## Miljøsaneringsbeskrivelse

### Totalriving av bygg – Modalen rådhus

- ✦ Miljøkartlegging
- ✦ Miljøsaneringsbeskrivelse
- ✦ Avfallsplan
- ✦ Mo 3, 5729 Modalen

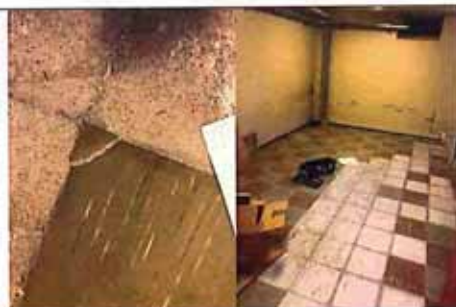
P1 gulvfliser kjeller.  
Negativ

Sanering av asbest skal utføres av godkjent firma for asbestsanering og asbestholdig avfall skal leveres til godkjent mottak. Arbeidstilsynet skal alltid varsles før asbestsanering tar til.

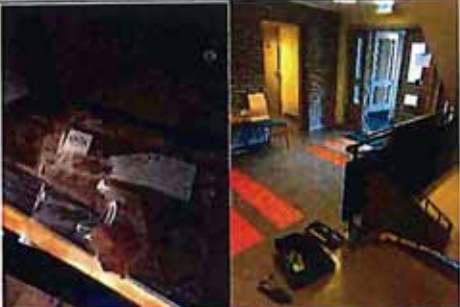
| P7 nedre gulvbelegg vestibyle. <b>Negativ</b> | |

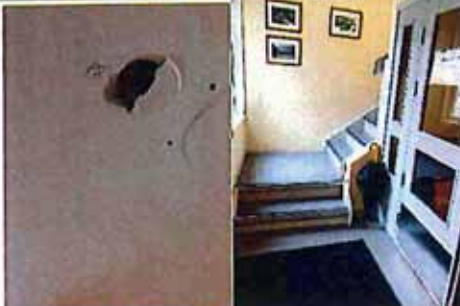
| P8 vegger og himling hall / vestibyle. <b>Positiv</b> | |

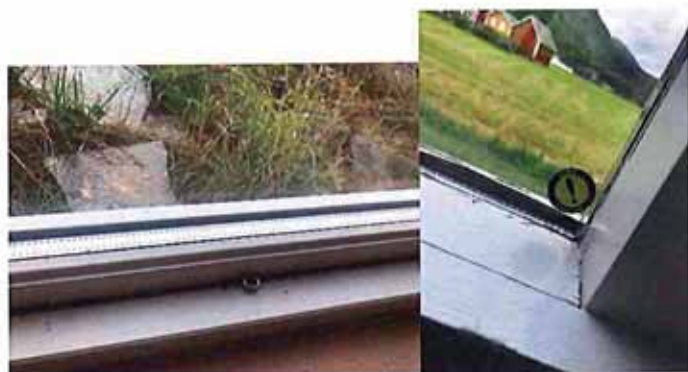
Norske vinduer produsert i perioden 1976 – 1989 og utenlandske produsert i perioden 1980 – 1989 skal håndteres som klorparafinholdig avfall. Det vises for øvrig til registrerte vinduer av mange ulike produsenter og ulik alder. En del vinduer er merket med «PCB». Alle vinduer skal sorteres i ulike fraksjoner etter alder: PCB, Klorparafiner og Ftalatholdige.

Det er ikke usansynlig at det ved riving kan avdekkes eldre fugemasser utover hva som er nevnt. Ved rivingsarbeider må eldre fugemasser samles opp og leveres som klorparafiner. Klorparafiner brukes blant annet som bindemiddel i PVC-plast, som flammeheggere i plast, gummi og tekstiler, og som mykgjørere i plast, gummi og maling.

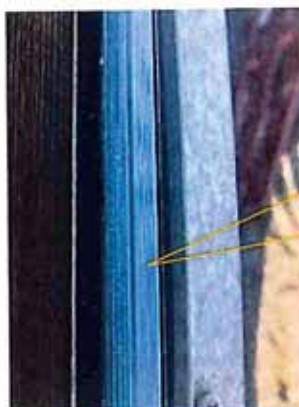
I glassrammen  
avleses alder og  
produsent av  
vinduet

Det ble ikke observert bygningsmaterialer, annet en som nevnt som mistenkes å inneholde klorparafiner. Vinduene var av ulik årgang, alder står skrevet i listen mellom glassene.

Bygningsavfall som plast og fugemasser, enkelte vinduer, malte materialer, gummilister for gulver og trappeneser, osv., deklarerer som farlig avfall og leveres godkjent mottak.

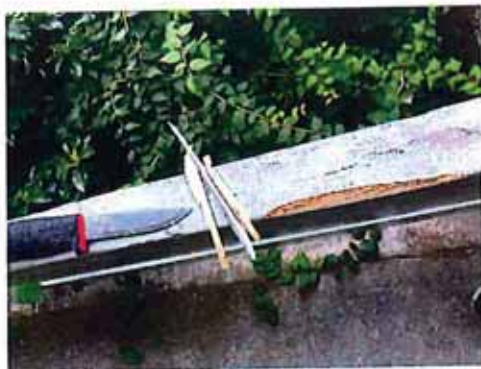
Utvendig rekkverk ved inngangsparti antas å inneholde CCA. Det er ikke foretatt laboratorieprøve am treverket men det ble skjært ett snitt med kniv og treverket hadde den klassiske grønne fargen som CCA- treverk har. Ut fra vurdert alder på rekkverket er det konkludert med at det er CCA- materiale. Riveentreprenøren må være observant på at slike materialer kan forekomme bak veggplater og kledning (spikerslag og lekter) festet mot betongunderlag. Er det usikkerhet ved riving anbefales det å ta laboratorieprøve av slike materialer.

Alt av eldre impregnerert trevirke er farlig avfall og skal sorteres ut, deklarerer og leveres godkjent mottak som egen avfallsfraksjon.

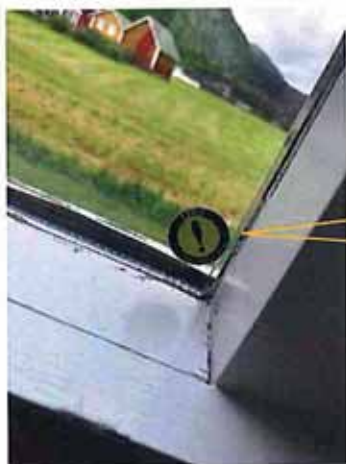
PCB- merket på vinduet markerer vinduer som skal deklarerer som PCB-materiale.

Vinduer produsert i perioden 1965 til 1979 skal håndteres og behandles som PCB- holdig avfall. Vinduene deklarerer som PCB- holdig avfall. Eldre elektrisk anlegg kan inneholde PCB-baserte komponenter. Gamle lystoffrør- armaturer inneholder gjerne PCB. Alt elektrisk avfall levere som én fraksjon.

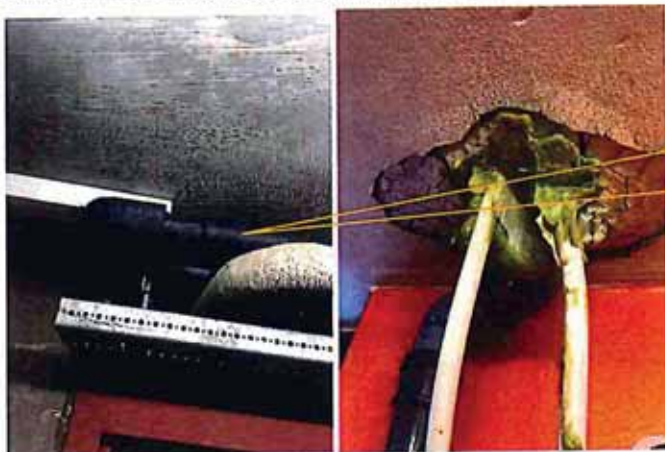
Det ble registrert rørisolasjon som vurderes som eldre en 2004 og skal derfor deklarerer som BFH- miljøfarlig avfall. Det ble også funnet noe PUR- skum i dekkegjennomføringer. Se bilde under. Det ble ikke funnet materialer som mistenkes at kan inneholde bromerte flammehemmere utover det som er beskrevet her.

Cellegummi-  
isolasjon, flere  
steder i kjeller.

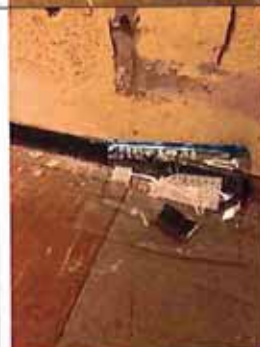
P2 svarte gulvlister av PVC. Gjelder samme type alle steder i bygget de er benyttet. Svært høye verdier av DEHP. Over grensen for farlig avfall. Behandles som Ftalatholdig avfall.

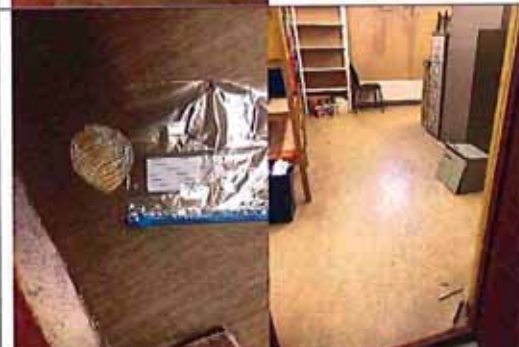
P4 gulvbelegg i kjeller. Over grensen for farlig avfall. Deklareres som farlig avfall, Ftalatholdig avfall og leveres godkjent mottak for farlig avfall.

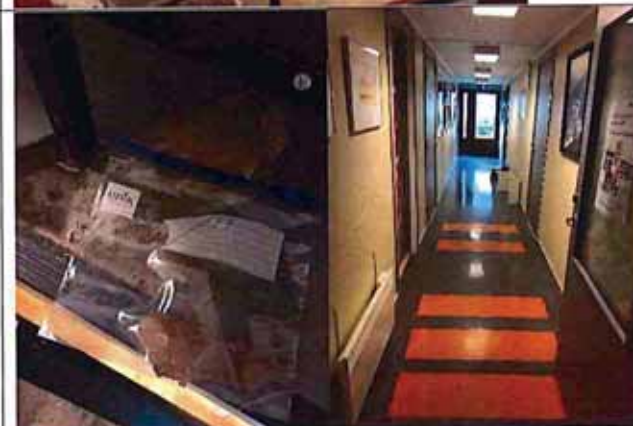
P7b gulvbelegg i vestibyle plan1, øvre lag testet for Ftalater. Belegget skal håndteres som Linoliumsbelegg / restavfall. NB! dersom belegget ikke lar seg skilles fra nedre lag (limt sammen) skal alt sammen leveres som Ftalatholdig avfall.

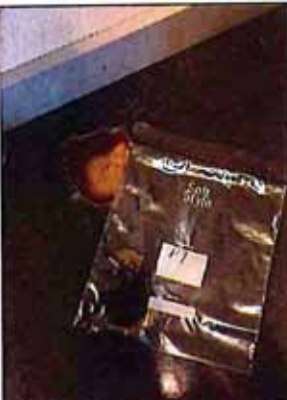
| <p>P9 gulvbelegg 2. etasje er testet for Ftalater. Test viser verdier under grensen for farlig avfall men over grensen for normverdi. Deklareres og leveres som Ftalatholdig avfall.</p> | | |

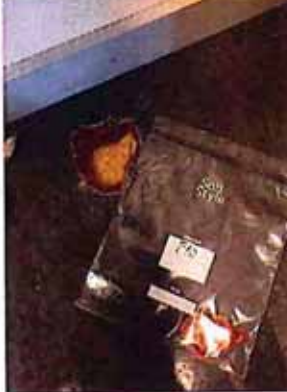
| <p>P10 gulvbelegg 2. etasje er testet for Ftalater. Test viser verdier som overstiger grensen for farlig avfall. Deklareres og leveres som Ftalatholdig farlig avfall til mottak godkjent for farlig avfall.</p> | | |

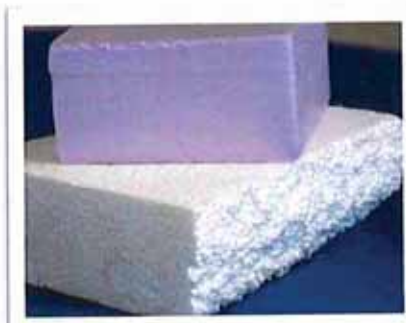
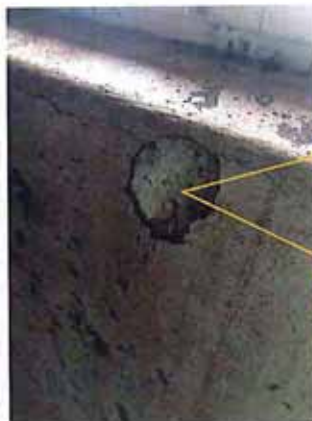
Eksempel:  
Isolasjonsmateriale  
innpusset i  
grunnmuren. NB!  
Dersom  
isolasjonsmateriale  
avdekkes under  
kjellergulv (ikke uvanlig)  
må det separeres fra  
betong.

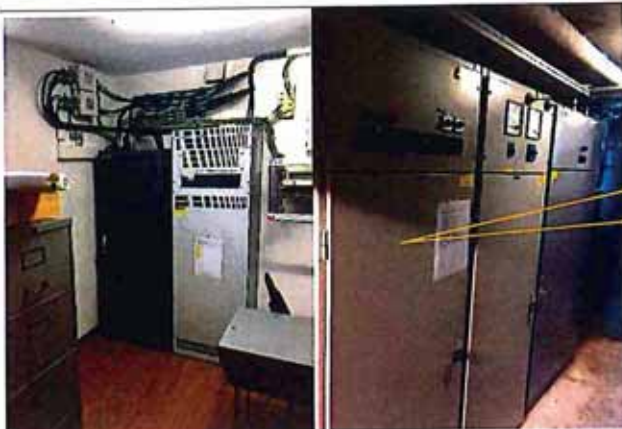
EE- avfall ble funnet i alle etasjer. Lys, kabler, etc. Alt elektrisk utstyr som er aktuelt å fjerne skal sorteres ut i egen fraksjon og leveres godkjent mottak.

Elektrisk  
avfall.

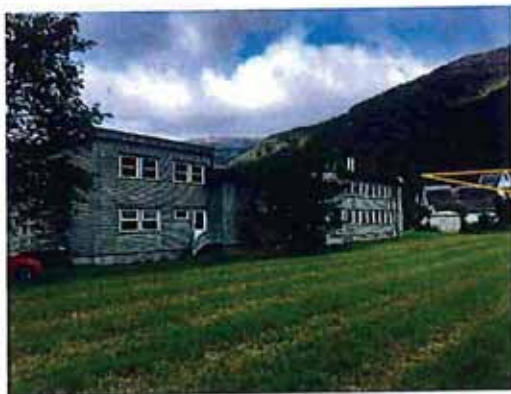
Som nevnt innledningsvis i rapporten ble det observert takpapp som utvendig tekking. Takpappen antas å inneholde PAH- kjemikalier. For øvrig vises til forrige punkt.

Takpapp med  
innhold av PAH må  
forventes å avdekkes  
på taket ved  
utførelse av riving.

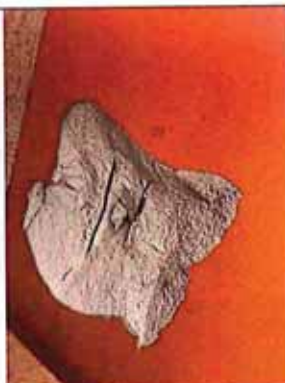
P3 innside grunnmur kjeller er det avdekket påforet 10 cm lag med gassbetong. Testen viser at gassbetongen har innhold av tungmetaller under normverdi. Gassbetongen kan benyttes fritt om ønskelig.

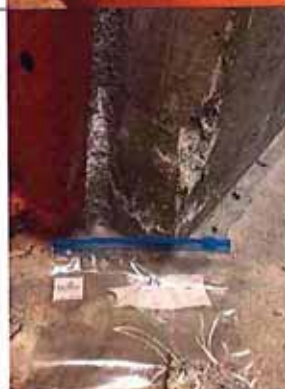
P5a og b er testing av betong fra grunnmur (den eldste delen av bygget). Verdien for krom VI overstiger normverdigrensen ( 2mg). Dersom betongen ønskes brukt, må det utføres risikovurdering ved bruksformålet og det må søkes godkjenning for bruk.

Avfall med høye konsentrasjoner av tungmetaller over grenseverdier skal alltid deklarerer og leveres godkjent mottak for farlig avfall. Dersom betongen ønskes brukt til nye formål må det utføres en risikoanalyse og tiltaksplan før massene benyttes. Det må også søkes offentlige myndigheter om tillatelse til bruk av betongen.

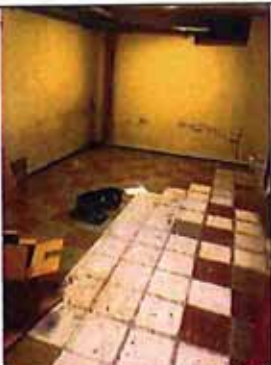
| <p>P6a maling på betogvegg yttervegg gang kjeller. Malingen har innhold av bly som overstiger normverdier.</p> | | |

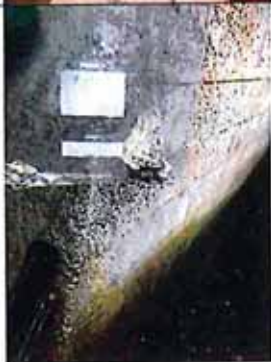
| <p>P12a gjelder grunnmur nyeste del av bygget. Testen er tatt utvendig. Test viser alle verdier under normverdi, bortsett fra Krom VI som har verdier over normgrense. Dersom betongen ønskes brukt, må det utføres risikovurdering ved bruksformålet og det må søkes godkjenning for bruk.</p> | | |

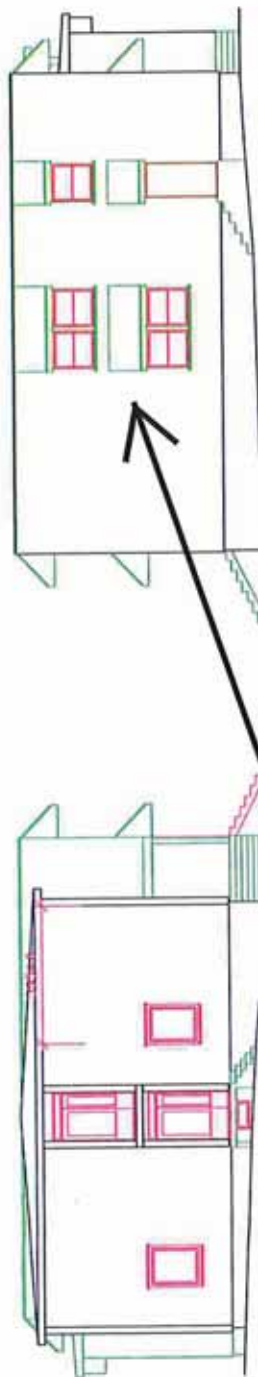
Fasade mot vest

Asbest er funnet i fasadeplater.
