APRIL 2021

SKREDKARTLEGGING I FORBINDELSE MED NYTT BOLIGHUS, MODALEN KOMMUNE

SKREDKARTLEGGING PÅ DELER AV GNR/BNR 77/4, MODALEN KOMMUNE

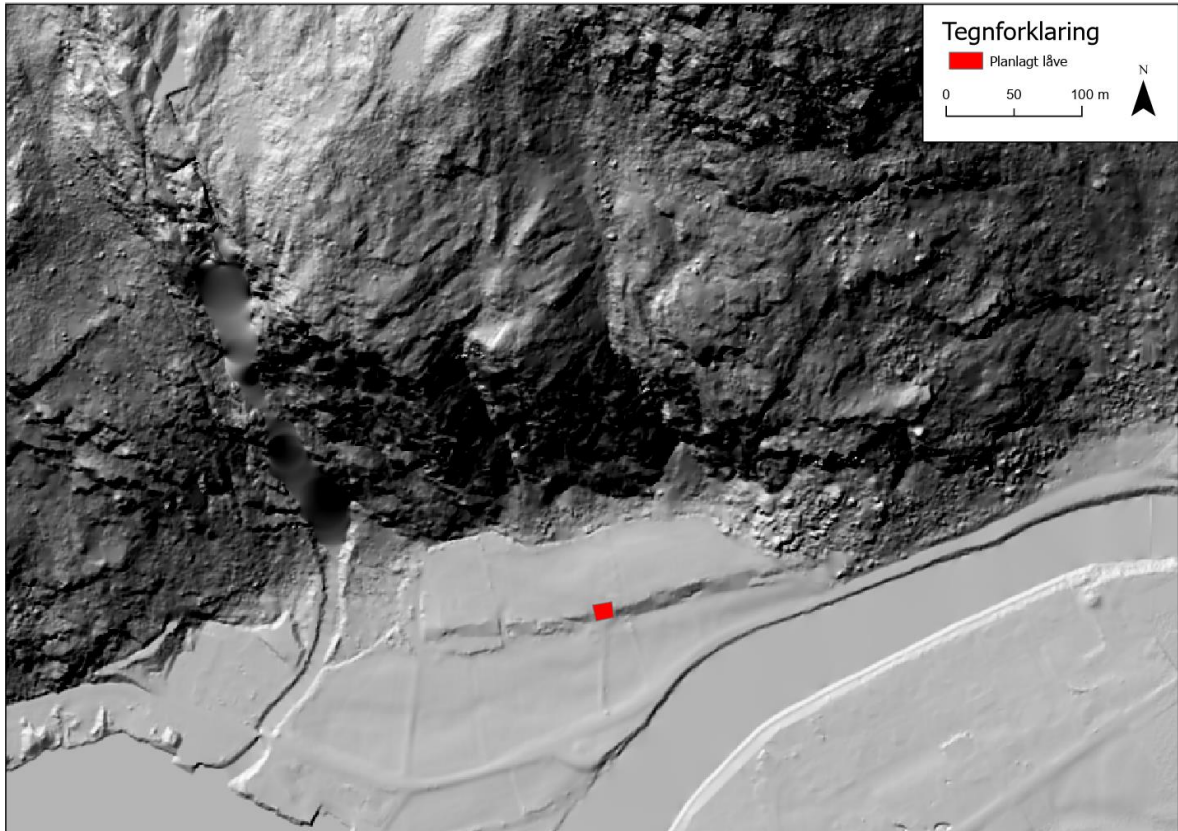
Tiltaksområde ligger på en flat elveslette rett nord for Moelva med elvemunningen. Terrenget rundt består mot sør av en flat elveslette, tiltaksområdet ligger på en løsmasse terrasse som ligger høyere enn elvesletten. Denne terrasse formasjonen fortsetter mot nord før en kommer til en bratt fjellside. Foten på fjellsiden er omtrent 80 meter fra planlagt bolighus. Fjellsiden er SV-NØ orientert og strekker seg fra 6 moh til 200 moh. Før terrenget på toppen flater noe ut, lenger mot øst ligger Husafjellet (475 moh) og Storfjellet (557 moh), men de er for langt unna til å påvirke tiltaksområde. En digital terrengmodell er vist i figur 8.

Figur 8 Digital terrengmodell (DTM) over området. [Hoydedata \(hoydedata.no\)](http://hoydedata.no)

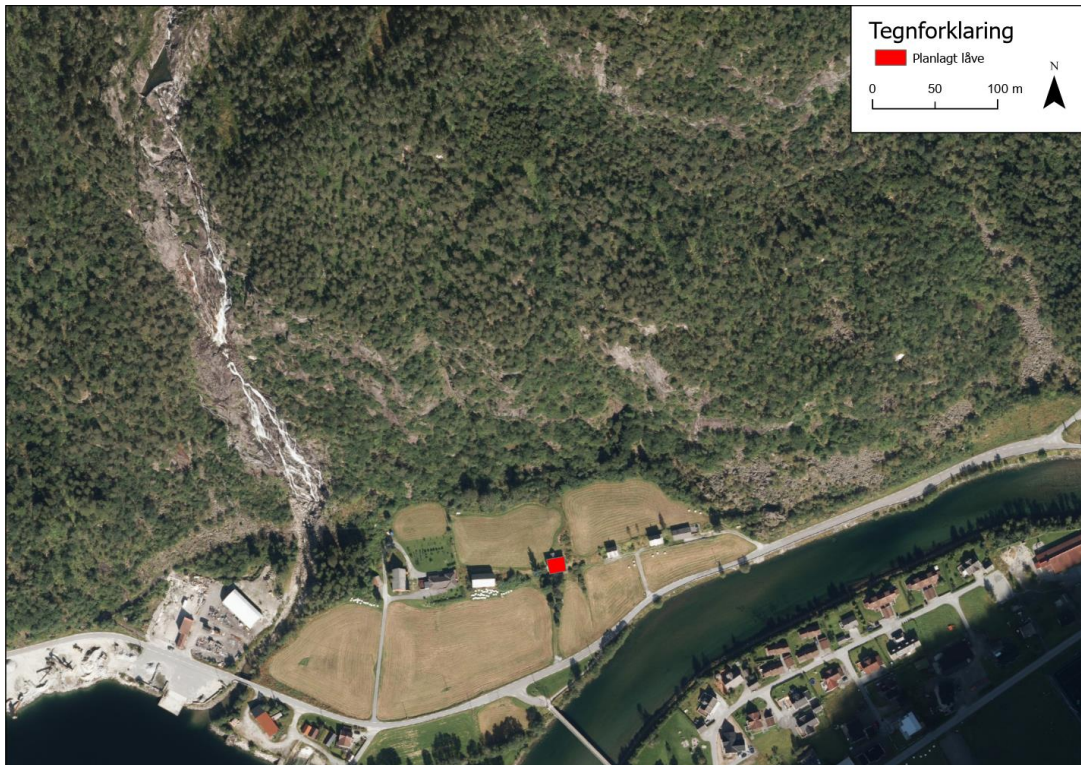
Området rundt tiltaksområde er en elveslette som er opparbeidet til dyrket mark. Det er noen få trær rundt husene i området, men det er stort sett bare dyrket mark. I foten på fjellet er det litt tettere med lauvskog og oppover fjellsiden er det litt spredte trær, mindre busker og torv. Skogen i foten og i fjellet blir beskrevet av NIBIO som uproduktiv og grunnlendt. Flyfoto er vist i Figur 11 og en digital overflatemodell (DOM) (Figur 12) viser at vegetasjonen konsentrerer hovedsakelig i foten av fjellet og enkeltstående trær rundt planområdet.

Figur 11. Ortofoto som viser dyrket mark på oppsiden og nedsiden av den aktuelle tomten, og den til dels skogkledde fjellsiden.

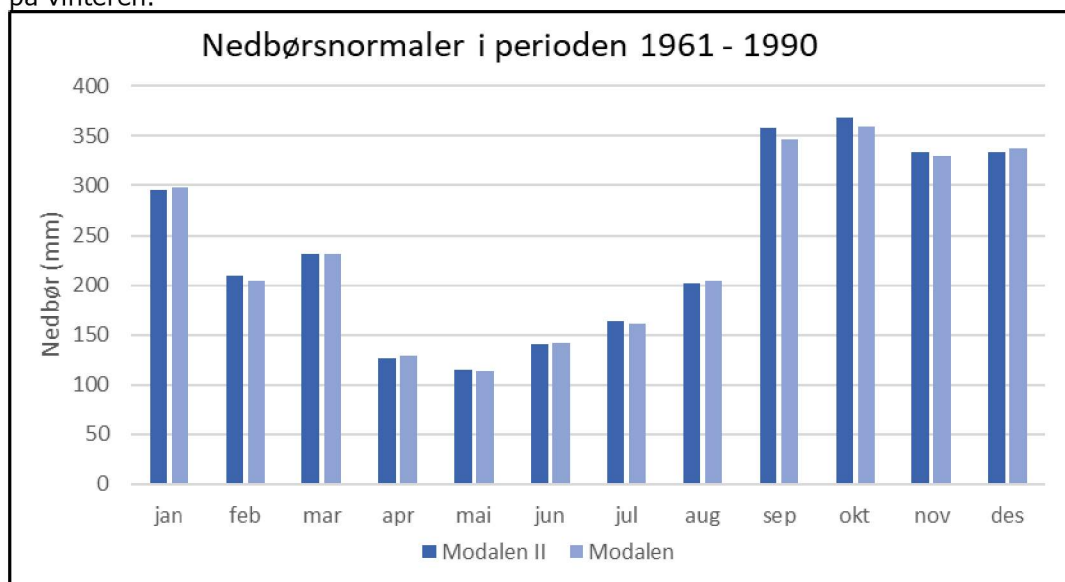
Som det fremkommer i figur 16, kommer det mest nedbør på senhøsten, fra september til desember. Temperaturgraf i figur 17 viser at gjennomsnittstemperaturen normalt er under null grader midt på vinteren.

Figur 16. Nedbørsnormaler for den klimatiske perioden 1961-1990 fra målestasjoner i nærheten av planområde.

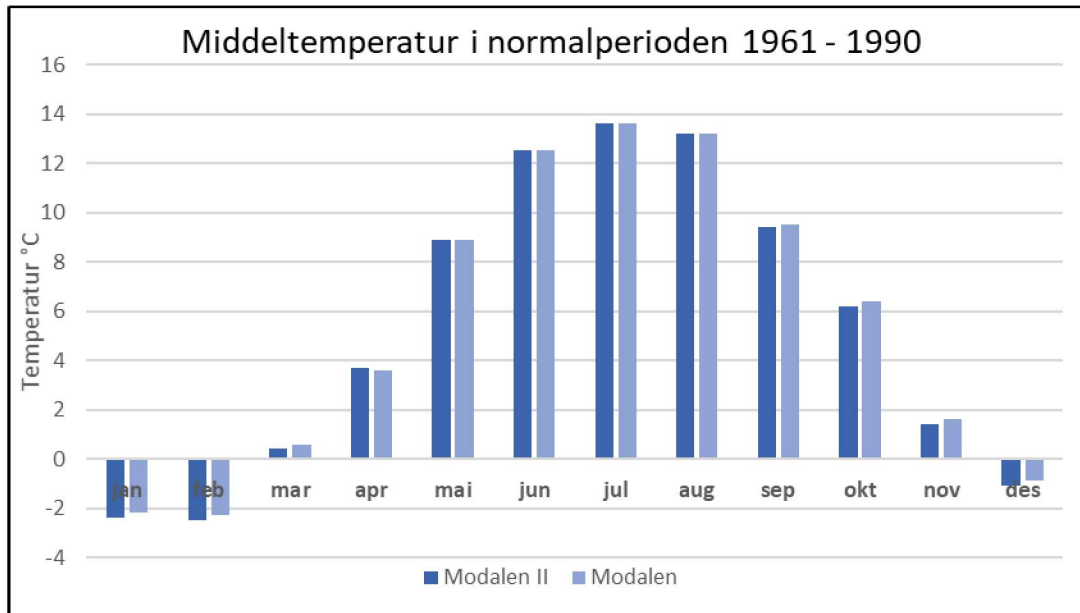
Figur 17. Middeltemperaturer per måned i måleperioden 1961-1990.

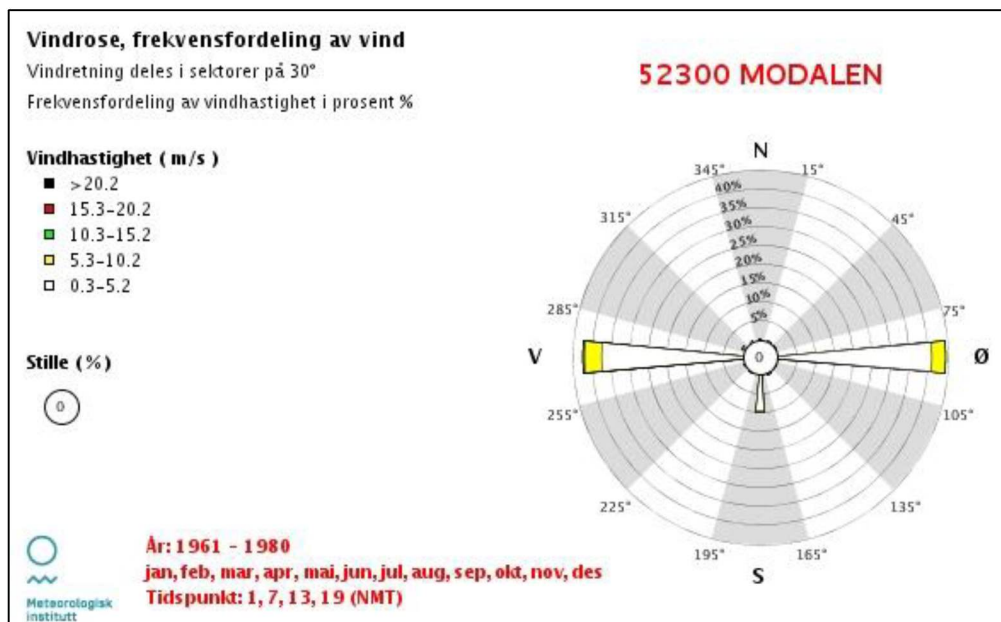
Det er innhentet en vindrose fra målestasjon 52290 – Modalen i Modalen kommune (Figur 18). Vindrosen viser at det er to hovedretninger for vind (V og Ø). Dette skyldes i stor grad at vinden i området med målestasjonen styres av topografien, som er en vest-øst-orientert dal. Figur 19 viser års maksimum av snødybde rundt planområdet, målt i cm, for normalperioden 1971 – 2000. Som det kommer frem i figuren har planområdet et forventet års maksimum på 0 – 50 cm snø i året, noe som sammenfaller godt med temperaturgrafen i Figur 17, som i de kaldeste månedene holder seg under 0°C.

Figur 18. Vindrose fra målestasjon 52300, Modalen i Modalen kommune viser dominerende vindretning og styrke i perioden 1961-1990. www.eKlima.no

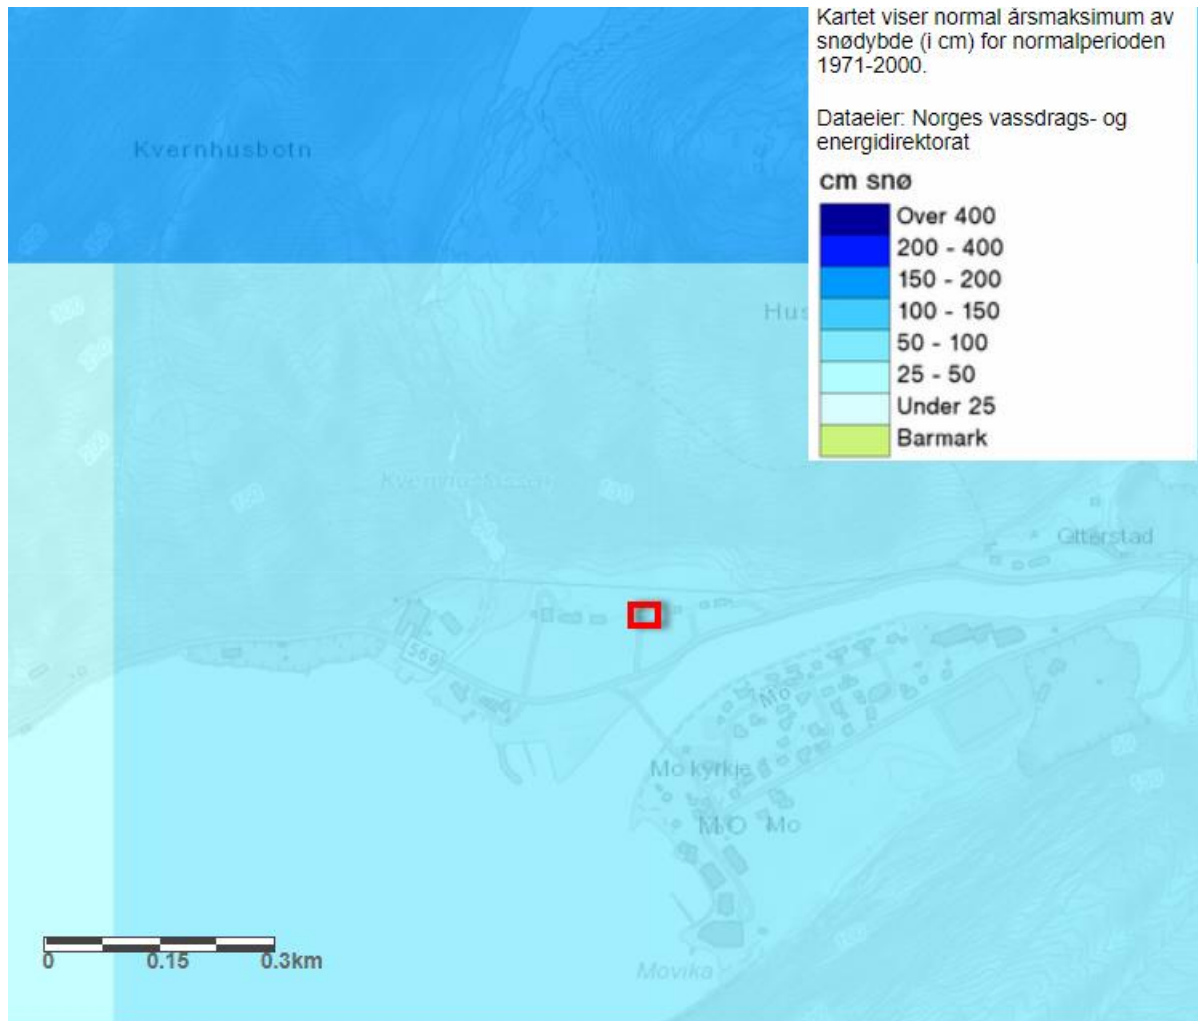
Figur 19 Normal års maksimum av snødybde i perioden 1971-2000. Planområdet ligger i et område hvor det er forventet 25 - 50 cm snø i året. Dette passer overens med middeltemperaturen som ligger like under 0 i de kaldeste månedene i året (figur 7). Den aktuelle eiendommen er markert med rødt omriss. www.senorge.no
