**Lokasjon:** Modalen barnehage  
Adresse: Skjerjaveien 51  
5729 Modalen

Kontrolldato: 8. mai 2022  
Inspektør: Øyvind Vågen  
Sertifikatnr: NSLEK-069  
Vår ref: Jan Heyerdahl  
Mobil: 901 78 241  
Anleggnr:  
Deres ref: Grete Urdal  
Avtalenr: 71119-3

## TILSTANDS-RAPPORT

### Årlig hovedettersyn av lekeplassen

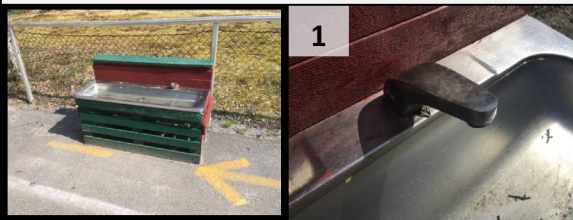
| Nr 1 Rollelek | | Produsent: Mangelfull merking | | |

| Nr 1 Rollelek | | Produsent: Mangelfull merking | | |
|--|--|---|---|--|
| 1. | Bart metall med mulighet for frostskaade | C | NS1-4.1.1 | Tildekkes med isolerende materiale, maling, lakk eller lignende, eller tilgang forhindres. |

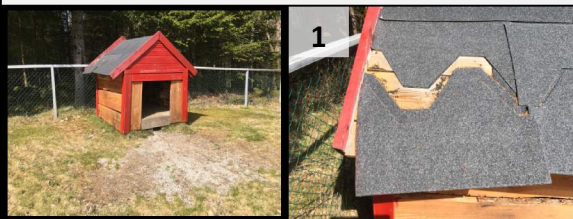
| Nr 2 Lekehus | | Produsent: Mangelfull merking | | |

| Nr 2 Lekehus | | Produsent: Mangelfull merking | | |
|---|--|---|---|---|
| 1. | Manglende vedlikehold; elementer/innfestinger løsner/er løse | D | NS7-6 | Se avvikstekst. Bruk fornuft i forhold til å reparere, erstatte, fjerne, stramme, smøre, gjøre rent osv |

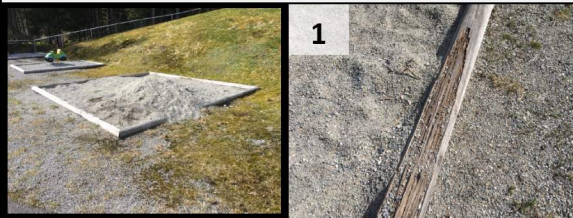
| Nr 4 Sandkasse (balanselek) | | Produsent: Mangelfull merking | | |

| Nr 4 Sandkasse (balanselek) | | Produsent: Mangelfull merking | | |
|--|---|---|---|---|
| 1. | Det er en del råteskader i konstruksjonen. - her også flisete | D | NS7-6, | Ift omfanget og sikkerhet; alt fra impregnering til utskifting. Om alvorlig; stenging/riving. Kontakt evt leverandør. Fliser fjernes / pusses vekk. |

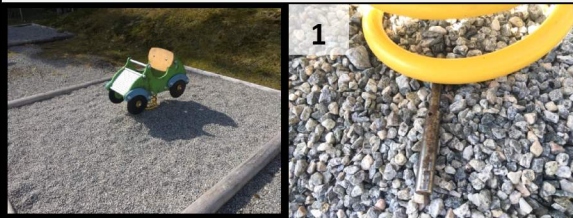
| Nr 5 Vippe | | Produsent: <a href="#">Proludic v/Elverdal</a> | | |

| Nr 5 Vippe | | Produsent: <a href="#">Proludic v/Elverdal</a> | | |
|--|---|--|---|--|
| 1. | Fare for klem/knuseskader i skjøter og kopplingsdeler - mellom fjær og komprimert løsmasse inne i fjæren / ved vinterlige forhold | B | NS6-4.4, 4.9 | Om i fjæren/festet; sette inn/reparere "stoppere" som forhindrer klemfare / fjerne slark i senteropplagring. Om mot underlaget i fjær; heve utstyret /senke støtflaten så festeplaten til fjæren kommer over støtflaten. |

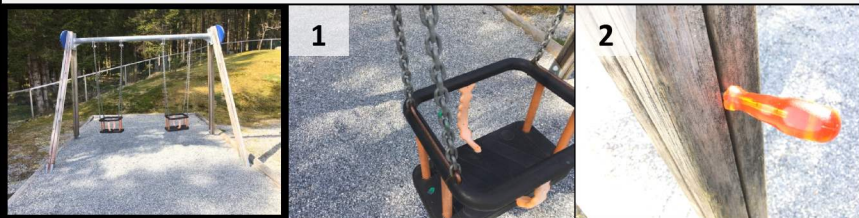
| Nr 6 Huske | | Produsent: <a href="#">Proludic v/Elverdal</a> | | |

| Nr 6 Huske | | Produsent: <a href="#">Proludic v/Elverdal</a> | | |
|---|--|--|---|---|
| 1. | Bart metall med mulighet for frostskaade | C | NS1-4.1.1 | Tildekkes med isolerende materiale, maling, lakk eller lignende, eller tilgang forhindres. |
| 2. | Det er en del råteskader i konstruksjonen. | D | NS7-6, | ift omfanget og sikkerhet; alt fra impregnering til utskifting. Om alvorlig; stenging/riving. Kontakt evt leverandør. Fliser fjernes / pusses vekk. |

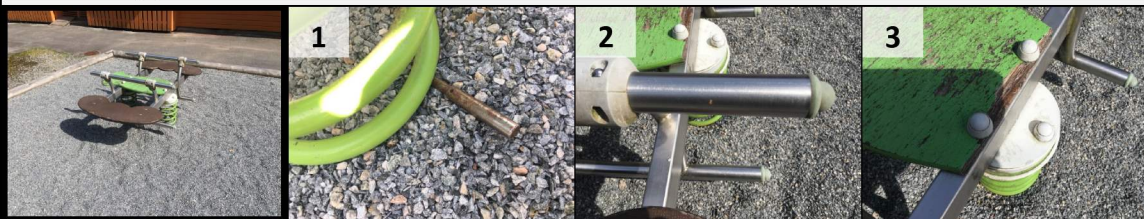
| Nr 7 Vippe | | Produsent: <a href="#">Proludic v/Elverdal</a> | | |

| Nr 7 Vippe | | Produsent: <a href="#">Proludic v/Elverdal</a> | | |
|---|---|--|---|--|
| 1. | Fare for klem/knuseskader i skjøter og kopplingsdeler - mellom fjær og komprimert løsmasse inne i fjæren / ved vinterlige forhold | B | NS6-4.4, 4.9 | Om i fjæren/festet; sette inn/reparere "stoppere" som forhindrer klemfare / fjerne slark i senteropplagring. Om mot underlaget i fjær; heve utstyret /senke støtflaten så festeplaten til fjæren kommer over støtflaten. |
| 2. | Bart metall med mulighet for frostskaade | C | NS1-4.1.1 | Tildekkes med isolerende materiale, maling, lakk eller lignende, eller tilgang forhindres. |
| 3. | Manglende vedlikehold; oppskåret/ødelagt/knukket element | D | NS7-6 | Se avvikstekst. Bruk fornuft i forhold til å reparere, erstatte, fjerne, stramme, smøre, gjøre rent osv |

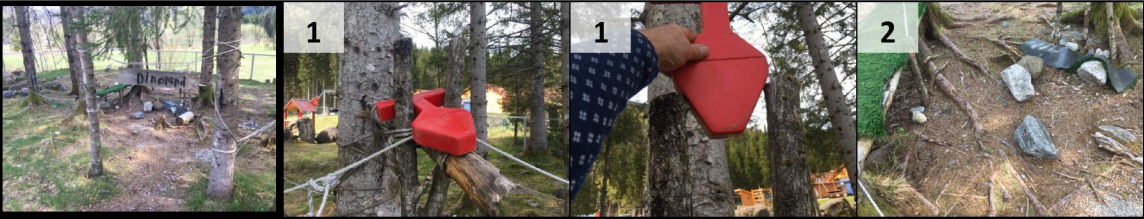
| Nr 21 Rollelek | | Produsent: Mangelfull merking | | |

| Nr 21 Rollelek | | Produsent: Mangelfull merking | | |
|---|---|---|---|---|
| 1. | Hektefare for hals og hode i nedadgående / V-formet åpning med nedre kant høyere opp enn 60 | A | NS1-4.2.7.2 | Gjør vinkelen større enn 60° og minst 5 bred i "bunnen", eller tett helt ut til der åpningen er mer enn 23 uten åpninger i området 8,9-23, eller gjør den smalere og/ eller grunnere (sidekanter lavere) enn 4,5. |
| 2. | Fallsone har hindring nærmere enn 150. Her målt 20 til røtter, stein og stubbe | C | NS1-4.2.8.4 | Flytte hindringen eller apparatet iht oppgitt minstekrav, eller overdekke hindringen med egnet underlag uten at det er oppstikkende kanter. |
