# VERDIVURDERING

## Olsnesvegen 119, 5285 BRUVIK

Gnr 154: Bnr 6

1253 OSTERØY KOMMUNE

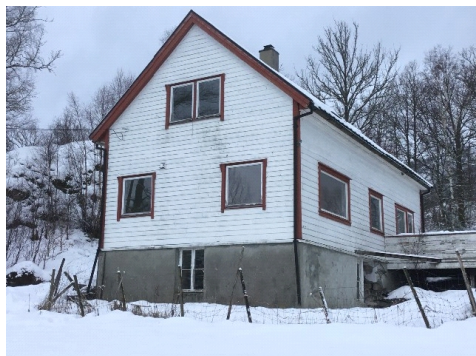
### 3.4.1 Våningshus

Byggeår: 1940 Kilde: Opplyst av kontaktperson.

Bygning generelt: Bygget skal være fra 1940 årene, men grunnmurene er sannsynlig eldre.  
Vedlikehold ol: Bygget trenger vedlikehold/rehabilitering.

Grunn og fundamenter: Bygningen er fundamentert med natursteinsmurer til faste masser.

Yttervegger: Trekonstruksjoner utvendig malt kledning.  
Vedlikehold ol: En del dårlig kledning.

Takkonstruksjoner: Sperretak med sutaksbord. Takstein.

Vinduer: Vinduer med isolerglass i trekarmer.  
Vedlikehold ol: Endel vinduer med råte og malingsslitasje.

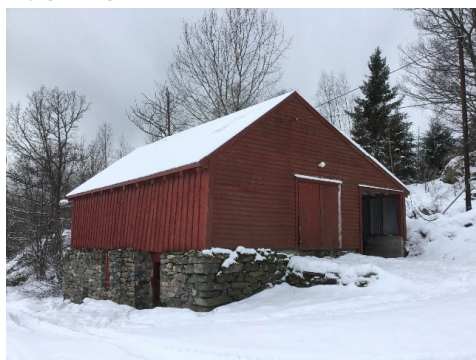
### 3.4.2 Driftsbygning

Byggeår: 1900 Kilde: Opplyst av kontaktperson.

Bygning, generelt: Eldre del grindverk med tilbygg.

Grunn og fundamenter, generelt: Natursteinsgrunnmur tørrmurer. Betong ringmur for sidebygget.

Yttervegger: Yttervegger i trekonstruksjoner med malt kledning.

Takkonstruksjoner: Sperretak tekket med metallplater.

Vedlikehold ol: Skjevheter og knirk i gulvene.

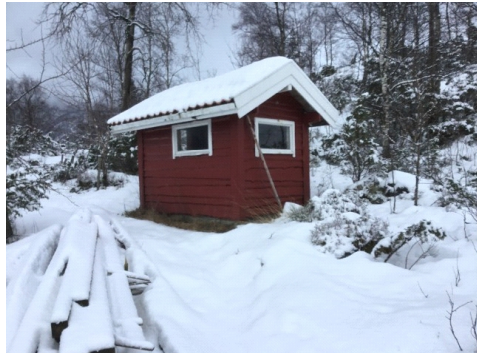
### 3.4.3 Uthus

Byggeår: 2005 Kilde: Opplyst av kontaktperson.

Enkelt bygg oppført i trekonstruksjoner. Brukes som venteskur.

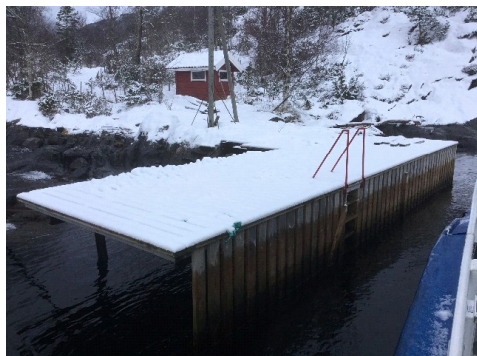
### 3.4.4 Kai

Kai av tre.  
Rammeverk av jern.
