GEOLOG AS

Identifisering, vurdering og kartlegging av skredfare i forbindelse med utarbeiding av reguleringsplan for området knyttet til Mjøs Metallvarefabrikk på Hosanger, Osterøy kommune.

Utført for Opus, Bergen, AS

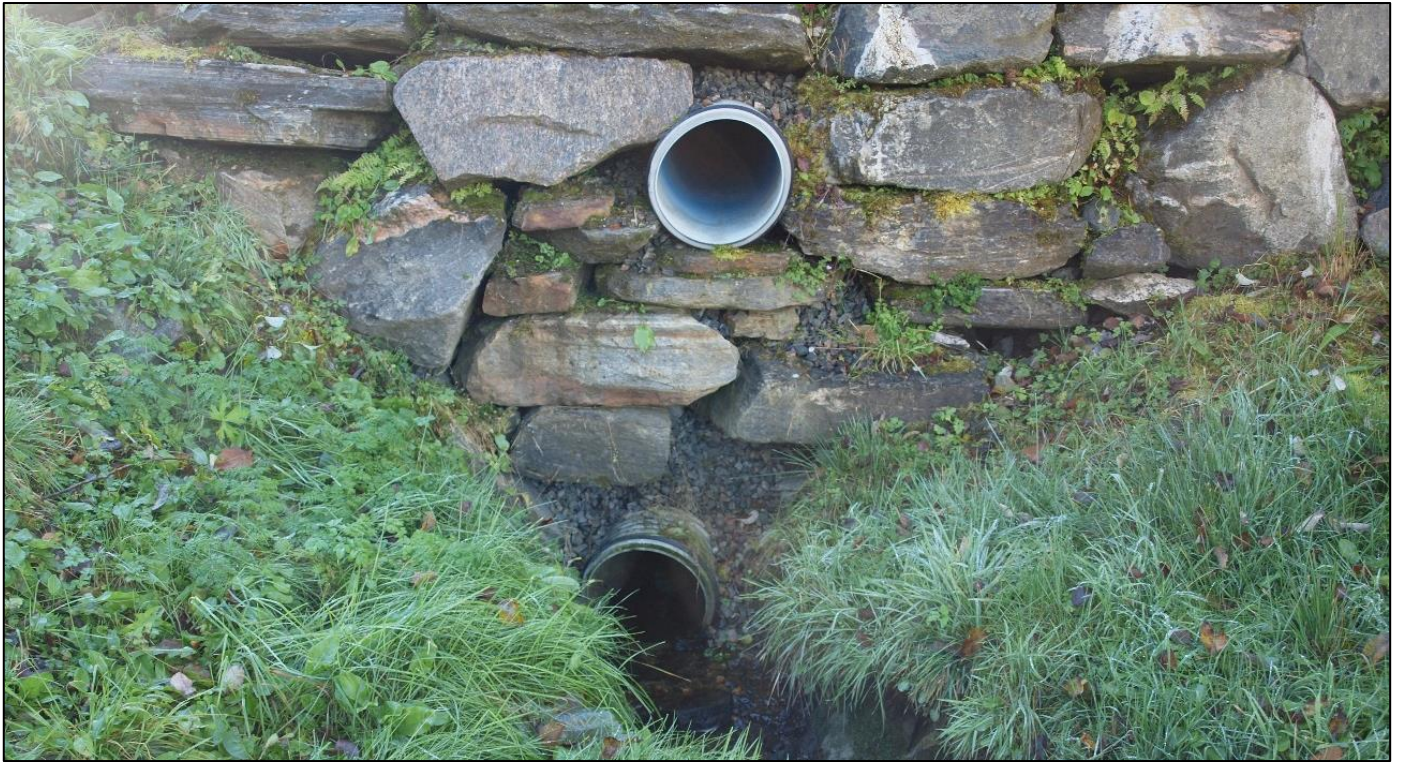
Flaten mellom hytteområdet og skrenten i vest utgjør nederste delen av en forsenkning og vann fra sørliggende område drenerer gjennom løsmassene. Fra lagringsflaten knyttet til industribygget kommer det 2 dreneringsrør på ca. 30 cm diameter (se fig 7). Området består av en blanding av fluviale, tilkjørte og bearbejdede løsmasser. Tykkelsen på løsmassene er ikke målt.

Fig 7. Dreneringsrør i nord på nåværende lagringsflate. Utløp mot eksisterende bekk gjennom området.

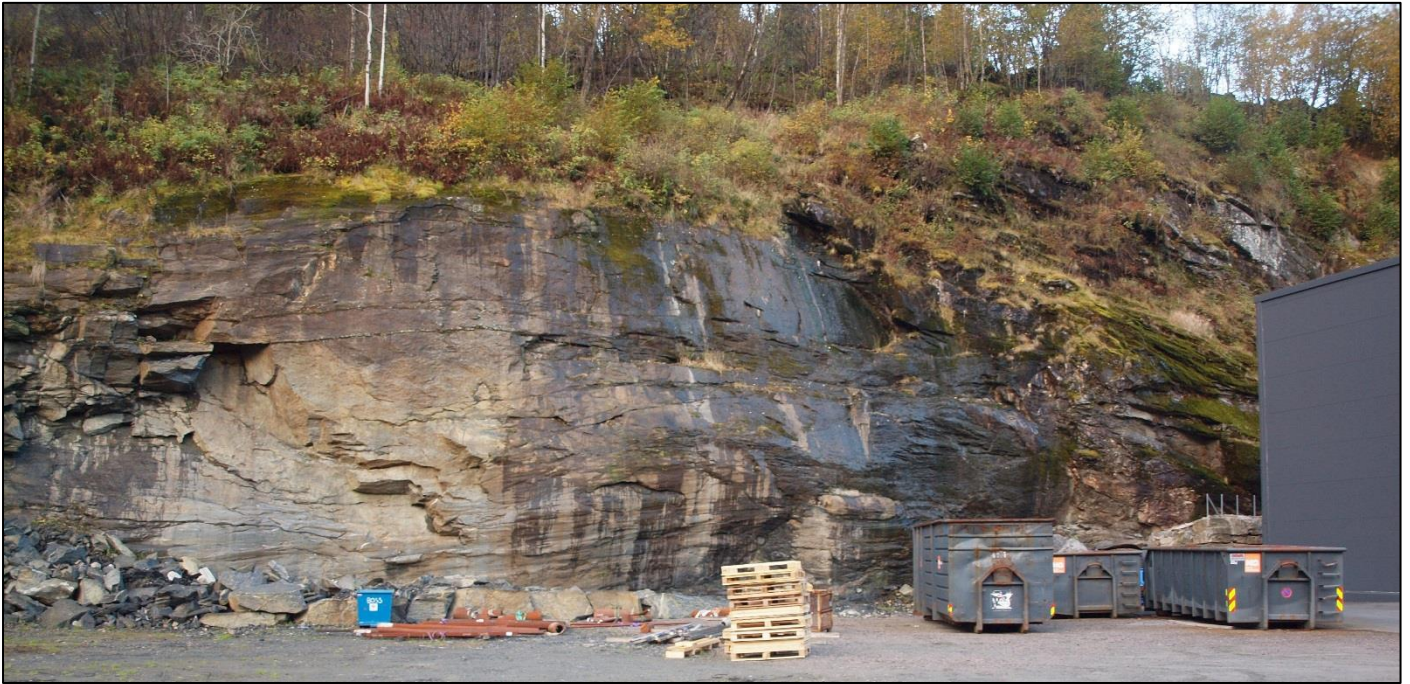
Skrenten (fig. 9, 10 og 11) består av gneissiske skrifer med varierende lagning, men et hovedstrøk 70-90 grader mot øst, noe som er tilsvarende overflaten i nåværende avgravde skrent. Overflatelagene har brudd og skrenten har blokker som er ustabile (fig 11). Sør for den avgravde skrenten er skråningen dekket av løsmasser. Disse viser tydlige tegn på sig (fig 13, 14 og 15) og utrasninger (fig 16). Over den avgravde skrenten og den delen som er dekket av løsmasser utgjør terrenget en hylle med lavere hellningsvinkel (fig 17).

Fig 9. Skrent i vest.

Den avgravede delen av skrenten i vest (fig 9, 10 og 11) inneholder en del ustabil og løst materiale. Den har hellninger på opp mot 90 grader lokalt (fig 18).

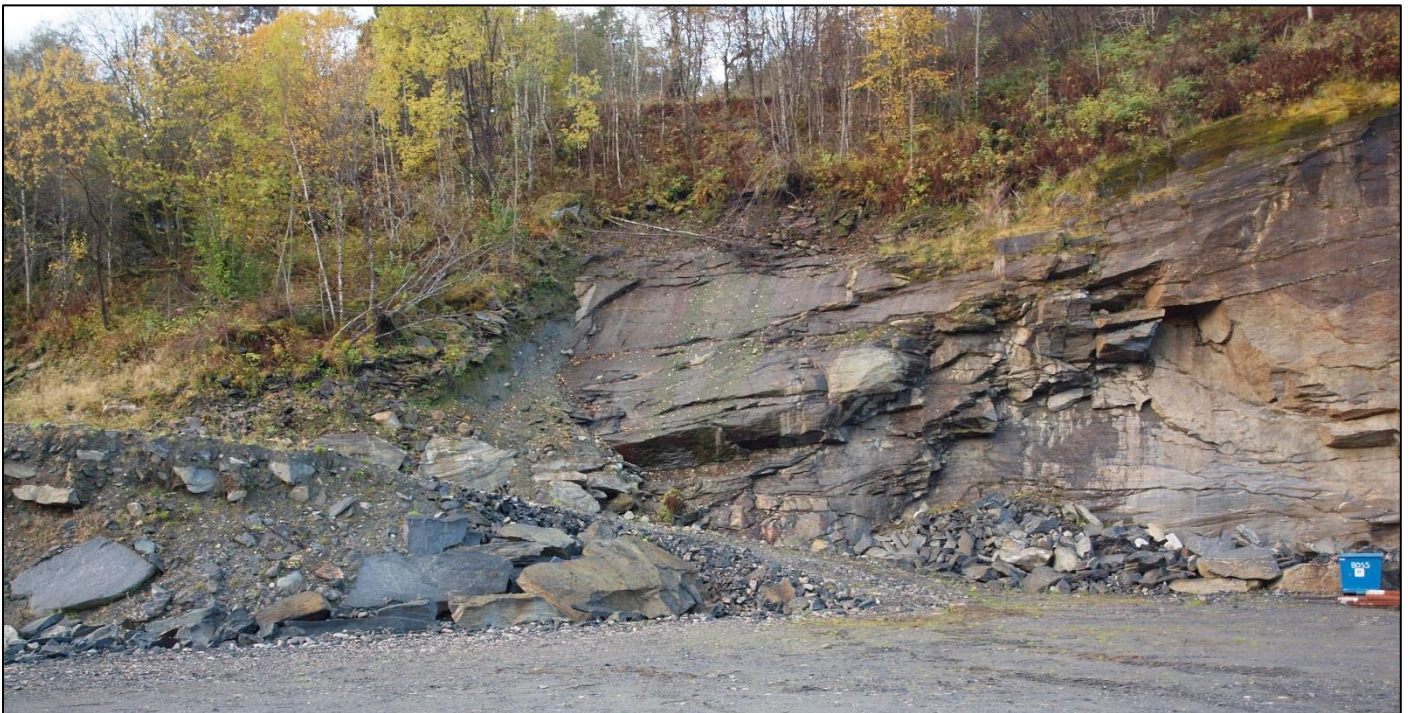
Fig 10. Sørlig del av skrent i vest.

Blotninger i skrent i vest (fig 10 og 11) viser at hellningen på lagene medfører oppsprekking som vil kreve sikring etter rensking av løst materiale. Inntil dette arbeidet er utført må skrenten betraktes som fareområde.

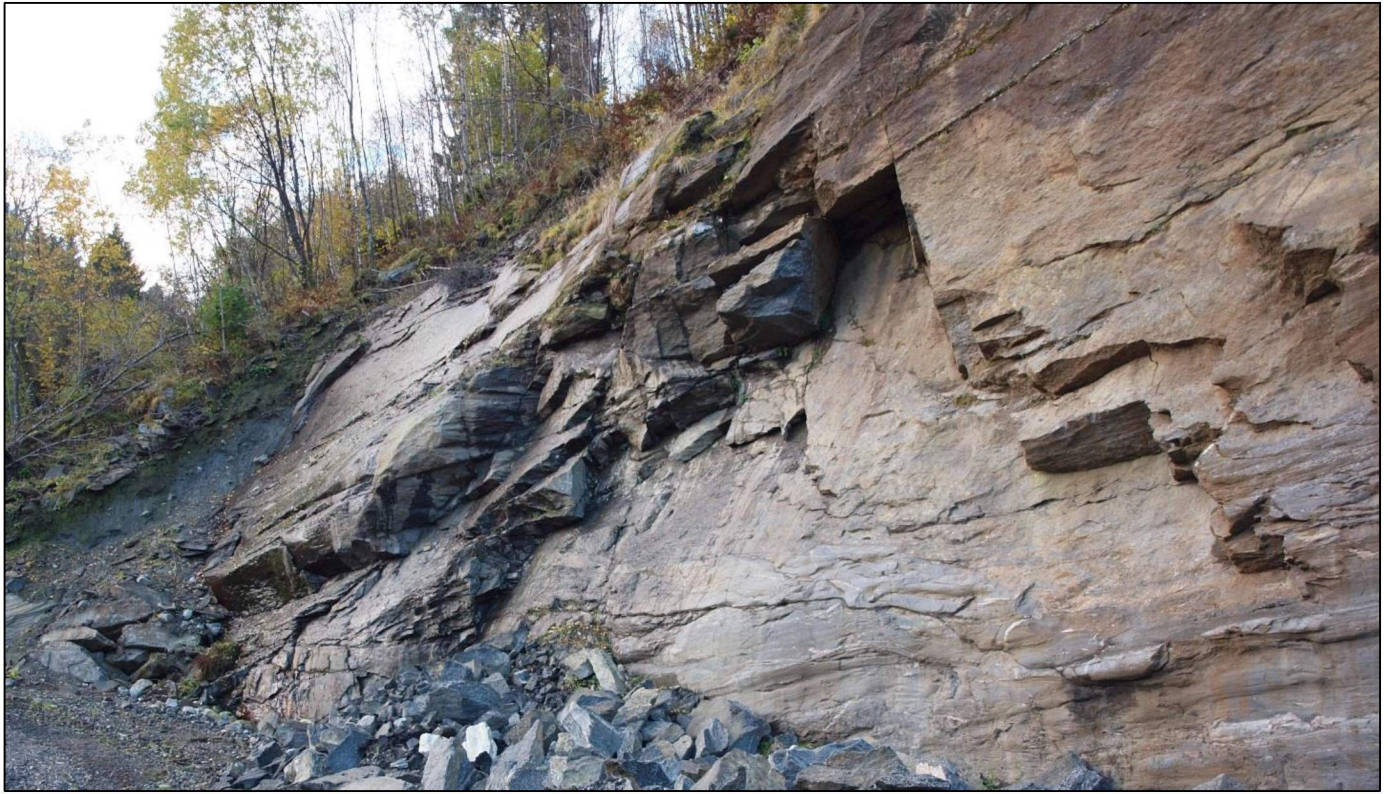
Fig 11. Ustabile blokker i sørlige del av skrent (fig 10).

Tiltak: Hele skrenten/skråningen må renskes for løst materiale. Deretter må det vurderes om behov for bolting og/eller nett. Alternativet er også å fortsette eksisterende sedimentasjonsgrøft (fig 20 og 21). Slik grønnt bør helle med minst 30 grader mot skrenten.

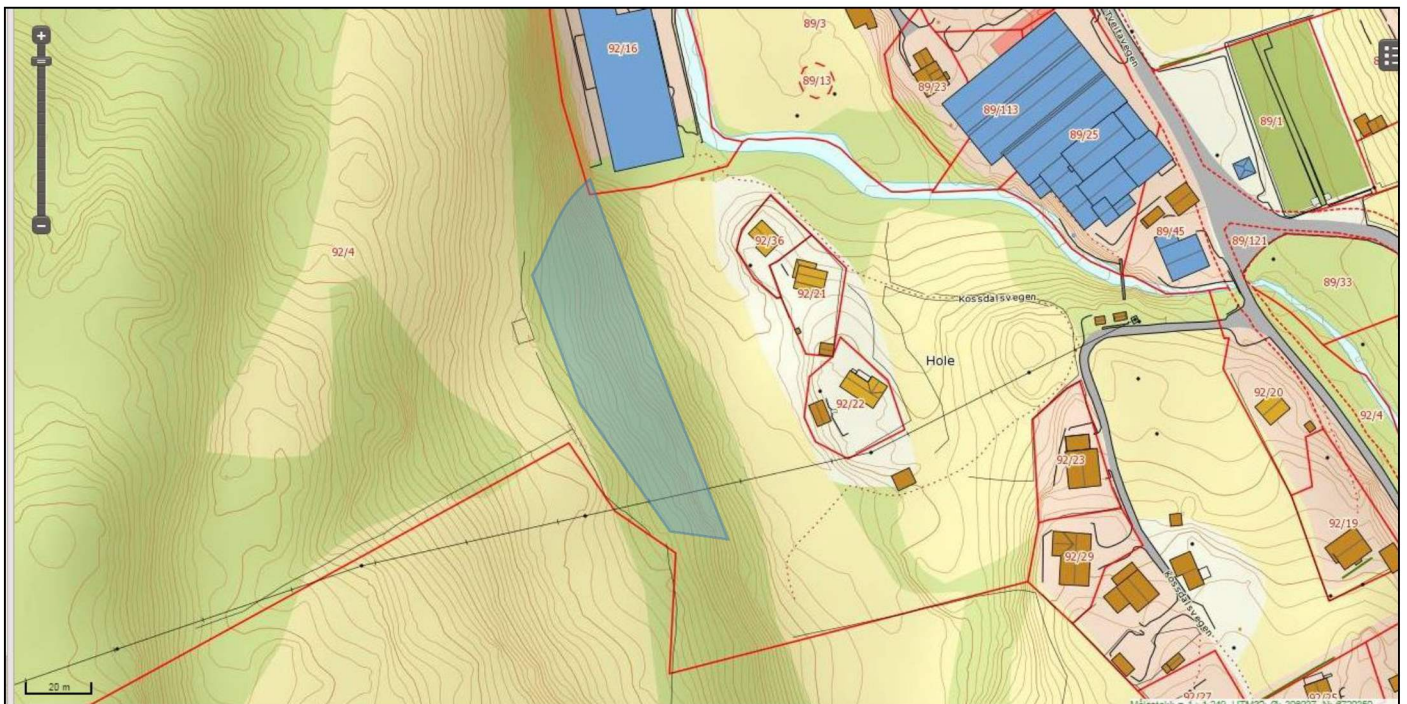
Fig 12. Potensielt nytt areal merket med lysblå farge.

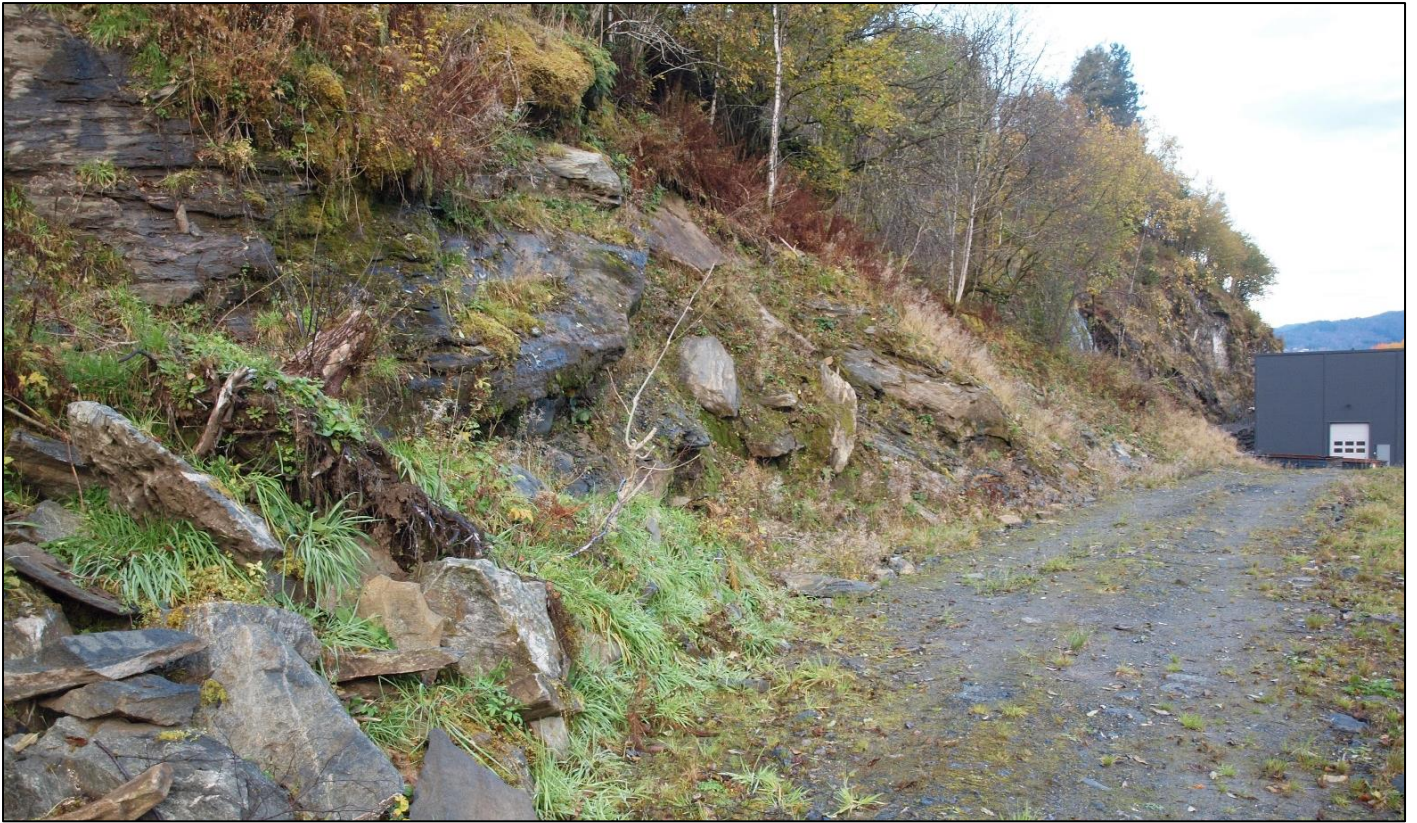
Fig 13. Løsmasser som må fjernes for å avdekke skrentens stabilitet.

Den sørlig delen av skråningen har tydelige tegn på sig (fig 13, 14, 15 og 16). Inntil løst materiale er fjernet fra skråningen må denne og nedfallsområdet betraktes som fareområde.

Mot sør går skrenten over i en skråning med løst materiale i overflaten (fig 13, 14, 15 og 16). Det er observert sig i blokkene (fig 14 og 15).

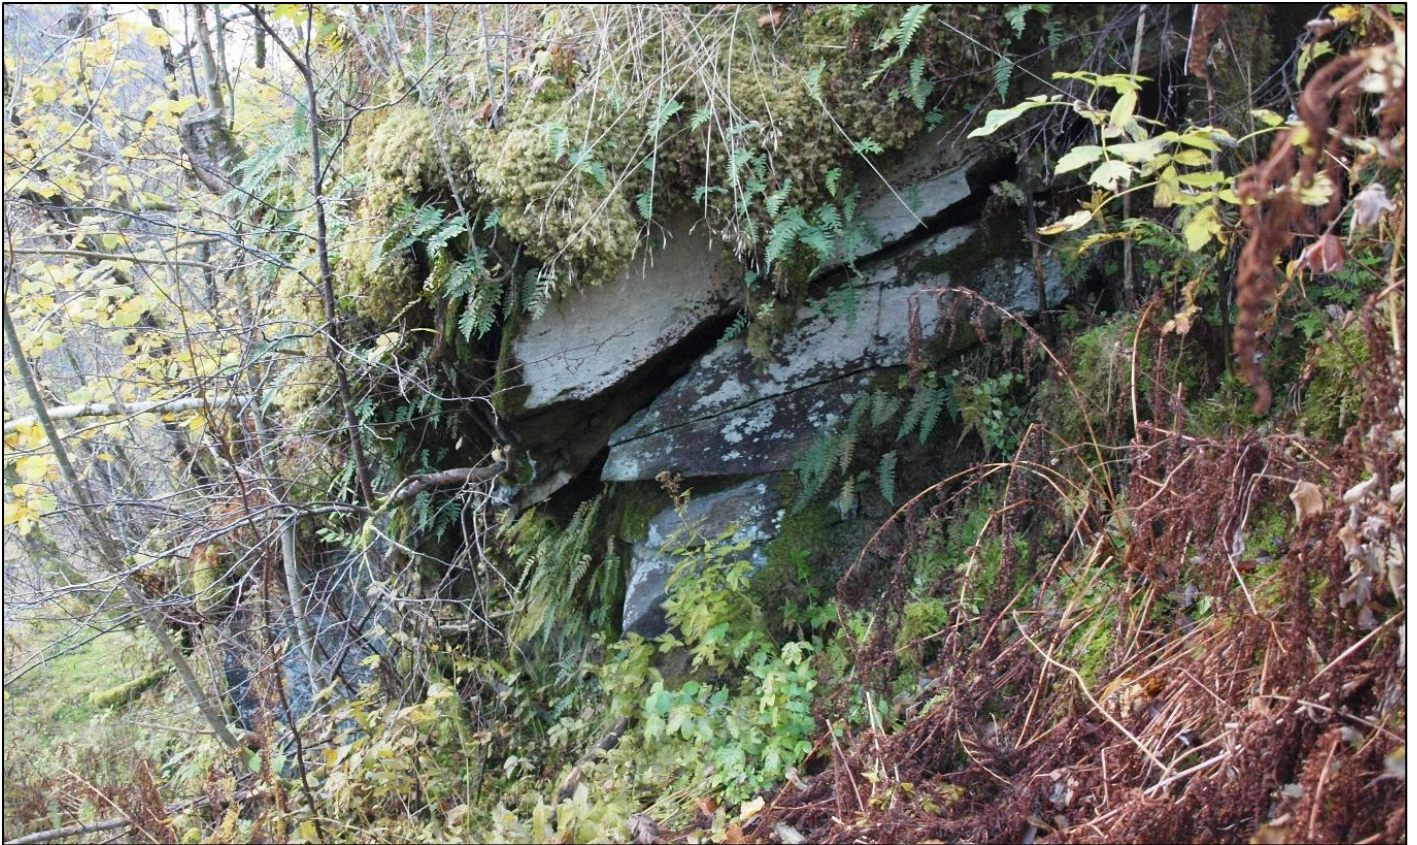
Fig 15. Ustabile løsmasser i planlagt utvidet område.

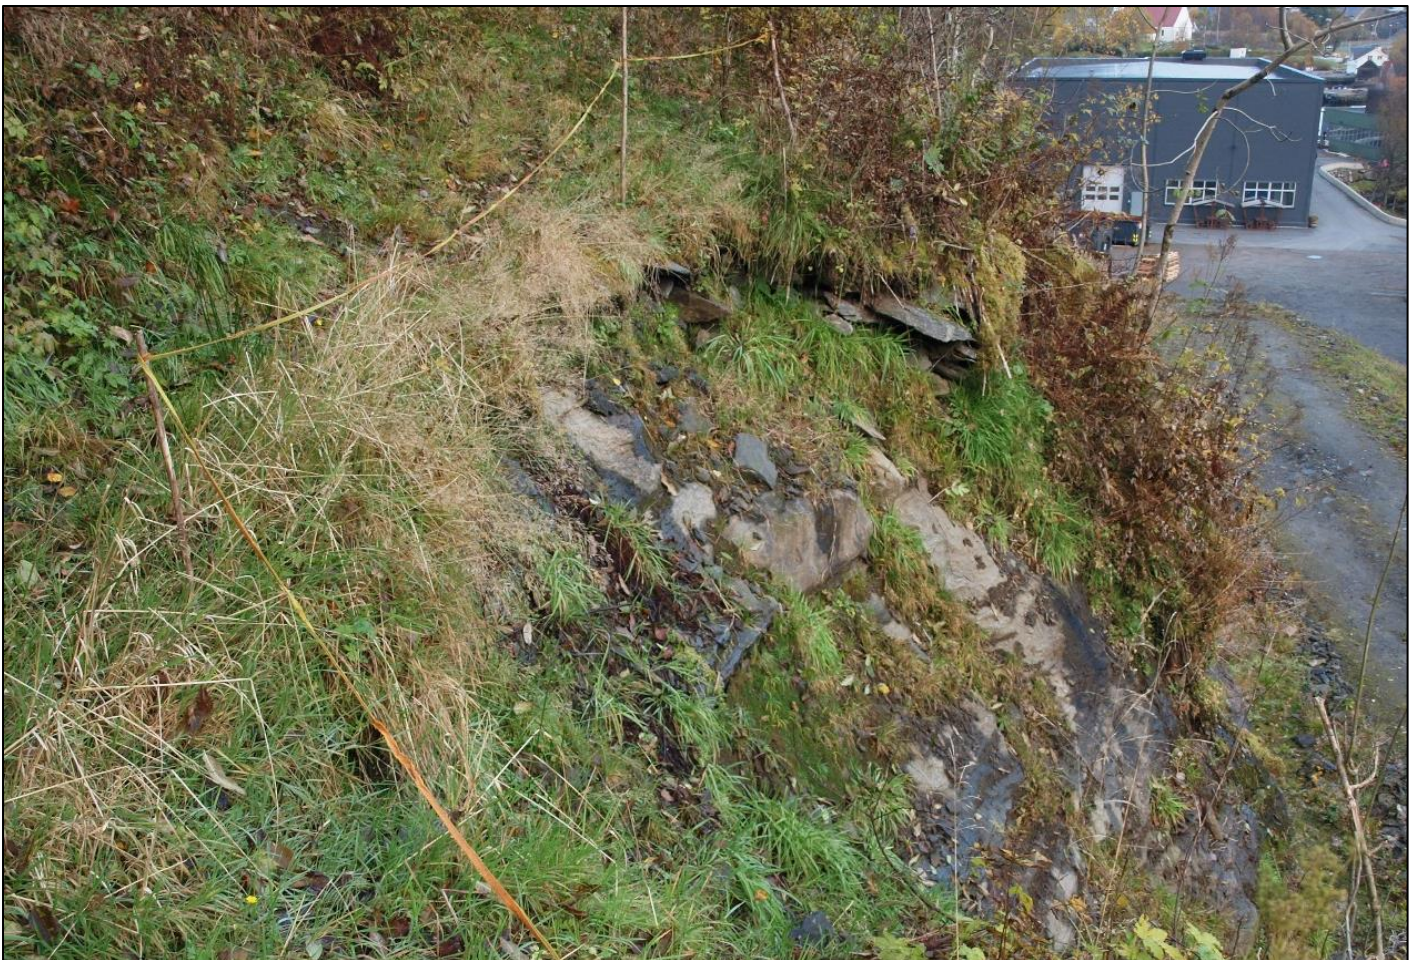
Fig 16. Gangvei mot topp av skrent har rast ut.

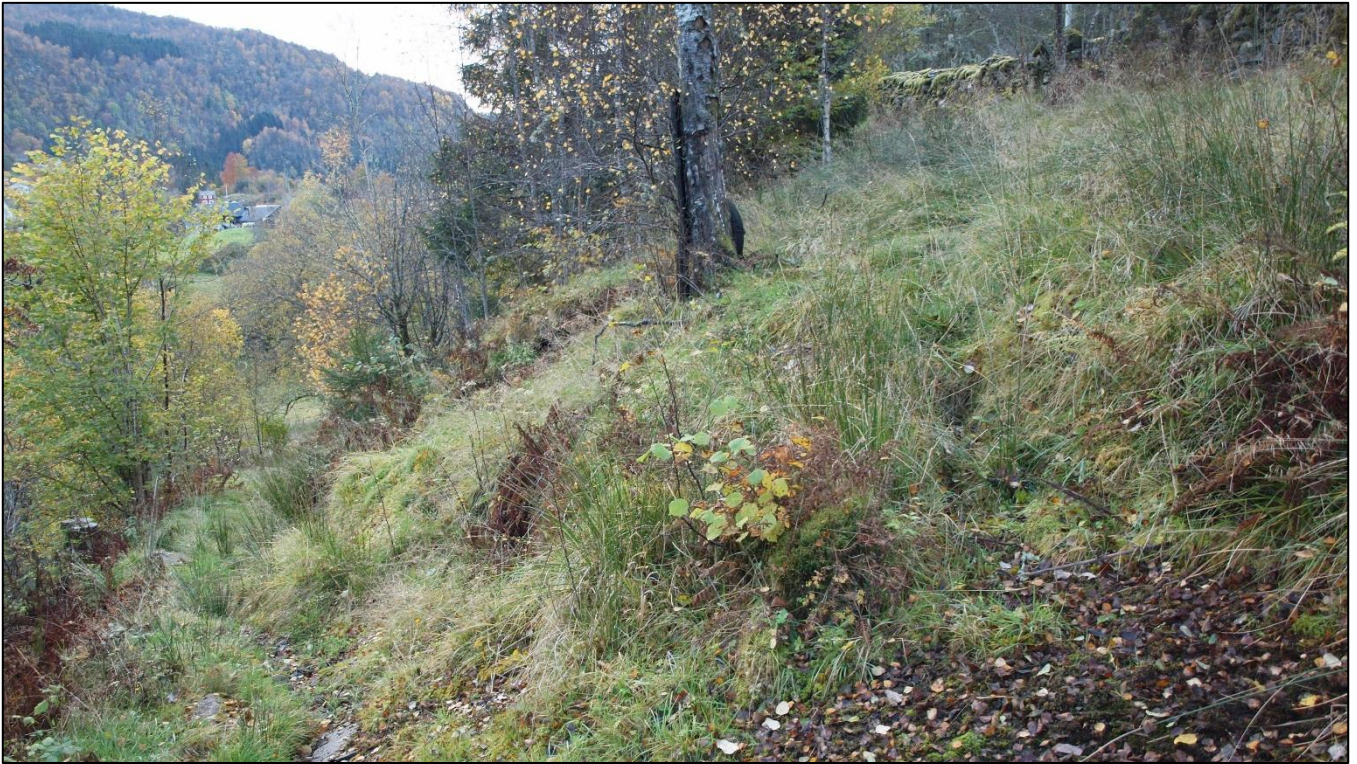
Fig 17. Over skrent flater terrenget ut.

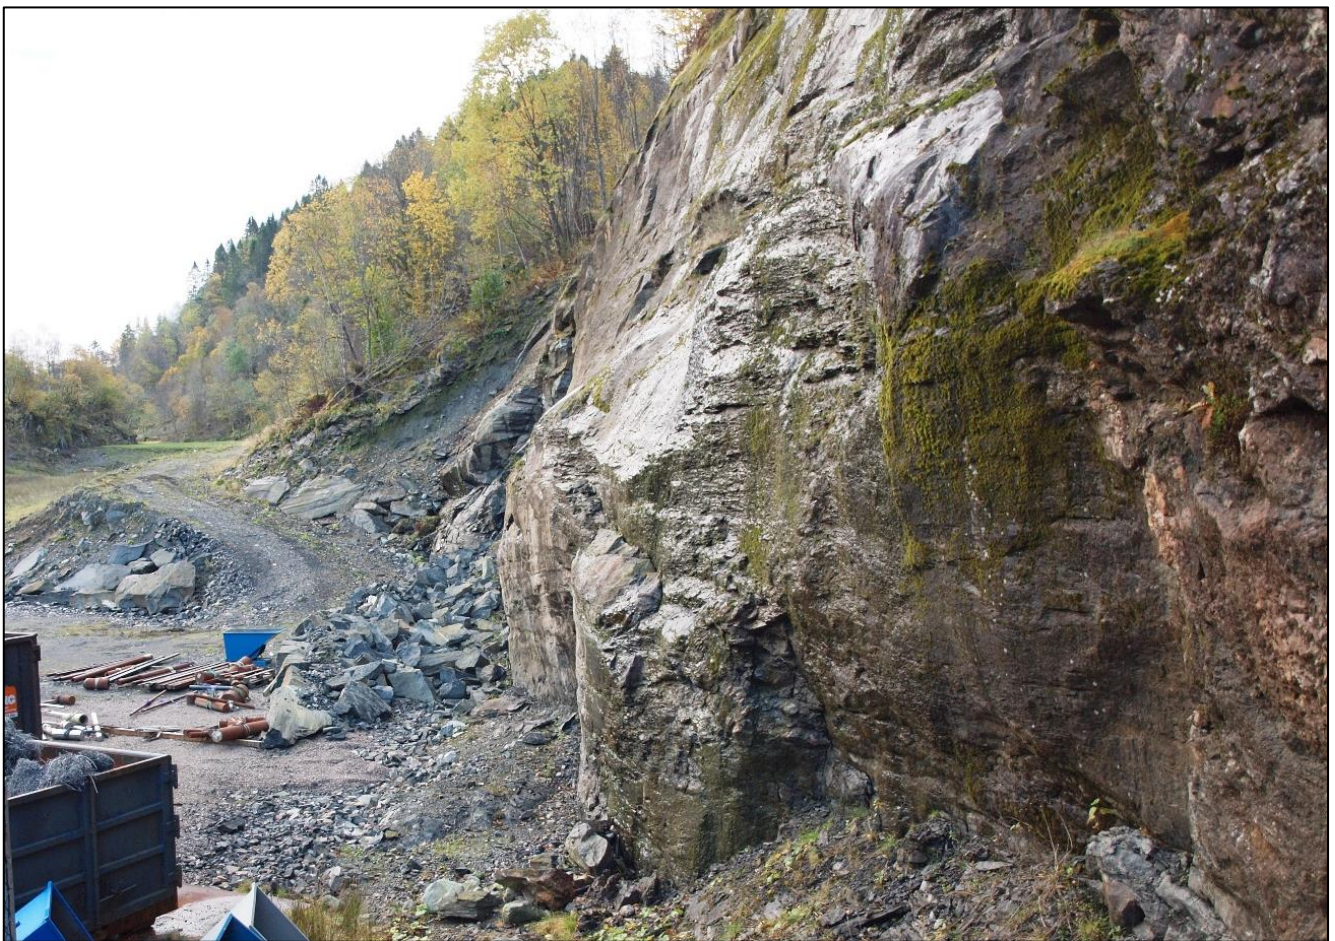
For videre utbygging av arealet sør for nåværende industribygg er det ifølge Bjørn Øvsthus ønskelig å fjerne masser fra skrenten, og under vurdering å sprengte seg inn i skrenten (fig 18) så flatearealet kan utvides.

Fig 18. Skrent som må sprenges bort for å utvide lagringsareal.

Å sprengte seg inn i nåværende skrent vil medføre en ny overflate av skrenten. Sikring av denne overflaten må vurderes etter at hovedsprengningsarbeidet er utført. Det anbefales kontakt med geolog dersom dette blir en aktuell plan.

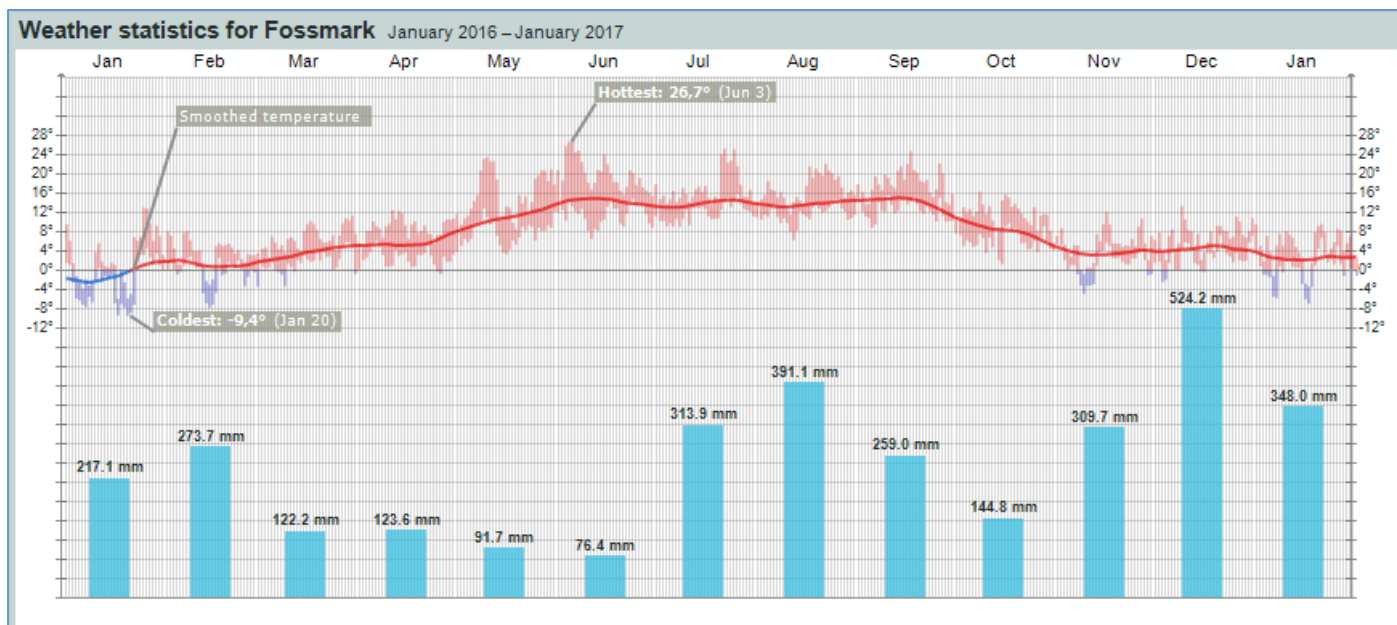
Værdata fra nærmeste meteorologiske stasjon som er Fossmark i Vaksdal kommune viser at temperaturen i hovedsak er over frysepunktet for vann (fig 20). Det er kun unntaksvis at det kommer snø på området for arealplanen. Dette er også bekreftet av lokale kilder.

Fig 19. Værstatistikk for nærmeste meteorologiske stasjon.

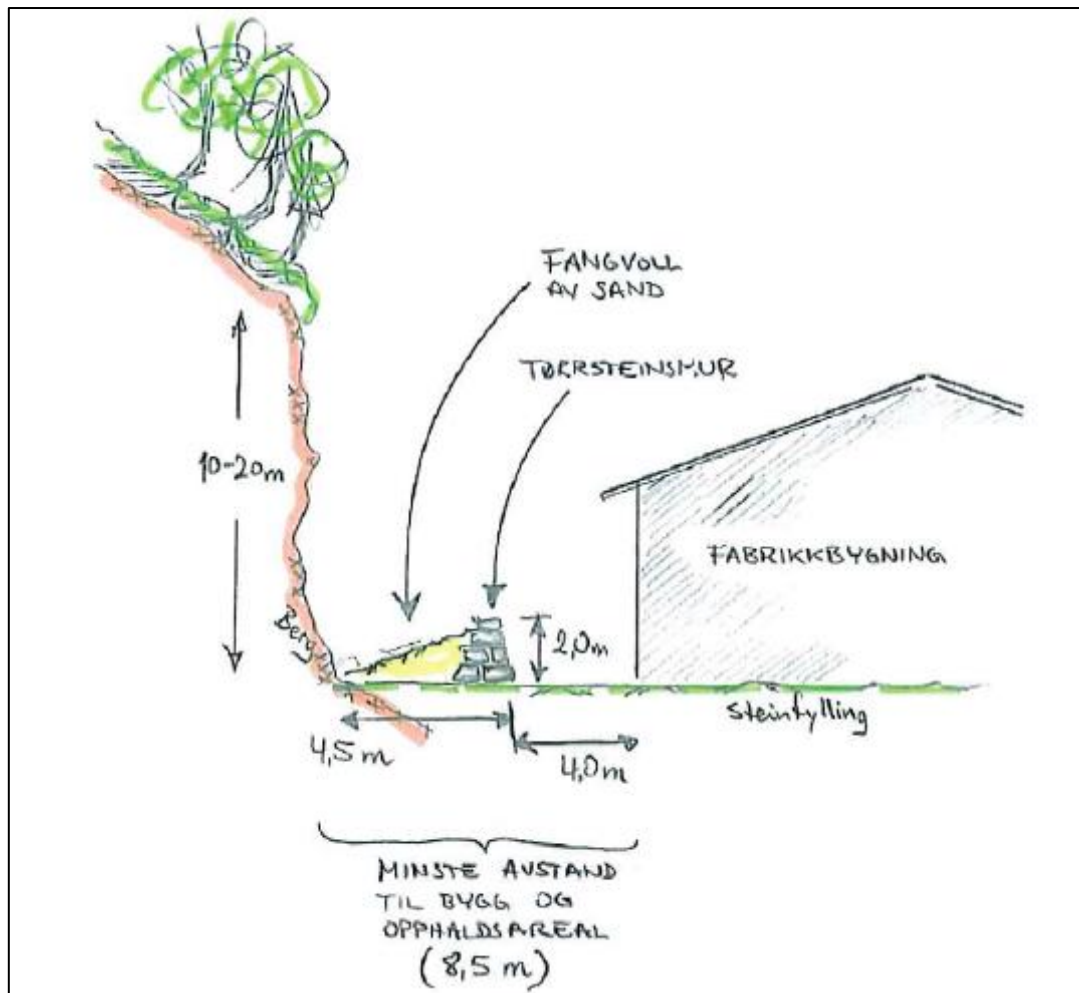
Skrent bak nåværende bygning har fått buffersone ved etablering av nedfallsareal (fig 21 og 22). Fortsettelsen av skrenten har ikke tegn på sig. Sikkerhetsklasse settes til S1.

Fig 21. Anbefalt sedimentasjonsgrøft/voll mellom skrent og bygning/bruksareal (kopi).
