NOTAT

OPPDRAAG	Gnr. 78 bnr. 17/7, Osterøy kommune	DOKUMENTKODE	10211944-RIGberg-NOT-001
EMNE	Skredfarevurdering	TILGJENGELIGHET	Åpen
OPPDRAAGSGIVER	Thord Ulstein Gjeitrem	OPPDRAAGSLEDER	Astrid Lemme
KONTAKTPERSON	Thord Ulstein Gjeitrem	SAKSBEHANDLER	Astrid Lemme
KOPI		ANSVARLIG ENHET	10233013 Bergteknikk Vest

Skredfarevurdering

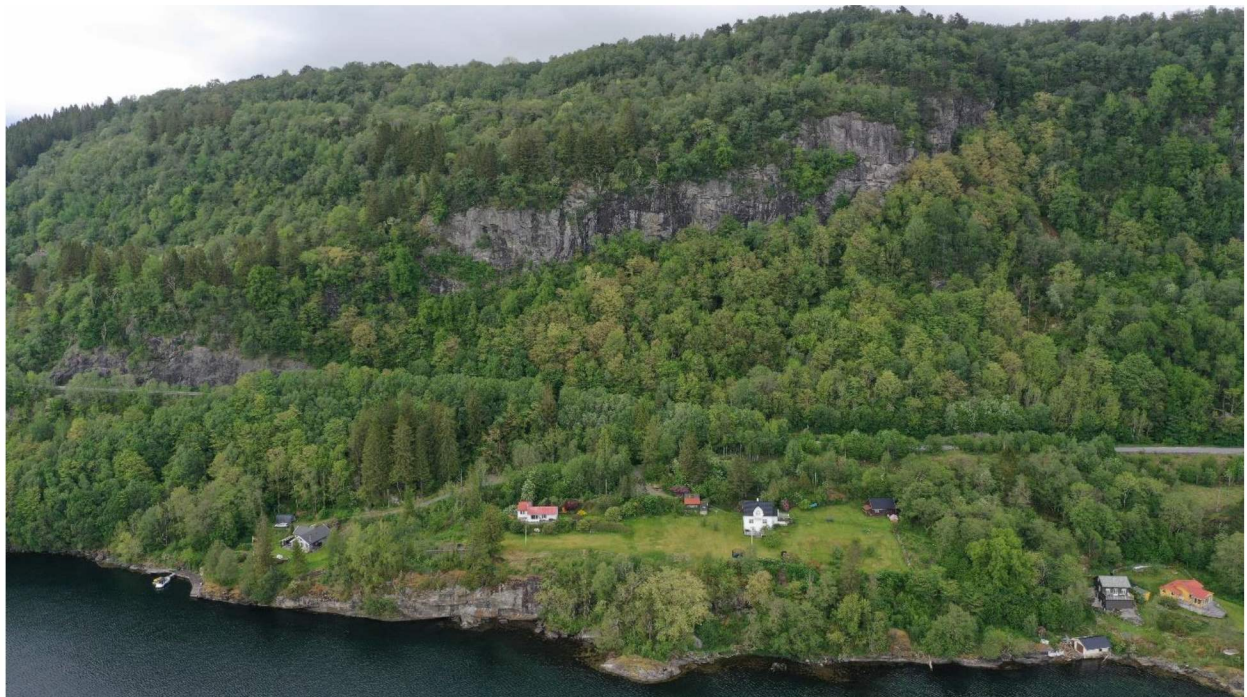
Bilde 1. Oversiktsbilde over det aktuelle området. Bildet er tatt med drone mot nordøst.

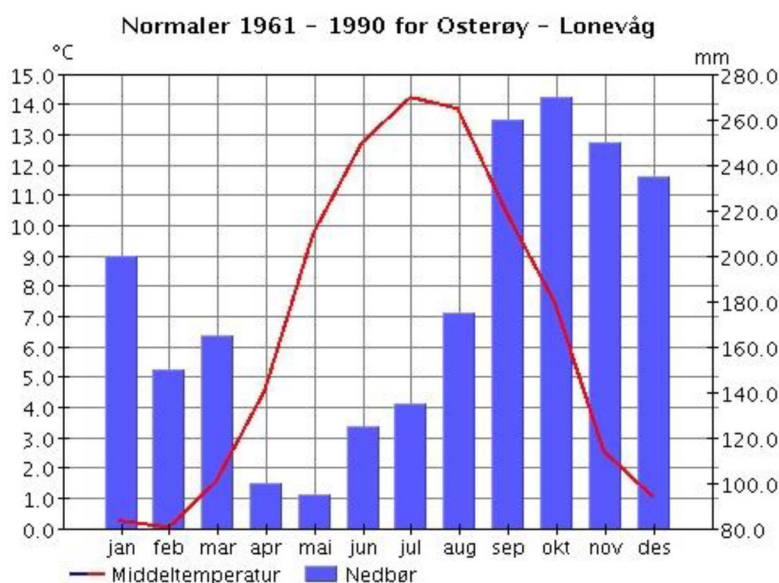
Denne delen av Osterøy har generelt en nedbørsrikt og mildt klima med årsnedbør rundt 2200 mm målt ved stasjonen Osterøy - Lonevåg som ligger ca. 2,3 km sørøst for undersøkelsesområdet (www.eklima.no). Mesteparten av nedbøren kommer som regn i høst- og vintermånedene, se Figur 3. Tallene er fra normalperioden 1961-1990. Ekstrapolerte verdier fra www.senorge.no viser at årsnedbøren i undersøkelsesområdet er 2000-3000 mm. Middelttemperaturen er over 1°C gjennom hele året (Figur 3). Normal årsmaksimum av snødybde for perioden 1971-2000 er under 25 cm ved undersøkelsesområdet (www.senorge.no).

Figur 3. Nedbør og temperaturnormaler for Osterøy - Lonevåg målestasjon, 20 moh.

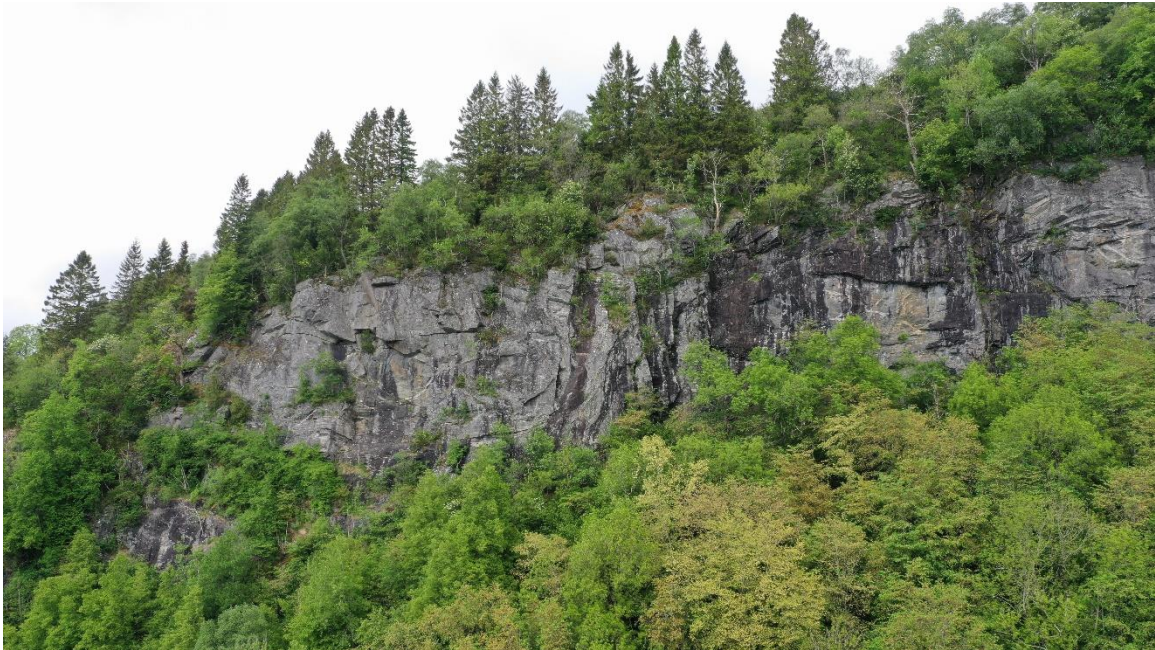
Bilde 2. Deler av undersøkt fjellvegg nordøst for de aktuelle tomtene.

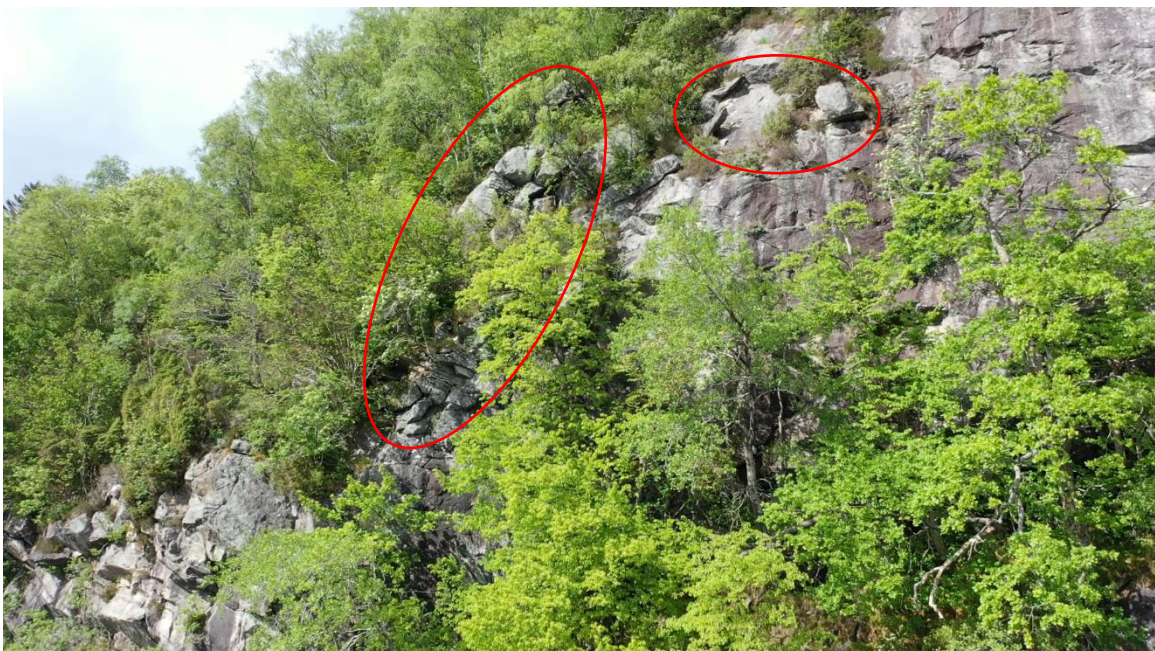
Det finnes potensielle løsnemråder i fjellveggen nordøst for de aktuelle tomtene. Sprekkesystemene i området avløser bergblokker og -partier. Det er observert enkelte avløste bergblokker under befaringen, eksempler på disse kan sees i Bilde 3. I vegskjæringen nord for tomtene er det utført sikringstiltak.

Bilde 3. Avløste og potensielt ustabile bergblokker i fjellveggen nordøst for tomtene. Ringen til venstre markerer avløste blokker som ligger oppstaplet. Ringen til høyre markerer avløste blokker.

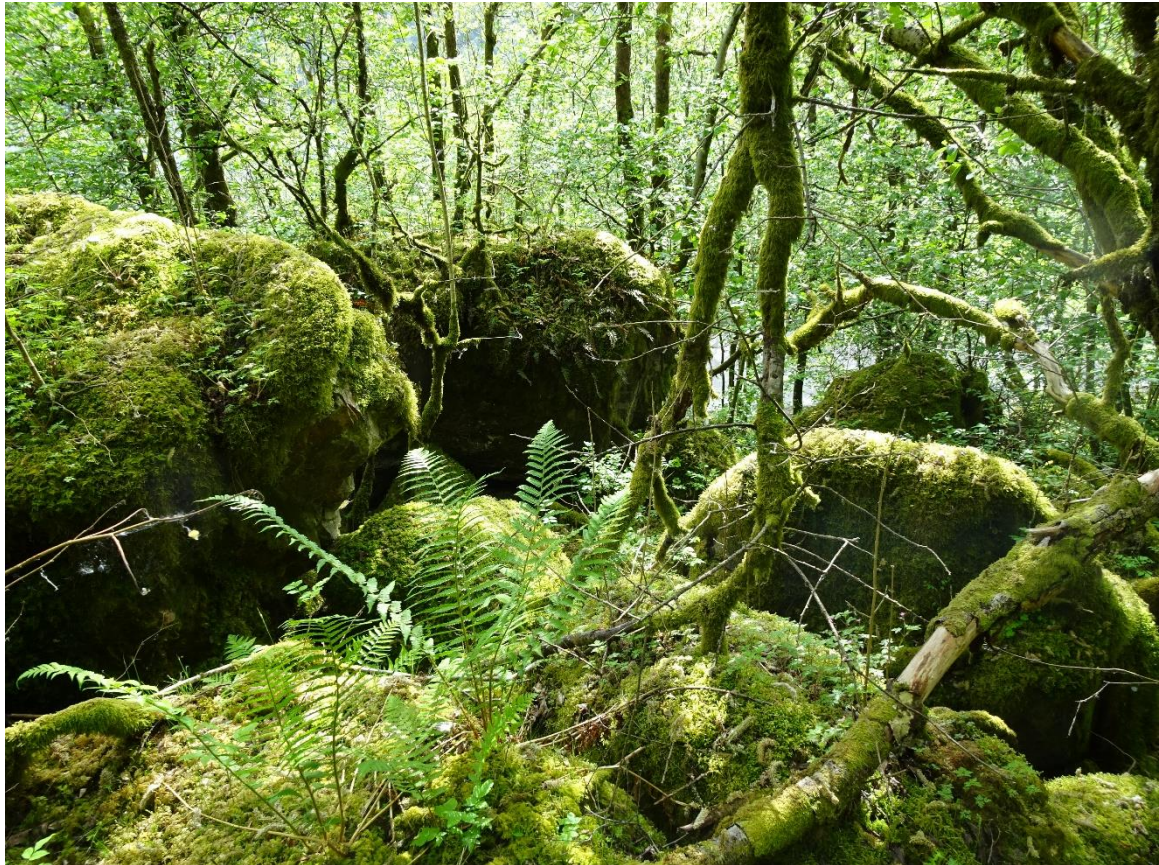
Skråningen ovenfor Fv567 domineres av urmasser (Bilde 4). Flere observerte blokker er svært store ($> 10 \text{ m}^3$). I tillegg er det observert mindre, ferske blokker et stykke ovenfor Fv567 (Bilde 5). Det finnes også ur og større enkeltblokker nedenfor Fv567. Det er observert steinsprangblokker på oversiden av grusveien som leder til hyttene (Bilde 6). Det er også observert enkelte blokker nedenfor grusveien i området ovenfor hytte nr. 1580 og 1582. Disse antas å stamme fra steinsprang. Ifølge lokale kilder har blokkene som ligger like på oversiden av grusveien ligget der i minst 100 år. Dette betyr at blokkene kom ned før etablering av Fv567 og grusveien, som nå danner flate barrierer som vurderes å redusere utløpslengder for steinsprang (Bilde 6 og Bilde 7). Det vurderes at de aller fleste steinsprang vil stoppe på Fv567. Sjeldnere steinsprang kan nå lenger dersom det løsner større bergpartier, er svært ugunstige forhold, eller spretter fragmenter av større blokker som løsriver ved støt (flogstein). Ifølge våre vurderinger er årlig nominell sannsynlighet for steinsprang $\geq 1/1000$ nærmest fylkesvegen og $\geq 1/5000$ noe lenger ned til/forbi grusveien på bnr. 7, se faresonekart i Vedlegg C. På resterende deler av tomten er sannsynligheten for skred vurdert å være $< 1/5000$. Vurderingene støttes av modelleringsresultatene som er vist i Vedlegg A og B.

Bilde 4. Urmasser ovenfor Fv567. Det er observert flere blokker >10 m³. Bildet er tatt mot sørvest.

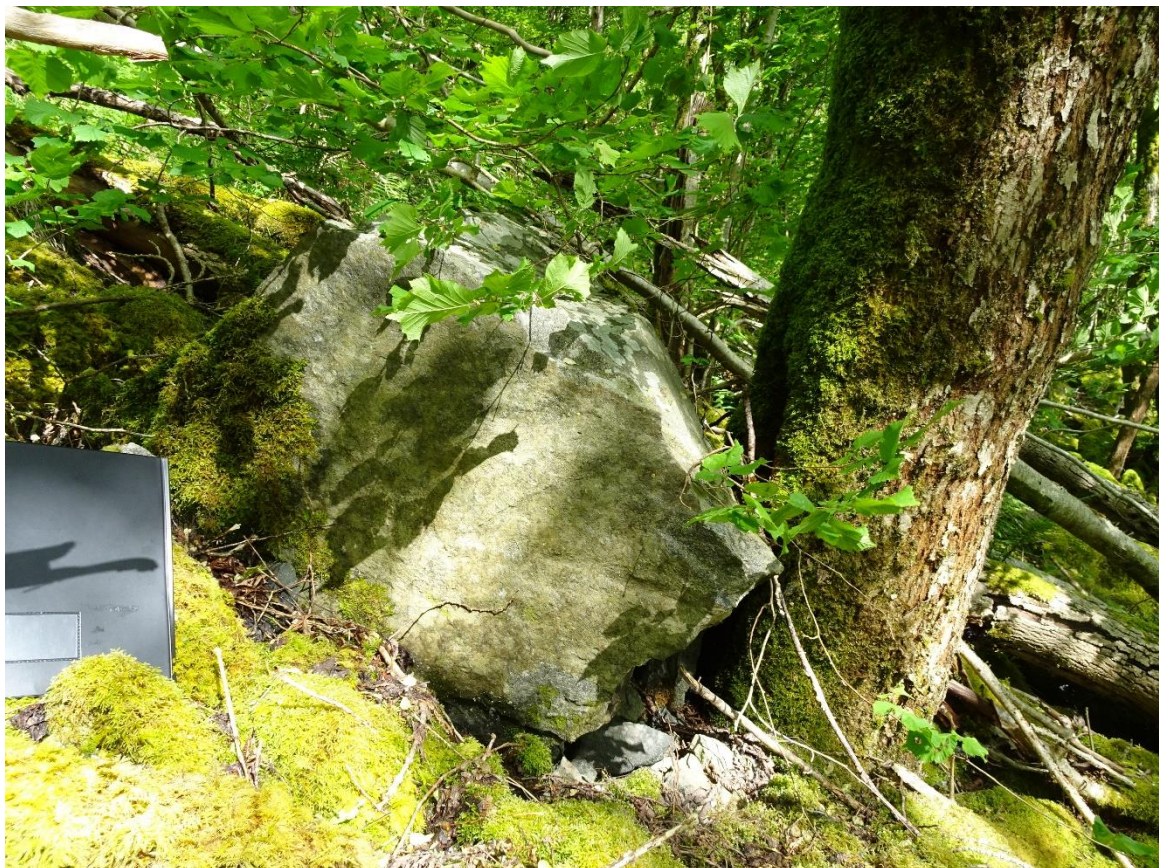
Bilde 5. Relativt fersk bergblokk som har stoppet i et tre. Bildet er tatt i skråningen ovenfor Fv567, mot sørvest.

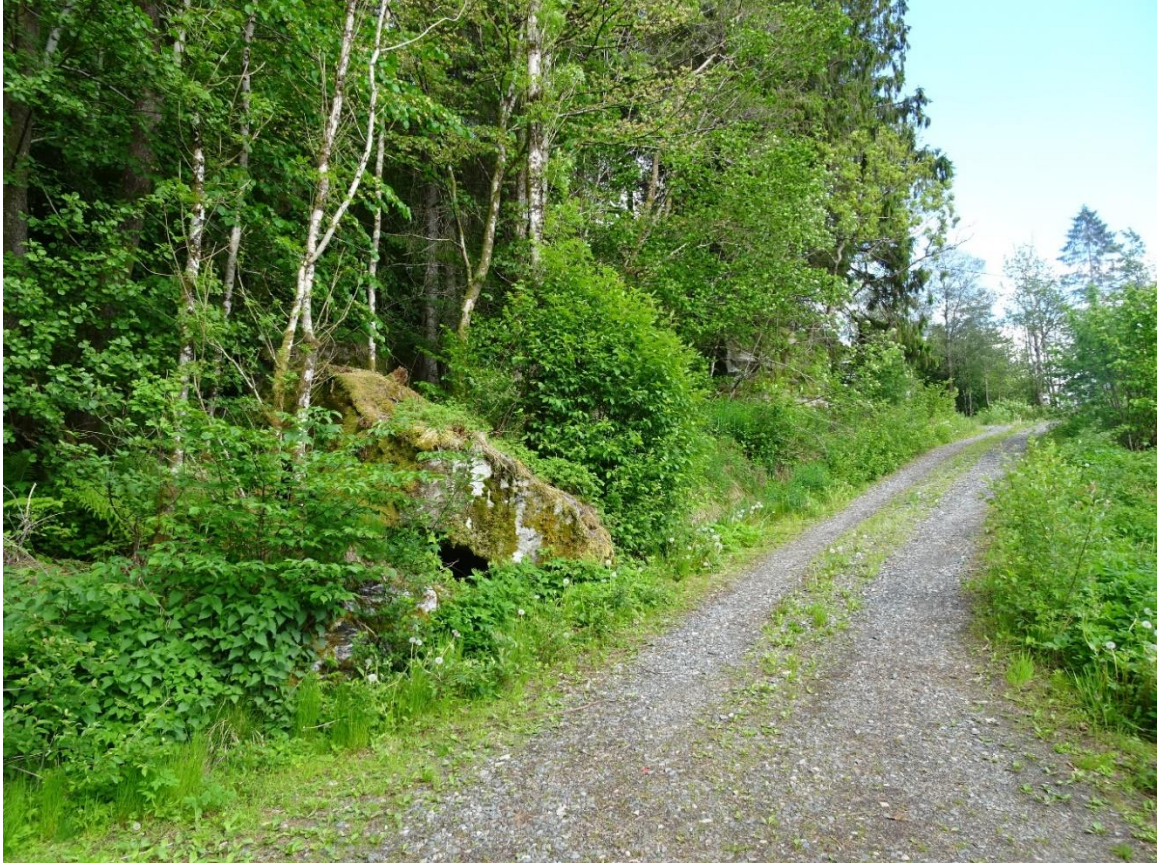
Bilde 6. Tilkomsvei av grus. Gamle steinsprangavsetninger ligger på oversiden av grusveien. Bildet er tatt mot sørøst.

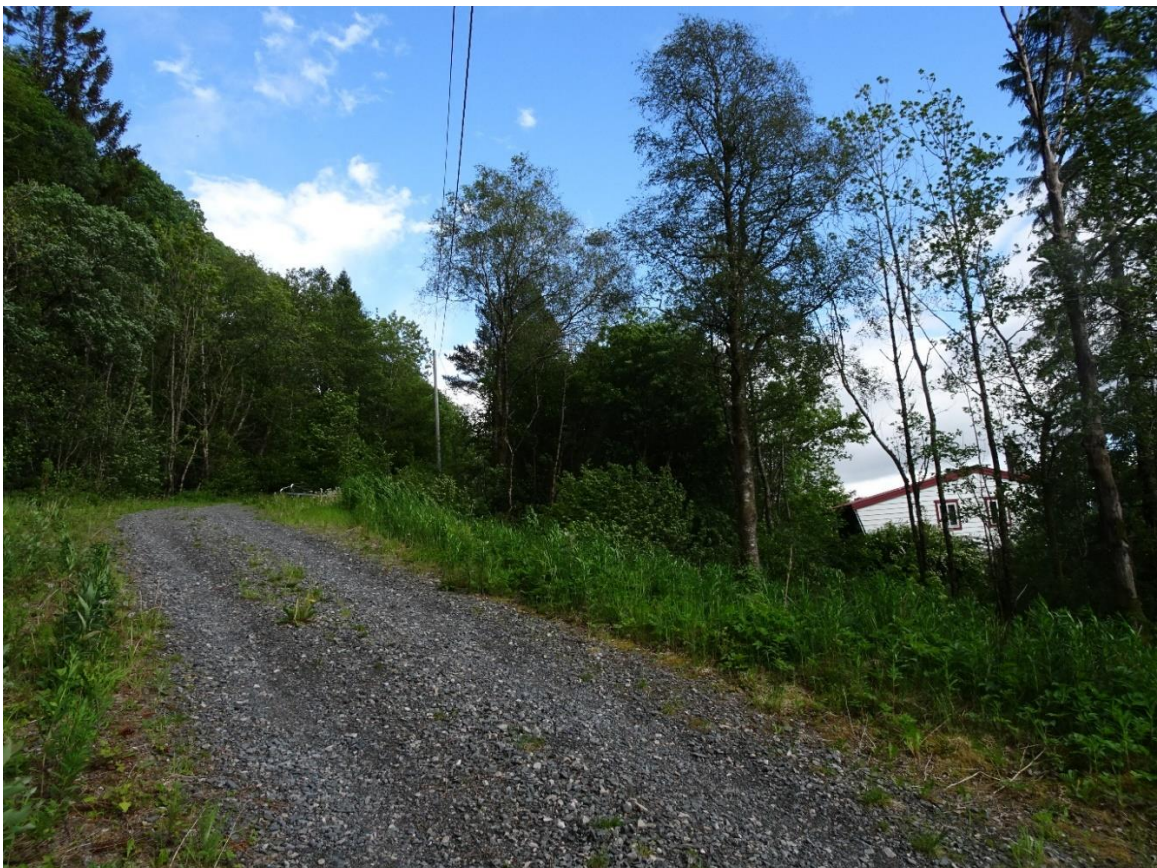
Bilde 7. Tilkomsvei ovenfor hyttene. Hytte nr. 1582 er synlig til høyre i bildet.
