Skredfarevurdering i forbindelse med etablering av rekkehus på Rambergsvegen 136,  
Lonevåg, G/Bnr. 14/353, Osterøy kommune.

**Oppdragsgiver:**

Rev.	Dato:	Utført av:
1	17.02.2023	<b>Geolog AS, Hellevarden 24, 5936 Manger. Tlf. 4155 0495 Reg. 990041431</b> <a href="mailto:oivind@geolog.as">oivind@geolog.as</a> v/Øivind Eikefet, cand real. Geologi
1	09.12.2022	<b>Sidemannskontroll:</b> <b>Russenes Rådgiver Geologi RRG. Reg.994870866.</b> <a href="mailto:russbf@online.no">russbf@online.no</a> v/Bjørn Falck Russenes;

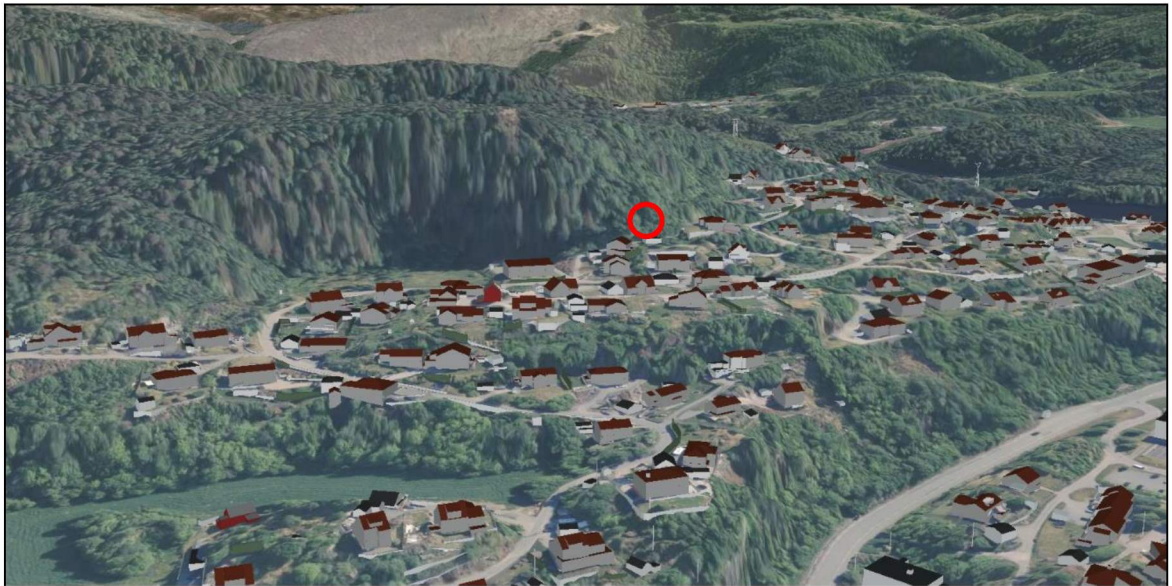
Skråningen øst for tomten har en steingard i tomtegrensen og er preget av skredmateriale videre oppover fra denne. I tillegg er det en del trær som har veltet og en del løse steiner/blokker. Den aktuelle tomten er lokalisert i en skråning med et flatt parti i vest og en forsenkning i nordøst.

Figur 1-4. 3D kart over området mot nordvest. Den aktuelle tomten er vist med rød ring.

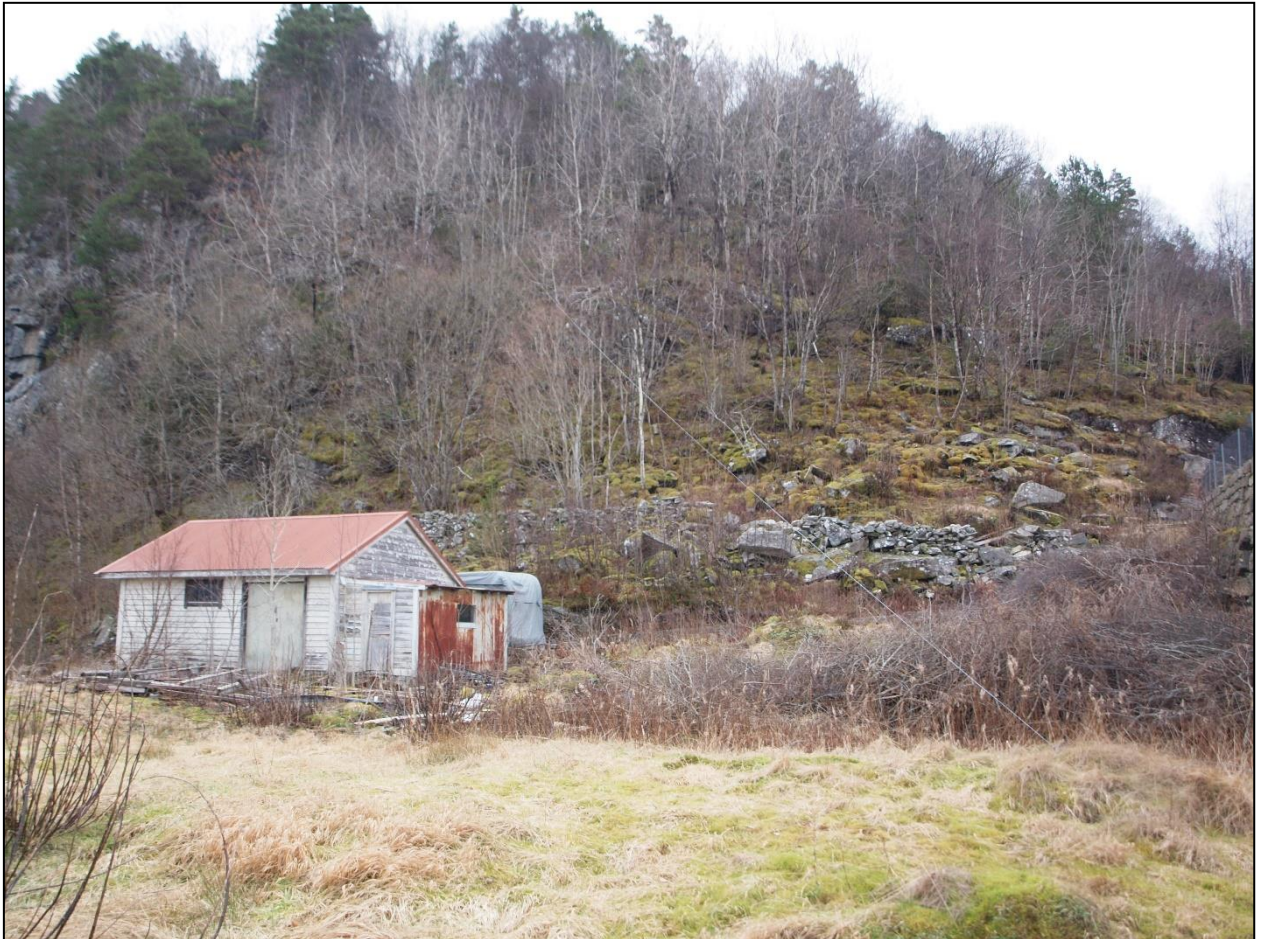
Figur 1-8. Den aktuelle tomten fra steingarden og nederste del av bildet.

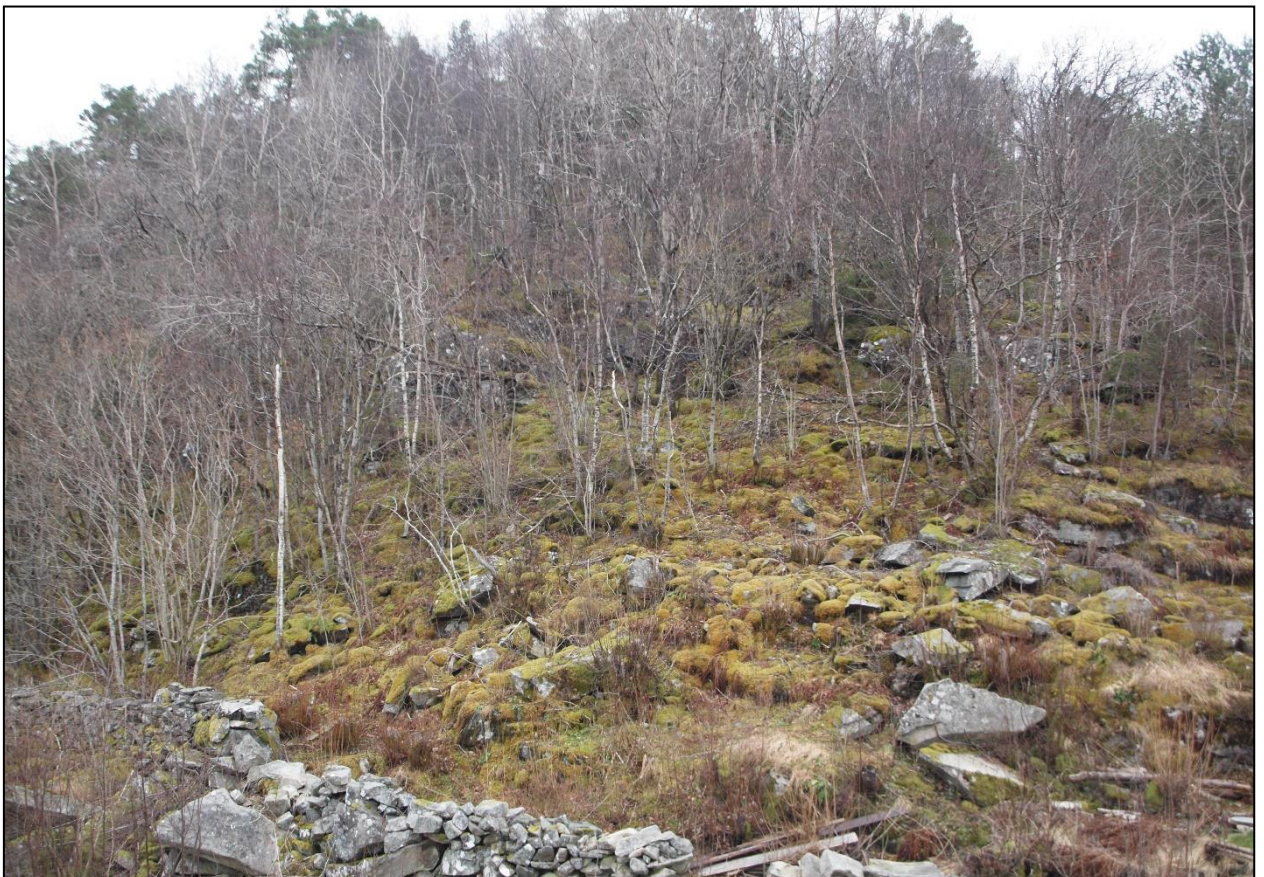
Figur 1-9. Skråningen i bakkant av tomten. Steingarden i nederste del av bildet.

Det anbefales å sikre det planlagte bygget ved å etablere en voll i nederst i skråningen. Høyde anbefales minst 1.5 m og bredde som gir god stabilitet. I praksis anbefales 1.0 – 1.5 m bredde som minimum. Denne vollen må bygges opp med større steiner i midten, fortrinnsvis sprengstein som gir en stabil oppbygging og være godt støttet opp i framkant som vender mot vest. Siden som vender mot skråningen må bestå av støtabsorberende materiale som sand med lite finmateriale. Laget bør være minst 20 cm tykt mot steinvollen. Ytterdekning kan bestå av jord med tykkelse minst 10 cm. Det settes ikke krav til dekning av siden som vender mot vest.

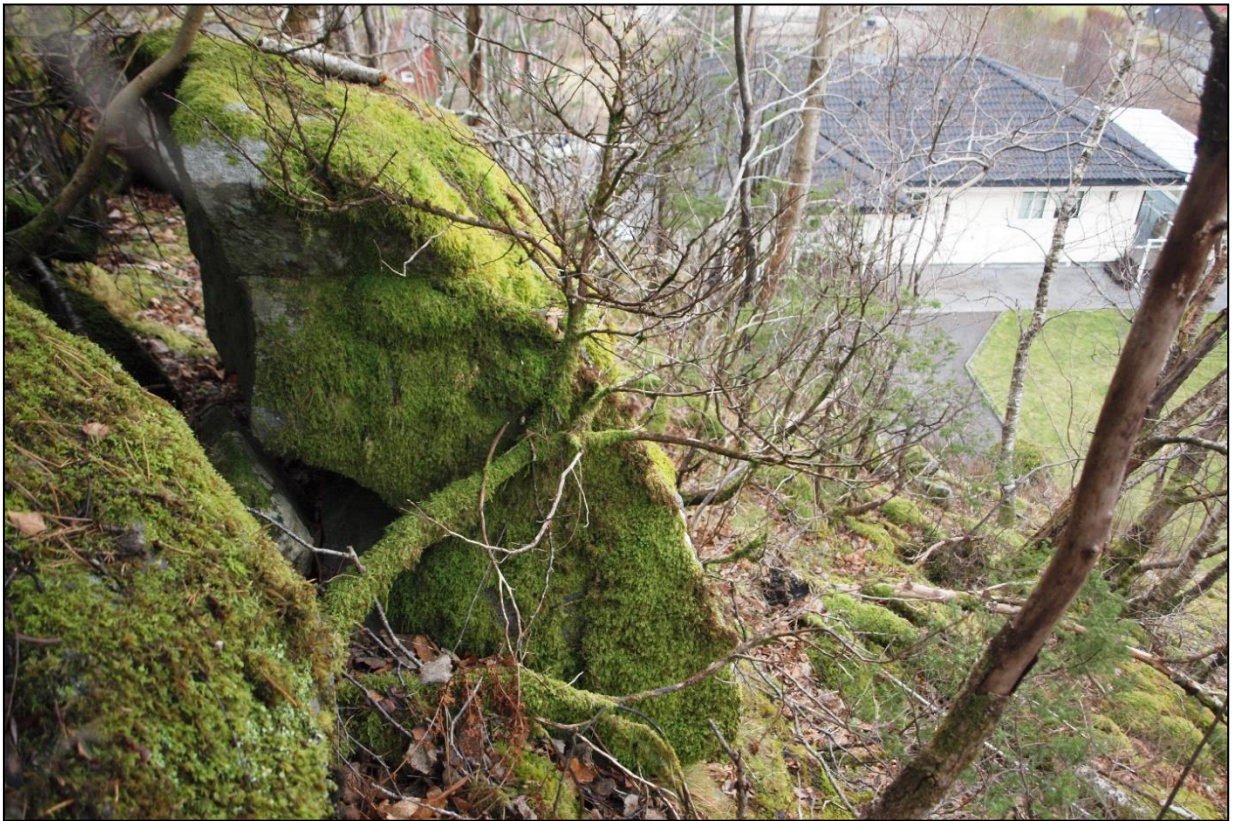
Figur 1-10. Løs blokk over grenseområdet mellom 14/353 og 14/335.

Før igangsetting av arbeid med skredvoll anbefales en inspeksjon med spett o.l. for å sjekke løst materiale i skråningen.

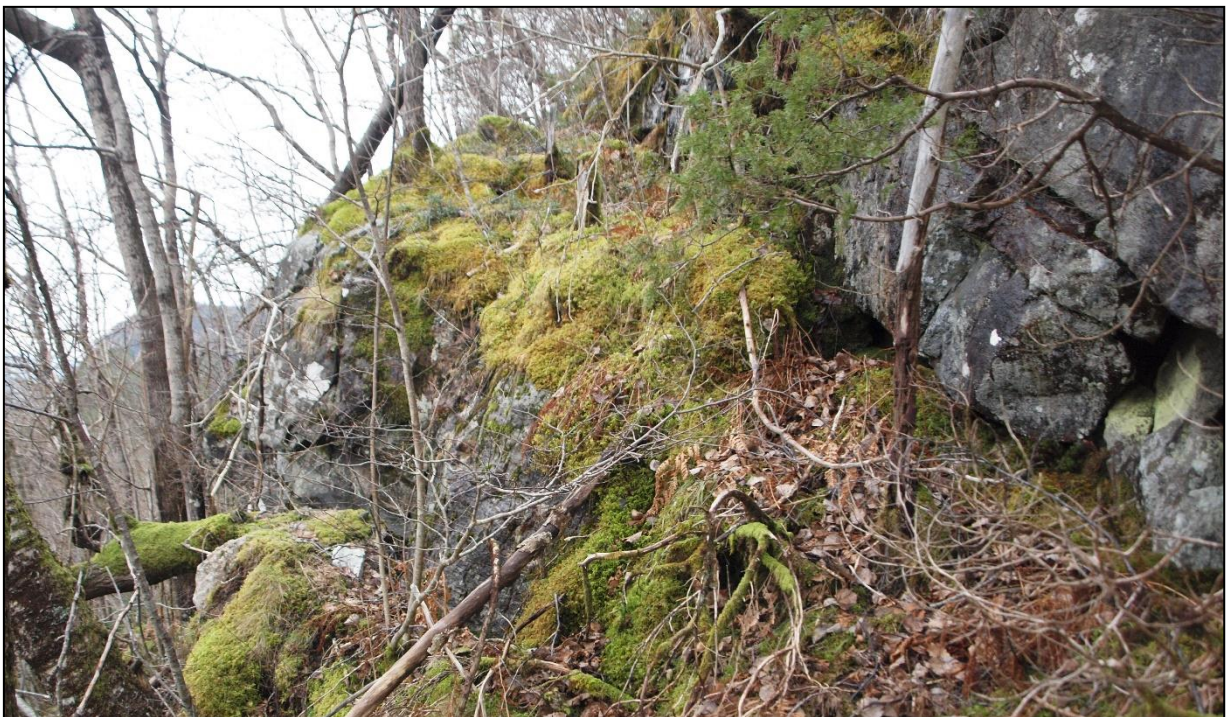
Figur 1-11. Oppsprukket materiale i blotninger øst for tomten.

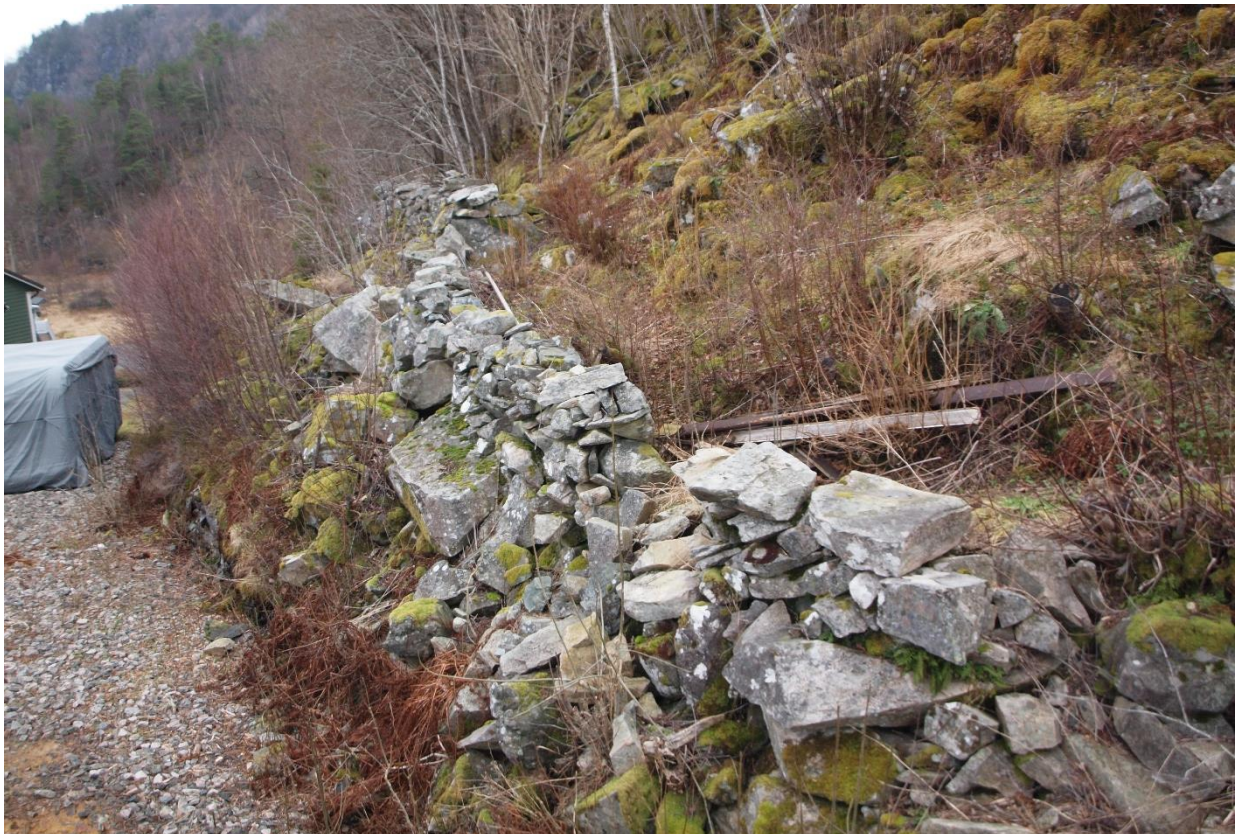
Figur 1-12. Området for steingarden har en utflating i terrenget. Veien til venstre på bildet har utsprengt skrent på oppsiden.

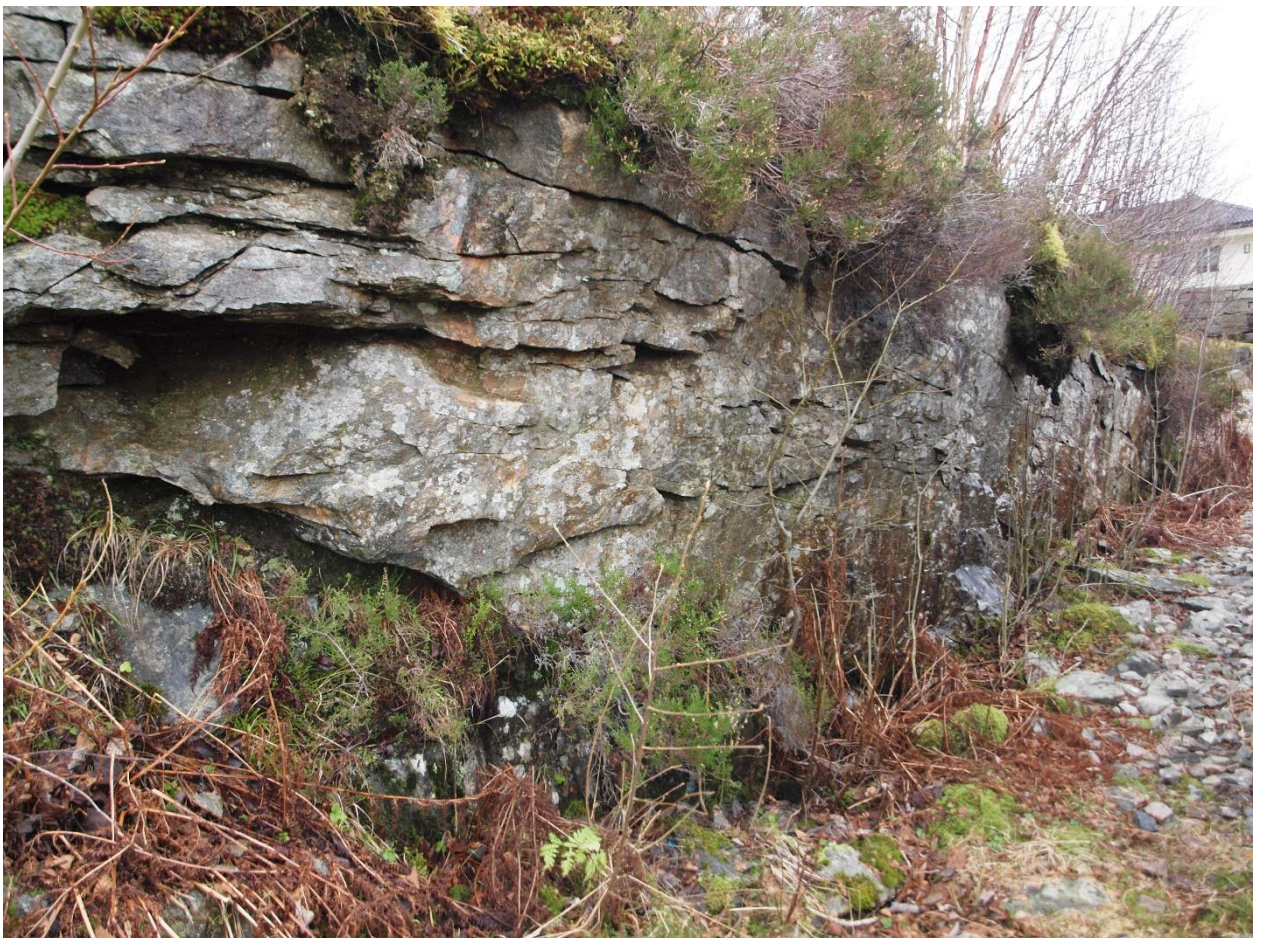
Figur 1-13. Overflaten på berggrunnen viser varierende retning på lag og sprekker.

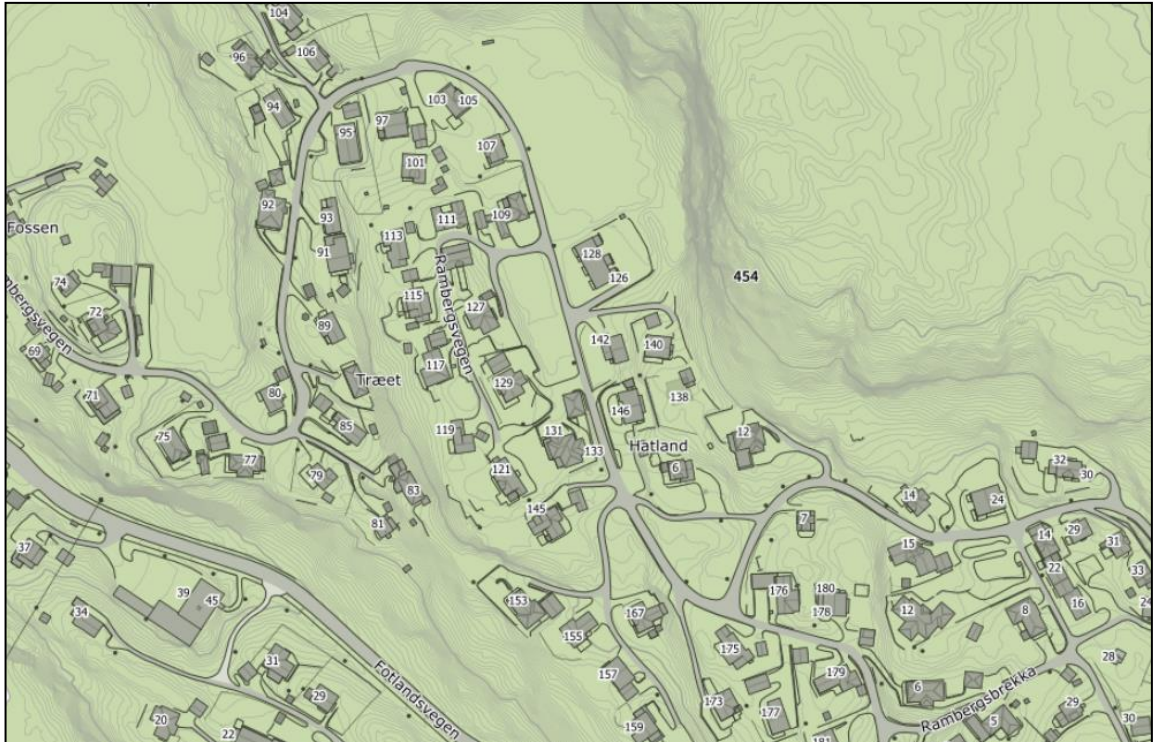
Gneis og amfibolitt dominerer i området med en relativ homogen bergart. Stedvis kan den være båndet og stedvis migmatittisk. Det er varierende sprekkeretning og lagning. Bergarten er sterkt metamforfisert. Den ble omdannet under den kaledonske orogenese og utgjør en del av Lindåsdekket. Det antas at bergarten ble dannet opprinnelig under Mesoproterozoikum – Ektas2 som var for 1360 – 1270 millioner år siden.

Figur 1-14. Området har homogen bergart.

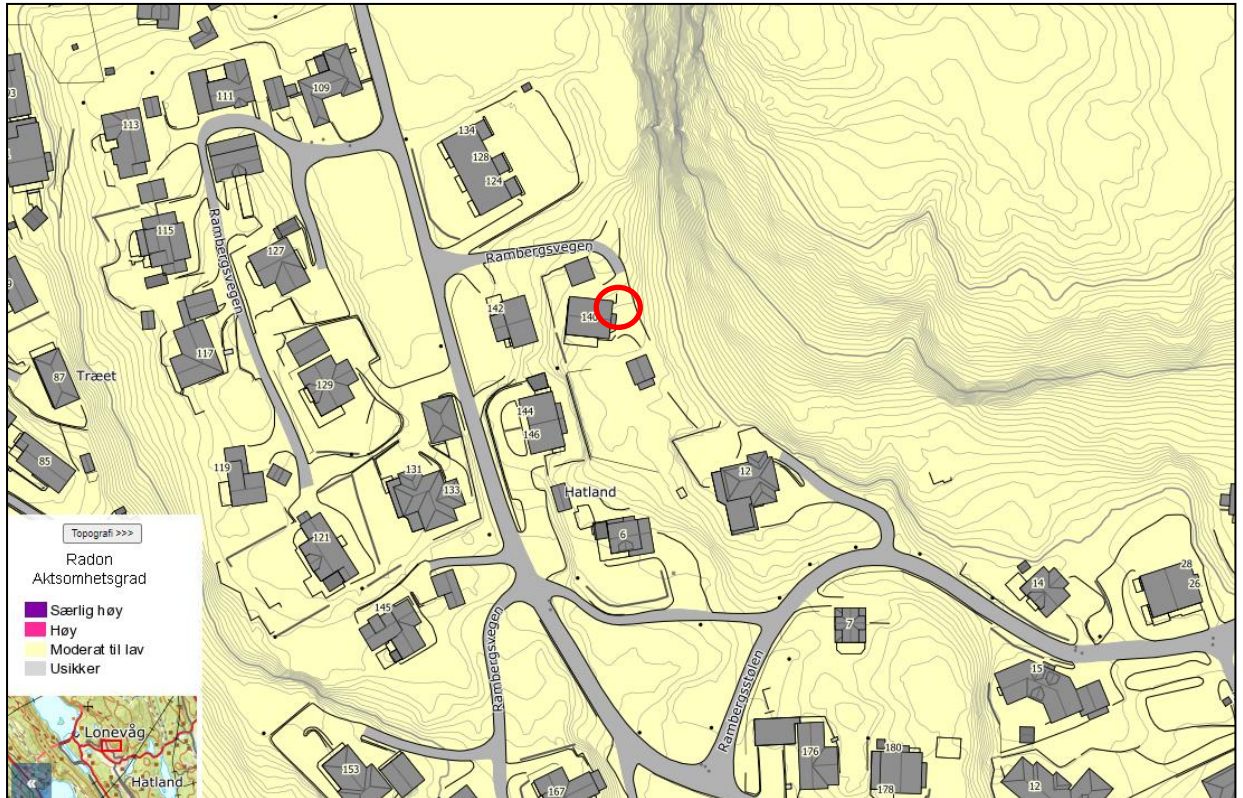
Basert på bergarene i området er nivået for tilstedeværelse av radon-gassen lav til moderat for den aktuelle tomten.

Figur 1-16. Radonkart over området.
