Brakakledning på Teodorløa

Sluttrapport

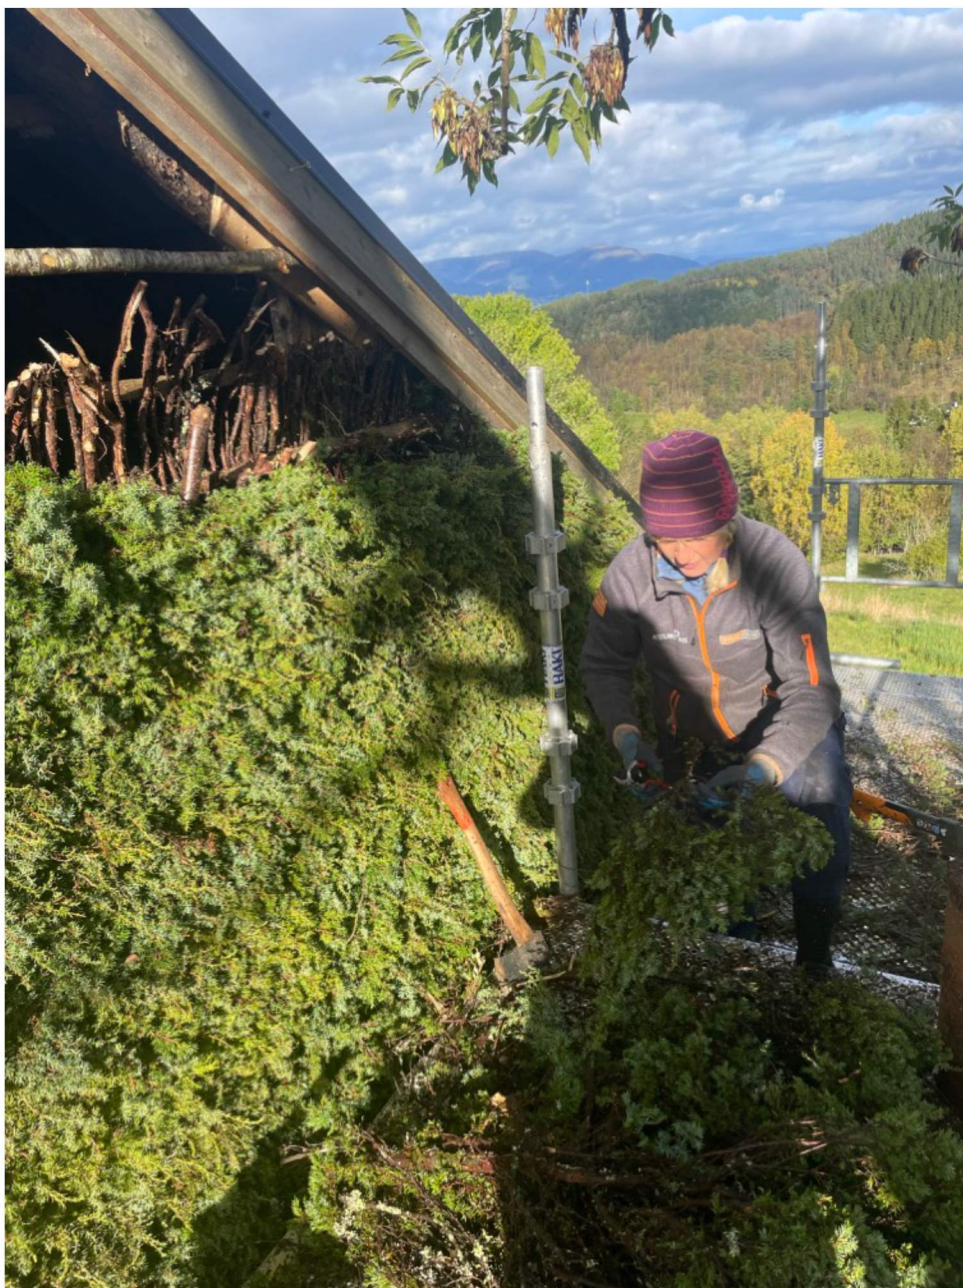
Tove i sving med å reinska ei busk så ho vert klar til å treast.

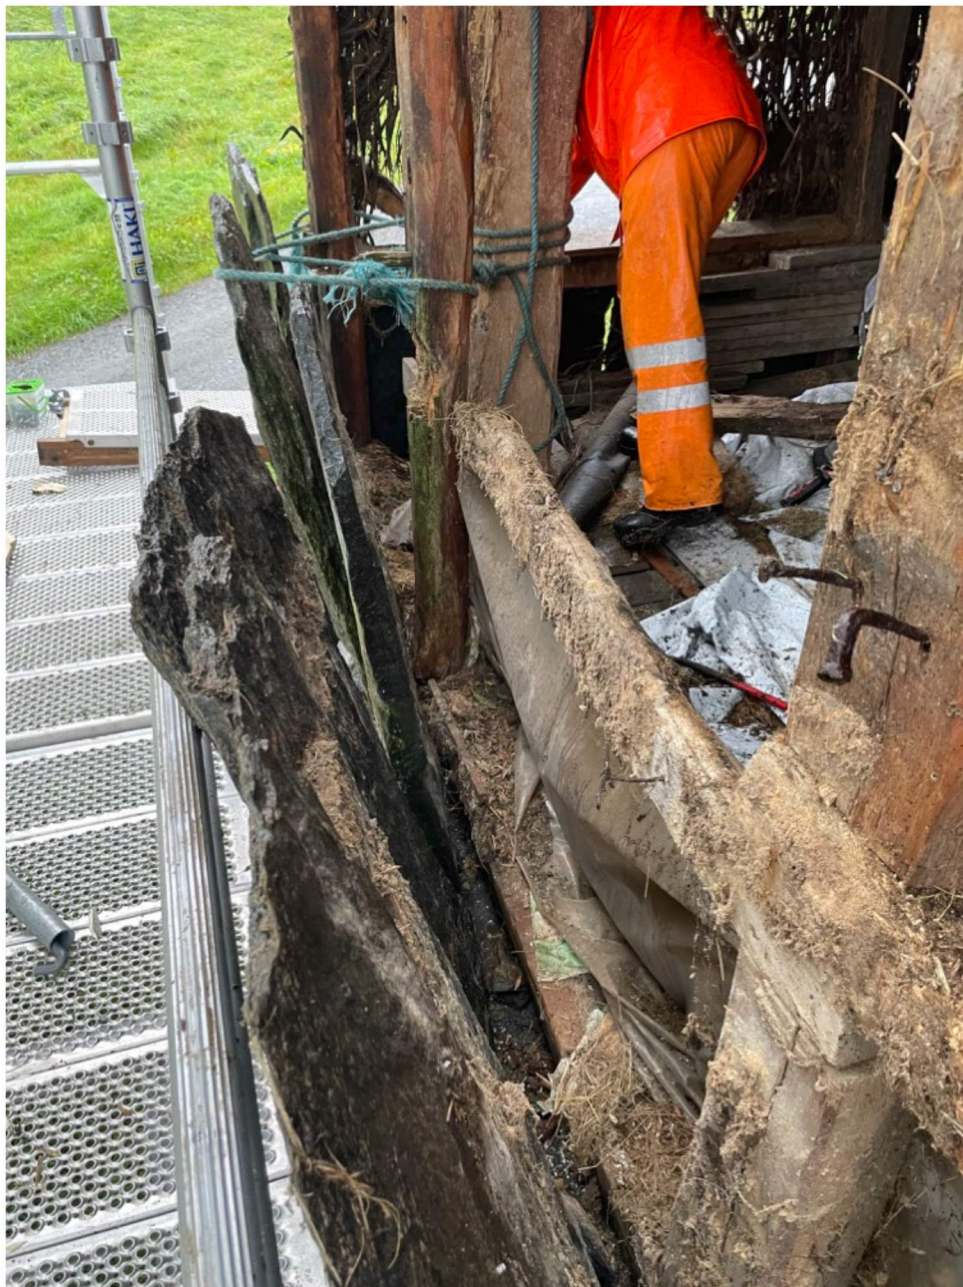
Skvetthellene står omlag i lodd, og er festa oppe i ei lekt som er hogd til av lauvtre. Dei var oppetne av mit, og knekte. Me hogde til nye og festa på same staden. Ein ser at dei er felt inn i opplengjene, slik at dei hamnar i same planet som dei.

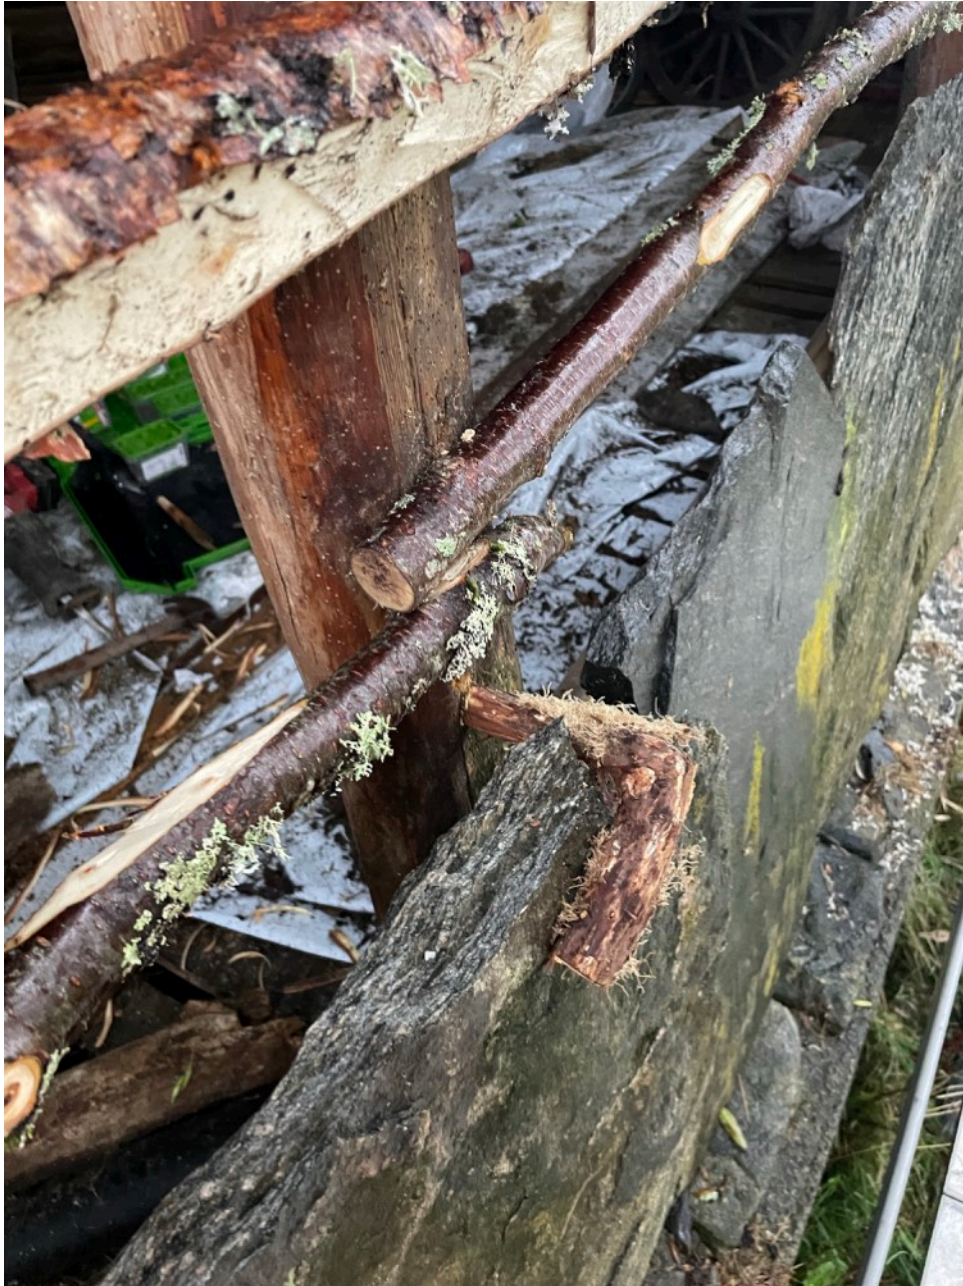
Hellene er festa på ulike måtar. Her var ho festa med ein brakakrok, men den var knekt. Ein finn mange slike når ein er ute i marka og klypper brakje, så eg har gjort det til ein vane å ta dei med når eg finn dei. Holet er bort med navar, så det er kont. Det er gjort på eit øyeblikk å smi til kroken så han passar, og han dreg seg godt til når ein slår han inn.

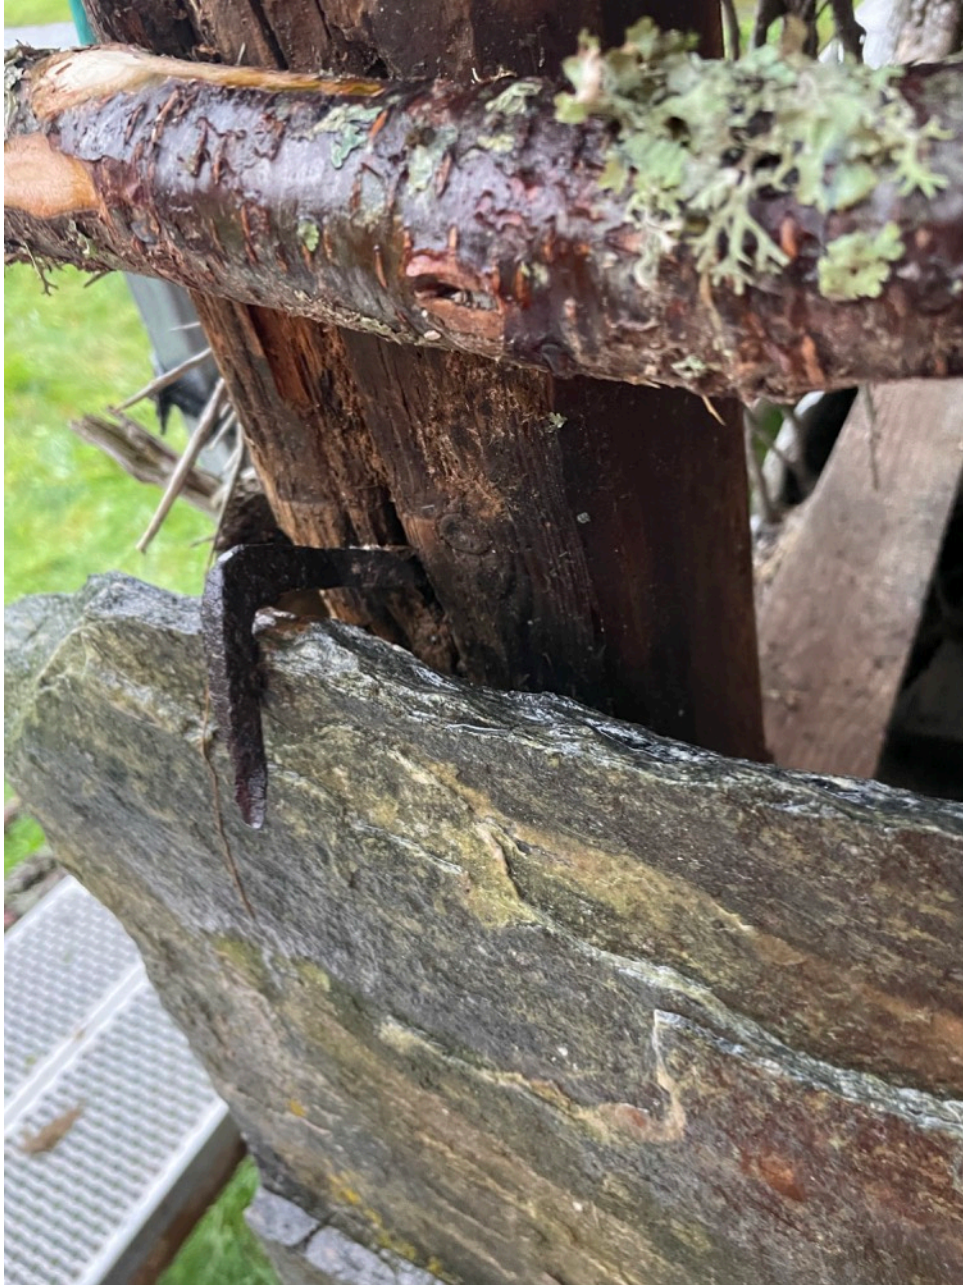
Ei anna mykje brukt løysing er jernkrokar, slik som her. Det kan også vera tommar til hengslar, eller vinkelen på utsletne stutturvblad som vert kutta til og slått inn. Elles er spikar av ulike slag også mykje brukt.

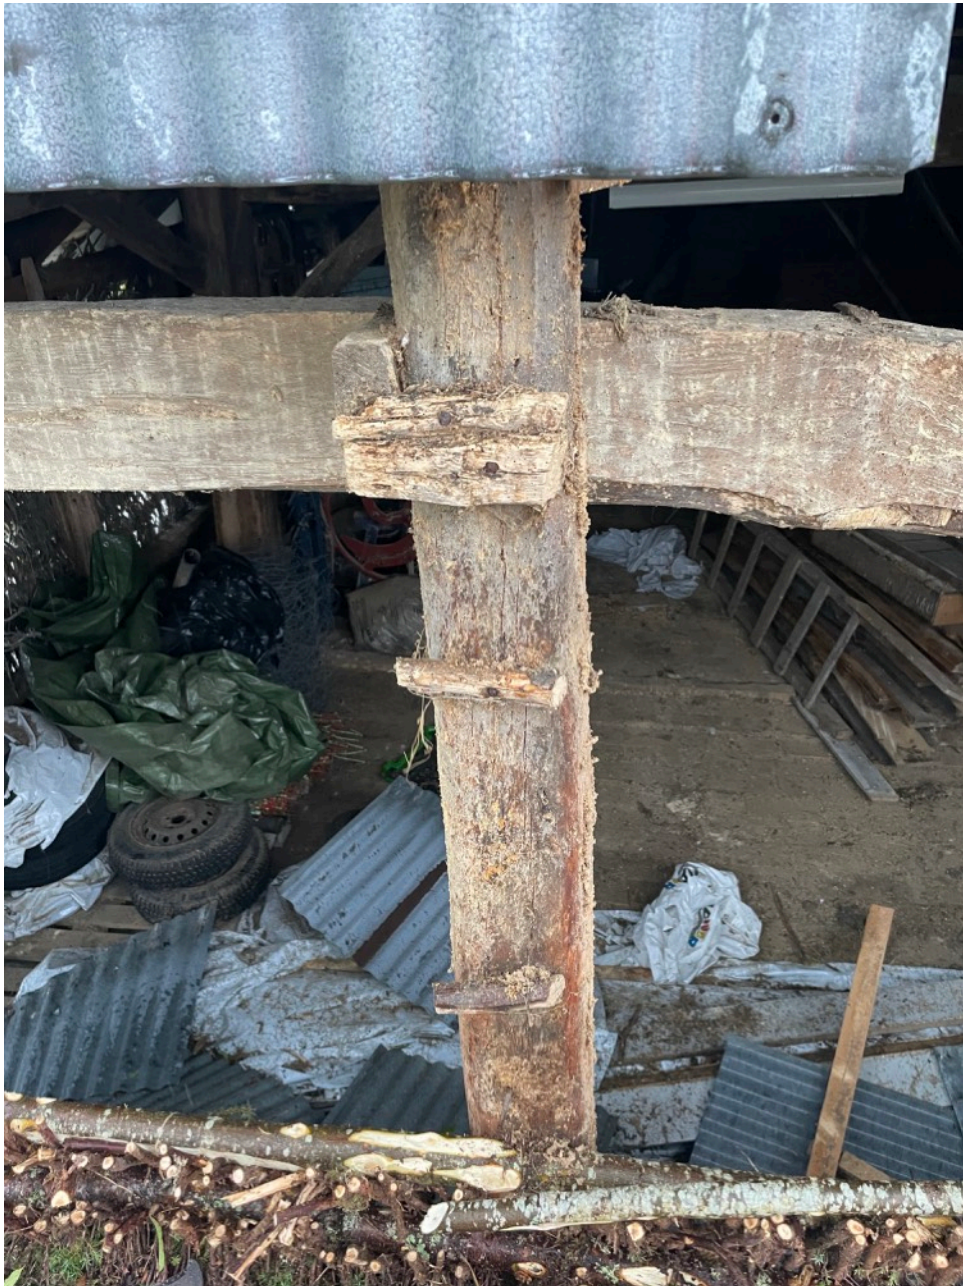
Då me fjerna bølgeblekksplatene, fann me bitar av dei gamle stengene på opplengjene. Dei fortel om treslag, avstand og korleis veggjen vart reven. Tydelegvis kappar dei stengene inntil opplengjene og velta kledningen ut i eitt stykke.

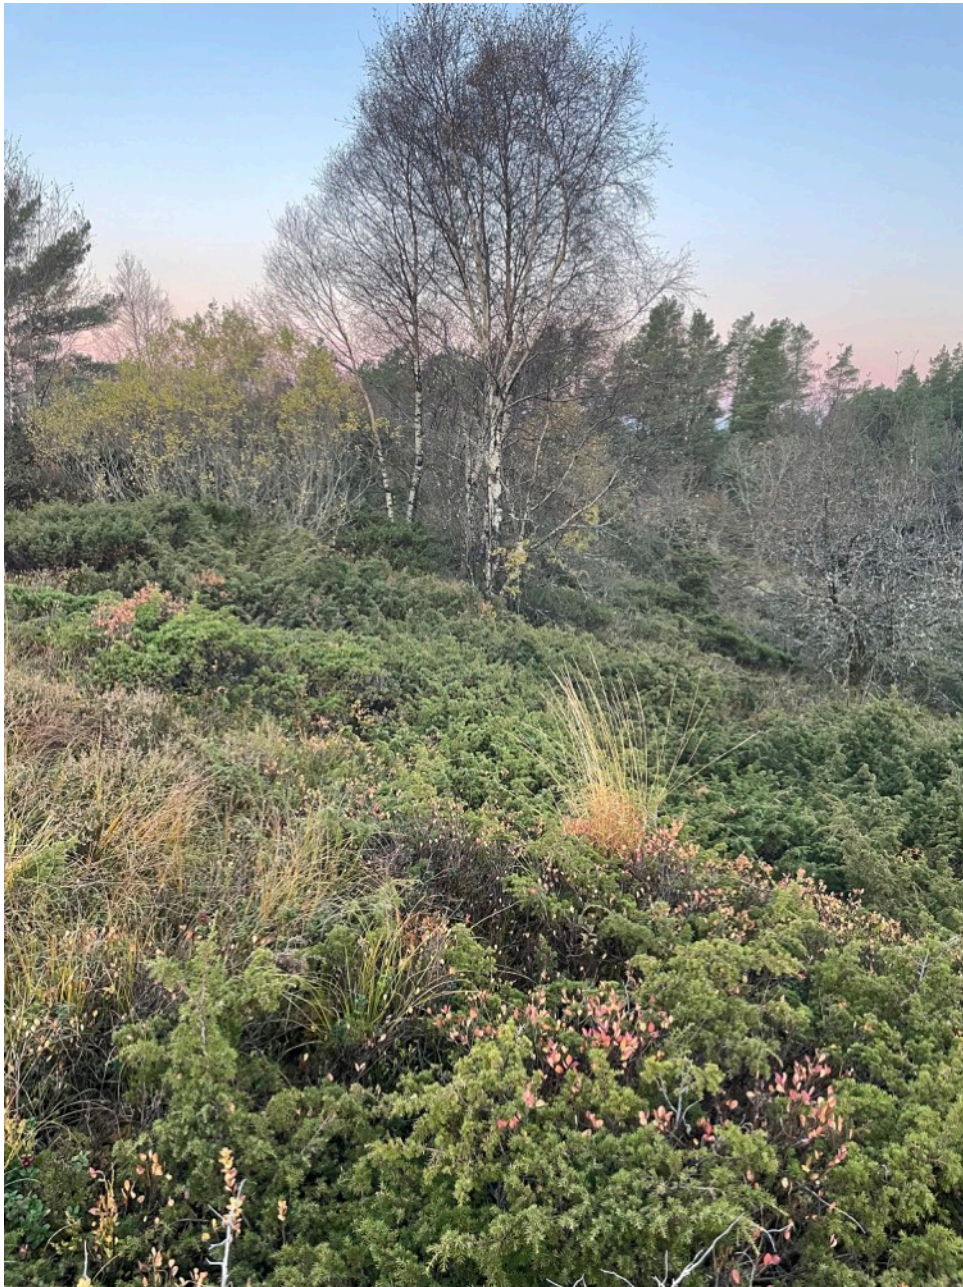
Brakjen må me henta der han fins, og me henta han i liene på sørsida av Stemmesegga. Her er det fortsatt store felt med brakje som ikkje er overgrodd med skog. Brakjen vert tettast og finast der han har god lystilgang. Me vel oss ut område der det er tett med brakje, slik at me får arbeid rasjonelt.

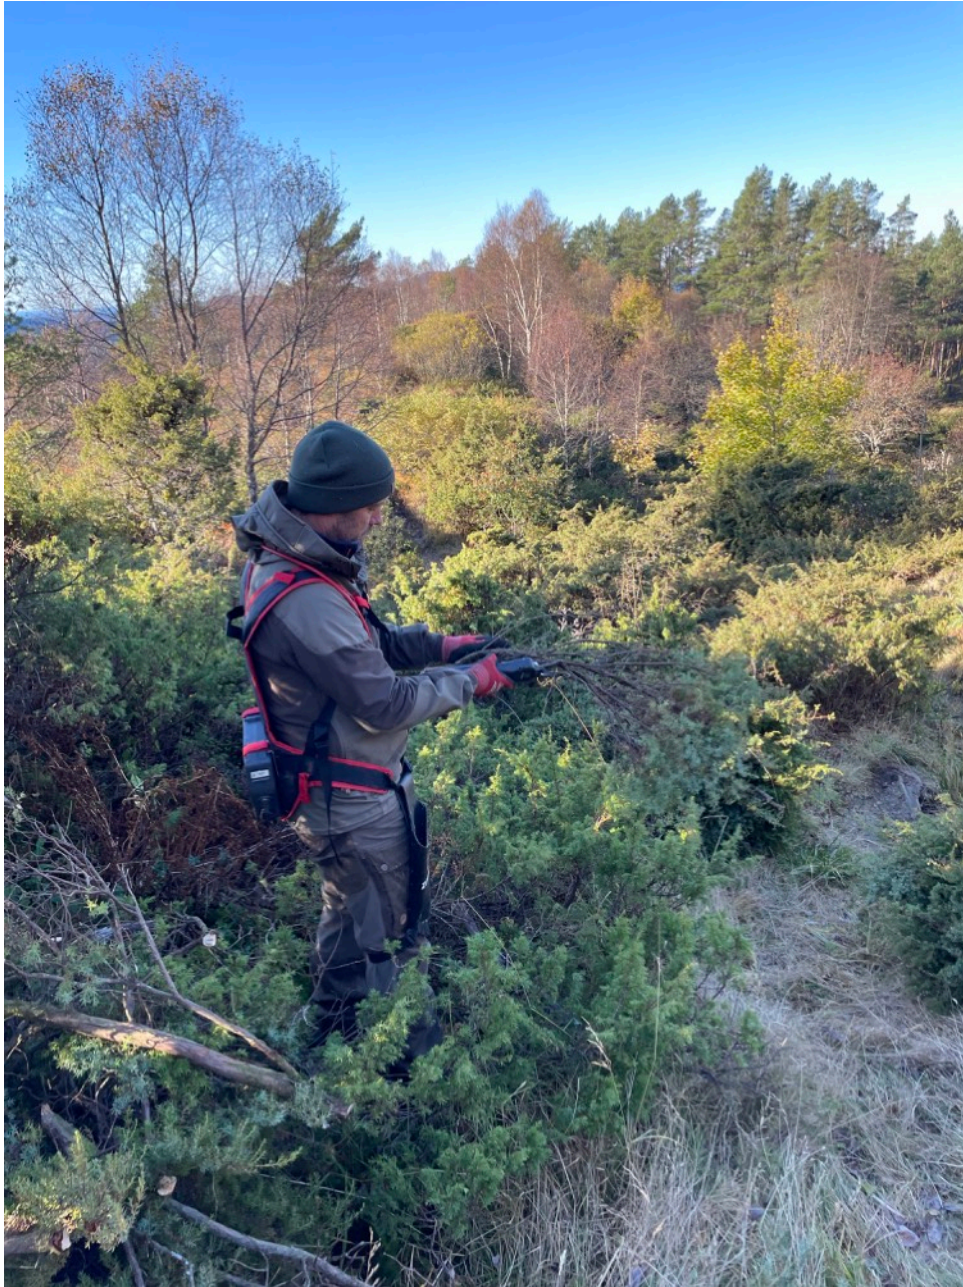
Ein som dreiv med brakakledning på 90-talet sa «Senebetennelse når du driv med brakakledning er like sikkert som amen i kyrkja!» Eg brukar difor ei batteridreven saks, og det er då ingen problem å driva på i vekesvis i strekk.

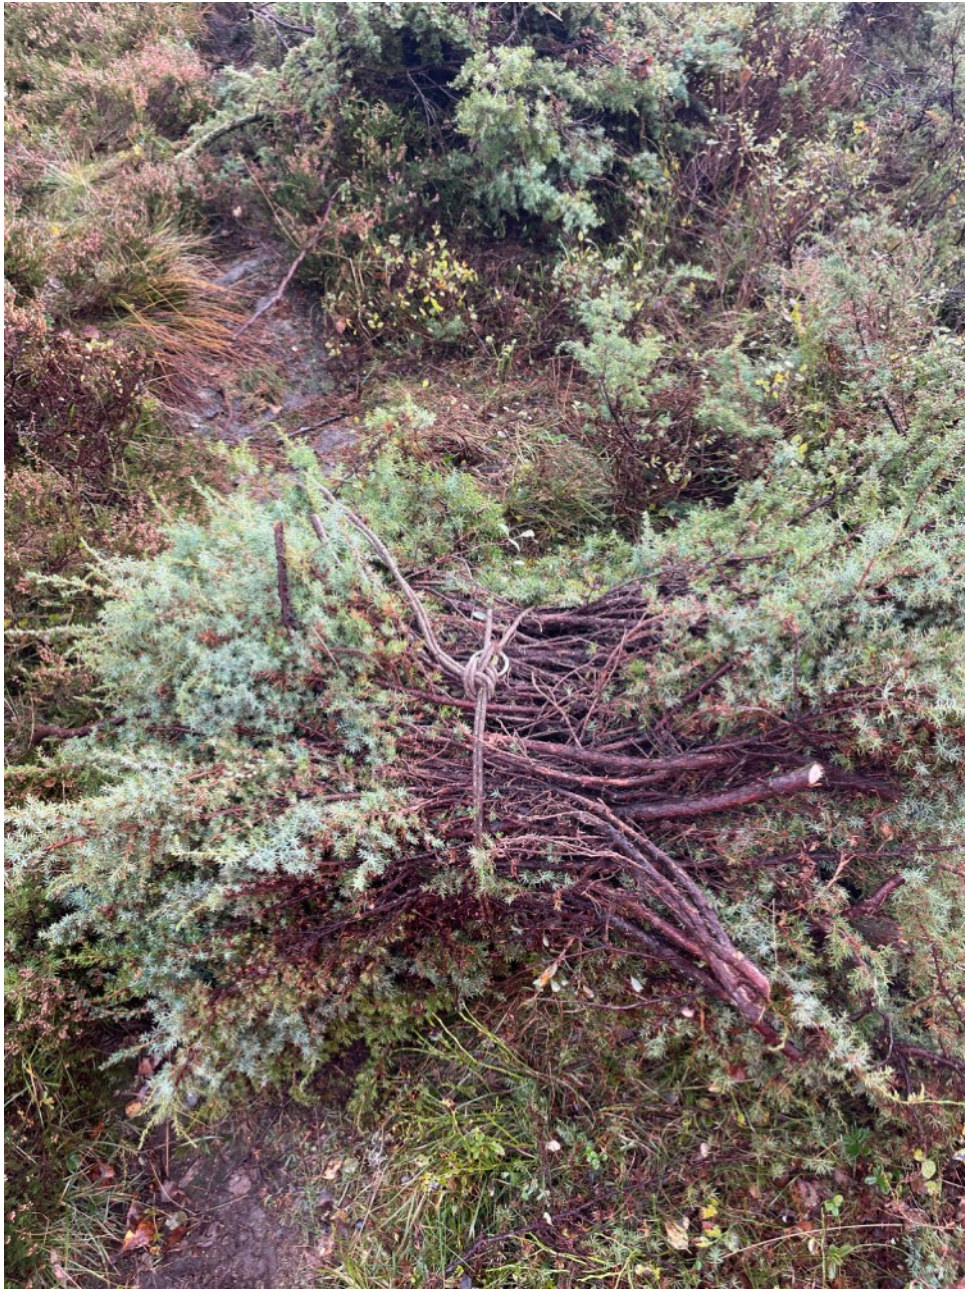
Det vert ein del handtering av brakjen før han kjem på plass i veggen. Me buntar han saman i bører på ein slik måte at han vert minst mogleg utsett for skade under handteringa, og samstundes har passe vekt og storleik til å kunna berast. I kvar børe er det i overkant av 100 busker.

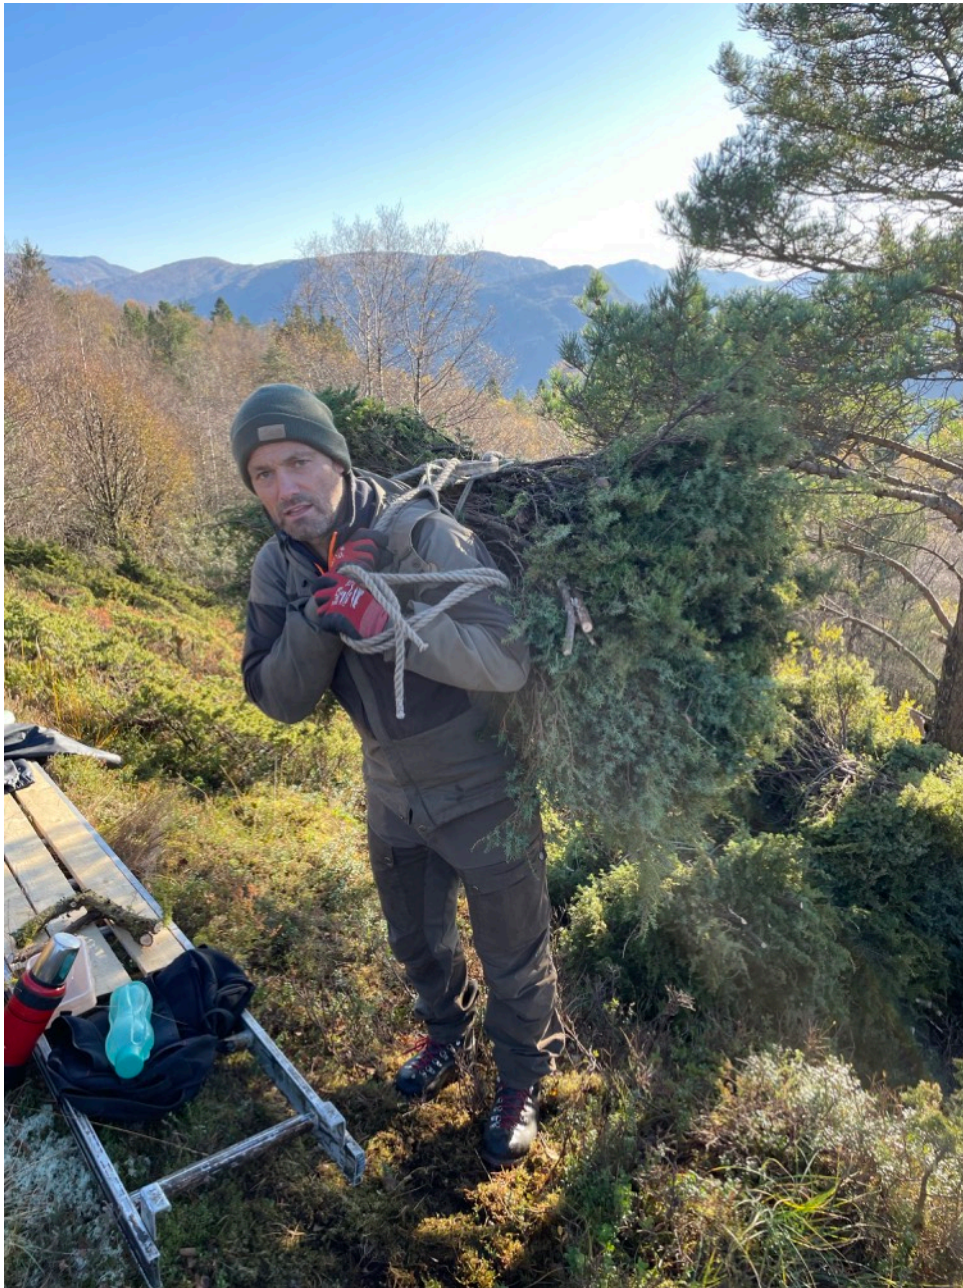
Brakjen til dette prosjektet fann me på eit område på rundt 100 m i radius, men det ligg eit stykke frå vegen. Me bar børene fram til eit samlingspunkt på ein haug.

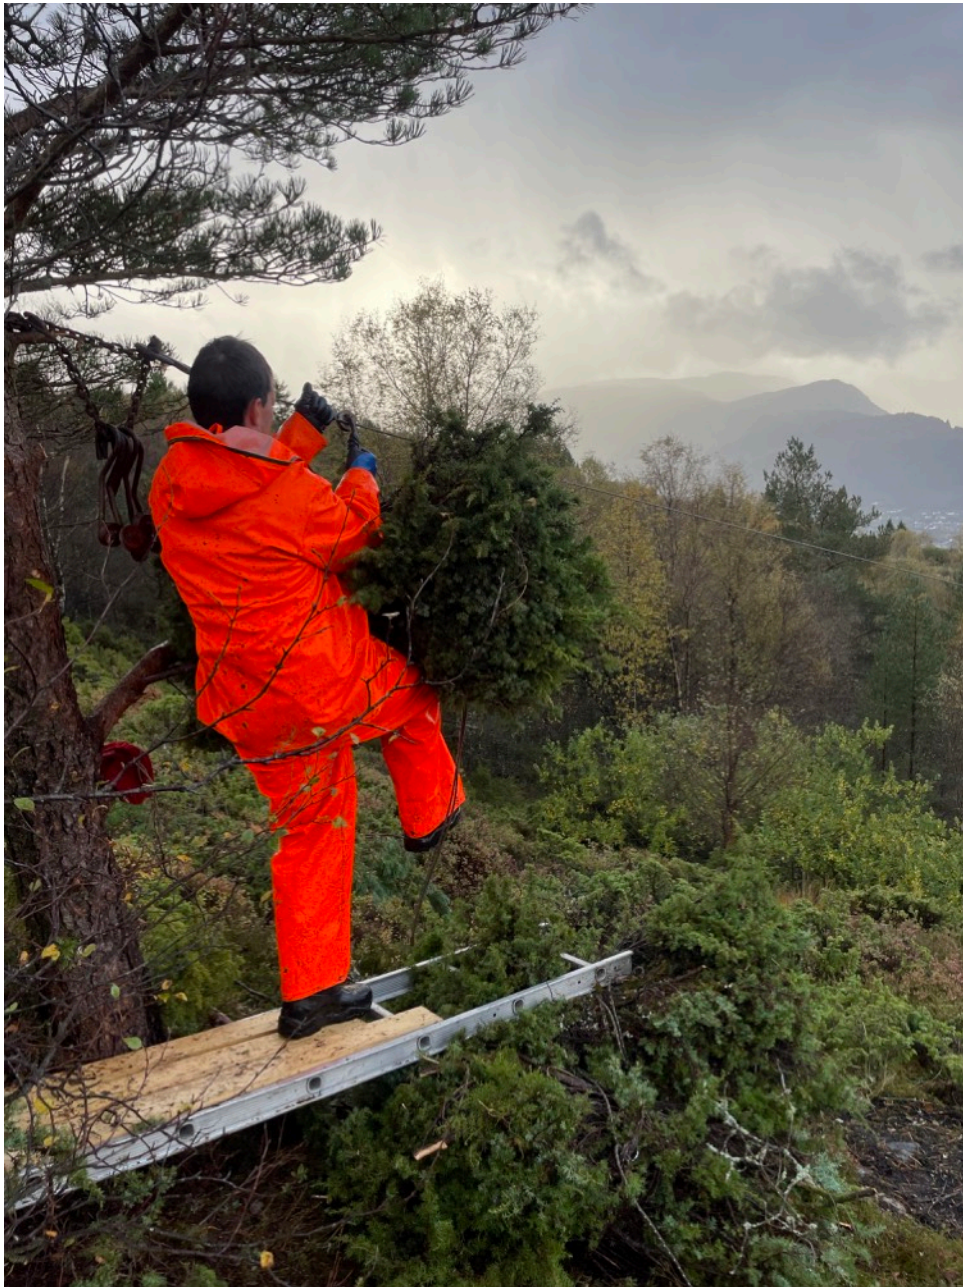
På haugen står det ei furu lagleg plassert, så me strekte løypestreng mellom furua og eit grantre som står i vegkanten. Dette lettar transporten enormt, og det er god, gammal lågteknologi basert på tyngdekraft som alltid fungerer. Me løypte ned 88 bører med brakje til desse to veggane. Vidare vart børene frakta fram til løa på biltilhengar. Arbeidet med å sankta brakje utgjer omlag 1/3 av arbeidet med ein kledning.

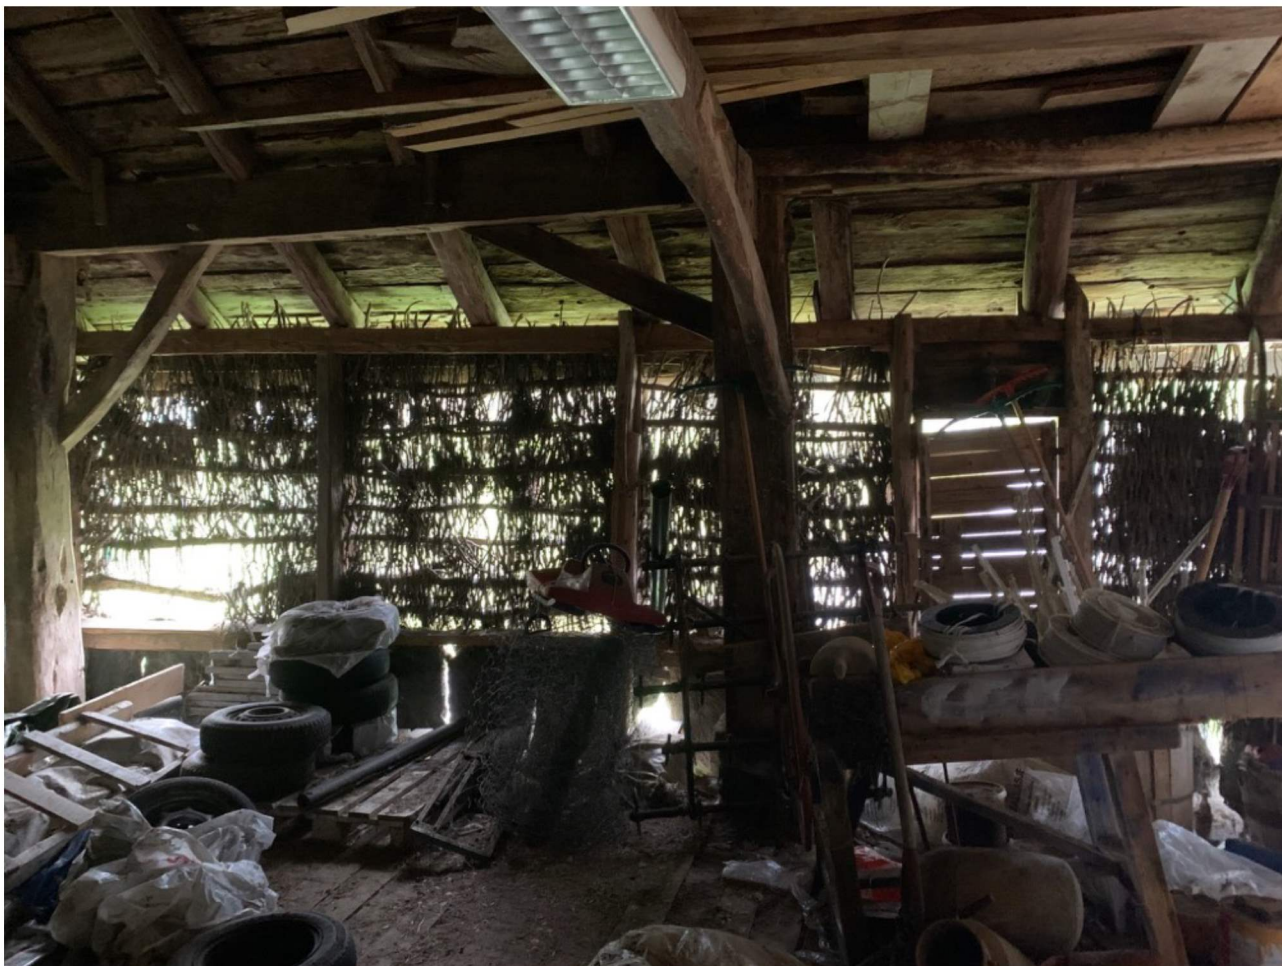
Langveggen sett frå innsida før me reiv den gamle kledningen. Alt baret er borte, det er berre stilkane att.

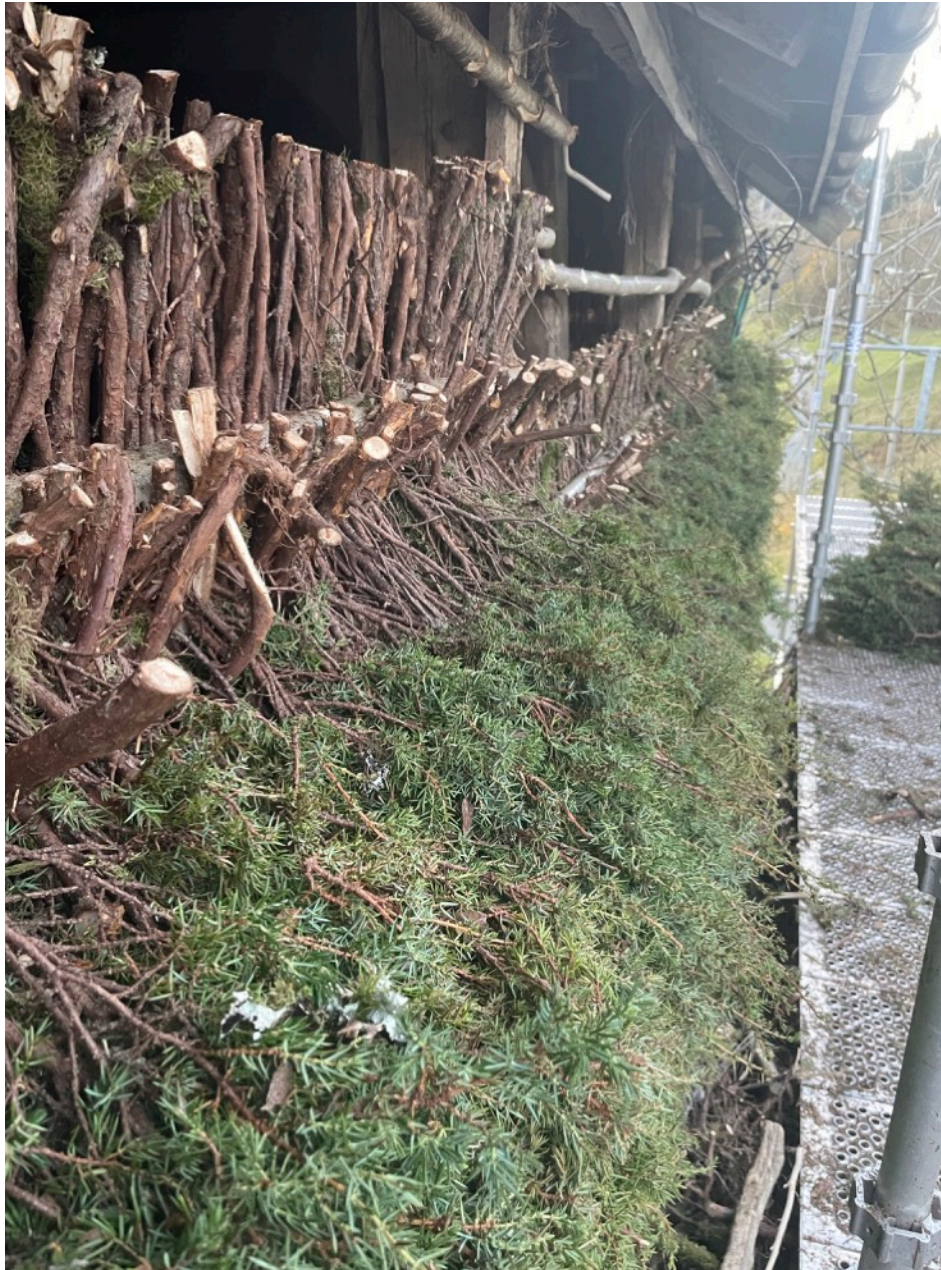
Buskene vert reinska så stilken vert berr, og i enden er det att omlag 30 cm med bar. Buskene vert tredd så tett det let seg gjera, og me slår dei saman sidevegs med øksenakken etterkvart som me trer. Veggan vert såleis så kompakt som me klarar å få han, og han vert då i praksis ei 30 cm tjukk matte. Etter kvart som åra går, vert han gradvis sletten ned av vêr og vind til han endar som på førre bilete.

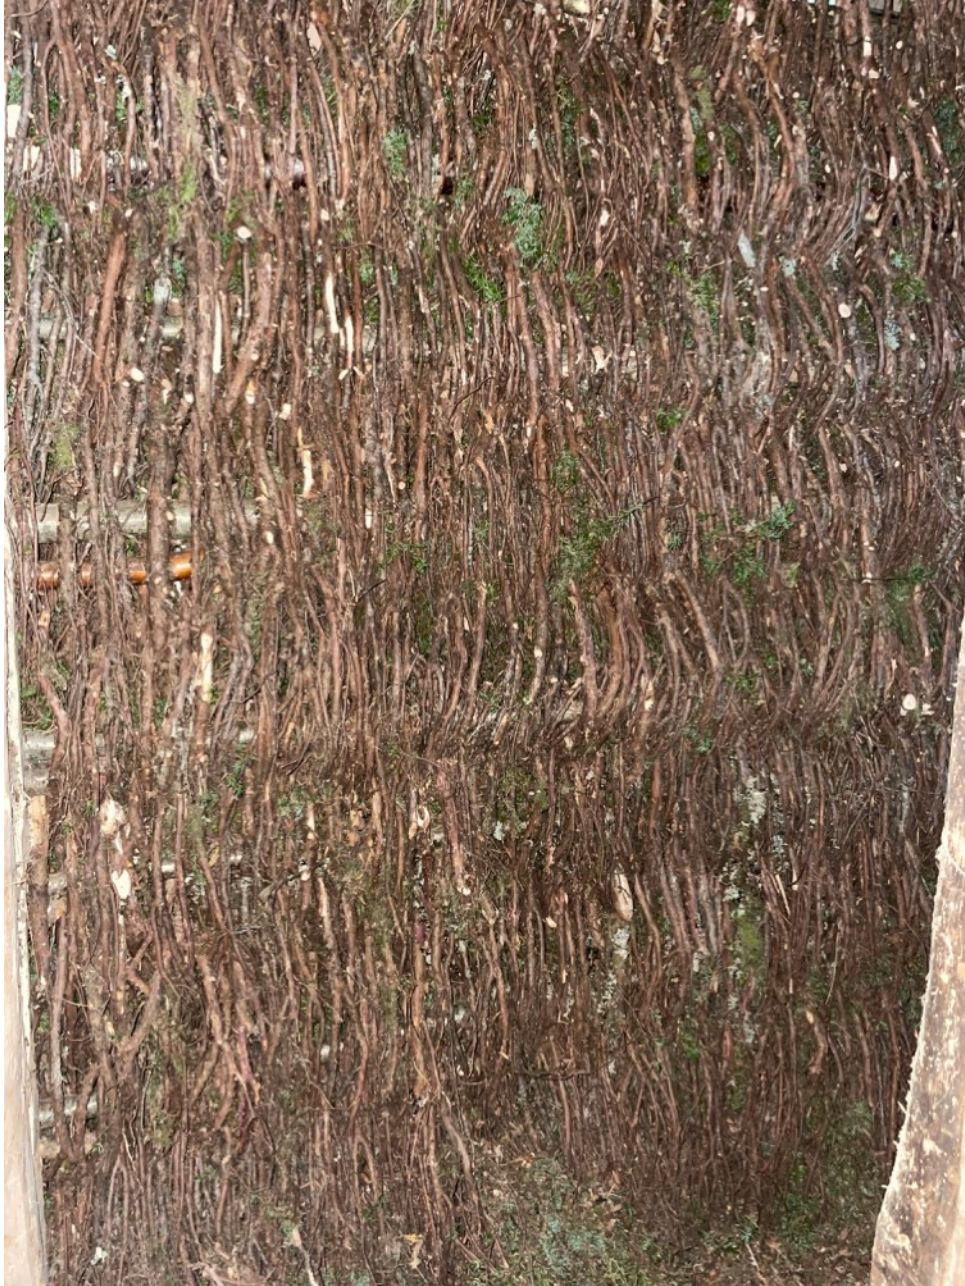
På innsida vert veggen som ein karakteristisk grov strietapet. Som ein ser kjem det ikkje inn noko lys gjennom ein ny kledning

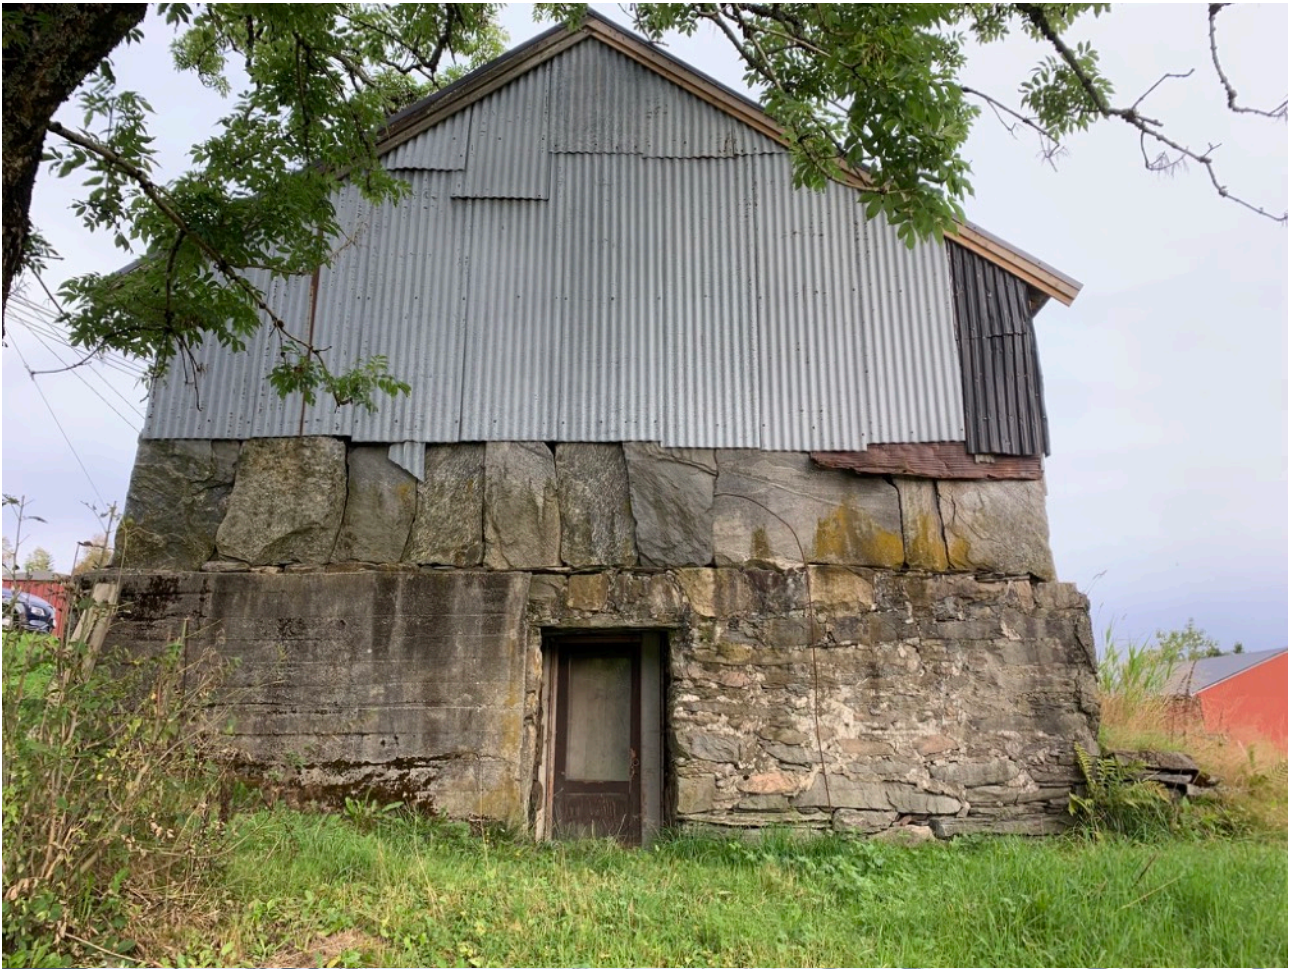
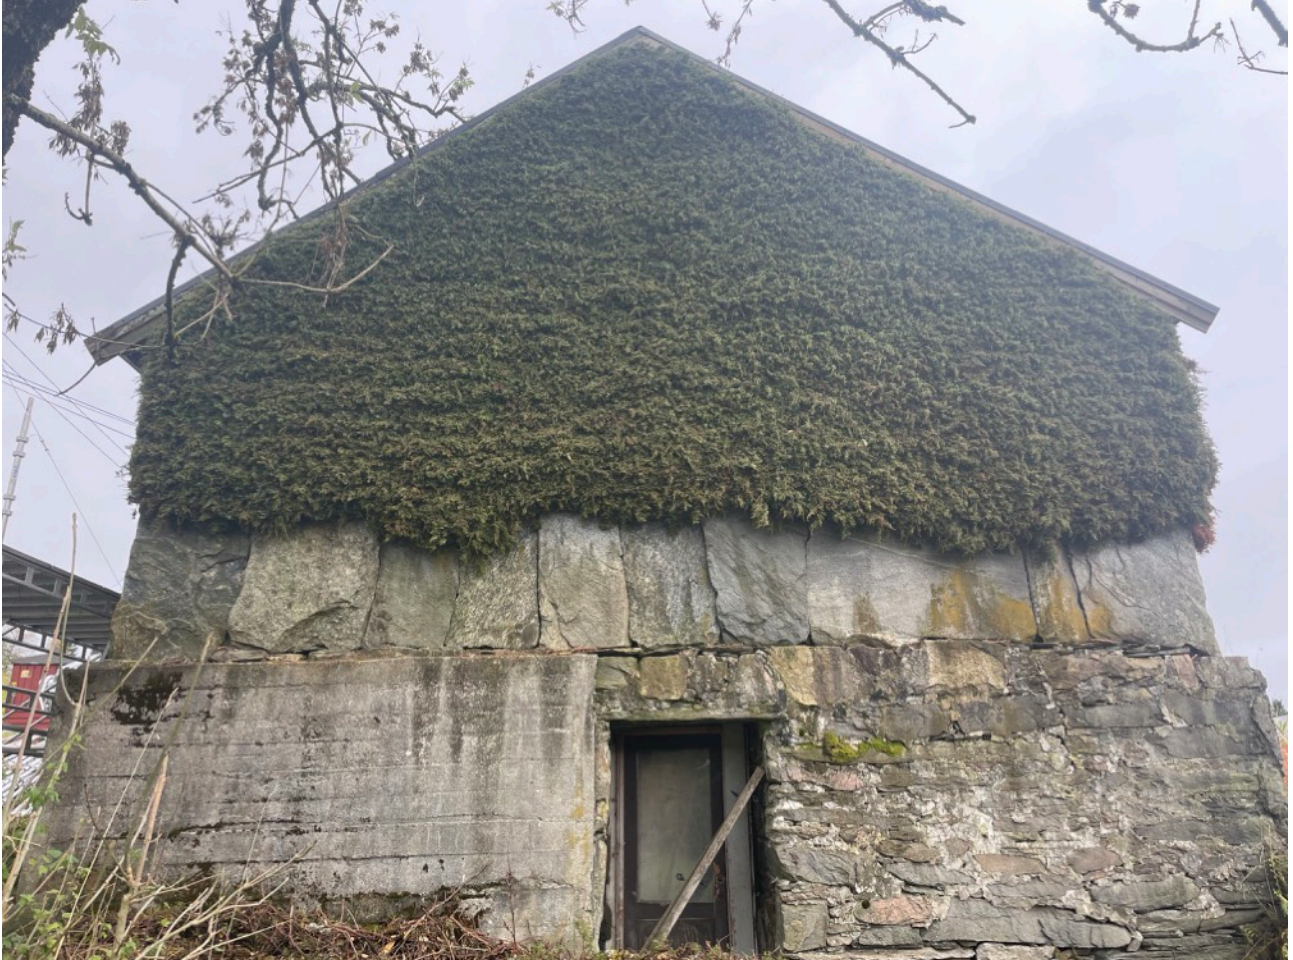
Gavlveggen med gammel og ny kledning.

Me byrja på gavlen, som vart kledd med bølgeblekksplater på eit tidspunkt når brakakledningen ikkje lenger gjorde nytten. Det er diverre den vegen det går med mange brakakledningar når dei vert dårlege.

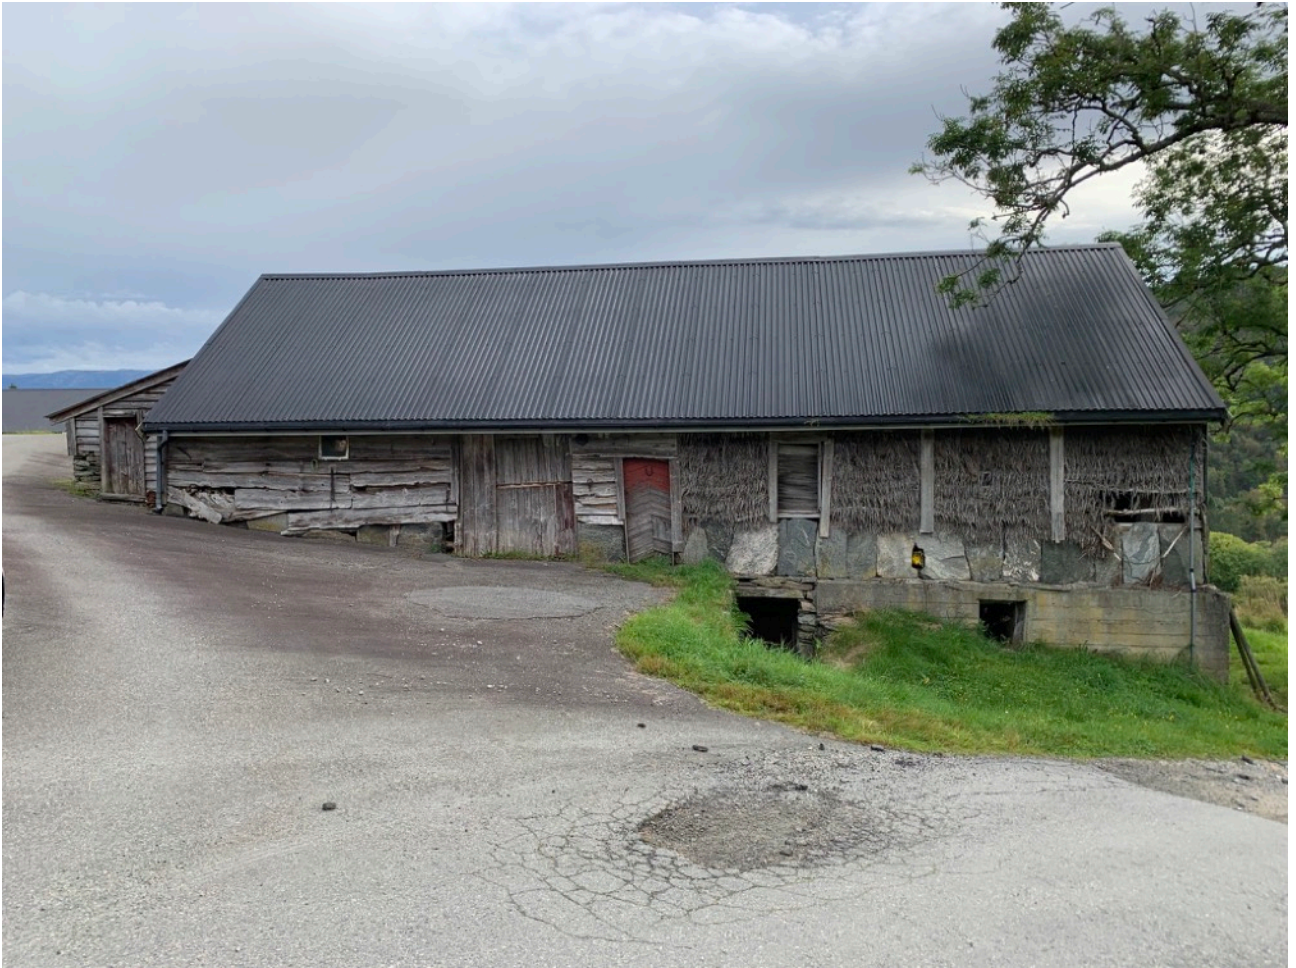
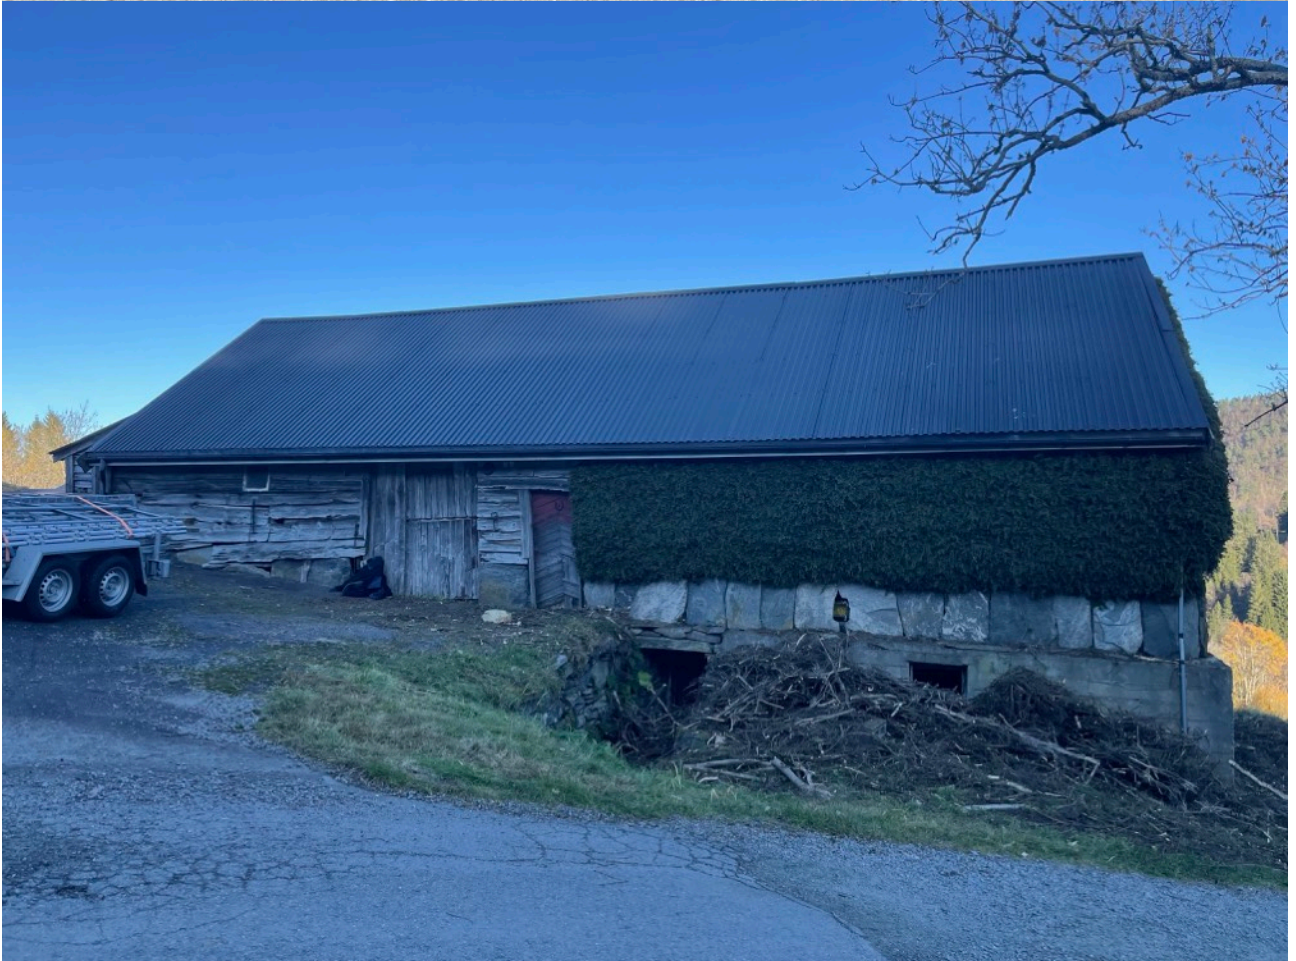
Langveggen mot vegen med gammel og ny kledning.

På langveggen stod skvetthellene fint, så me hadde ikkje noko arbeid med dei. Her var det berre å riva den gamle kledningen, spikra på nye stenger og tre brakjen.
