Miljøkartleggingsrapport

Prosjekt: Bø Barnehage, Radøy

Vårt prosjektnummer: 20181065

Nordbøvegen 67, 5937 Bøvågen

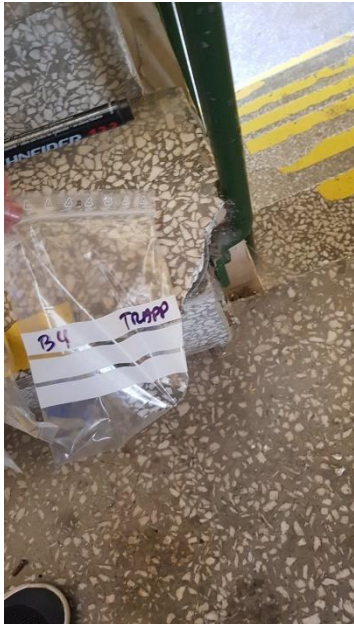
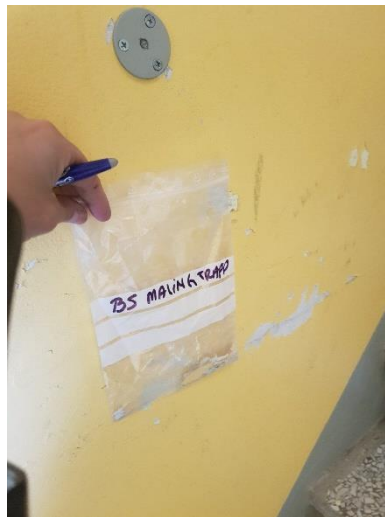
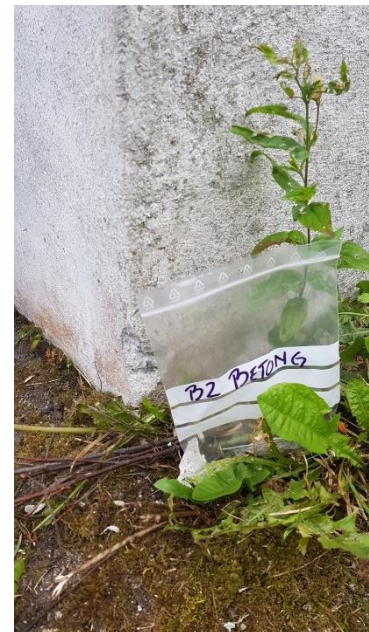
Bilde 3: Prøve B4-B6

B5	Innvendig maling, trapp	PCB Tungmetaller Klorparafiner	0,011 mg/kg Verdier under norm verdi Verdi under grensen for farlig avfall	Ordinært avfall	3	
B6	Betong grunnmur	PCB Tungmetaller Cr ⁶⁺	Ikke påvist Verdier under norm verdi 14,6 mg/kg	Forurensede masser	3	Forurensningsmyndighet må søkes før gjenbruk

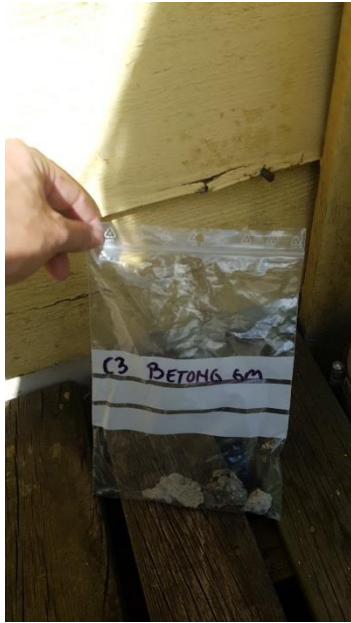
Bilde 4: Prøve C1

C1	Betong grunnmur	PCB Tungmetaller Cr ⁶⁺	Ikke påvist Verdier under norm verdi Verdi under norm verdi	Ordinært avfall	4	
----	-----------------	---	---	--------------------	---	--
