Lerøy Vest AS
Miljøundersøkelse type B, Stolane
Februar 2019

Informasjon oppdragsgiver			
Tittel:	B-undersøkelse på oppdrettslokalitet Stolane		
Rapportnummer (s):	0125/19	Lokalitetsnavn:	Stolane
Lokalitetsnummer:	11649	Kartkoordinater:	60-36.307 N 05-07.542 Ø
Fylke:	Hordaland	Kommune:	Rådøy
MTB-tillatelse:	3120 t	Driftsleder:	Jon Arnason
Oppdragsgiver:	Lerøy Vest AS

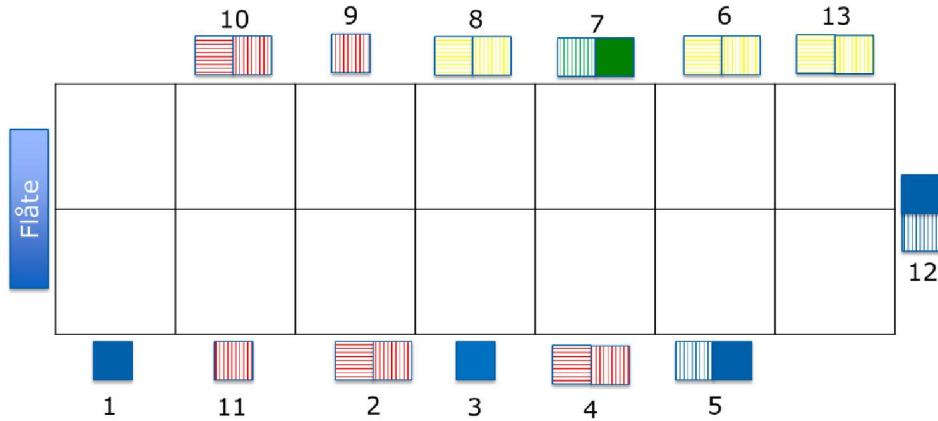
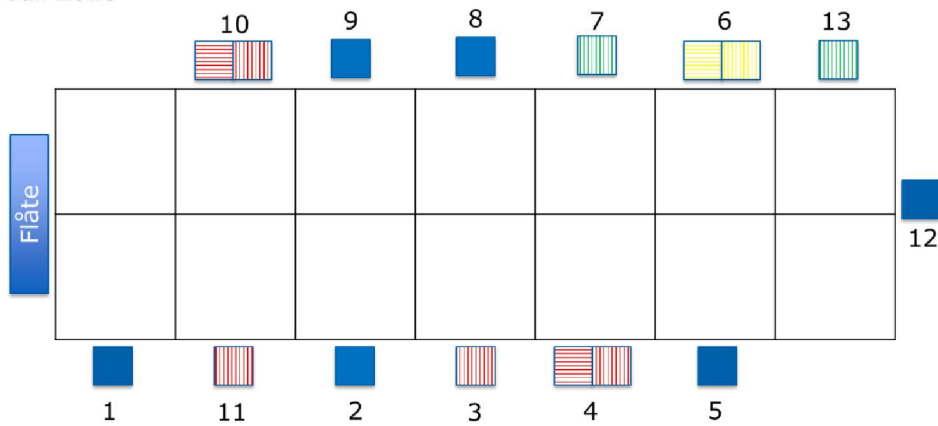
Vi fikk opp sediment på alle 13 stasjoner (Fig 1). Sedimentene bestod primært av silt og sand, med innslag av leire og grus. Gassbobling ble registrert på fem stasjoner. Det luktet sterkt av H₂S på ni stasjoner og noe lukt ble registrert på fire stasjoner. Ni stasjoner viste fôr og/eller fekalier i prøvene. Dyr ble registrert på ni stasjoner. Terrestrisk material, som kvister og blader, ble registrert i nesten alle prøver. Kjemisk og sensorisk undersøkelse gav karakteren 4 – "meget dårlig" på fire stasjoner, karakteren 3 – "dårlig" på en stasjon, karakteren 2 – "god" på seks stasjoner og karakteren 1 – "meget god" på to stasjoner. Oppsummert gav undersøkelsen lokalitetstilstand 3 – "dårlig".

Figur 1 Skjematisert oversikt over anlegget som viser prøvetakningsstasjoner med tilhørende tilstand (farge) og bunntype (mønster). Lokalitetstilstand var 3, 2 og 3 i henholdsvis i februar 2018, juli 2018 og februar 2019.

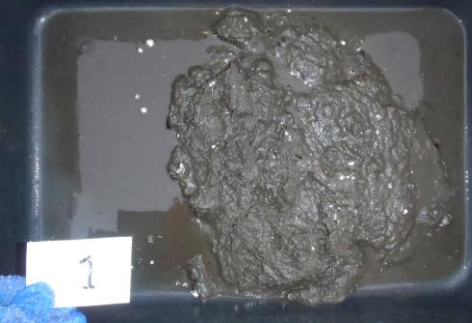
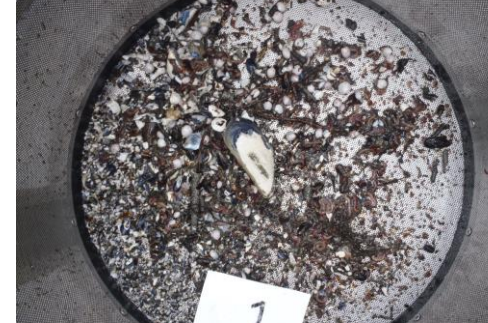
St 1

A dark, clumpy soil sample in a black tray, labeled with a white tag '1'.

A circular sieve residue showing a mixture of fine soil, small stones, and organic matter, labeled with a white tag '1'.
St 2

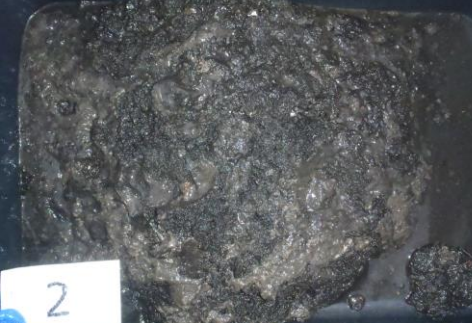
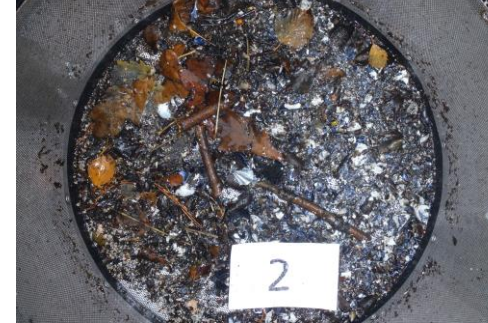
A dark, clumpy soil sample in a black tray, labeled with a white tag '2'.

A circular sieve residue showing a mixture of fine soil, small stones, and organic matter, labeled with a white tag '2'.
St 3

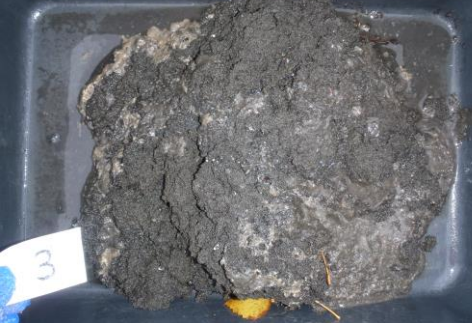
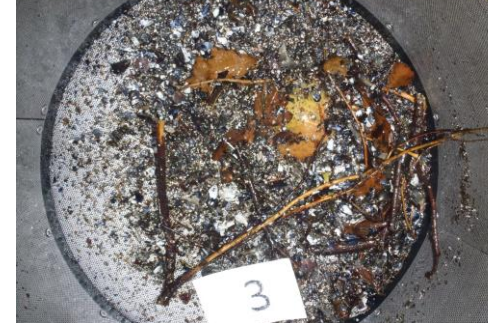
A dark, clumpy soil sample in a black tray, labeled with a white tag '3'.

A circular sieve residue showing a mixture of fine soil, small stones, and organic matter, labeled with a white tag '3'.
St 4

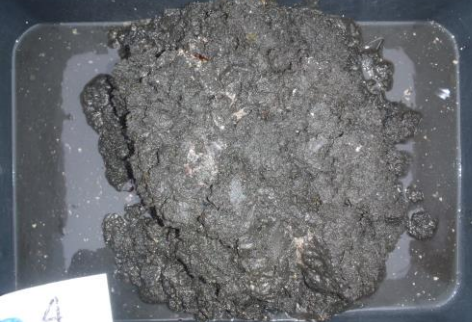
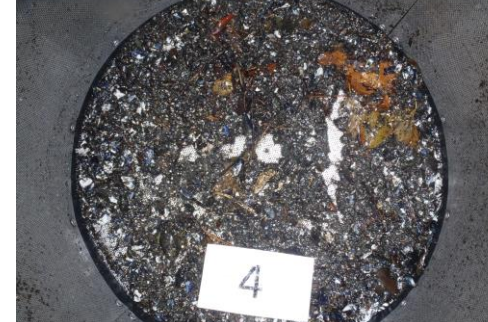
A dark, clumpy soil sample in a black tray, labeled with a white tag '4'.

A circular sieve residue showing a mixture of fine soil, small stones, and organic matter, labeled with a white tag '4'.
