Nytt tak på gråsteinshus, G20 B2, Radøy Kommune.

1.1 Nytt tak og gjenoppbygging

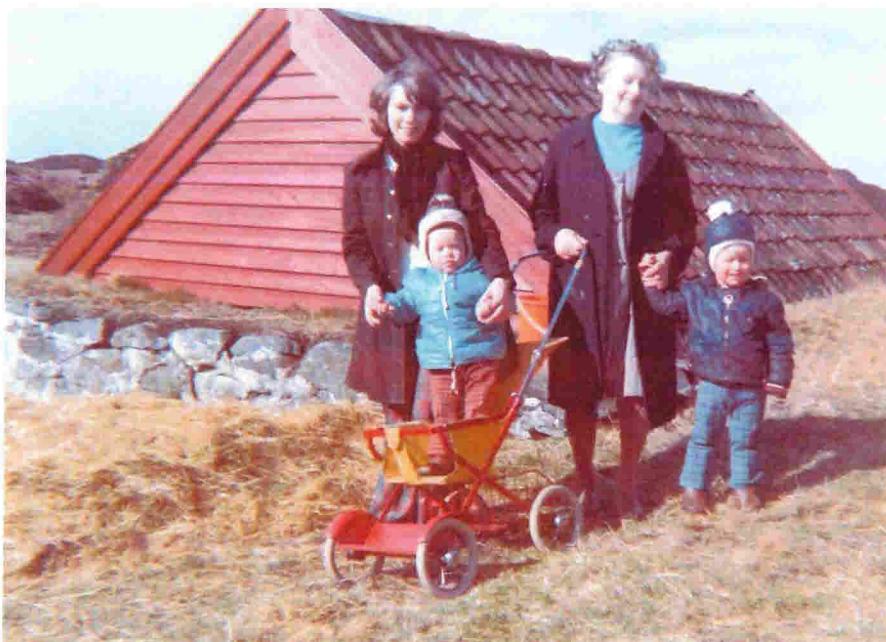
2.1 Bygget slik det såg ut ca. 1974.

Her kan ein sjå korleis bygget såg ut i 1974. Bygget var då uendra sidan det var nytt i 1905.

Det raudmåla loftet vart nytta både som høyloft og lager for hesjestaur. Taksperrene var festa til gråsteinsmurane med ei treramme. Taksperrene var dekka av sutak. Taket var dekka med (i utgangspunktet) oransje/ naturell farga takstein. Litt etter litt vart denne mørkare.

På biletet ovafor kan ein sjå bygget frå sør og aust. Ein kan sjå at taket på austsida gjekk heil ned i bakken. Eit problem med at taket gjekk heilt ned i bakken, var at det trekte inn fuktighet i ramma. Jord og stein var med å spreng ut taksperrene. Dett medførte igjen at ramma og taket begynte å råtne. Taksteinen var heller ikkje tett og taket vart meir og meir råteskada. For ca. 10 år sidan måtte taket av sikkerhetsmessige hensyn fjernast.

På nordsida av bygget, var det ei dør i gavelveggen, der ein kunne ta inn høy, hesjestaur og anna.

Inngangsdør til stallen var på vestvisa av bygget. Ved sida av døra var det eit vindauge som slapp inn dagslys.
