# GEOCAT KJEBOGEN SURVEY RAPPORT

**600043\_157-SV-CL-1099-403-0001**

DOF Subsea Norway ble forespurt av H2 Byggeteknikk AS om å kjøre sjøbunnsoppmåling av området utenfor den gamle Jotun malingfabrikk i Kjevogen, Manger. Arbeidet som skulle utføres var beskrevet i «Anbud for Radøygruppen Kjevogen – Sjøkart», sent til H2 Byggeteknikk. Hovedformålet var å bruke multistråle ekkolodd for å kartlegge dybdeforhold i området (se Figur 1.1), samt bruke et penetrerende ekkolodd for måling av tykkelsen til eventuelle løsmasser.

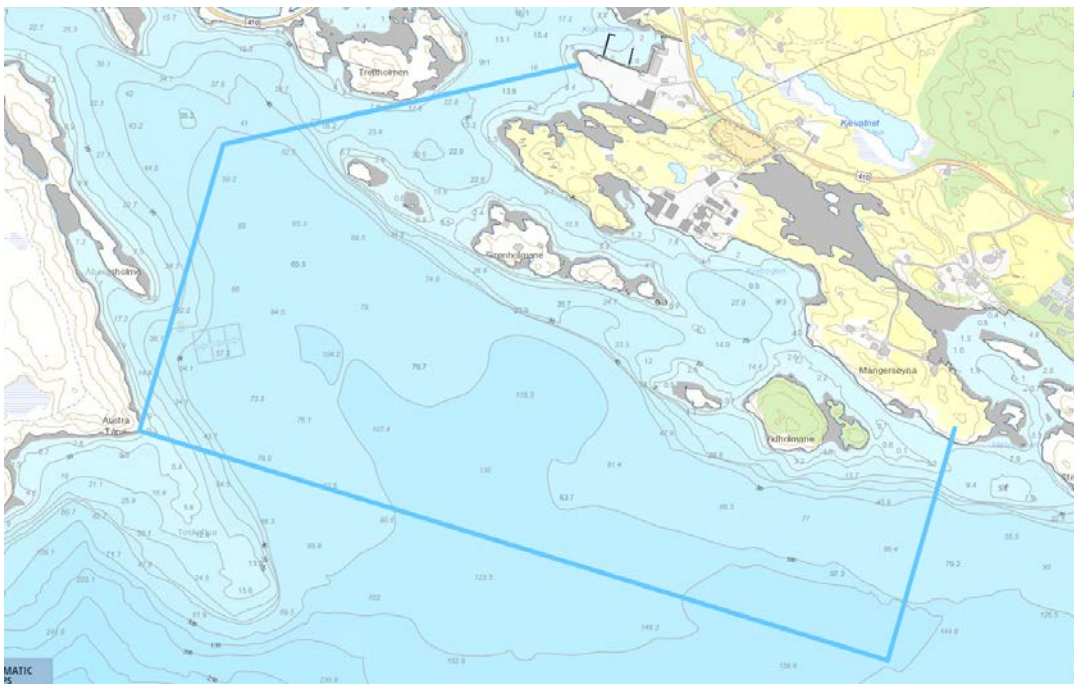
**Figur 2.1** Oversikt over survey området (blå ramme) ved Kjevogen

For å utføre arbeidet ved Kjevogen, var Geocat utstyrt med et skrogmontert multistråle system EM3002 og et penetrerende ekkolodd Innomar.

Kartleggingen fra Geocat ble utført den 31. Aug 2015.

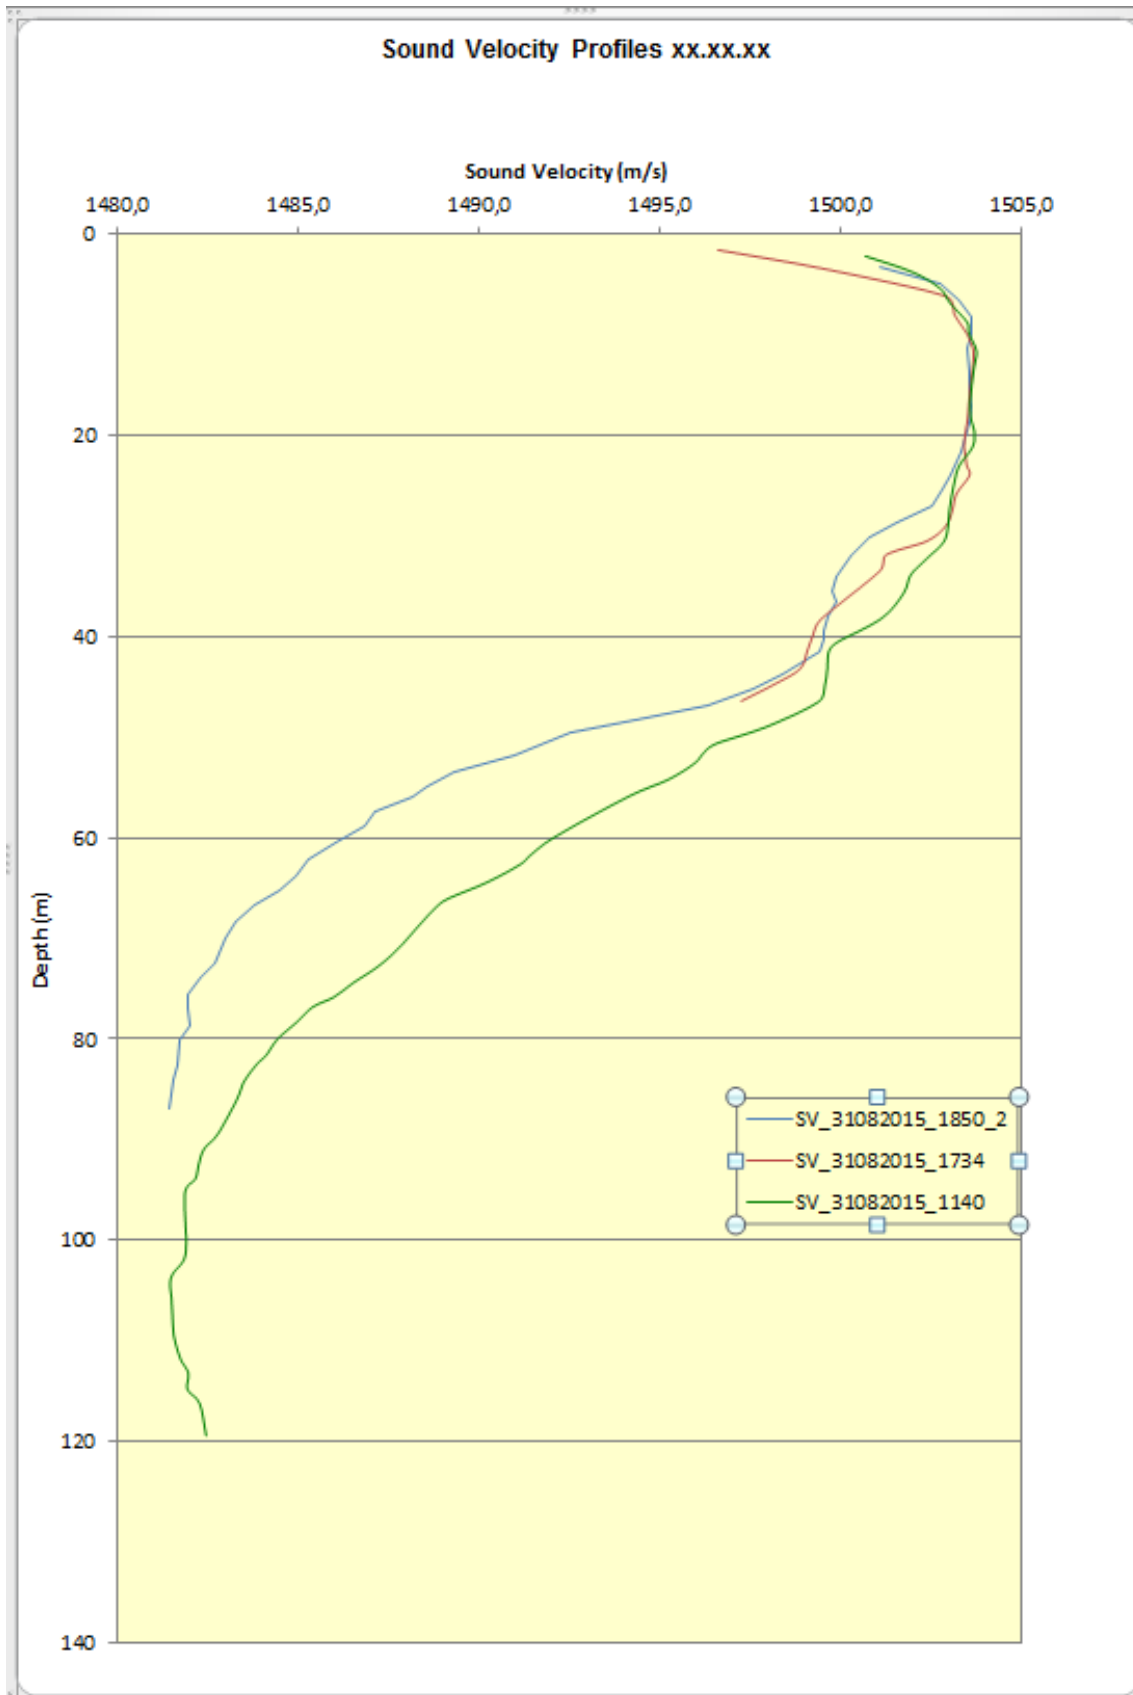
**Figur 5.1 Lydhastighetsmålinger logget 31. Aug 2015**

Date	Time	Easting	Northing	Water Depth	Average SV (m/s)	SV at seabed (m/s)	SV at 10m (m/s)	Temp at seabed (°C)	Cond. at seabed
31.08.2015	11:40	282207	6728204	119	1492.48	1482.45	1500.68	7.6	34.61
31.08.2015	17:34	281604	6728381	46	1501.79	1497.25	1496.6	12.8	32.28
31.08.2015	18:50	280981	6728720	87	1493.73	1481.45	1501.06	7.5	34.42
