Rapport nr. 878-2012

# RESIPIENTGRANSKING

MOMB

## LOKALITET JIBBERSHOLMANE

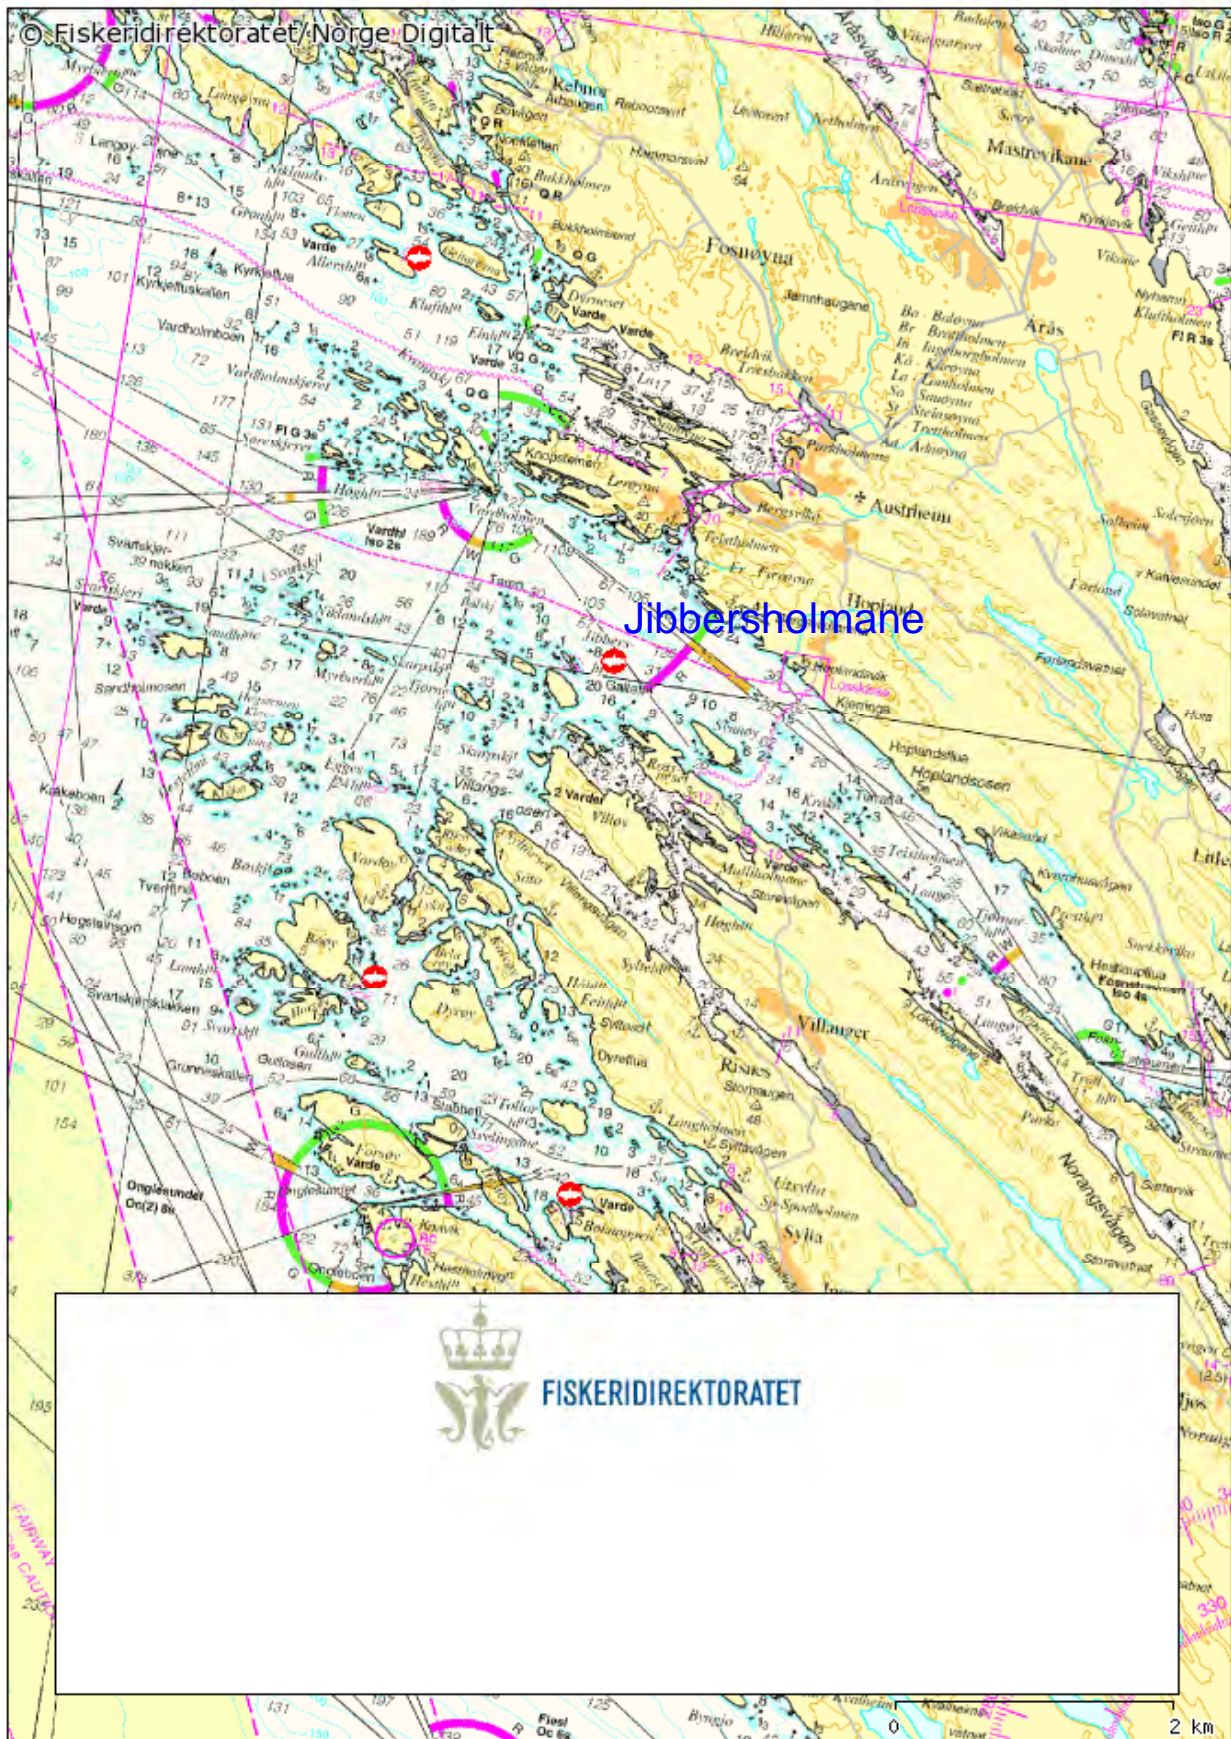
Målestokk: 1:50 000

Lokaliteten Jibbersholmane ligg nordvest for Synnøy i Hoplandsosen i Radøy kommune. Ved prøvestasjonane varierte djupet frå 52 til 120 meter. I nordvest munnar Hoplandsosen ut mot det eksponerte sjøområdet i overgangen mellom Hjeltefjorden og Fedjefjorden. I mottsett og i søraustlig retning går Hoplandsosen over i Fosnstraumen og vidare inn i Lurefjorden, som er et stort og delvis innelukket fjordbasseng. Fosnstraumen og Hoplandsosen er trulig det mest effektive straumsundet mhp. Vassutskifting inn mot Lurefjorden (Rådgivende Biologer AS, 2003). Lurefjorden har eit overflateareal på ca. 48 km<sup>2</sup> og et totalt vassvolum på ca 5,1 km<sup>3</sup>. Vasstransport inn og ut via Fosnstraumen er følgelig stor, og lokaliteten og området rundt er påvirket av denne tidevasstraumen, men samtidig også påvirka av den oseanografiske påvirkning frå dei nære fjord- og havområda. I området vest for lokaliteten er Hoplandsosen ca. 1 km brei. Ei rekke mindre holmer og skjær hindrar direkte eksponering frå havet som kjem inn frå vest / nordvest via Fedjeosen (Rådgivende Biologer AS, 2003).

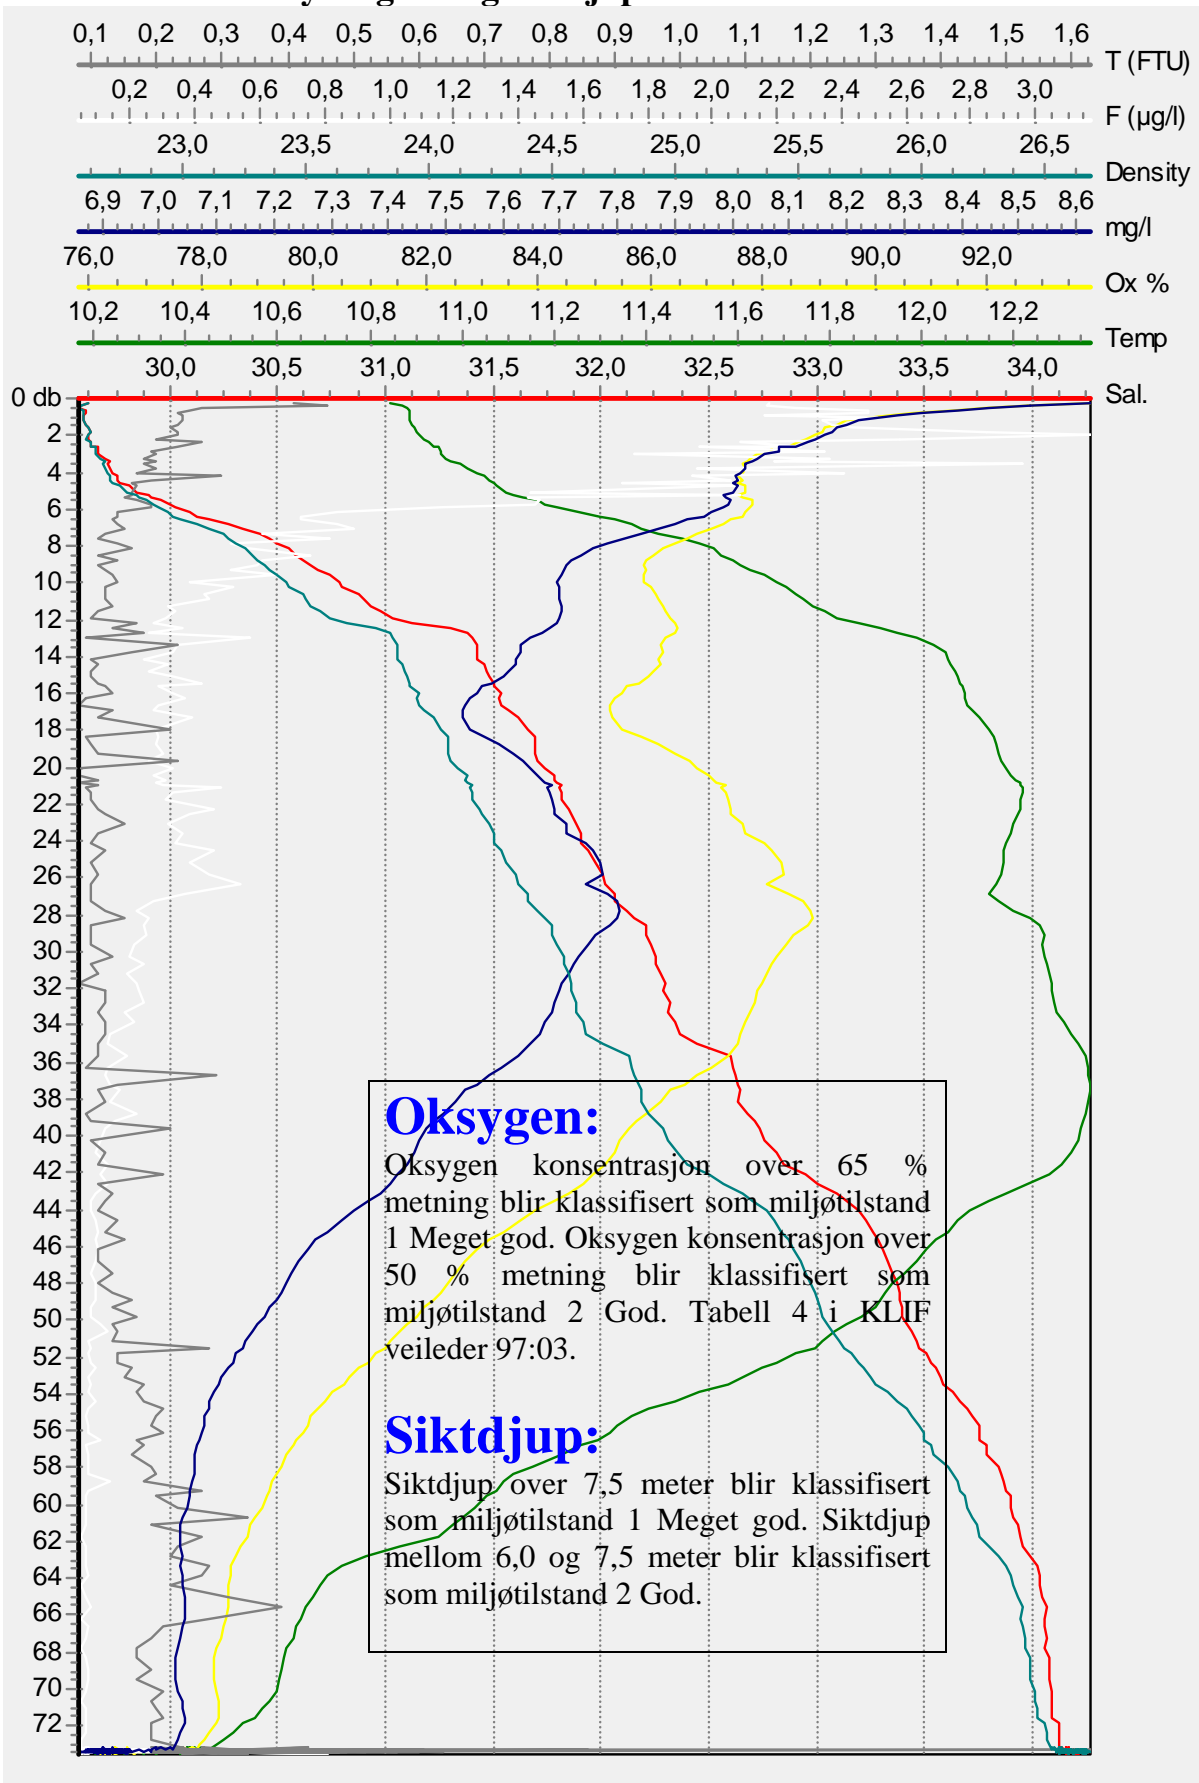
## Vedlegg 4.5 Miljøtilstanden i sjøen dokumentert med oksygen, hydrografi og siktdjup.

Miljøtilstanden i vassmassane blir målt med siktskjeve og STD med oksygenmålar. Resultat av oksygen, temperatur, salinitet, klorofyll a (alger) og tetthetsmåling i vassmassane er å finne i vedlegg 4.5. Oksygenkonsentrasjon over 3,5 ml  $O_2/l$  og 50 % metting i vassmassane er ein god indikasjon på at ein ikkje har hydrogensulfid løyst i sjøvatnet (konsentrasjon over 3,5 ml  $O_2/l$  og 50 % metting tilsvarar miljøtilstandsklasse II God i KLIF veileder 97:03).

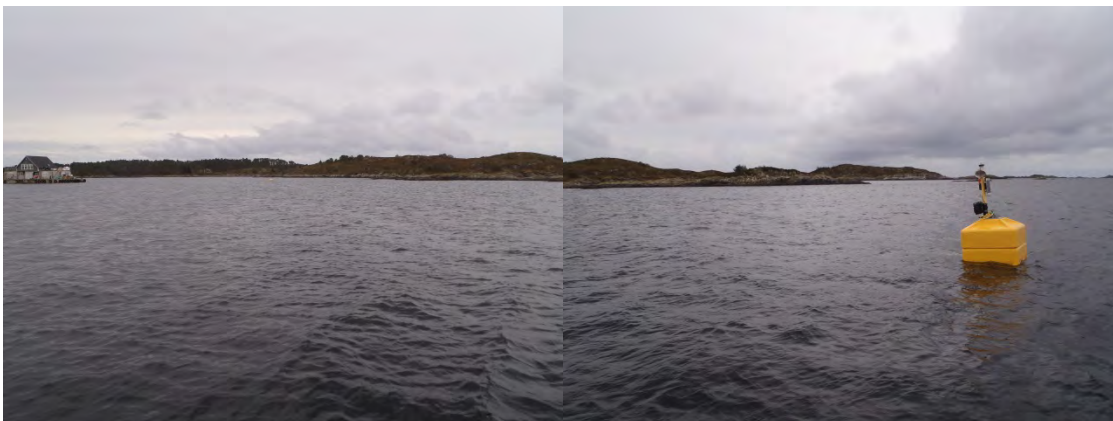
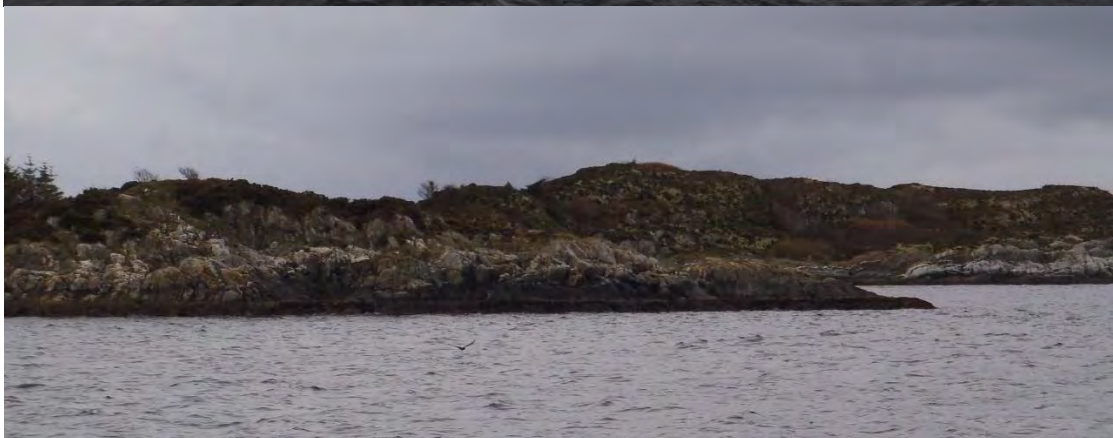
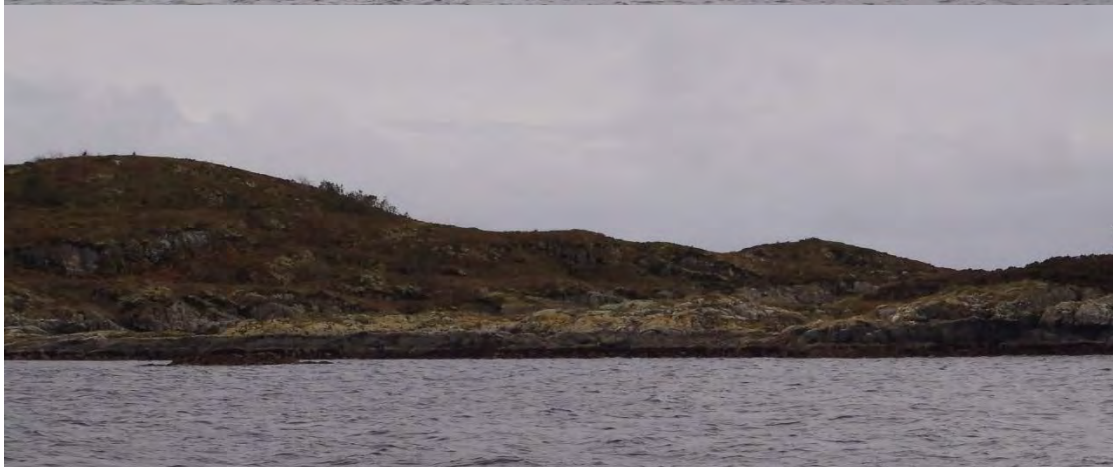
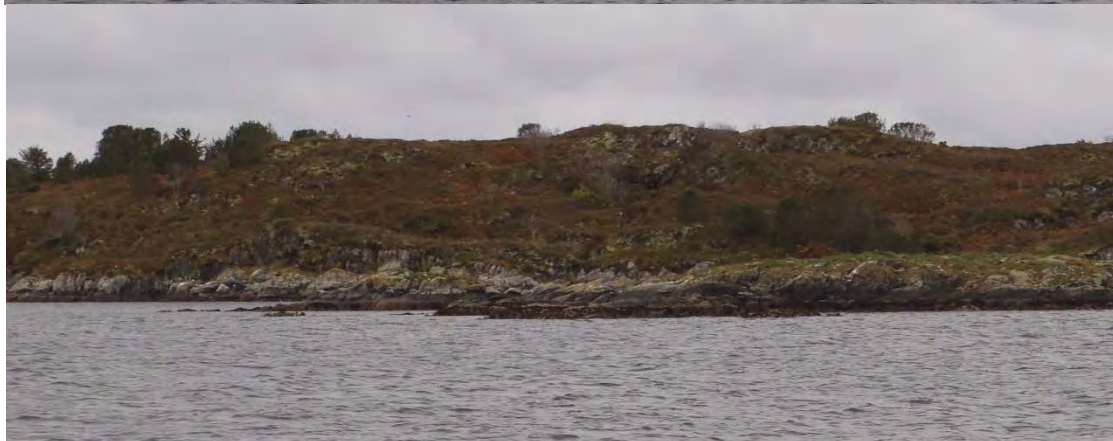
**Vedlegg 4.6**

Miljøtilstanden i strandsona blir undersøkt med ei enkel strandsone synfaring der eventuell synleg forureining blir registrert. Det blir sett etter avfall (plast og tauverk), oljesøl, skum og fett (rester frå tørrfôr), slam og framvekst av grønalgar, trådforma brunalgar og evt. påvising av andre endringar i algesamfunnet i strandsona. Sjå vedlegg 4.6. for bilde frå strandsona.

**Miljøtilstanden i Strandsona dokumentert med bilder**
