Rapport nr. 1095-2014

# RESIPIENTGRANSKING

MOM-B

**LOKALITET TOSKA NORD**

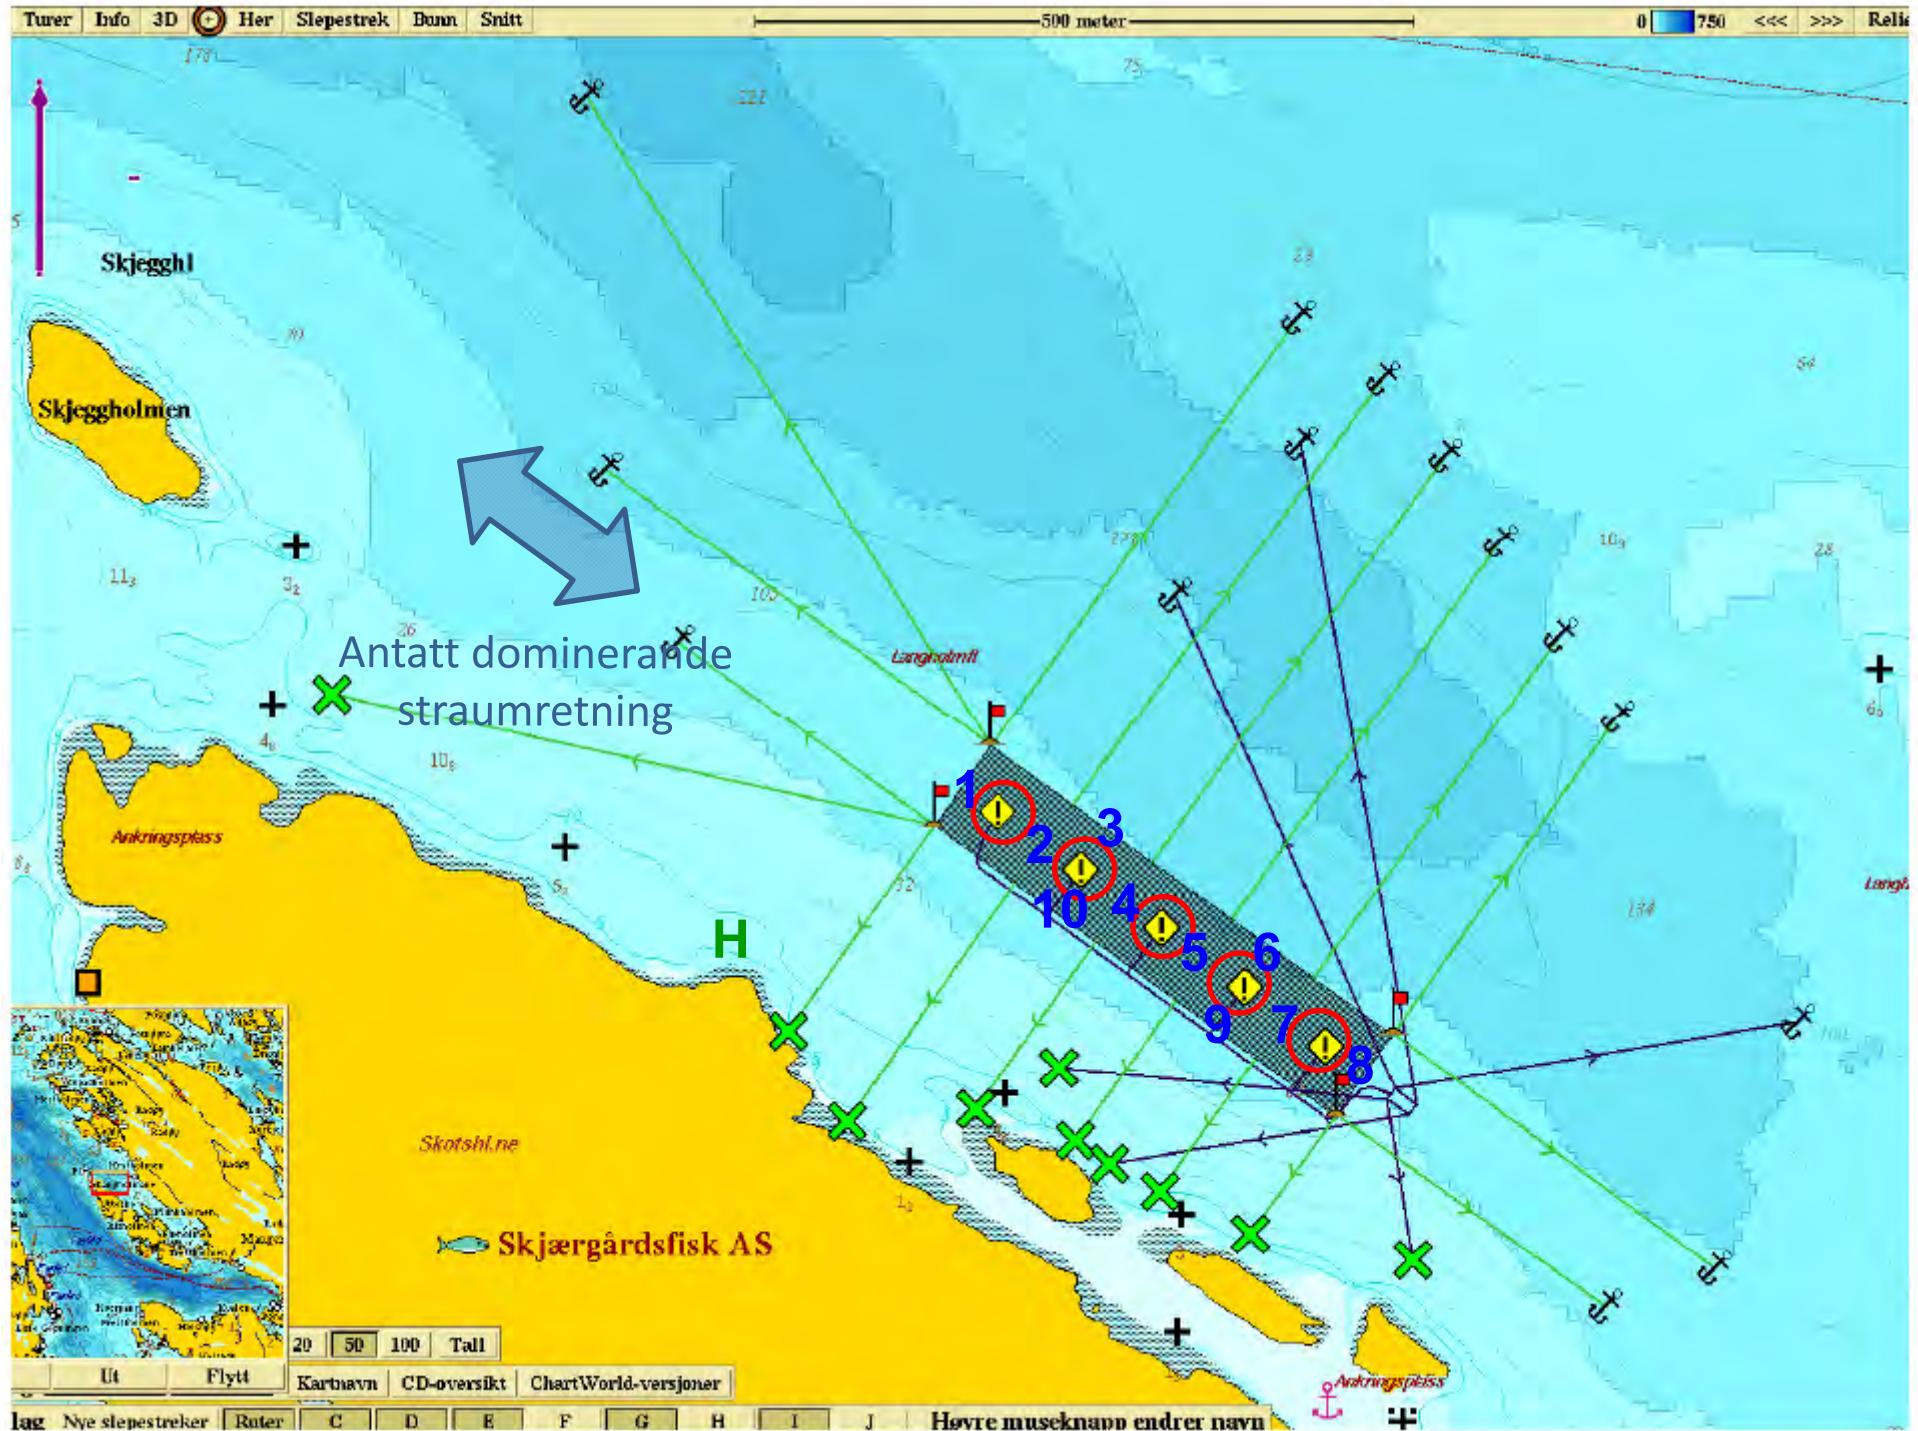
Prøveuttak av sediment til denne MOMB resipientgranskinga er utført etter gjeldande krav i Norsk Standard (NS 9410:2007). Det blei tatt grabbprøvar frå 10 prøvepunkt av botnen. Alle med ein Van Veen Grabb med prøve areal 225 cm<sup>2</sup>. I tillegg blir det målt turbiditet, fluorescens, oksygen, temperatur, salinitet og tetthetsprofil igjennom heile vassøyla ved lokaliteten. Målingane blei utført med ein SD 204 frå SAIW AS. Måle instrumentet blei kalibrert etter kalibreringsprogram frå produsent. Siktedjup blei målt med ei kvit secchi skive (20 cm i diameter) frå Wildco. pH og Eh blei målt i sedimentprøvane med WTW pH3110 analyseinstrument. pH elektroden blei kalibrert med pH buffer 4,01 og 7,01 i felt før prøvestart. Eh elektroden blei kontrollert i Eh buffer 475± 5 mV i felt før prøvestart. Både pH og Eh elektroden blei kontrollert før kvar nye måling i sedimenta ved kontroll måling i friskt sjøvatn. Prøveposisjon er merka av i tabell 3.1. Prøveposisjon er merka av i tabell 3.1. GPS posisjon for alle prøvetakingspunktene blei registrert med ein Garmin GPS map 60CSx.

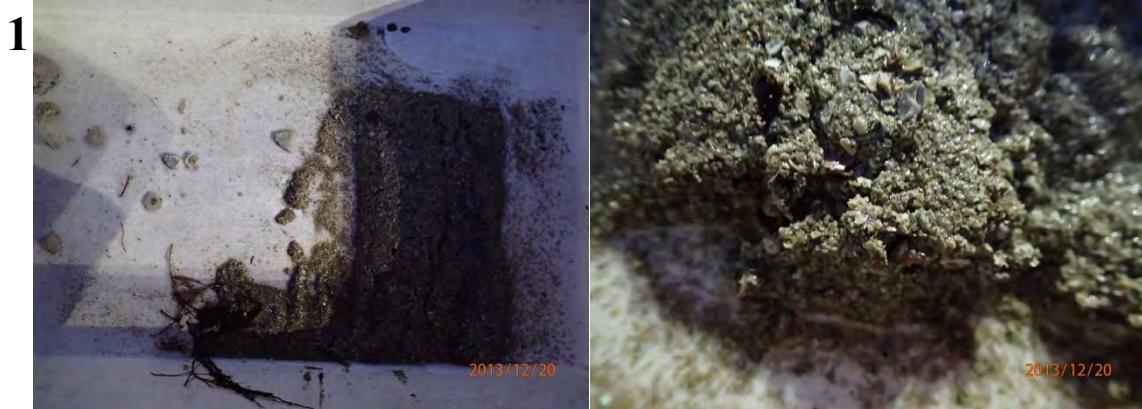
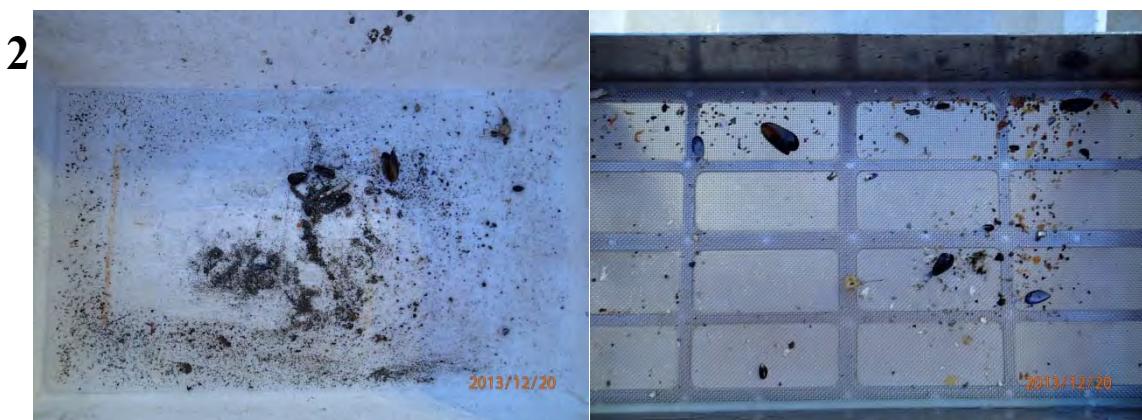
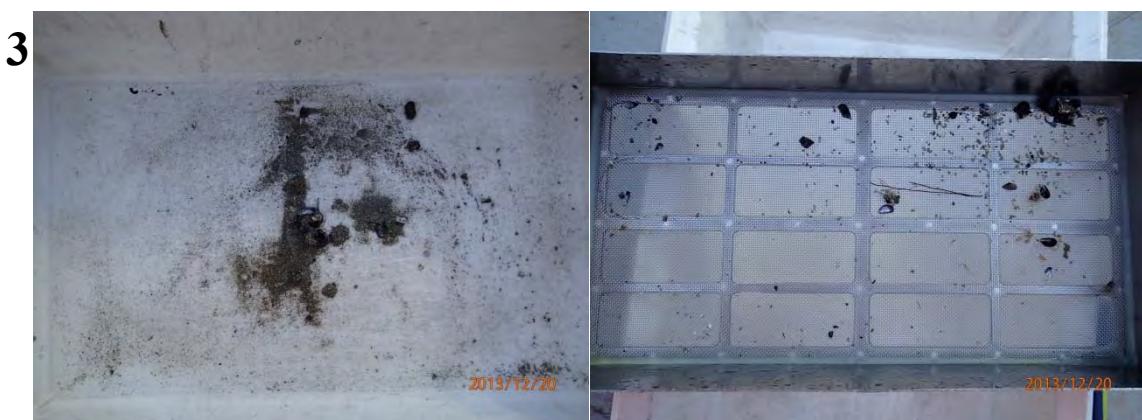
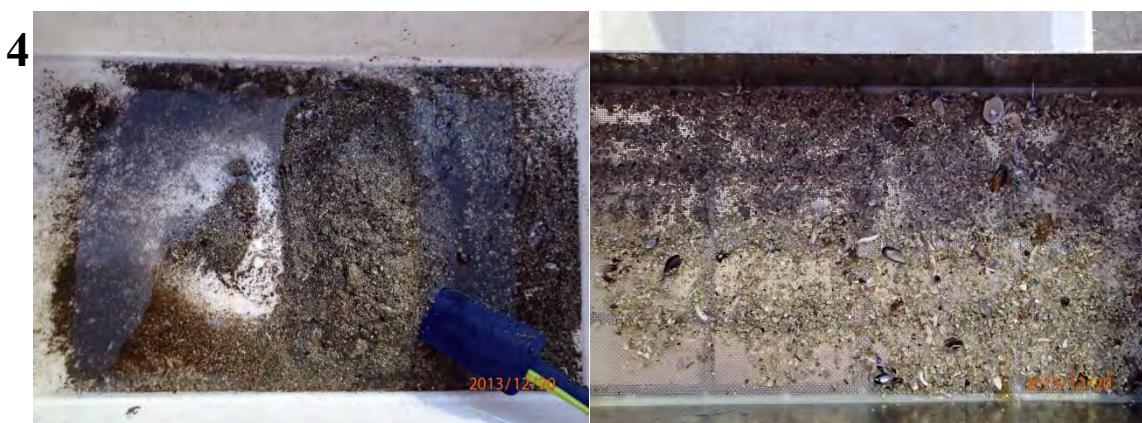
**Vedlegg 4.1** Bilder av grabbprøvene før og etter siling igjennom 1mm sil

Bilete av alle grabbprøvane er å finne i vedlegg 4.1, 4.2 og 4.3. Miljøtilstanden i kvar enkelt grabbprøve og den samla miljøtilstanden er å finne i vedlegg 4.4.

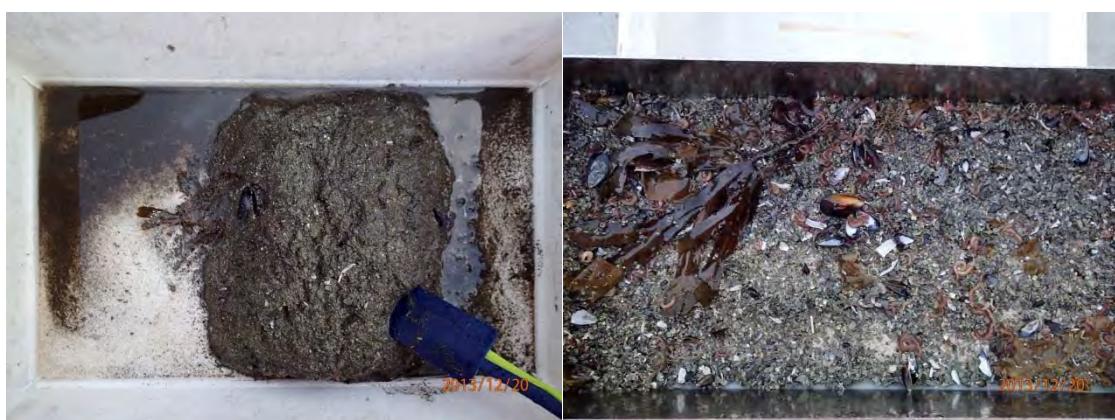
**5**

## Bilder av grabbprøvene før og etter siling igjennom 1mm sil

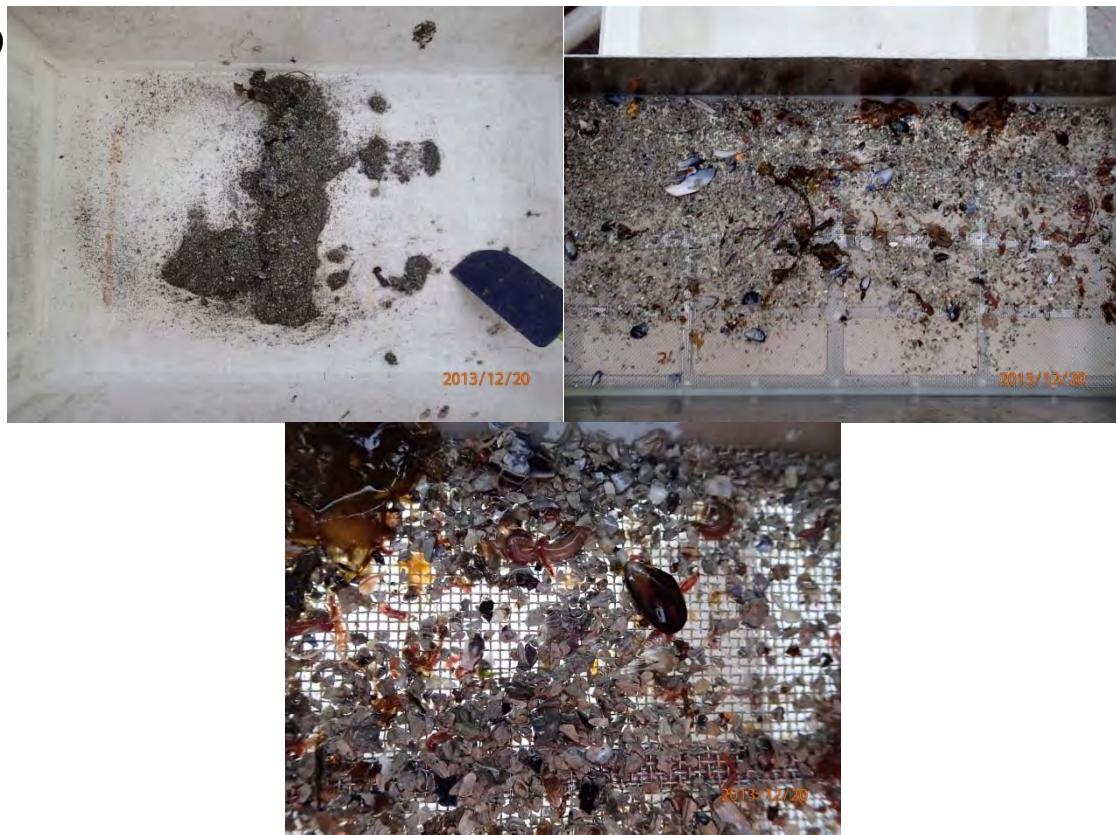
**9**

## Bilder av grabbprøvene før og etter siling igjennom 1mm sil

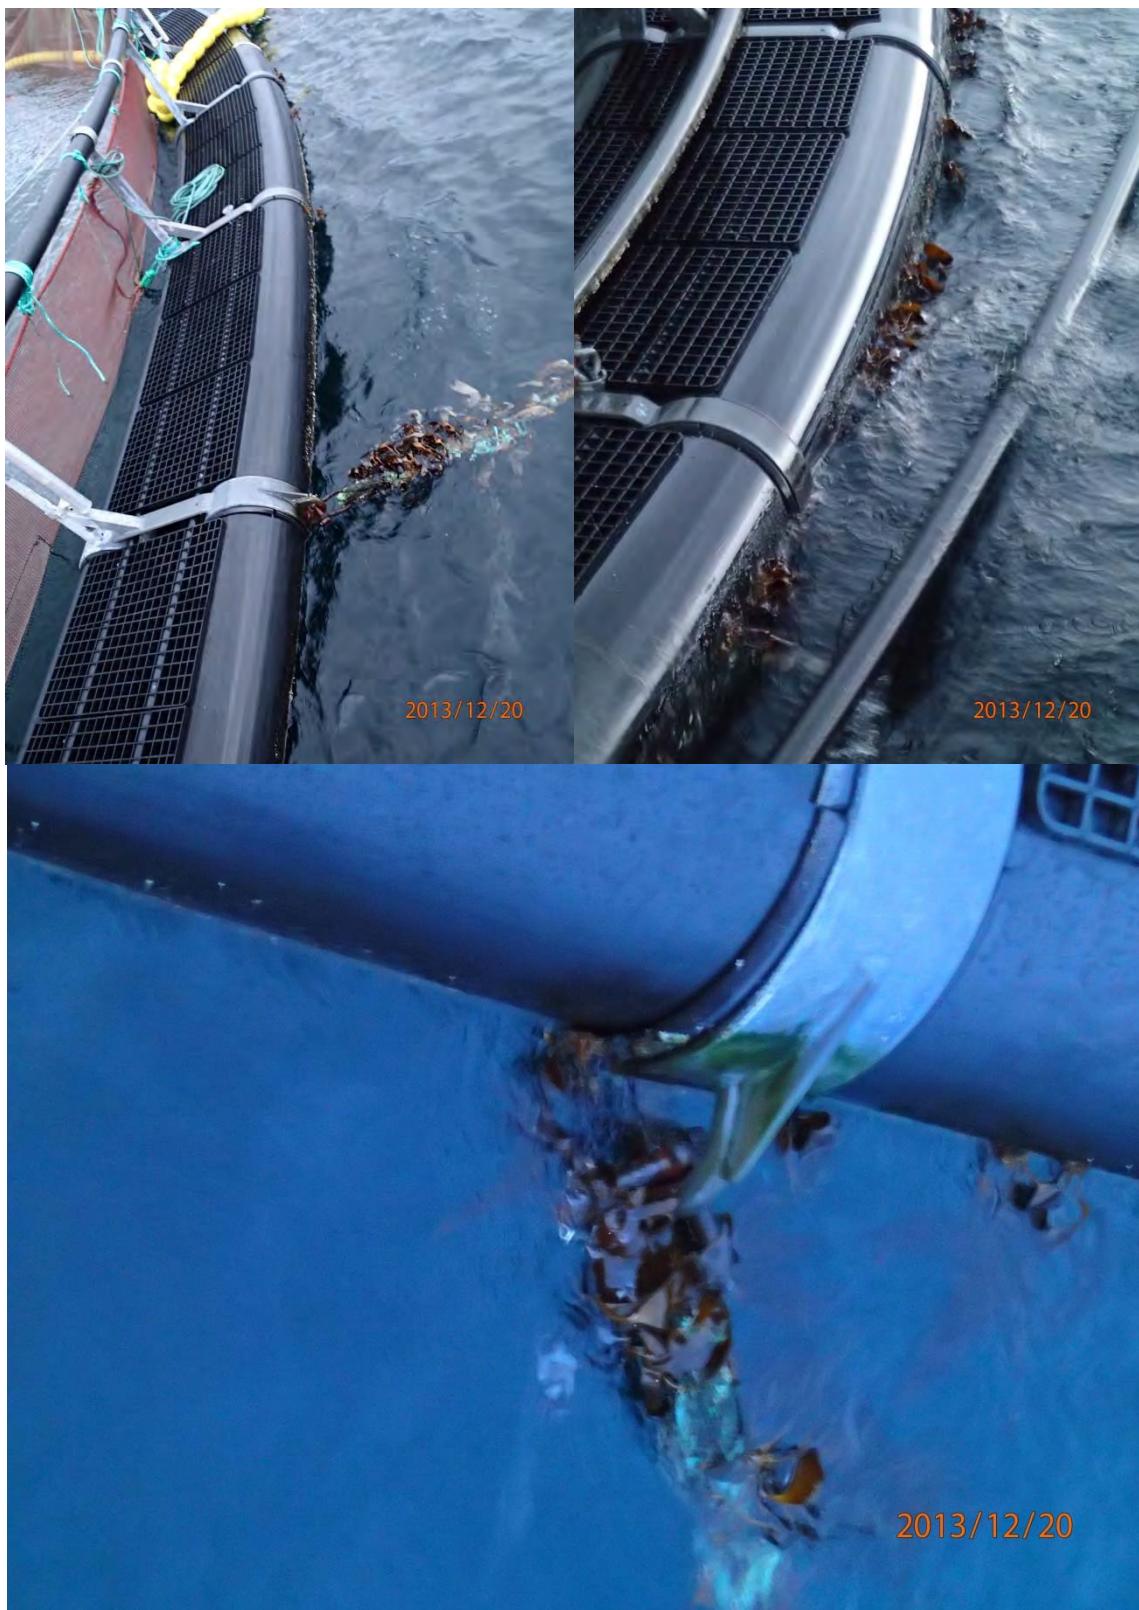
**Vedlegg 4.5** Bilder frå anlegg, algevekst på merd mm. dokumentert med bilder

Påvekst av tare og fjærerur langs merdkantene

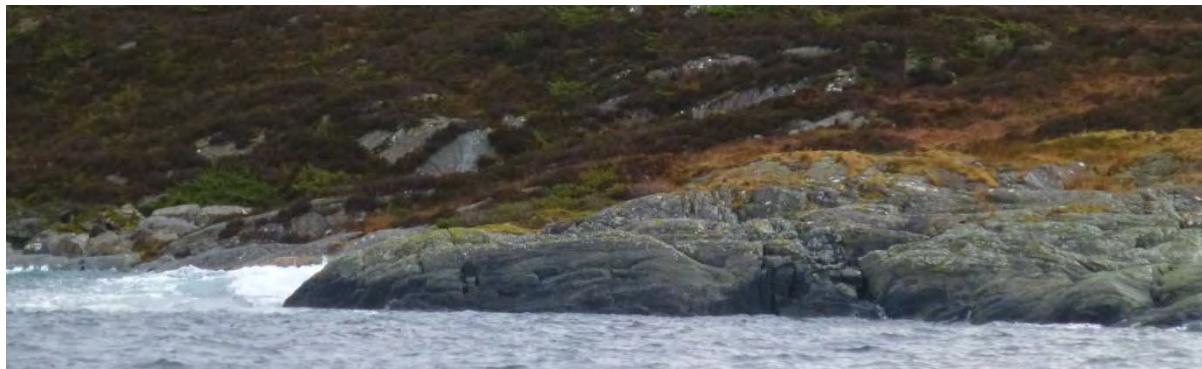
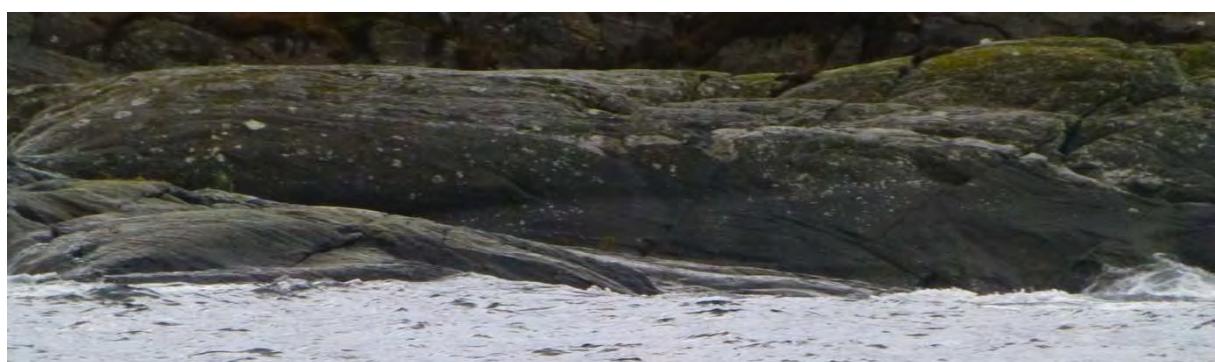
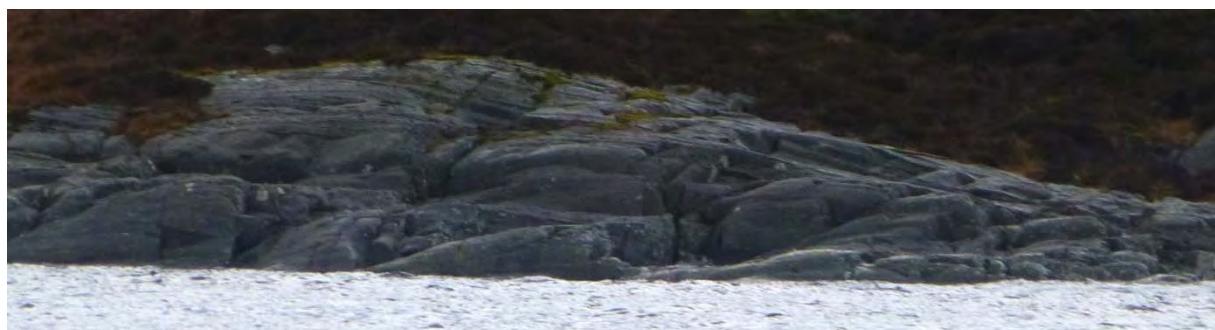
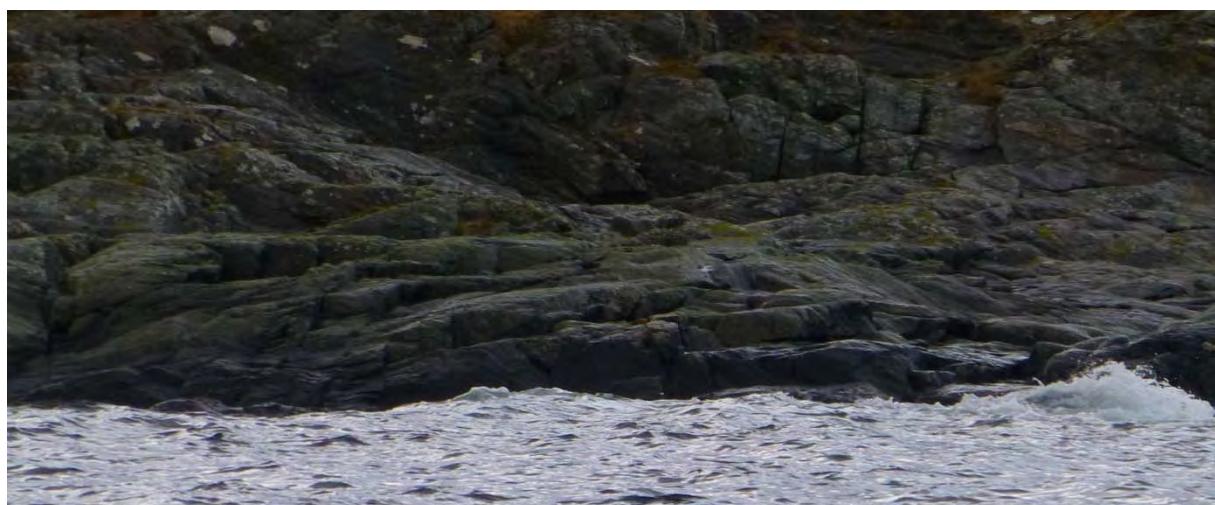
#### Vedlegg 4.6

I strandsonesynfaringa blei det ikkje påvist noko negativt eller synleg unormal algevekst.  
Det var full flo ved synfaringa.
