## BRESSVIKA GNR 28 BNR 4

**SAK: MANGLANDE FERDIGATTEST FOR INFRASTRUKTUR; FELLES VEG, VATN- OG AVLØPSANLEGG**

### STATUS - FØREBELS SVAR

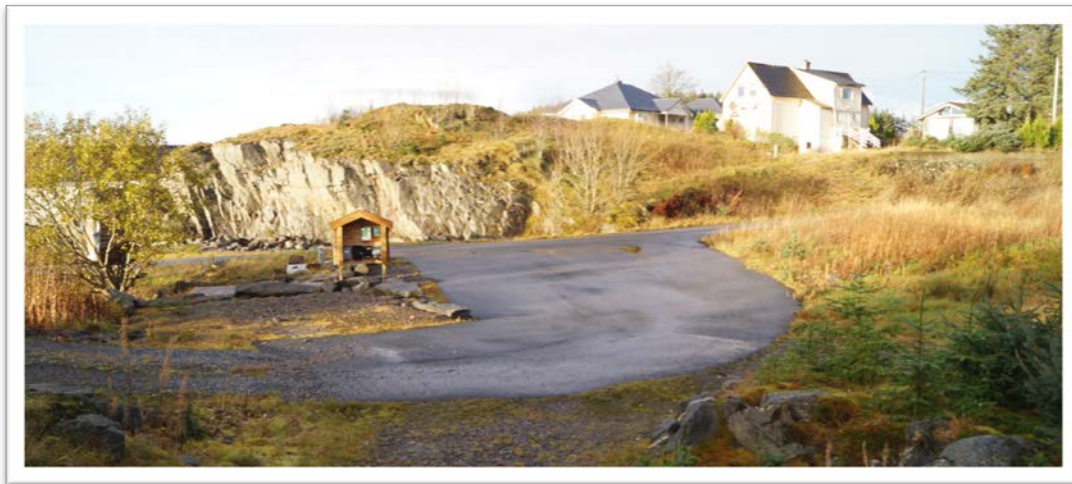
Området som er satt av til miljøstasjon er bygd. Skal det setjast ut miljøstasjon, må dette avklarast med NGIR.

*Figur 1 Miljøstasjon - området slik det ligg idag.*

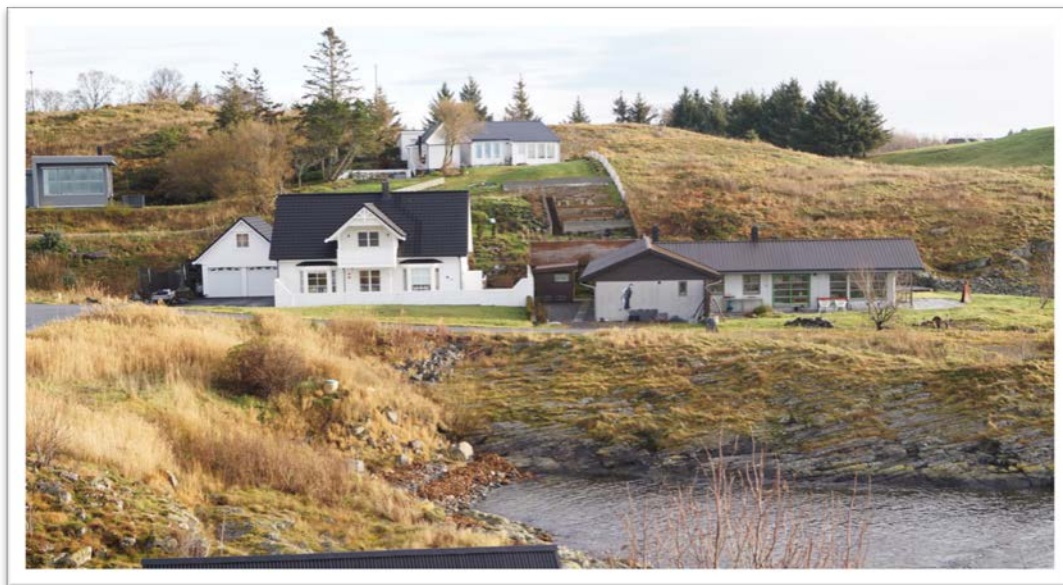
Anlegget har fungert i 14 år. Vi er ikkje kjent med at det har vore problem med sjølve anlegget. Det er opplyst at leidning med lodd ut i sjøen har kome opp. Det ligg ikkje føre noko dokumentasjon om dette.

Det er berre ein tomt, så langt vi veit om, som har problem med anlegget (hus til høgre på bildet). Det er eigar av tomten som sjølv er årsak til at han ikkje har fall inn på anlegget. Det kjem klart fram dersom ein sjekkar byggjesøknad og føresetnad. Kva skal ein dokumentera utover det som er levert? Kva er feil med anlegget?

*Figur 2 Huset med problem til høgre. Huset til venstre, det kvite, har ikkje problem. Topp kum ser ein innerst i bukta.*

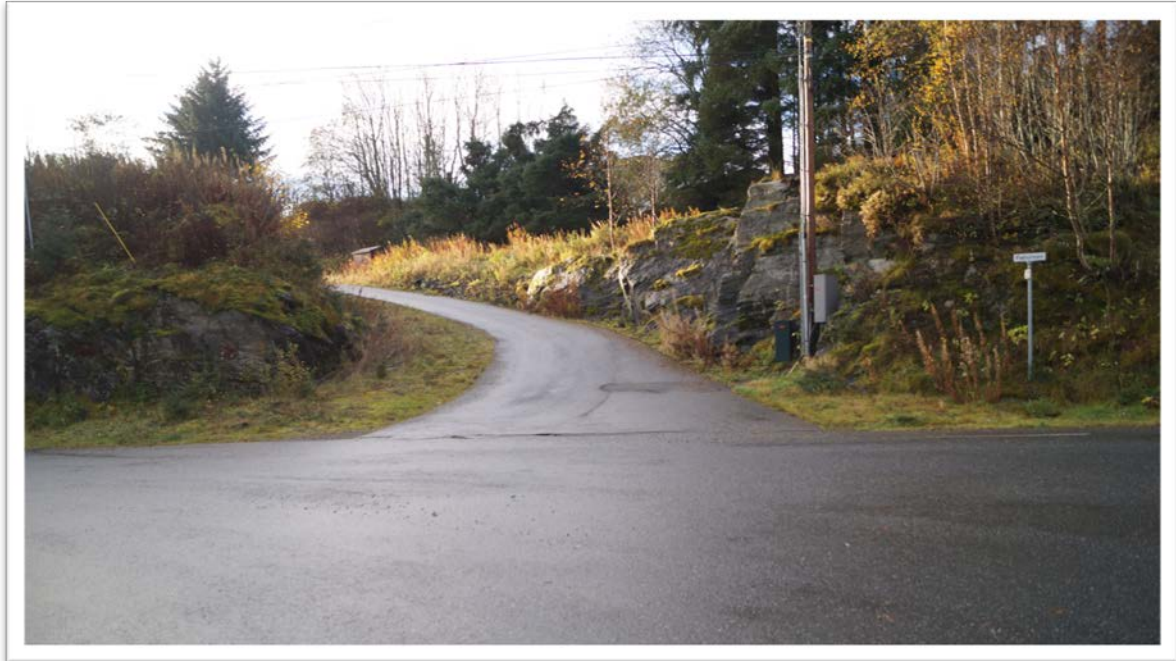
Innmålingar er kontrollert på nytt, og dei stemmer med det som vart opplyst ved søknad om ferdigattest. Det einaste vi finn som ikkje vart opplyst, er at sjølve fylkesvegen, ved avkjørsel, har vorte senka omlag 0,4 meter i ettertid. Forhold som ikkje tiltakshavar har ansvar for.

Vi har heller ikkje vorte forelagt noko som dokumenterer at det er feil i avkjørsla; t.d at det er problem med avrenning. Minner om at det ligg sprengt grøft under vegen og ut i vågen; knytt til vassleidning. Vassleidning og el-kablar ligg på høgre sida av vegen innover i Bressvika og slik det var planlagt.

Figur 3 avkjørsle slik den ser ut idag.

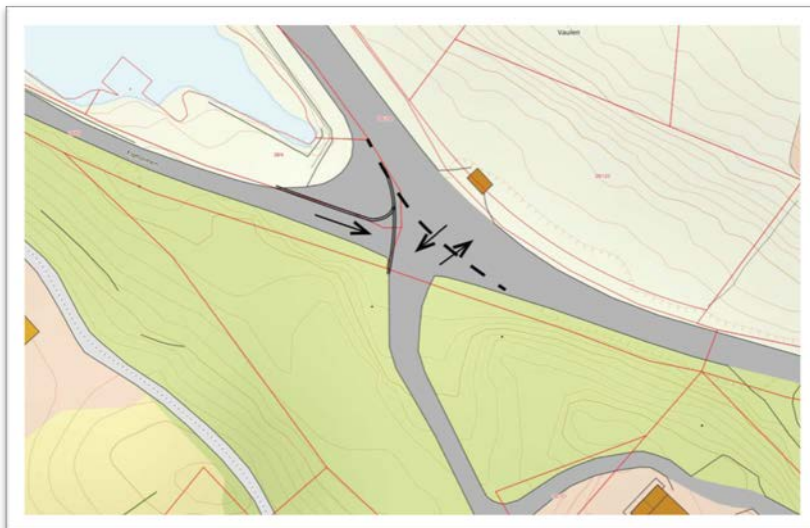
Noko som ikkje er knytt til denne saka, men som vi trur hadde vore positivt for alle, er å få til eit meir oversiktleig kryss ut mot fylkesvegen. Det er to vegar som kjem inn på fylkesvegen i same kryss. Der er ingen struktur på korleis dette er knytt saman. Vi legg ved ein mogleig løysning. Ei sak som kommunen kunne tatt opp med statens vegvesen.

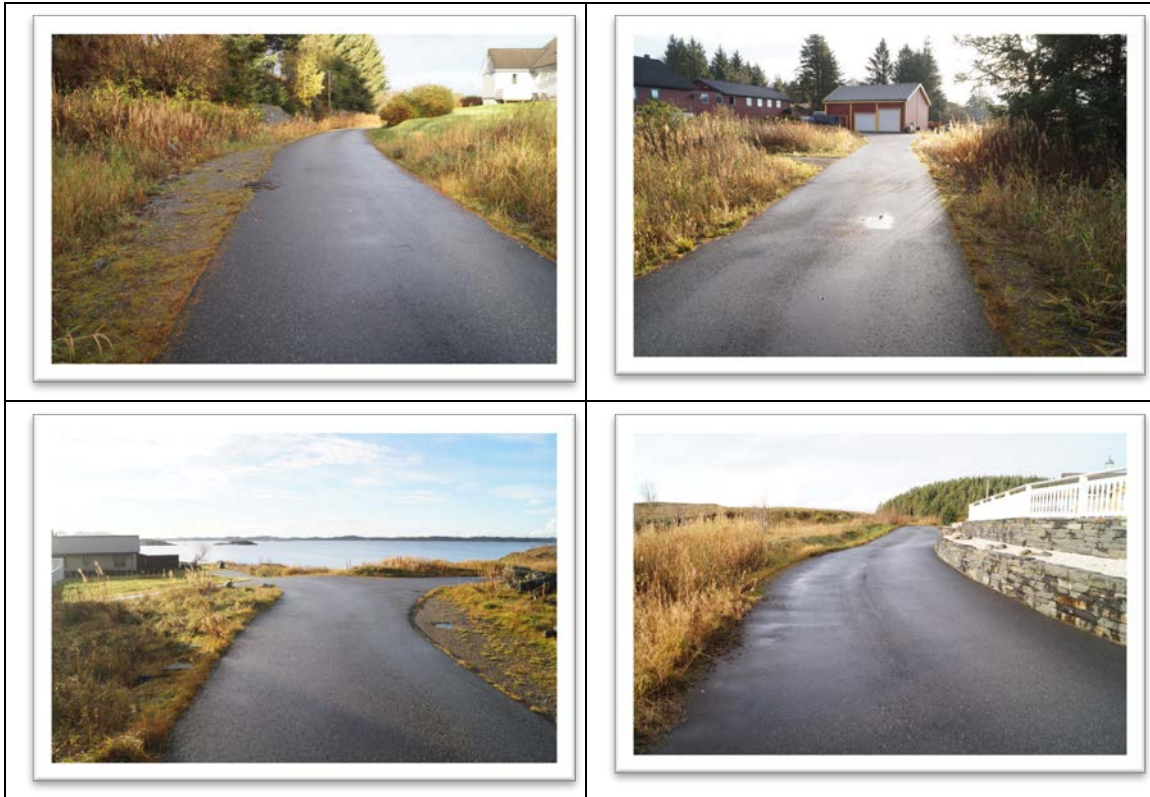
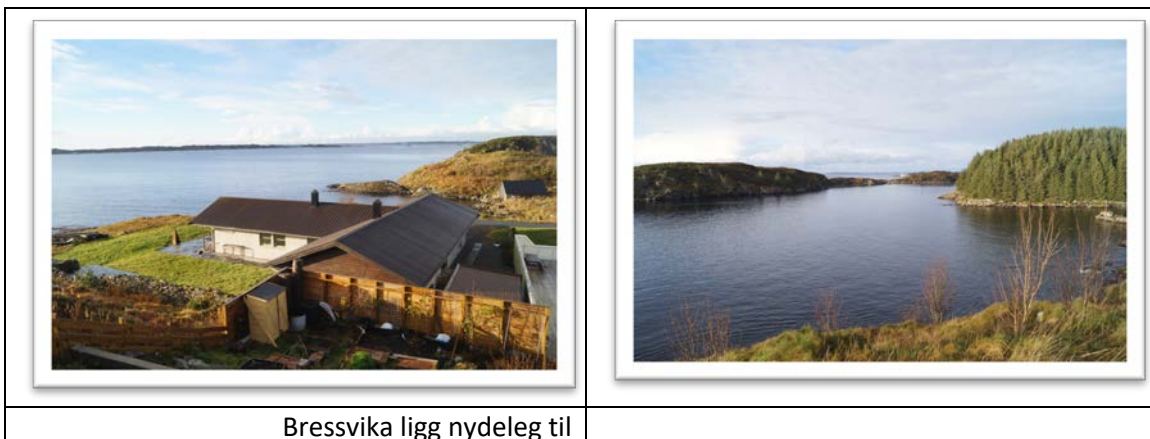
## Vegen i området

Nokre bilder

Vi har bilde langs heile vegen, og som vi kan sende over dersom ynskjeleg.
