# Verditakst for landbrukseiendom

**Bygdavegen 151**

Gnr. 20 Bnr. 1 "STEINTVEIT"

Samnanger kommune

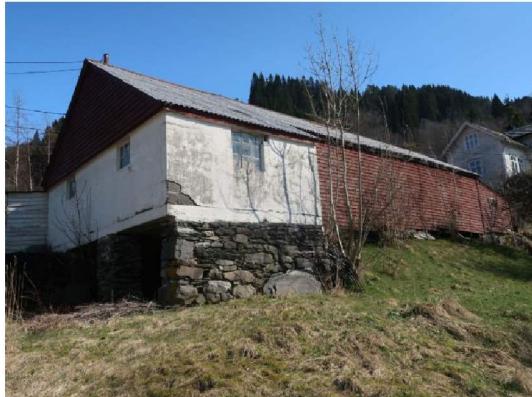
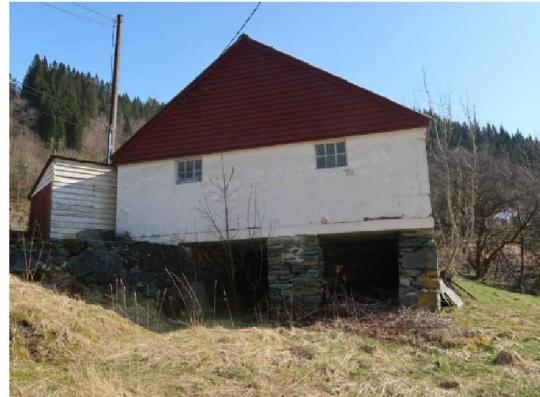
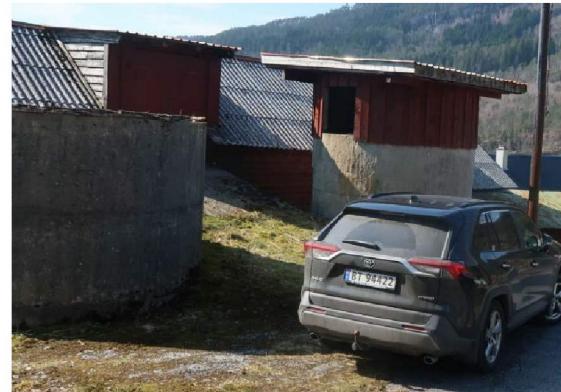
*Driftsbygning.*

Gråsteinsmurer, grindverk kledd med eldre malt trekledning, pusset mur, trekonstruksjon tekket med Eternittplater, antar fra 1960 - tallet. 2 siloer av betong.

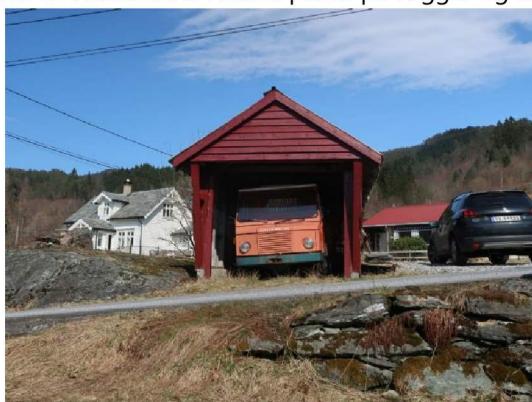
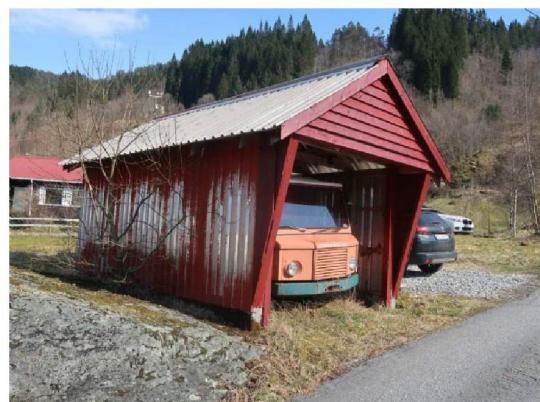
### Beskrivelse av 241 - Hus for dyr/landbr. lager/silo. Åpen garasje.

Ringmur av betong. Grusdekke. 4" bindingsverk kledd med Aluminiumsplater. Saltak, trekonstruksjon tekket ma A - takplater av Aluminium. Flasset plater på veggger og tak.
