Vurdering av fisketrappen i Jarlandsfossen, Tysseelva, revisjon 11.10.2022

NORCE

Laboratorium for ferskvannøkologi og innlandsfiske (LFI)

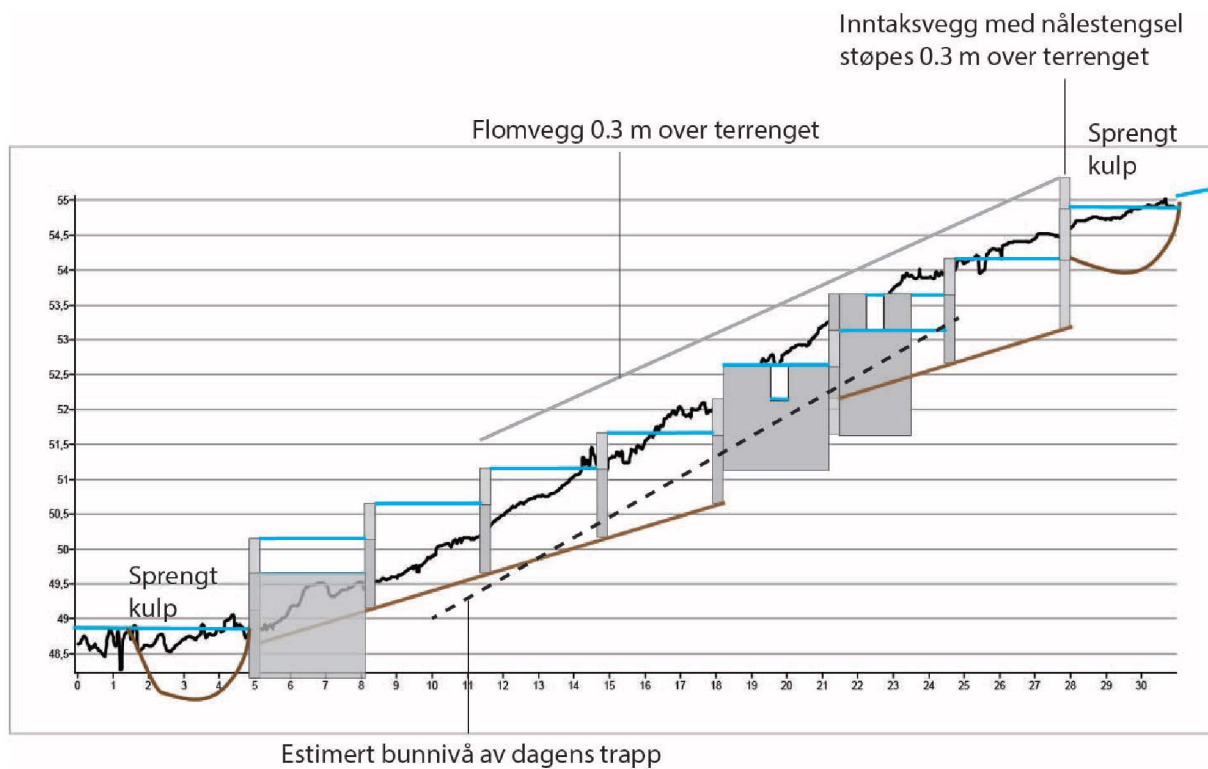
Figur 4: Tversnitt av ny trappeløsning. Svart linje er dagens terrenget. Blå linje viser vannspeil i trappen. Kote vannspeil tilsvarer overkant skilleveger i trappen. Svart skravert linje indikerer antatt bunnivå i dagens trapp. Brun linje er bunnivå av ny trapp. Kulp 7 og 8 og 10 (kote 52.65 og 53.15 og 54.15) gjør en sving til sørsiden av elven og tilpasses terrenget. Kulpene vil være større enn resten og anses derfor som gunstig for plassering av fisketeller dersom dette er ønsket.

Det anbefales en ny trappeløsning med 10 kulper og 0,5 m høydeforskjell mellom vannspeil i inntilliggende kulper. Den nederste kulp får høydeforskjell på 0,55 m. Kulpene bør ha minst 3 m lengde, 2,5 m bredde og 1 m dybde, med en utsparing på 0,45 x 0,55 m. Ytre veggen av trappen utformes som flomvegg med høyde på 0.30 m for å hindre at det blir for mye vann i trappen ved høyere vannføringer. (Figur 1 til 3). I inntaksvegg monteres et nålestensel (Figur 5) for å kunne justere størrelse på vanninntak i trappen. En kulp med 1 m dybde sprenges i fjellet ovenfor trappen (Figur 4).

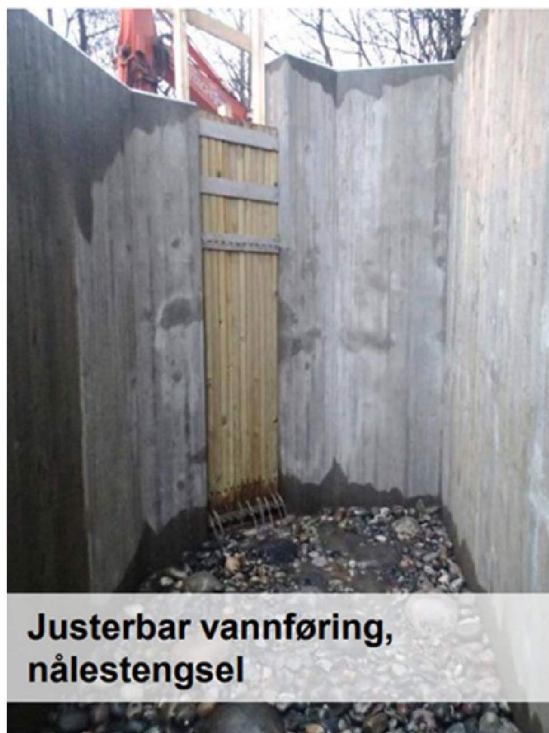
Figur 5: Nålestengsel
