## VEDLEGG

### Plankart 3 og 4

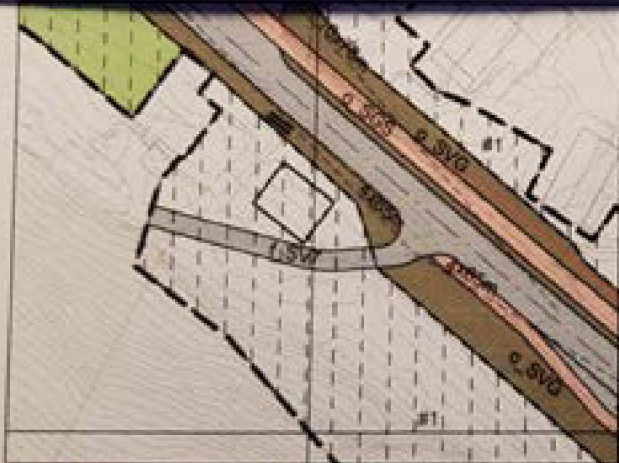
Utsnitt frå planforslag på 1.gongs høyring

Privatveg f\_SV7 er flytta vekk frå SEFRAK-registrert løe, slik at ein har moglegheit til å bevege seg rundt, samt drive vedlikehald på bygning utan å måtte nytta veg f\_SV7. Etter ynskje frå fylkeskommune, er begge husa frå «Storaløa» trekt ut av anlegg- og riggområde. Heile området mellom dei to driftsbygningane er også tatt ut av planen.

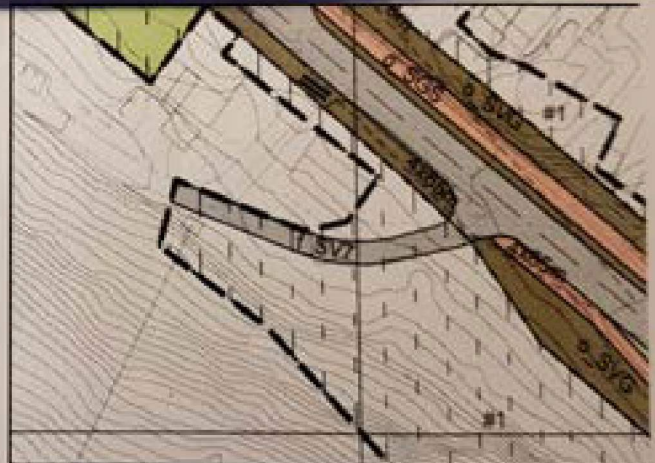
Utsnitt for endra kart etter høyring

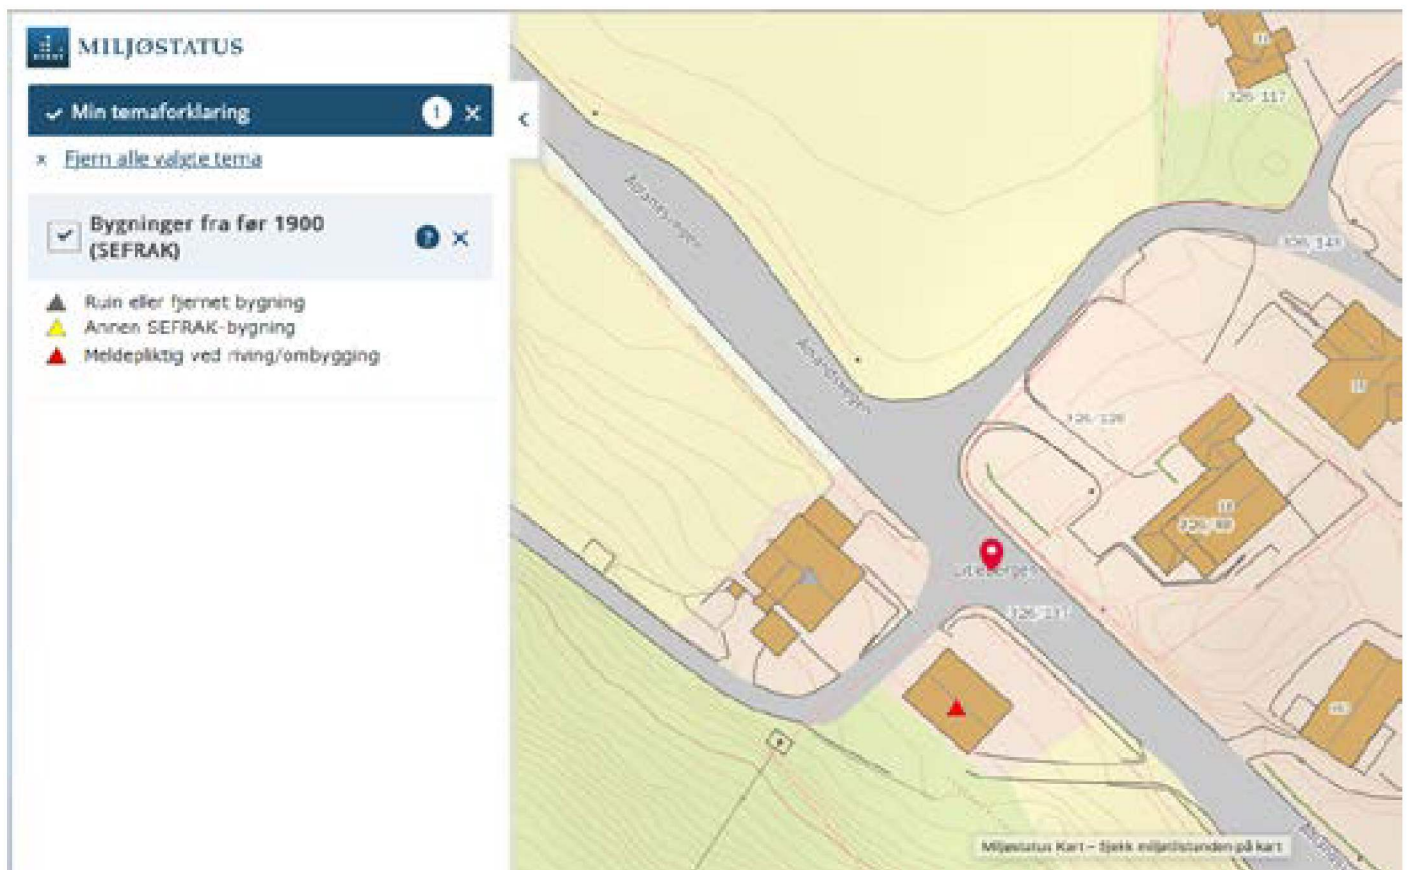
Utskrift fra Miljødepartementet der SEFRAK-registrert løe er markert med rød trekant.

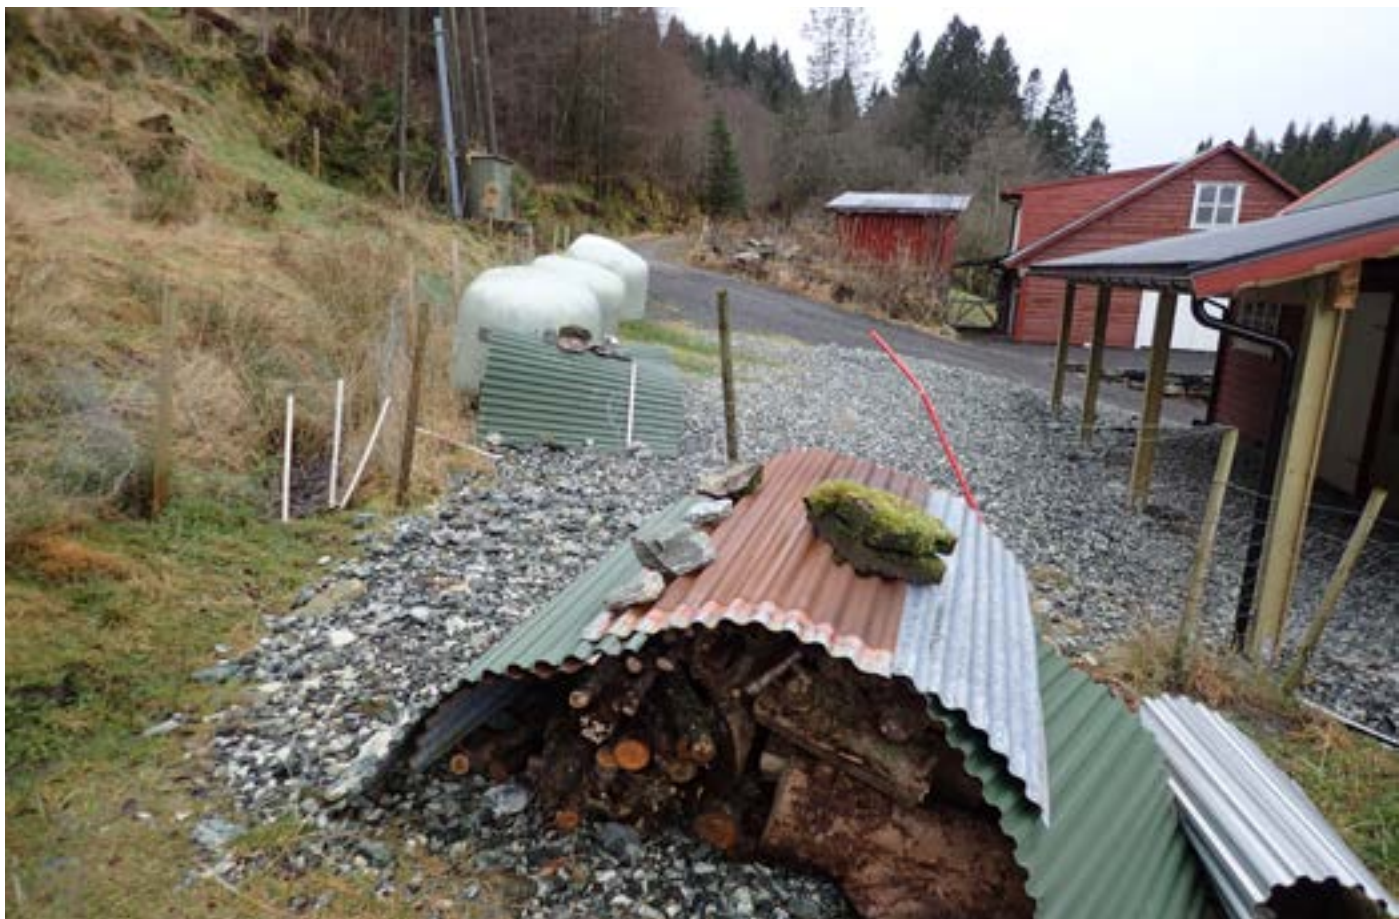
Arbeid med ved. Det forekommer tidvis rotvelt i siden ovenfor som må ryddes opp i. Rotvelt skjer bl.a fordi grunnen bakken mot åsen er leirholding og lite stabil.

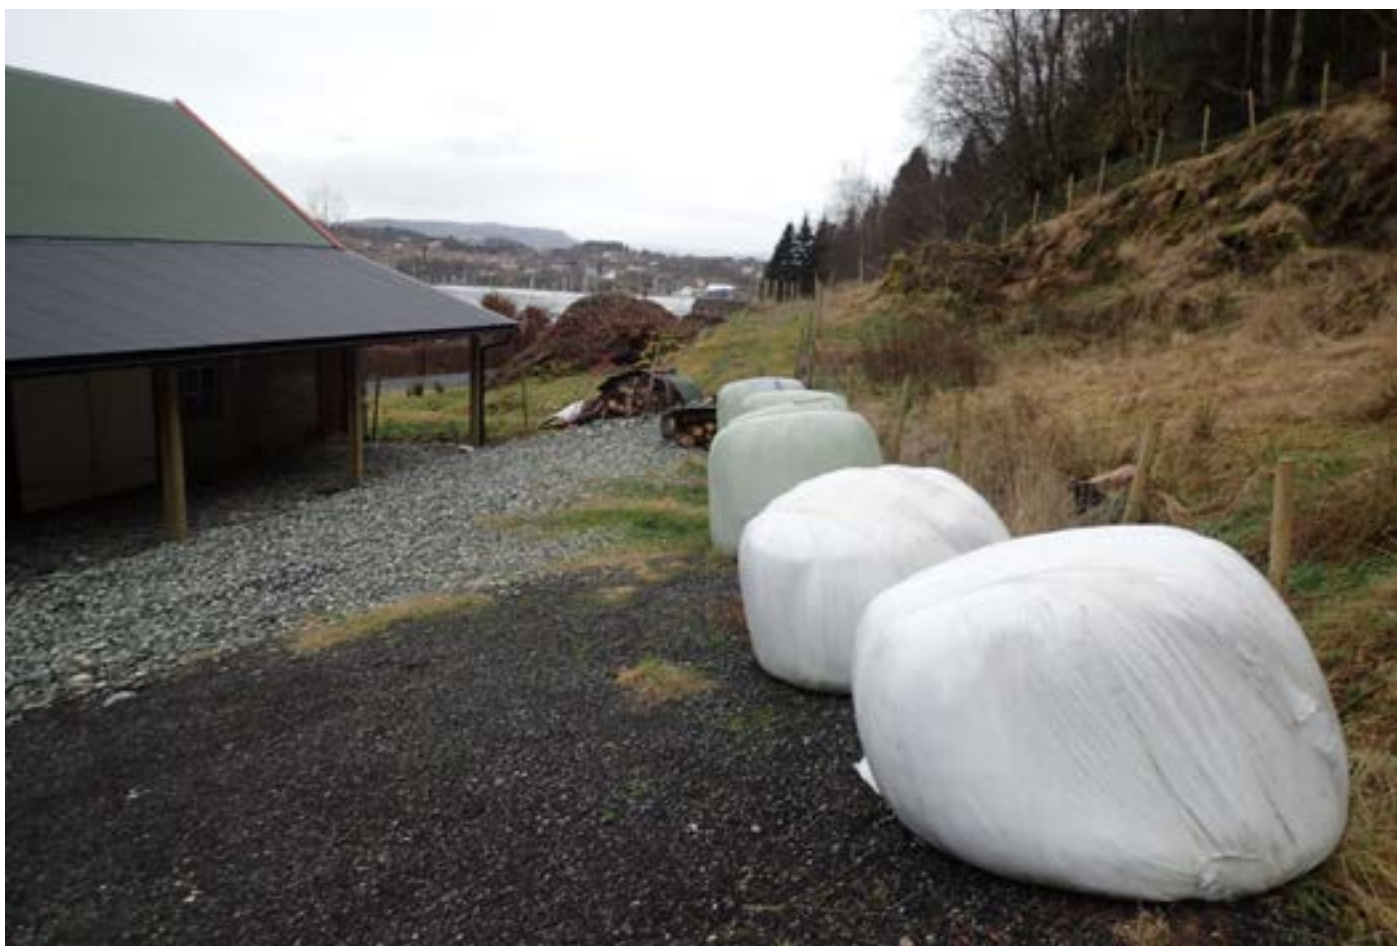
Området ovenfor løen er drenert og opparbeidet for å kunne brukes til ulike formål. Høyballer brukes til beitedyr som går i området.

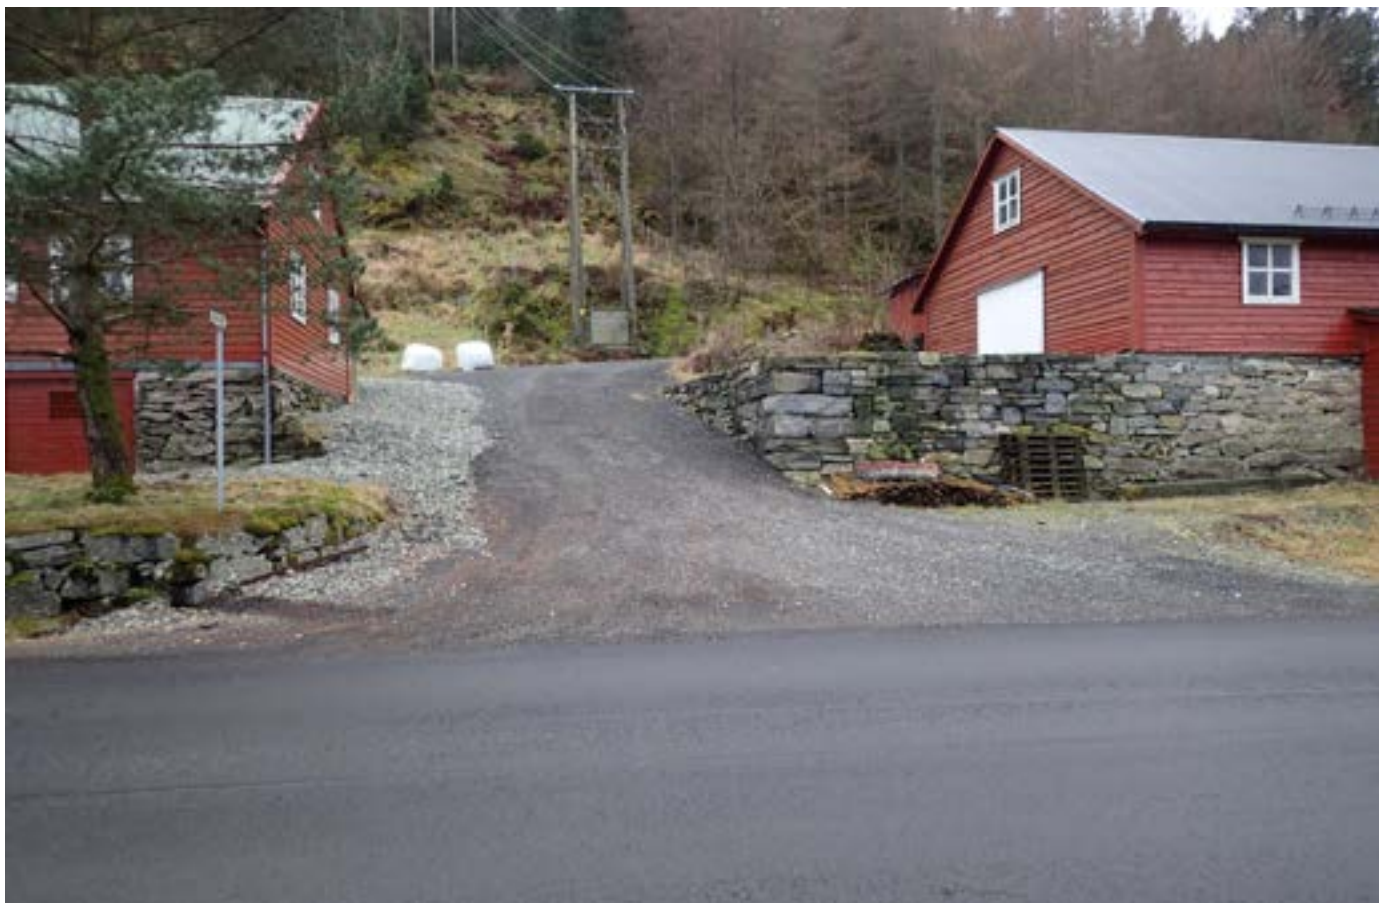
Dagens situasjon. Veien fremstår som beste trasé mot Stemmeveien slik den har vært i mange år.
