## NOTAT

| OPPDRAAG | <b>Reinseanlegg Manger</b> | DOKUMENTKODE | 10205949-RIGm-NOT-001 |
| EMNE | Arbeider i sjø | TILGJENGELIGE | Open |

Arbeider i sjø

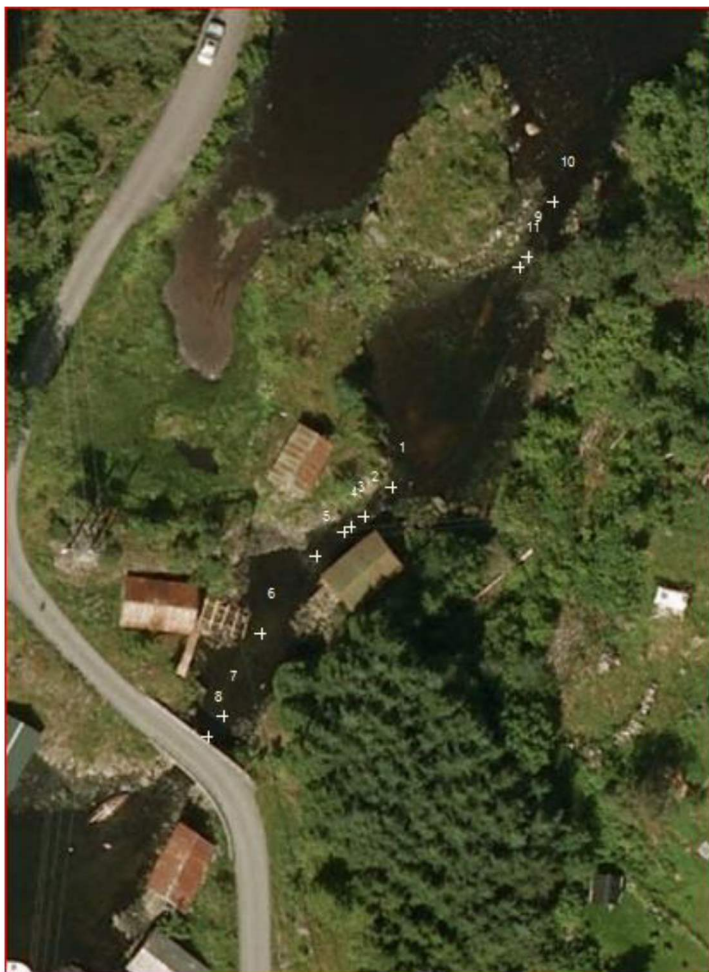
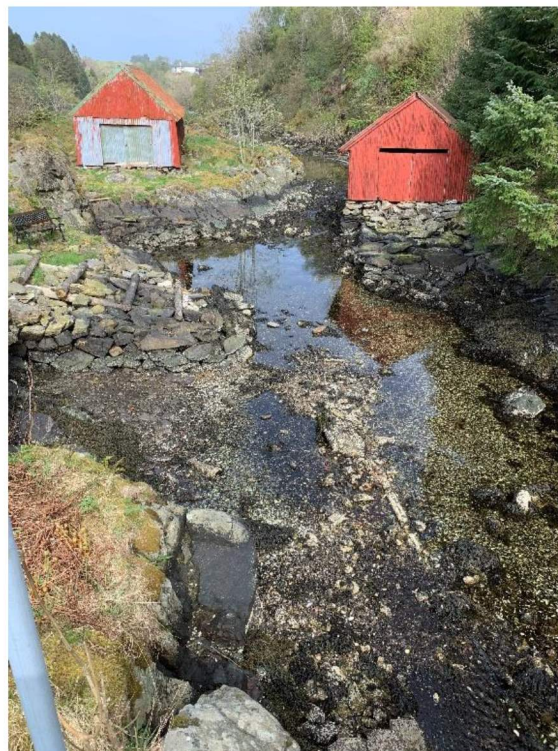
Figur 2: I flyfotoet til venstre er det vist punkt for profilering av terrengnivå gjennom utløpet frå Mangerspollen. Biletet til høgre er tatt frå vestsida av brua og mot nordaust, og viser utløpet av Mangerspollen.

Det er gjort profilering av nivået i 11 punkt gjennom utløpet, sjå Figur 2. Høgaste nivå er registrert på kote minus 0,11 (punkt 10). I Mangervågen er høgaste astronomiske tidevatn registrert på kote 0,84 (NN2000), mens middel høgvatn er registrert på kote 0,39 (sjå vedlegg A). Dette tyder på at sjøvatn kjem inn i Mangerspollen ved alle tidevass-syklusar, men i periodar med lågvatn vil delar av kanalen vera tørrlagt.
