Statens vegvesen

Varsel om ulovleg tilhøve og skade på postvegen ved Seim gnr/bnr 171/5 – Oppmoding om tilbakeføring

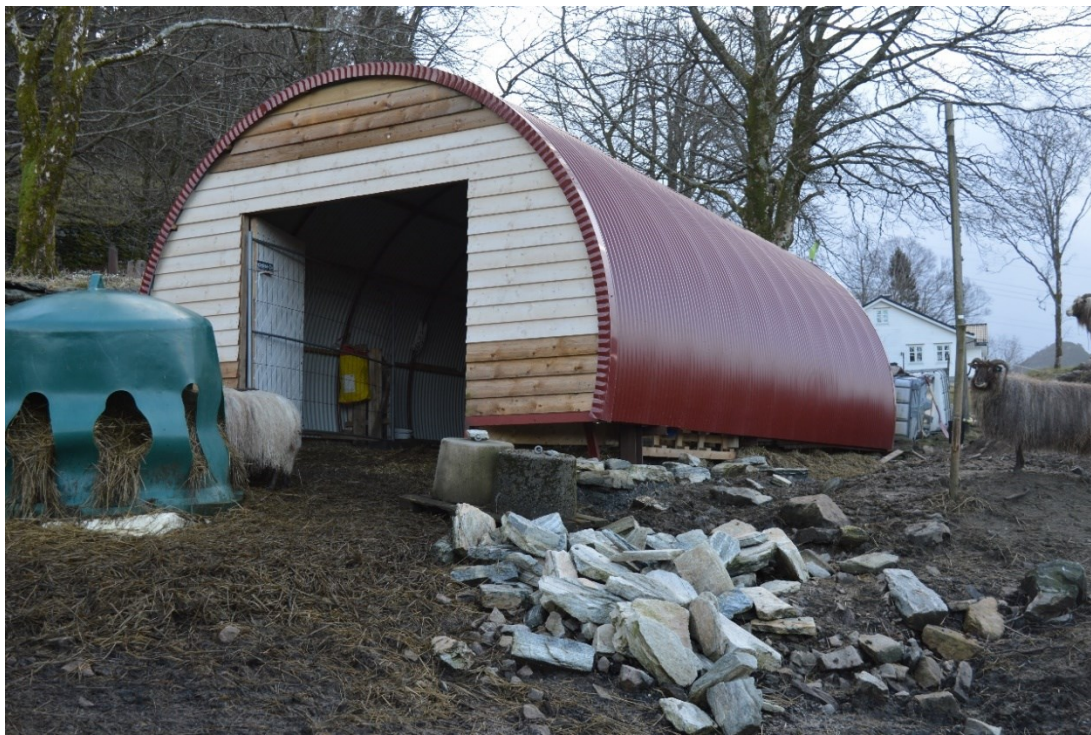
klyngetunet, datert til 1200-talet, på den andre. Rubbhallen er plassert innfor sikringssona på det automatisk freda kulturminnet, men i hovudsak er det postvegen som er mest råka og skada av tiltaket. Vel 20 meter av veglegemet er gravd vekk, og det er i staden fylt på pukkk som grunn for rubbhallen. Massar frå postvegen ligg like ved.

Figur 2 Massar frå postvegen. Foto Sigrun Wølstad, Vestland fylke.

Statens vegvesen meiner det er alvorleg at postvegen er fjerna på denne måten og be om at vegen vert tilbakeført etter beste evne.

Ein god måte å gjere dette på er å nytte hovudprinsippa i veginstruksen frå 1794. Kort fortalt avsett ein bredda og linjeføringa slik den opphavleg var (6 alen) med ein enkel kant av tørrmur på kvar side, og helst må vegen verta fylt i att med dei massane som er fjerna. Om det ikkje er mogleg kan ein nytte masser tilsvarande det som er omtala i instruksen. I ein historisk veg må det *ikkje* nyttast nye massar som pukk, knust grus, plast eller duk.

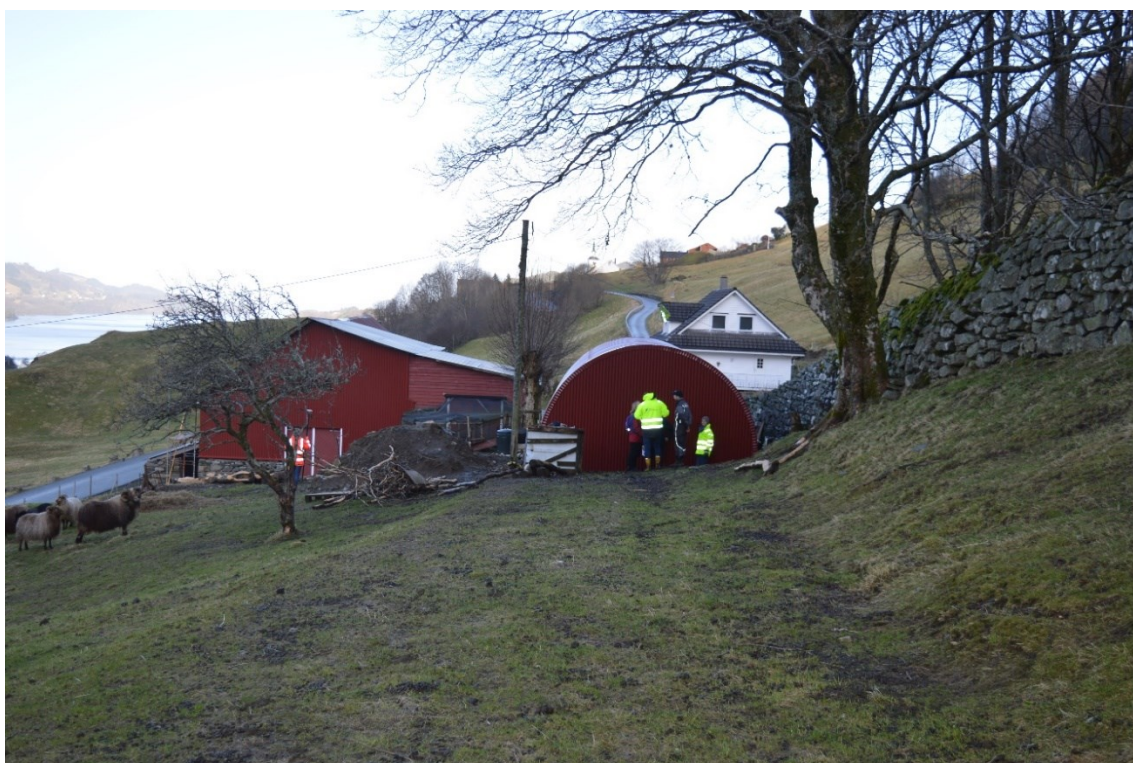
Det er ulovleg ført opp ein rubbhall for dyra på garden. Rubbhallen er plassert i Den Trondhjemske postveg, med mellomalderkyrkjegarden på eine sida og ei tuft frå det gamle

Figur 3 Bilete tatt frå postvegen og syner rubbhallen si plassering midt på vegen. Foto Sigrun Wølstad, Vestland fylkeskommune.
