RAPPORT

Øvre Sagstad, Alver

Miljøgeologiske grunnundersøkelser og vannprøvetaking. Datarapport og tiltaksplan forurenset grunn

DOKUMENTKODE: 10219325-RIGm-RAP-001

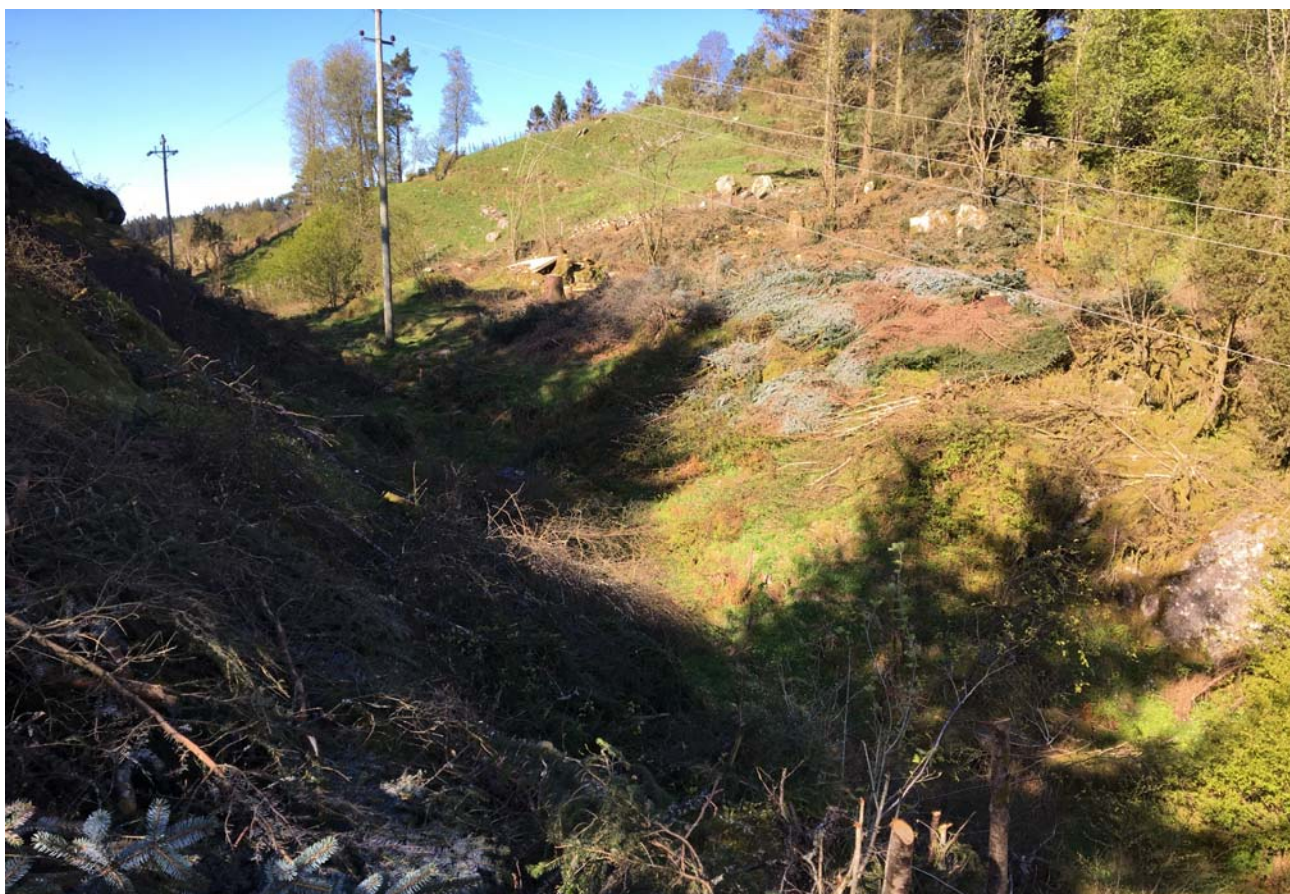
Forsidebilde: Foto av tiltaksområdet. Nærmeste stolpe er den aktuelle stolpen som skal tas opp. Vegetasjon er kuttet ned i forbindelse med de planlagte arbeidene. Foto: Multiconsult

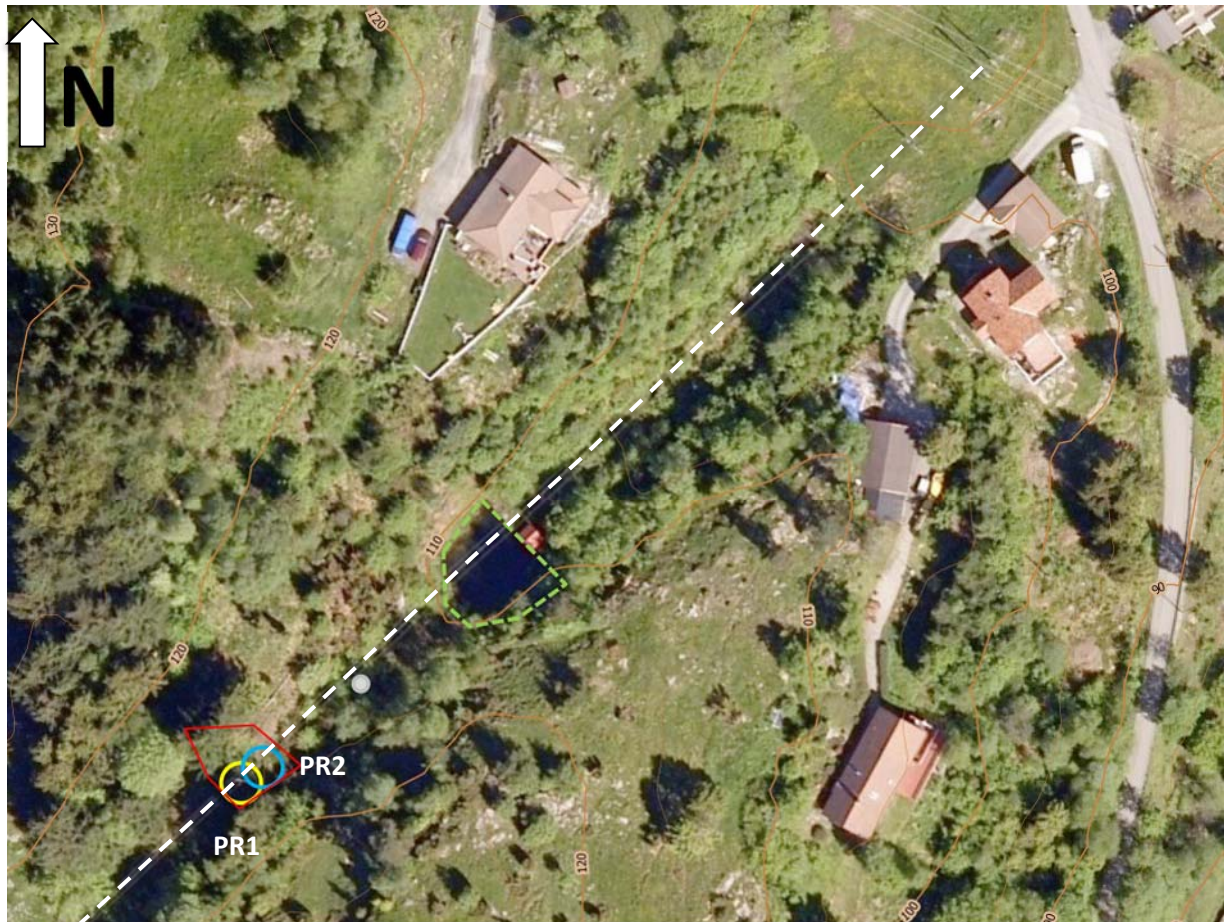
Figur 4-1: Flyfoto over Øvre Sagstad. Den åpne drikkevannskilden er markert med stippet, grønn linje. Reservebrønnen er markert med grå sirkel. Omtrentlig trasé av høyspentlinje er markert med hvit, stippet linje. Eksisterende høyspentmast er markert med gul sirkel, og plassering av ny mast er markert med blå sirkel. Omtrentlig avgrensning av tiltaksområdet er vist med rød, heltrukket linje. Fargene på sirklene indikerer høyeste påviste tilstandsklasse i massene i hvert prøvepunkt. Flybilde fra Nordhordaland 2006. Kartkilde: www.norqebilder.no.

Prøvepunktene er ikke målt inn, men omtrentlig markering er vist i Figur 4-1 og Figur 4-2. Prøvepunkt PR1 er plassert ca. 0,5 m fra eksisterende mast i nordøstlig retning, mens prøvepunkt PR2 er plassert ca. 3 m nordøst for og nedstrøms eksisterende mast.

Eksisterende høyspentmast og lokalitet for prøvepunktene er lokalisert i et dalsøkk som går med fall (ca. 5 høydemeter) ned mot den åpne drikkevanskilden lokalisert nordøst i dalsøkket.

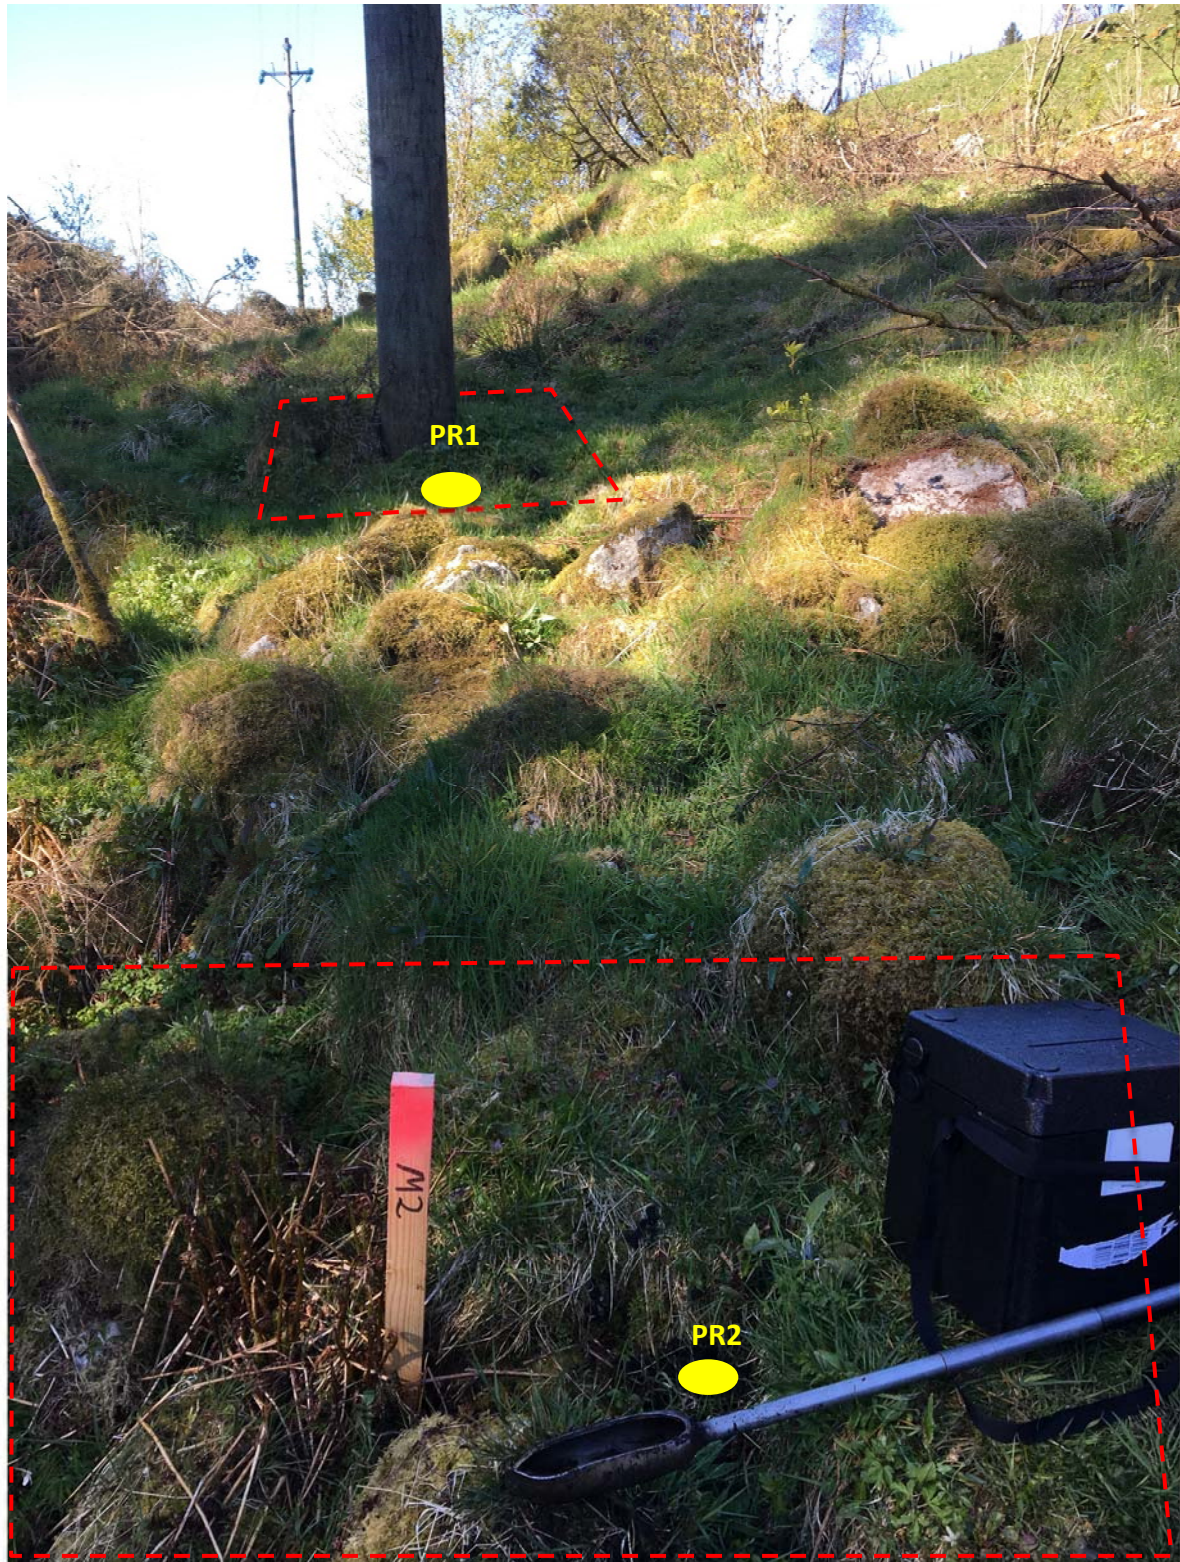
Figur 4-2: Bildet viser stolpen som skal skiftes, samt lokalitet for planlagt ny mast. Omtrentlige områder hvor det skal graves er markert med stiplede røde linjer. Gule sirkler viser hvor jordprøvene er tatt. Bildet er tatt mot sørvest. Foto: Multiconsult

Det skal graves to steder; ved eksisterende mast og ved planlagt lokalitet for ny mast. Områdene hvor det skal utføres gravearbeid, er totalt i underkant av 15 m². I tillegg skal oppgravde masser mellomlagres. Inkluderes området for mellomlagring av masser, er det totalt berørte området på i underkant av 100 m², se omtrentlig avgrensning i Figur 4-2.

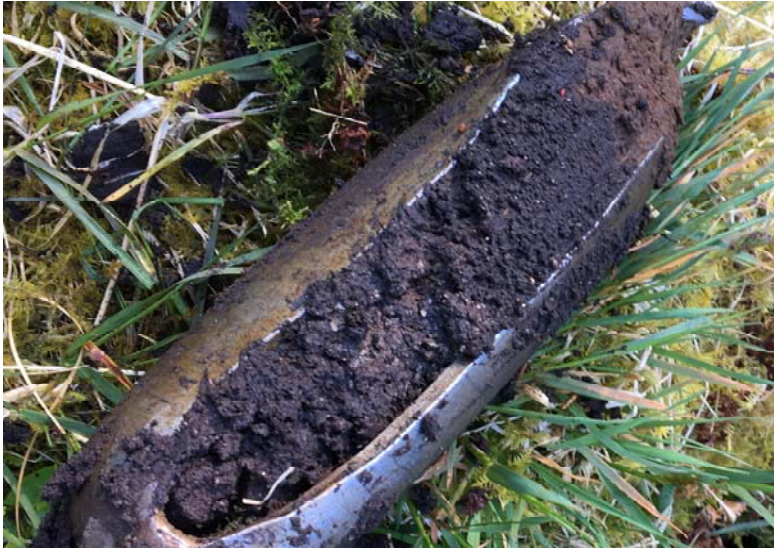
Figur 4-3: Foto viser prøvemateriale fra PR2. Tilsvarende masser ble observert i PR1. Foto: Multiconsult

Massene i de to prøvepunktene bestod hovedsakelig av organisk materiale, se Figur 4-3. Ved 0,5 m dyp ble det truffet på store steiner/blokk.

TOC-innholdet i de organiske massene fra PR1 og PR2 er kalkulert til å være henholdsvis 5,5 og 8,8 % TS.

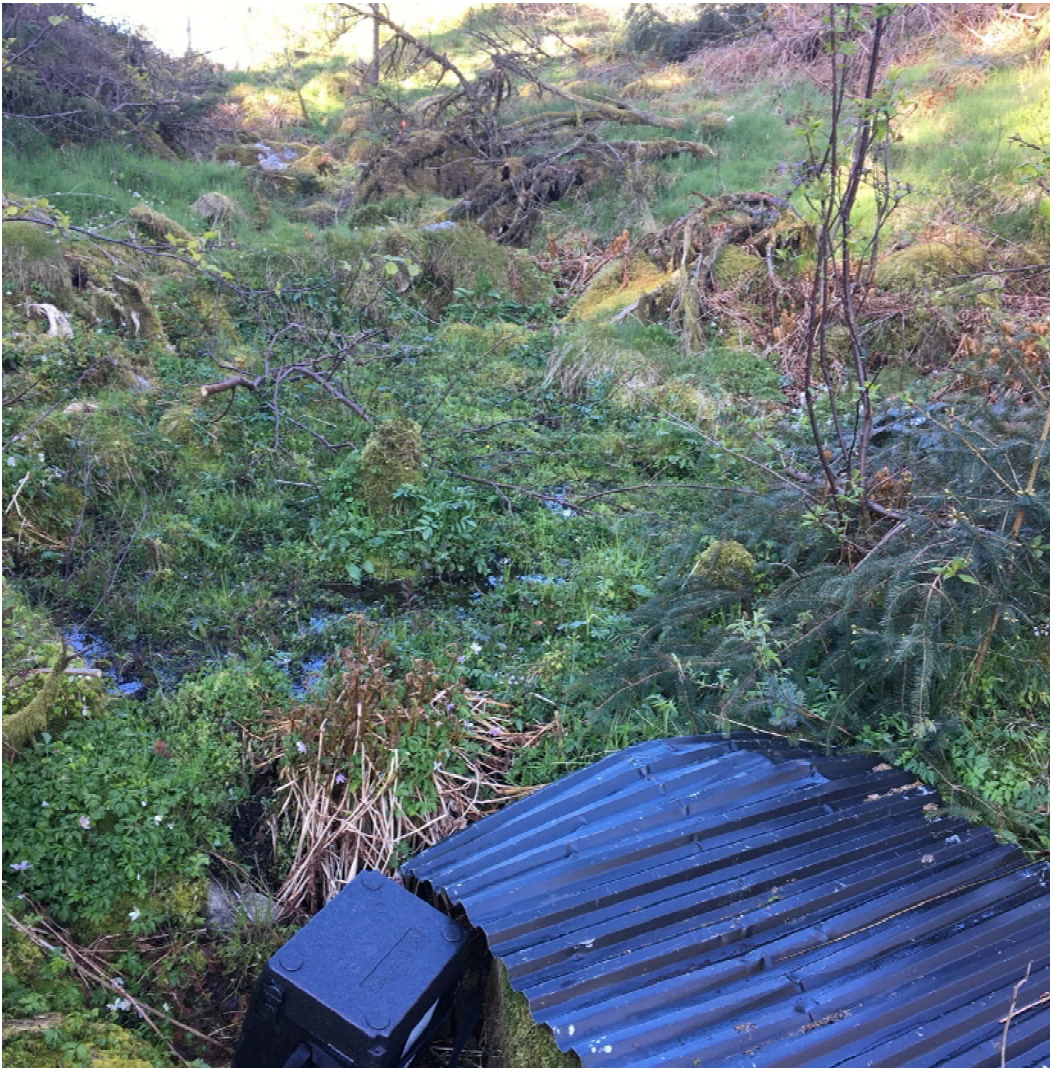
Figur 4-4: Bildet viser stillestående overflatevann i søkket mellom eksisterende høyspentmast og den åpne drikkevannskilden. Flaket med bølgeblikk nede til venstre i bildet dekker over en reservebrønn som benyttes i nødstilfeller. Foto: Multiconsult

Det aktuelle området består av gressdekte flater. På skråningene rundt har det tidligere vokst barnål- og lauvtrær (som er kappet ned i forbindelse med de planlagte arbeidene), samt andre lave buskvekster og gress. Skråningene er delvis vegetert og delvis med berg i dagen. I bunnen av søkket, hvor høyspentmasten er lokalisert, er det større stein og blokker, som også er vegetert som vist i Figur 4-2. Det renner vann i bunnen av søkket; noen steder under stein og blokk som ved høyspentmasten (kan høres som sildrende vann), mens det litt lenger nedstrøms, ca. halvvegs mellom eksisterende mast og åpen drikkevanskilde er stillestående vann på terrengoverflaten, se Figur 4-4.

Reservebrønnen består av en betongkulvert som er satt ned i grunnen. Det er ukjent hvor dyp denne er. Det er overflatevann i området rundt, men kulverten stikker høyt nok opp fra bakken til at det ikke renner vann inn fra overflaten. Brønnåpningen er også dekket til av bølgeblikk, se Figur 4-4.
