Alver kommune

► Skredfarevurdering ved Manger skule

Vedlegg til reguleringsplan

Oppdragsnr.: 5187192 Dokumentnr.: 1 Versjon: J01 Dato: 2019-08-26

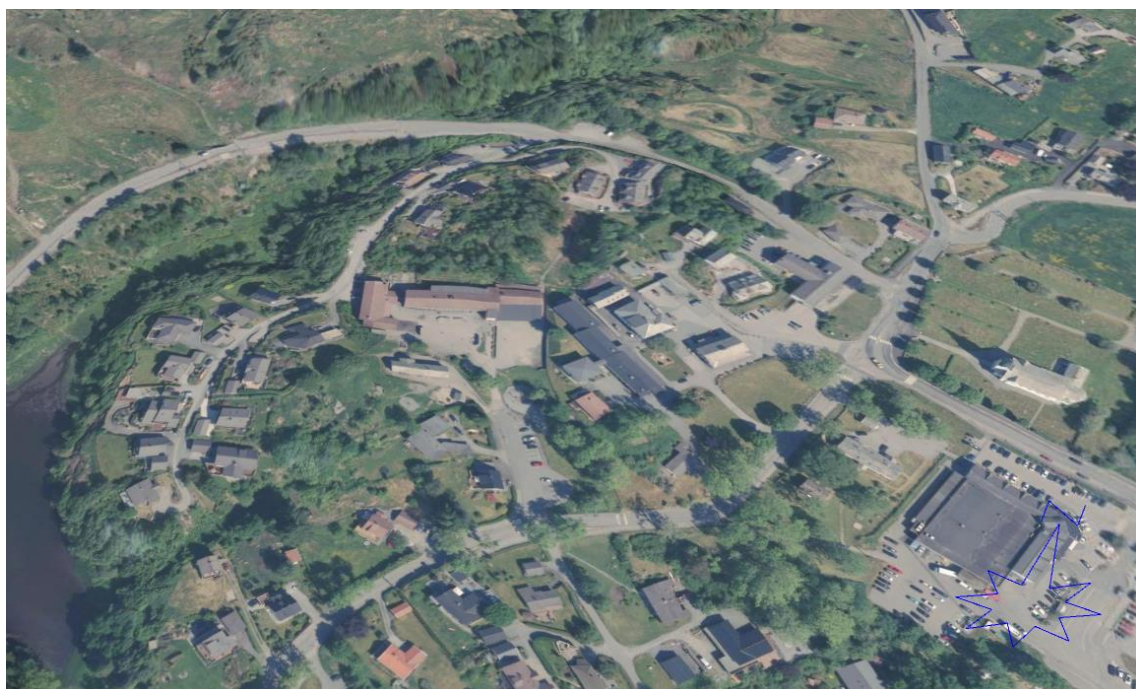
Figur 3. Oversiktsfoto over området illustrert i 3D med norgei3D.no.

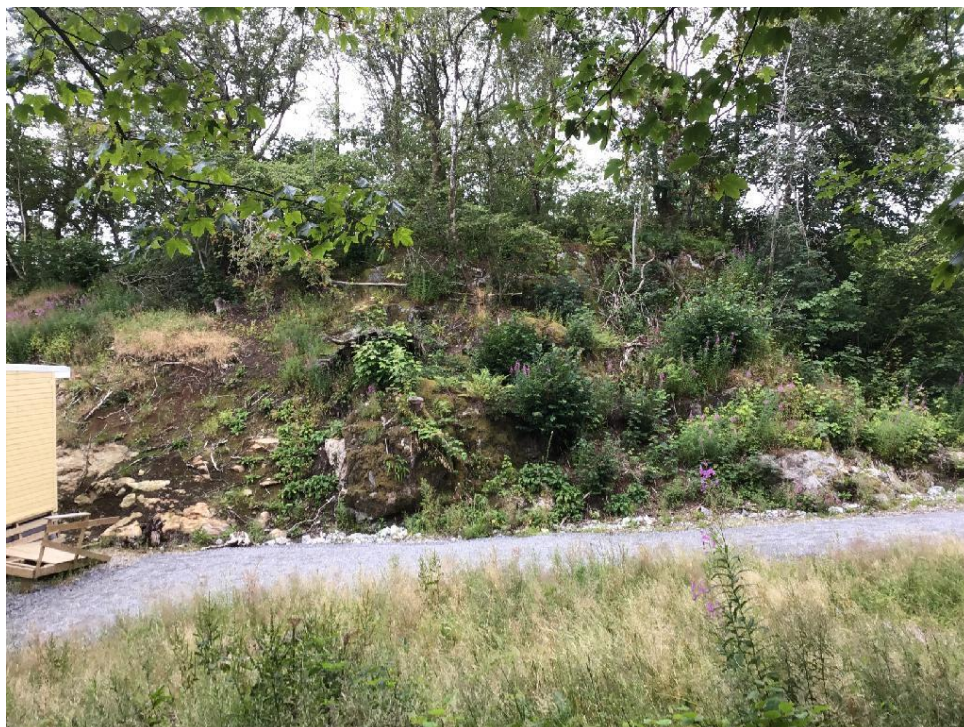
Figur 11-19 syner korleis terrenget ser ut rundt skulen. Figur 11 og 12 er tatt ca. midt i den nordlegaste delen av kartlagd område. Det er ein liten dal med skråningar på begge sider. Vestleg skråning er ein naturleg skråning dekkja av tynn vegetasjon. Figur 12 syner ei rotvelte med lause blokker på oppsida. Figur 13 syner fortsettinga på skråninga mot sør. Det er eit tynt lausmassedekke over fast fjell. Austsida av dalen er vist i Figur 14 og 15. Terrenghellinga er slak og området er dekkja av gras og tre. Figur 16-18 syner terrenget bak skulebygget. Det er naturlege skråningar med vekselvis lausmassar og fast fjell. Nokre stader er det litt erosjon. Figur 19 syner korleis terrenget ser ut i sørleg del. Det er store flate areal, og nokre skråningar slik som vist i Figuren. Det er ingen teikn til skredaktivitet i det kartlagde området.

Figur 11. Naturleg skråning i nordleg del av kartlagt område.

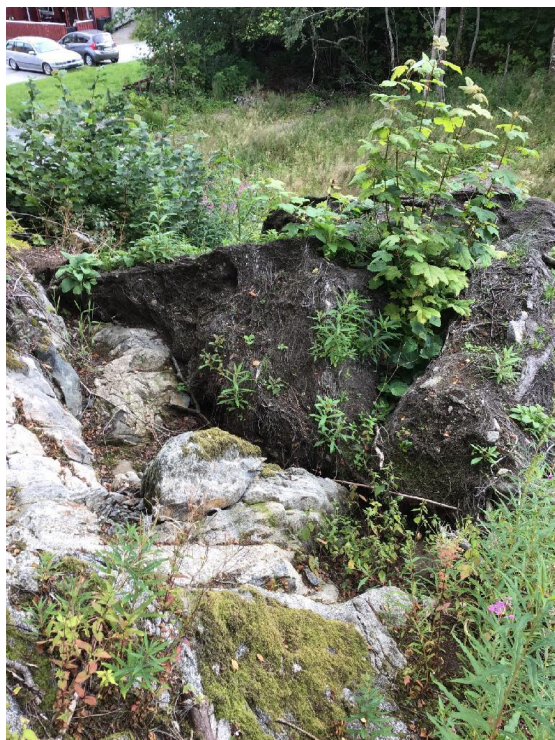
Figur 12. Rotvelte med lause blokker i bakkant.

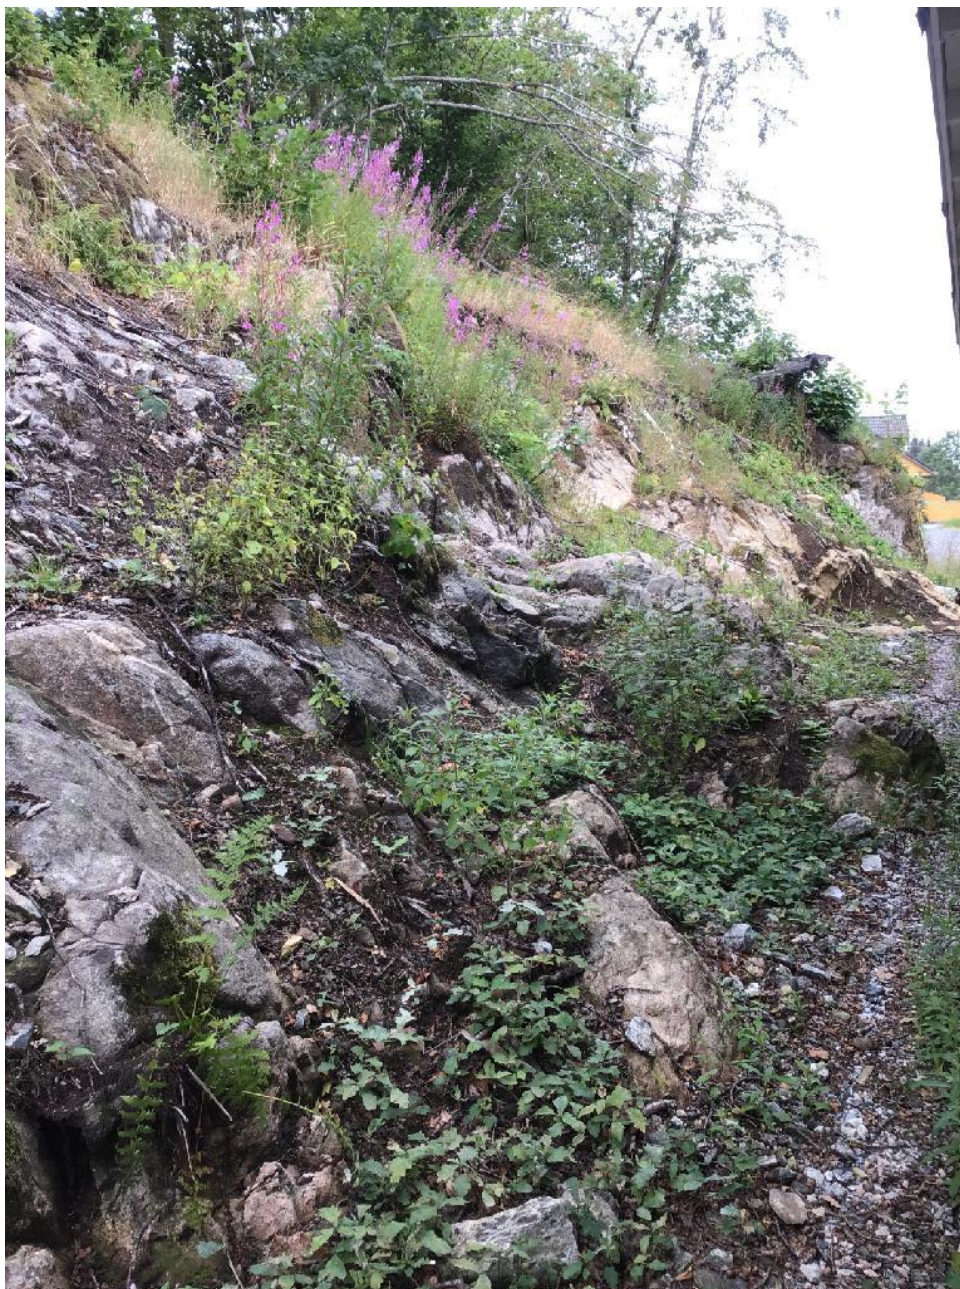
Figur 13. Videre frå Figur 11 og 12 mot sør. Naturleg skråning.

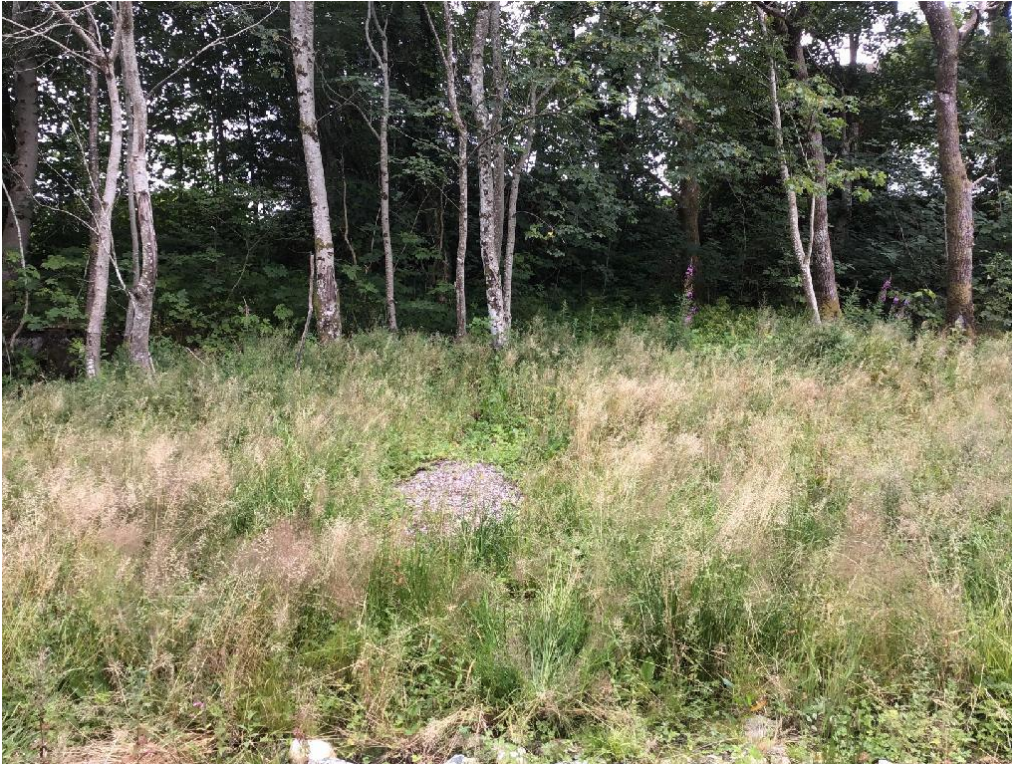
Figur 14. Austleg del av dalsøkk i nordleg del av kartlagt område.

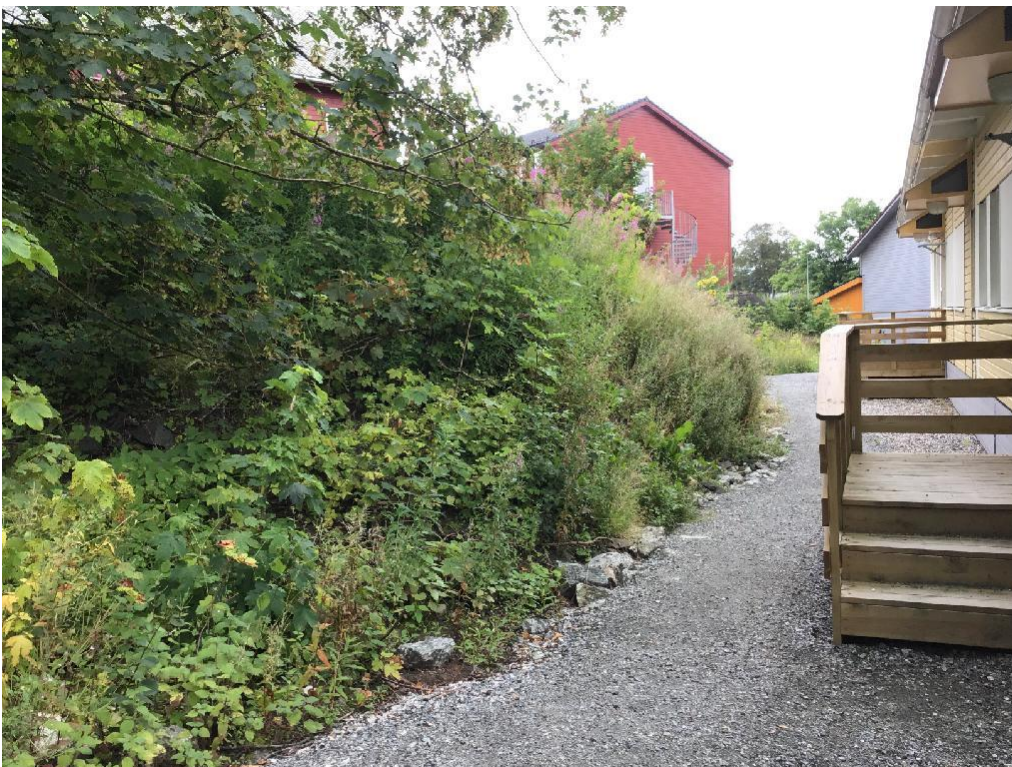
Figur 15. Austleg del av dalsøkk i nordleg del av kartlagt område.

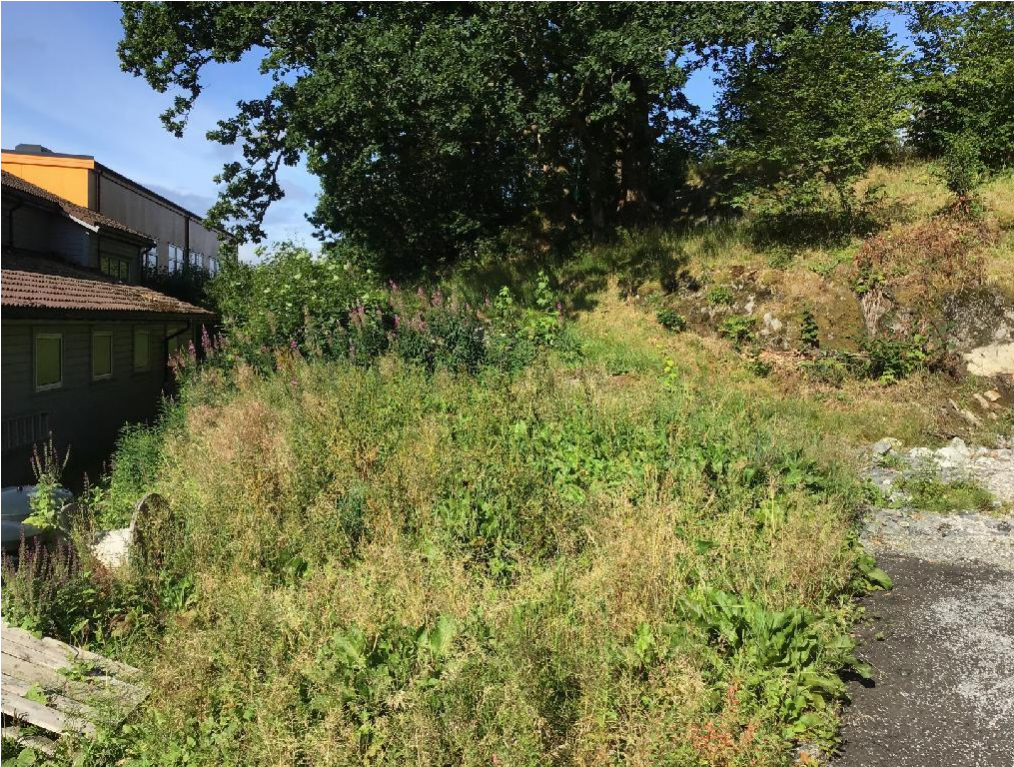
Figur 16. Naturleg skråning på oppsida av skulen.

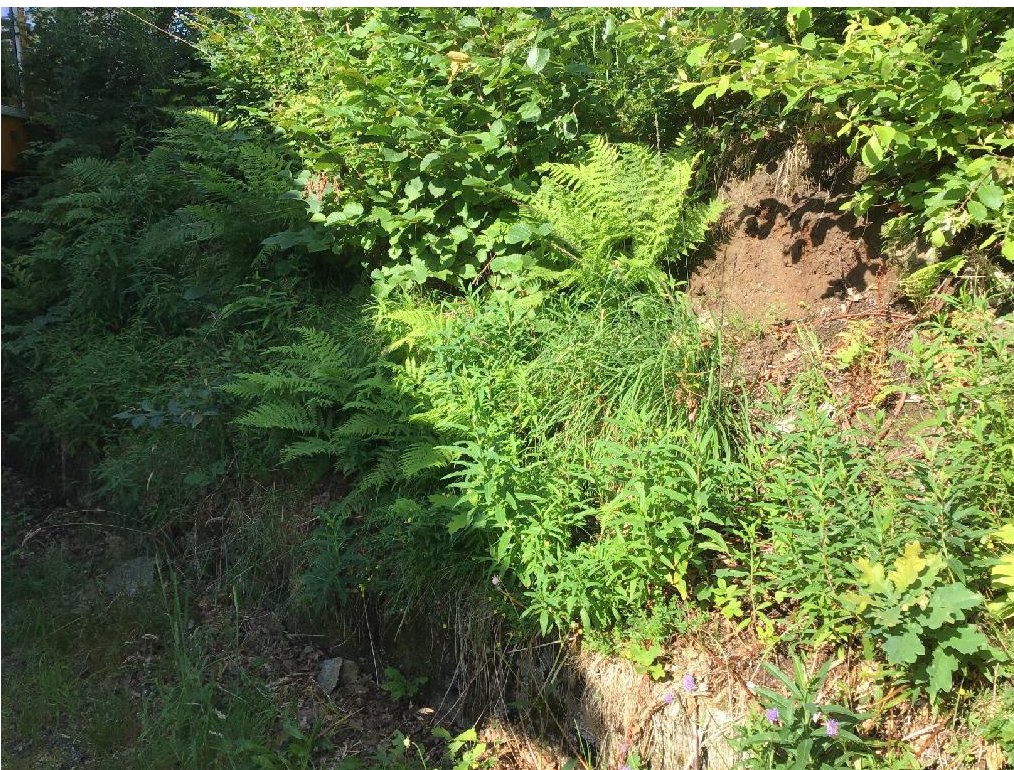
Figur 17. Naturleg skråning bak skulehuset. Litt erosjon i lausmassane.

Det kan med fordel setjast opp ein mur langs med skulehuset for å unngå erosjon og å ta i mot lausmassar. Dette er for å unngå tilsøling på vegen nær huset, og ikkje grunna skredfare med skadepotensiale.

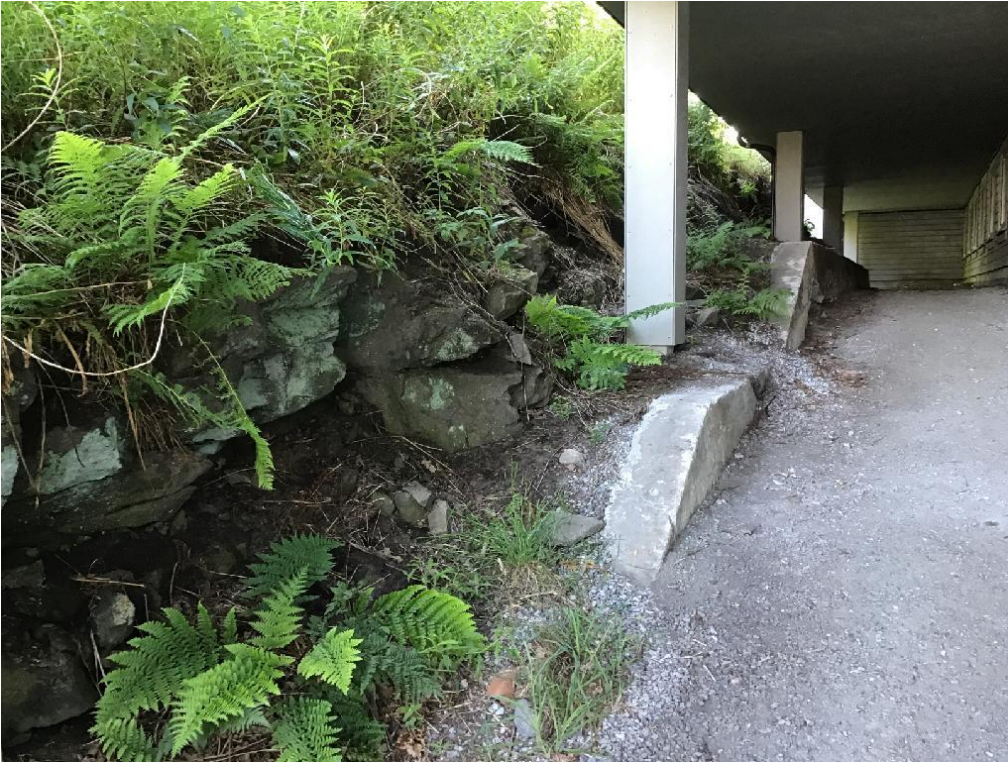
Figur 18. Delvis naturleg skråning bak skulehuset. Litt erosjon i massane.

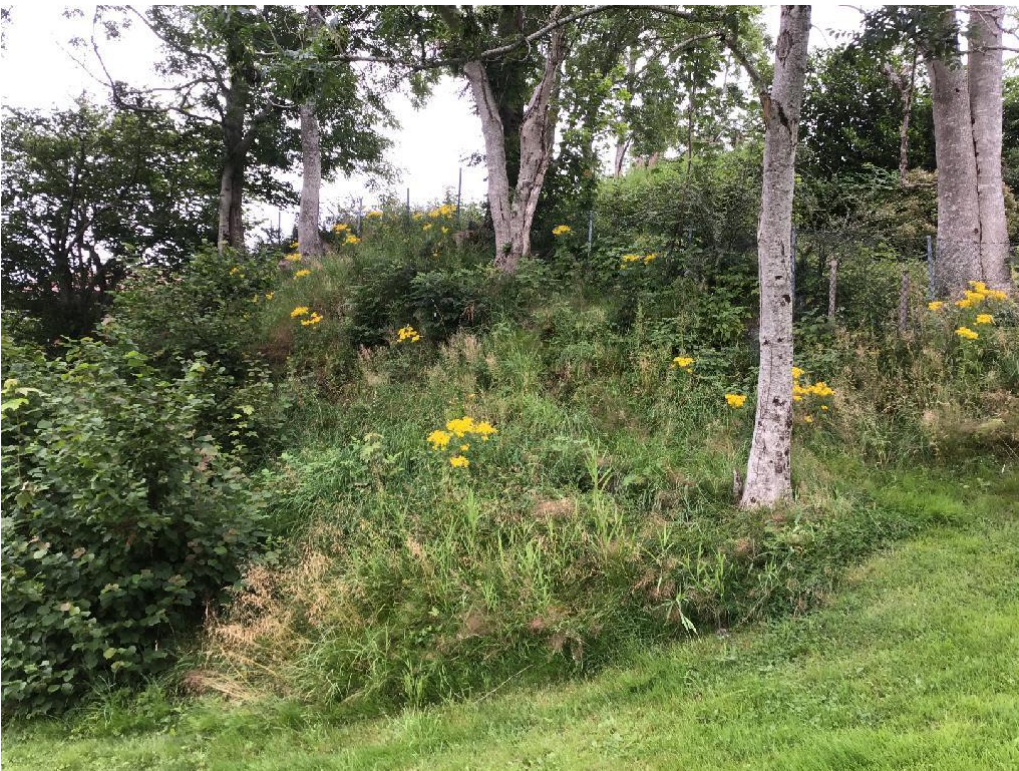
Figur 19. Naturleg skråning i den sørlegaste delen av kartlagt område.
