# GEOLOG AS

**Vurdering av rasfare på G/Bnr. 245/9, Kvommo/Ostereidet,  
Alver Kommune**

## Vurdering av skredfare for endringer på G/Bnr. 245/9, Alver Kommune

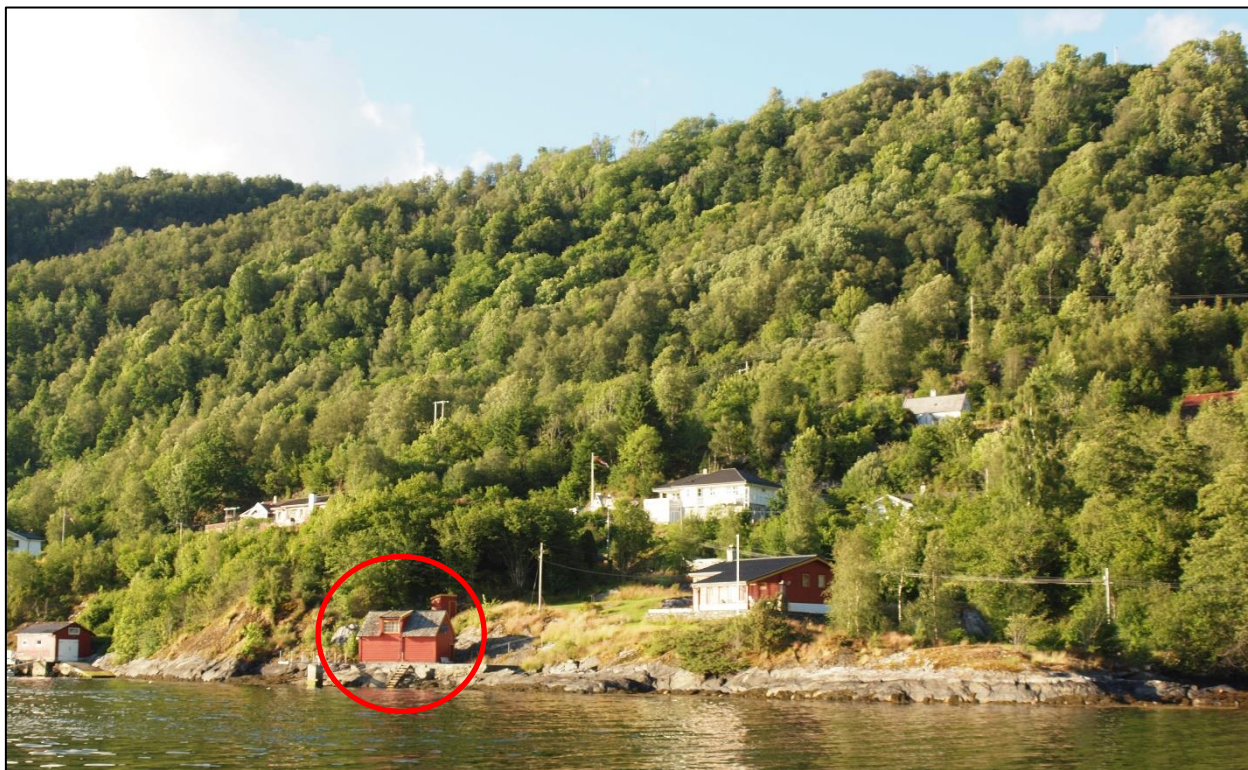
Figur 2-4. Bygning på G/Bnr. 245/9 angitt ved rød sirkel.

Bygningen på G/Bnr. 245/9 er lokalisert nær sjøen (fig. 2-3 og 2-4) i en skråning på 5 – 15 grader hellning oppover før den flater seg ut før siste stigning mot Strandavegen (fig 2-3). På oppsiden av vegen øker hellningsvinkelen opp mot 45 grader mot første platå på ca. 70 meter over havnivå (moh). Etter denne «hyllen» stiger dalsiden videre opp mot Storset på 230 m med hellninger på generelt opp mot 60 grader, men lokalt brattere.

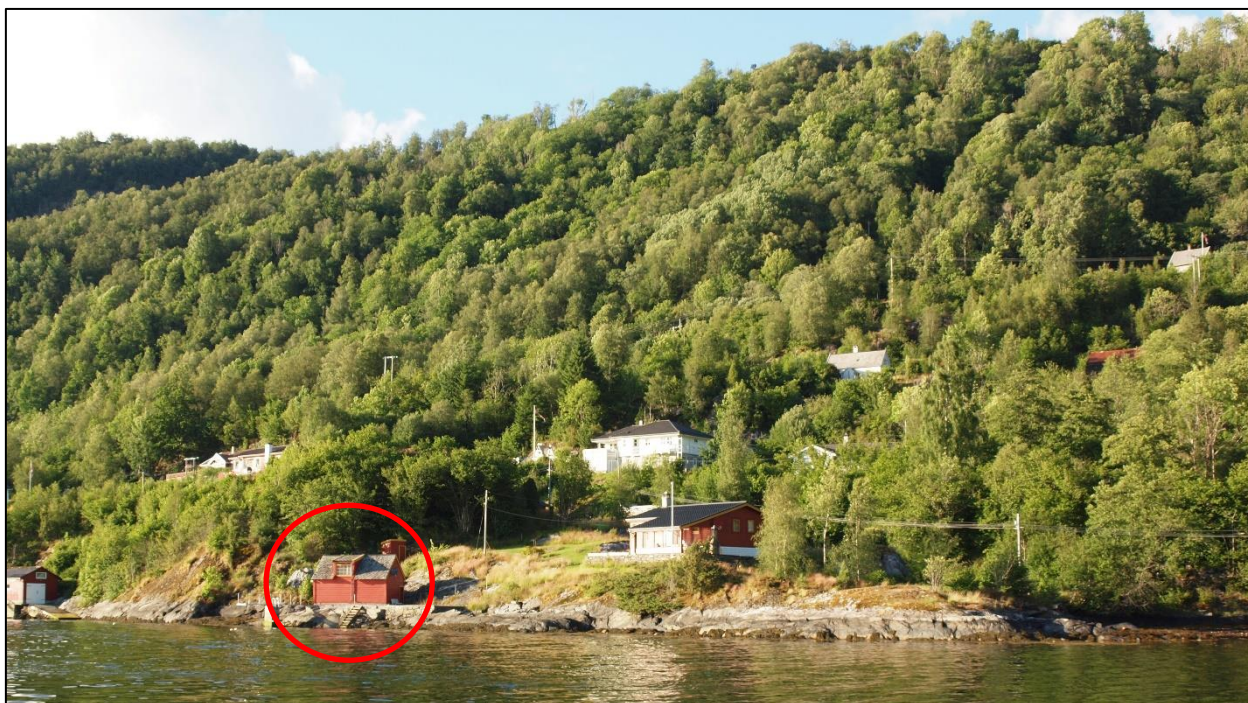
Temperaturstatistikken for området angir få dager med temperaturer under frysepunktet. I tillegg varierer temperaturen mye gjennom hele året. Dette vil medføre redusert mulighet for akkumulasjon av snø. Skråningen over G/Bnr. 245/9 vender mot vestsørvest og vil således ha maksimal solstråling. Vegetasjon med trær vil fungere som en armering av snøakkumulasjoner og hindre massebevegelse (fig 3-1).

Vegetasjon, klimatiske og topografiske forhold utelukker fare for snøskred.

Figur 3-1. Vegetasjonen og topografi hindrer snøskred.

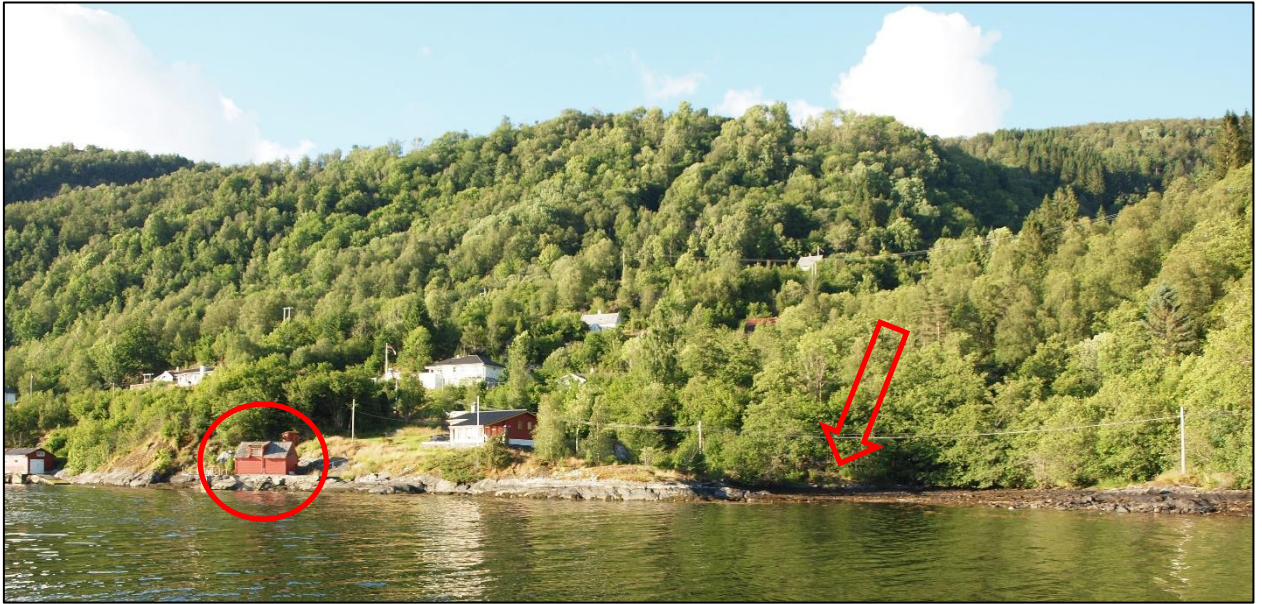
Bekken som har utløp i bukten ca. 50 m i sørsørøst har varierende vannmengde, men har etablert seg i en forsenkning hvor den eroderer stadig dypere renne.

Det utelukkes at den skal kunne nå fram til bygningen på G/Bnr. 245/9.

Figur 3-2. Pil viser utløp for bekk.
