Pålegg om retting av avløpsanlegg - gbnr 322/67 Mjåtveit

Administrativt vedtak: Saknr: 1058/20

Tiltak: Retting avløpsanlegg - hastesak

Byggjestad: Gbnr: 322/67 og 322/177

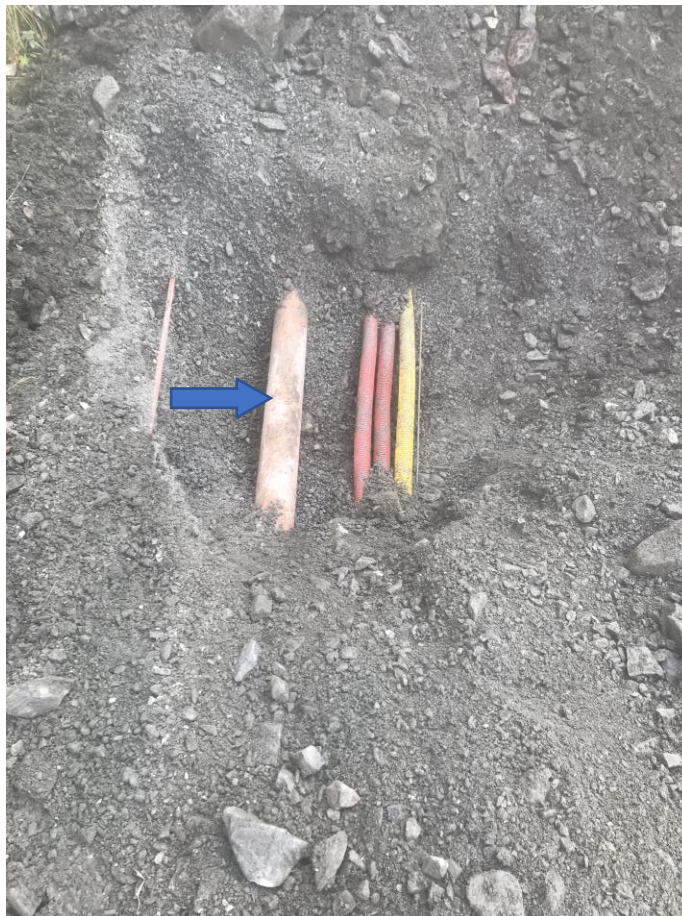
Overvannsrør som er tilkoblet kloakk. Der hvor pilen peker reparerte vi feilkoblingen.

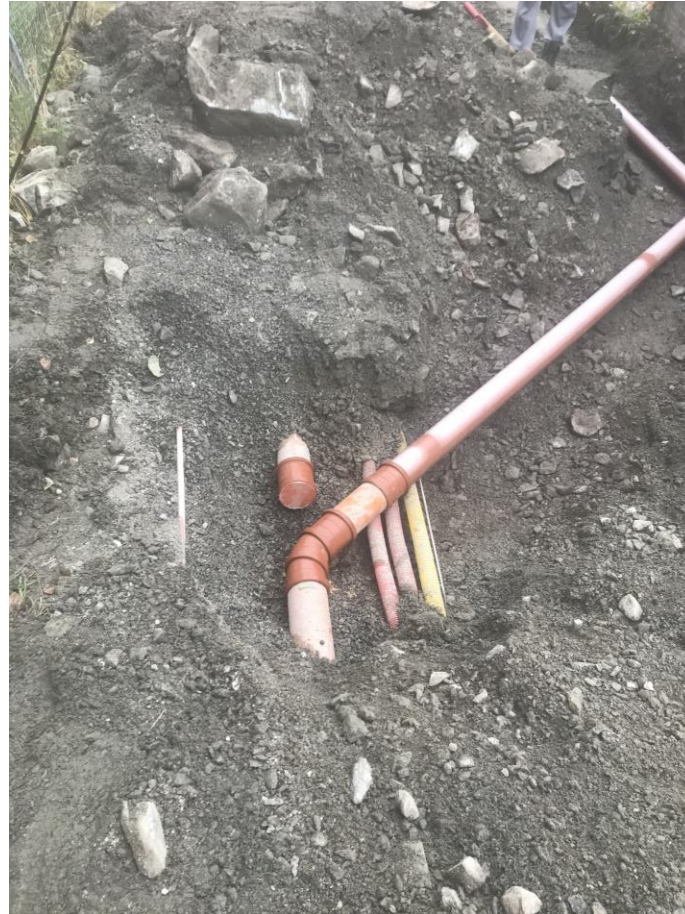
Her har Stendal VVS «kappet» seg inn på avløps ledning og laget nytt rør i ny trase ned til påkoblingspunkt for kloakk. Det er blindet mot overvannsrør som vist på bildet.

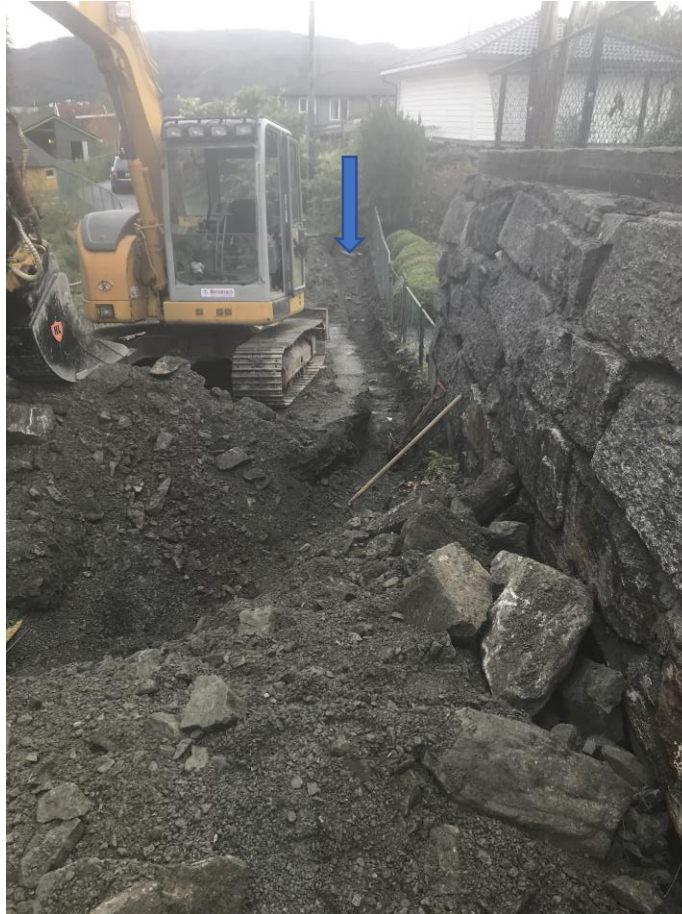
Påkoblingspunkt for kloakk. (blå pil)

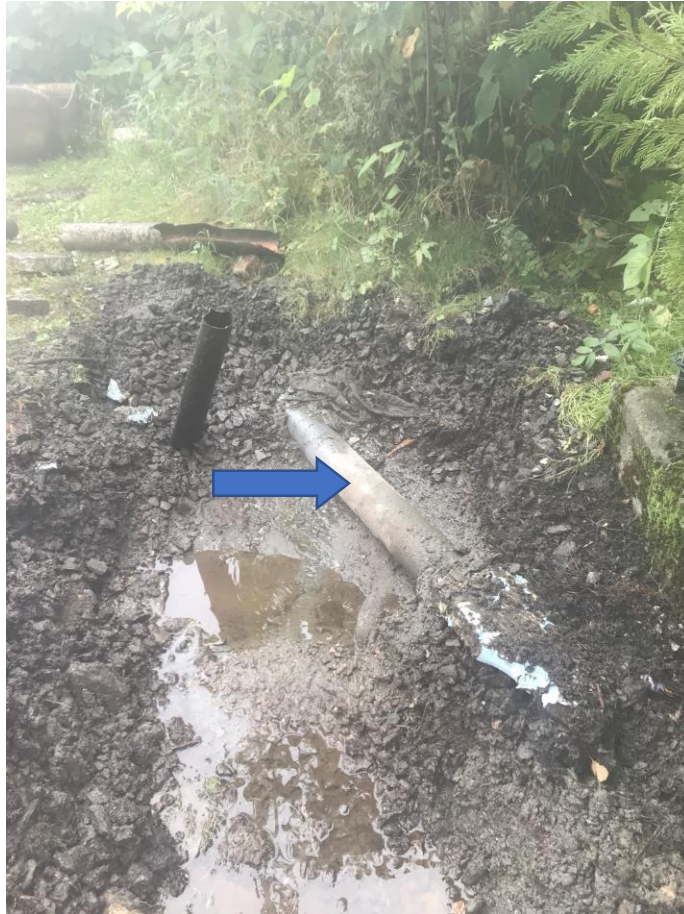
Pilen viser påkoblingspunkt for kloakk.

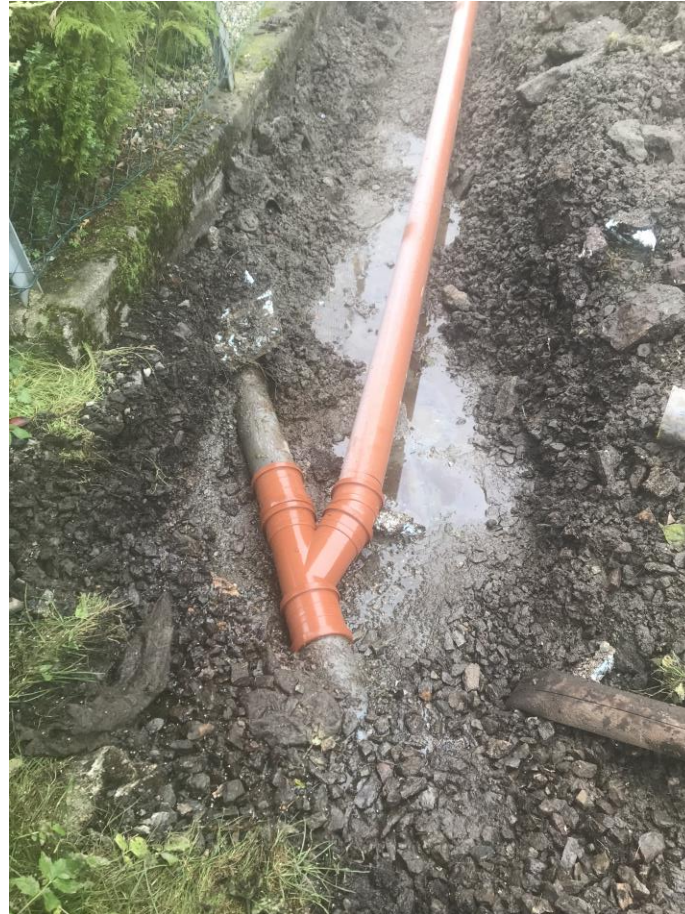
Her har Stendal VVS koblet på ny trase for kloakk.

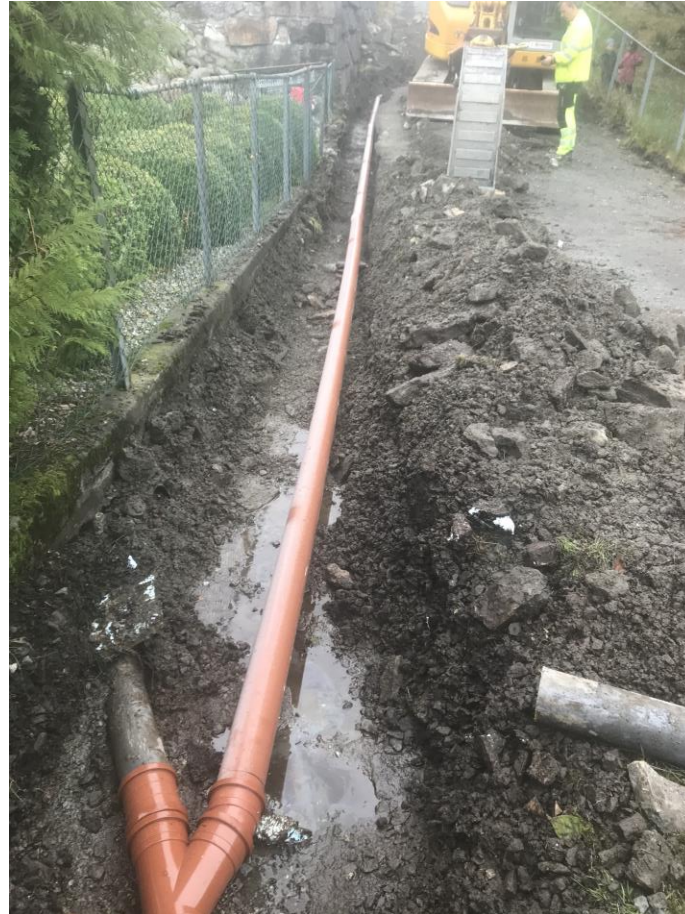
Ny trase for kloakkledning.

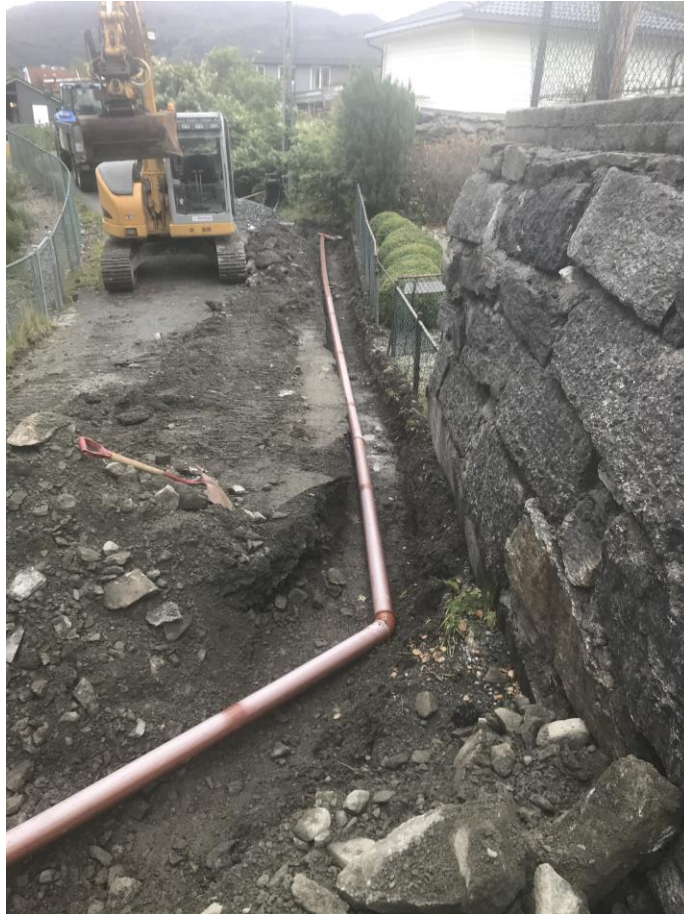
Ny trase for kloakkledning.

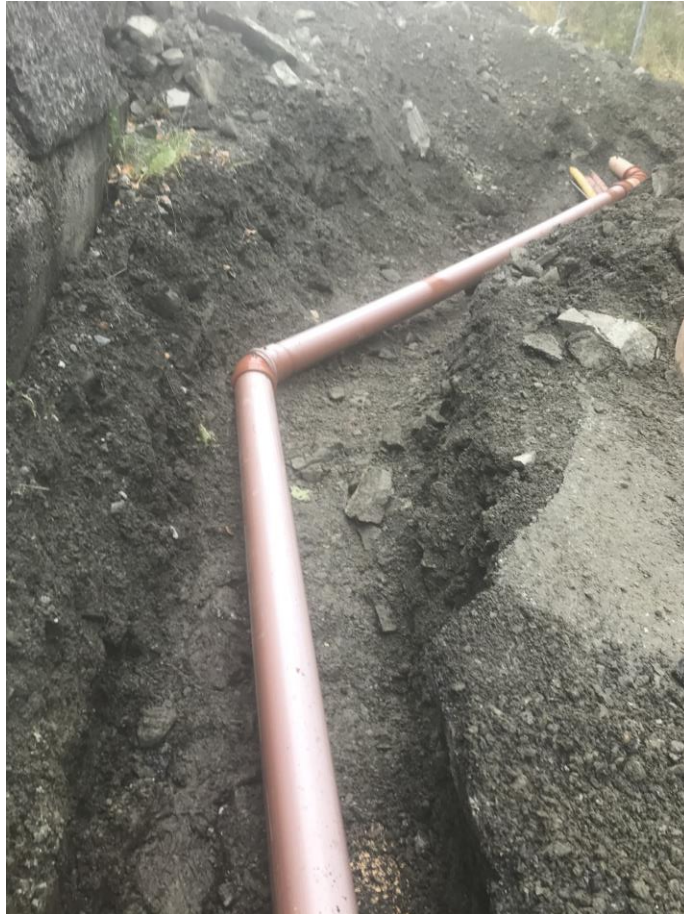
Ny trase for kloakkledning.

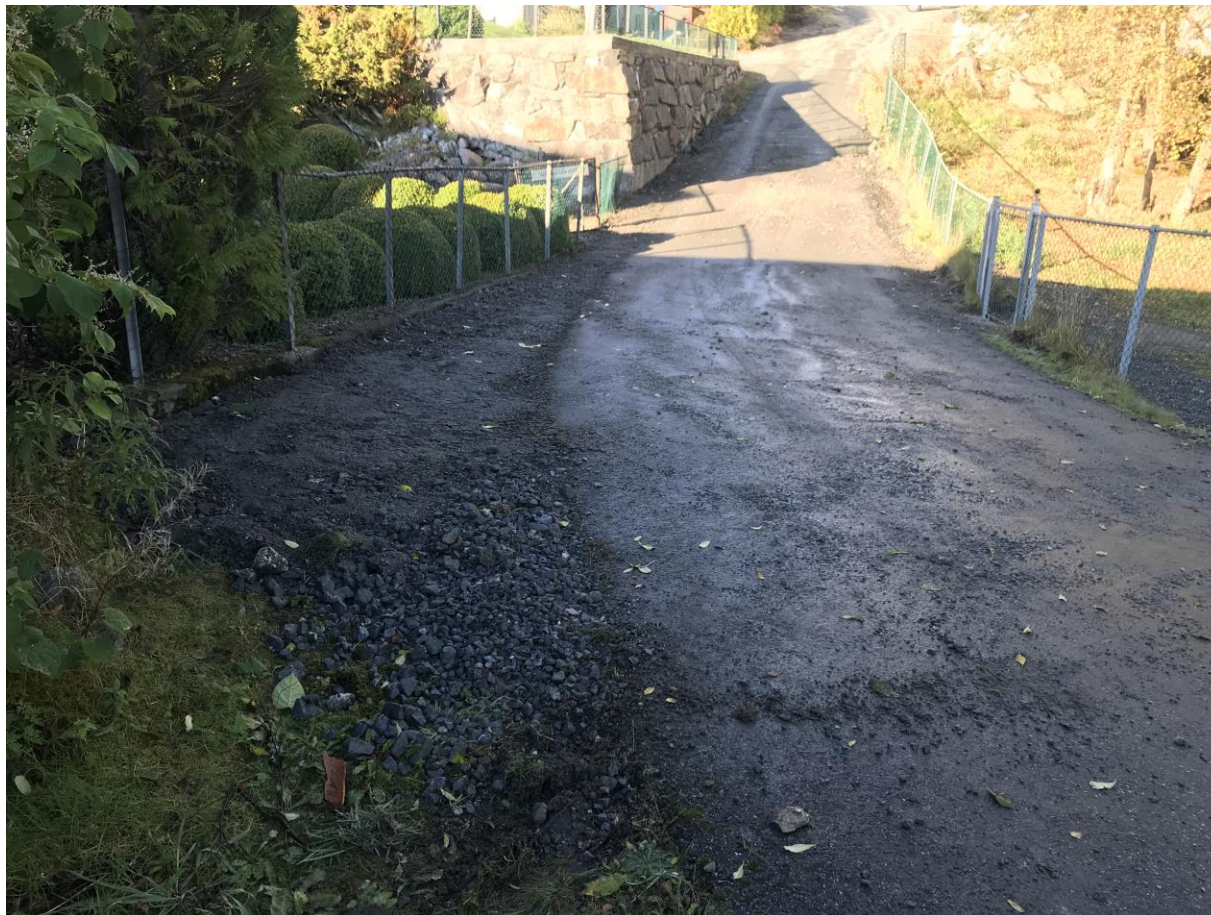
Bilde etter at kloakken er omkoblet og området er tilbakeført.

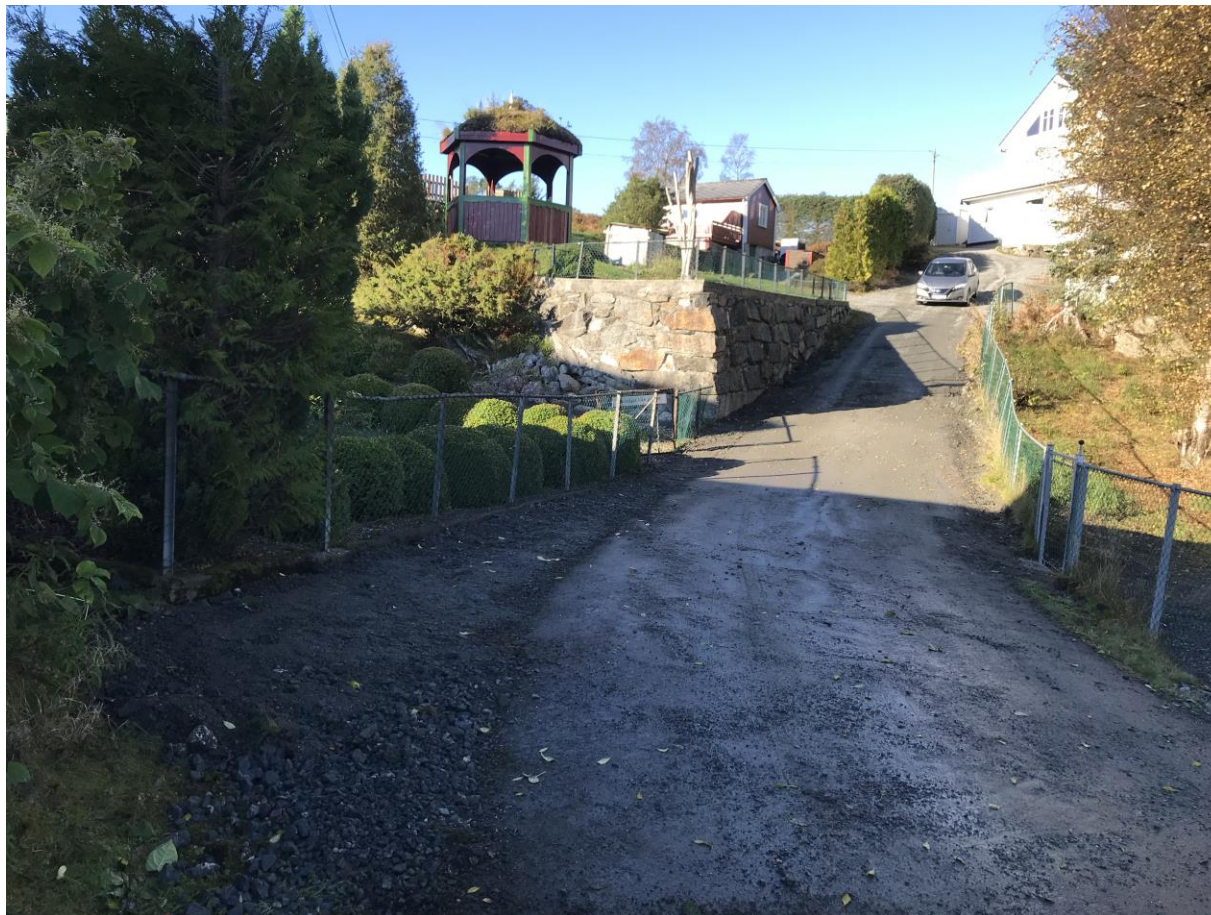
Bilde etter at kloakken er omkoblet og området er tilbakeført.

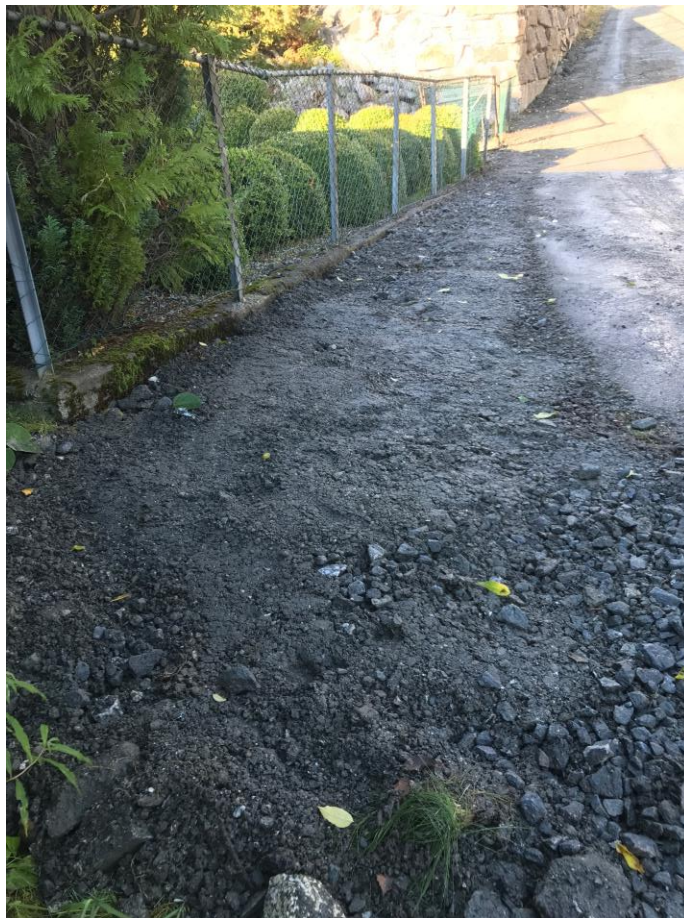
Bilde etter at kloakken er omkoblet og området er tilbakeført.
