# **Skredfarevurdering for garveriet på Ytre Fosse, Alver kommune**

Prosjektinformasjon og status		
<b>Dokumentnr.:</b>	<b>Dokumenttittel:</b>	
2020-11-245	Skredfarevurdering for garveriet på Ytre Fosse, Alver kommune	
<b>Revisjon:</b>	<b>Skildring:</b>	<b>Leveransedato:</b>
0	Godkjent rapport	04.12.2020
<b>Kontraktør:</b>

På eigedomen vert det restaurert eit garveri og i samband med det er det søkt om å føra opp ny kai og i tillegg VA-anlegg.

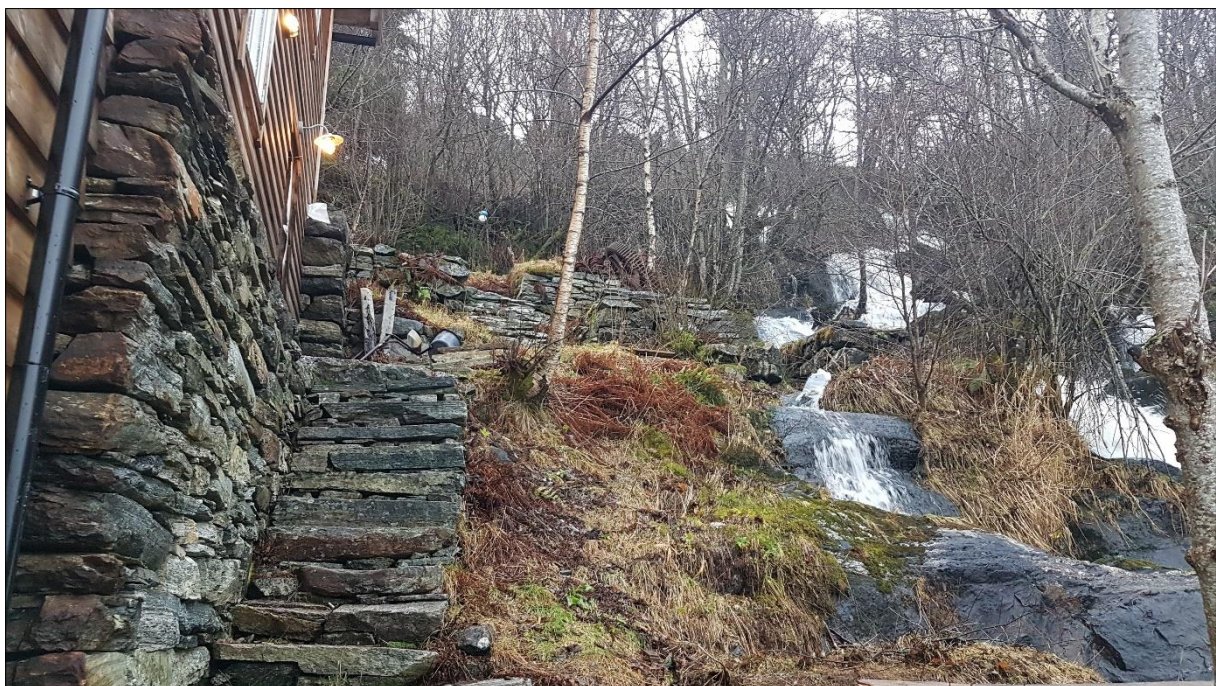
Figur 6: Biletet viser elva som renn på fast fjell langs sørlege avgrensing til kartlagd område. Bilete er tatt mot aust.

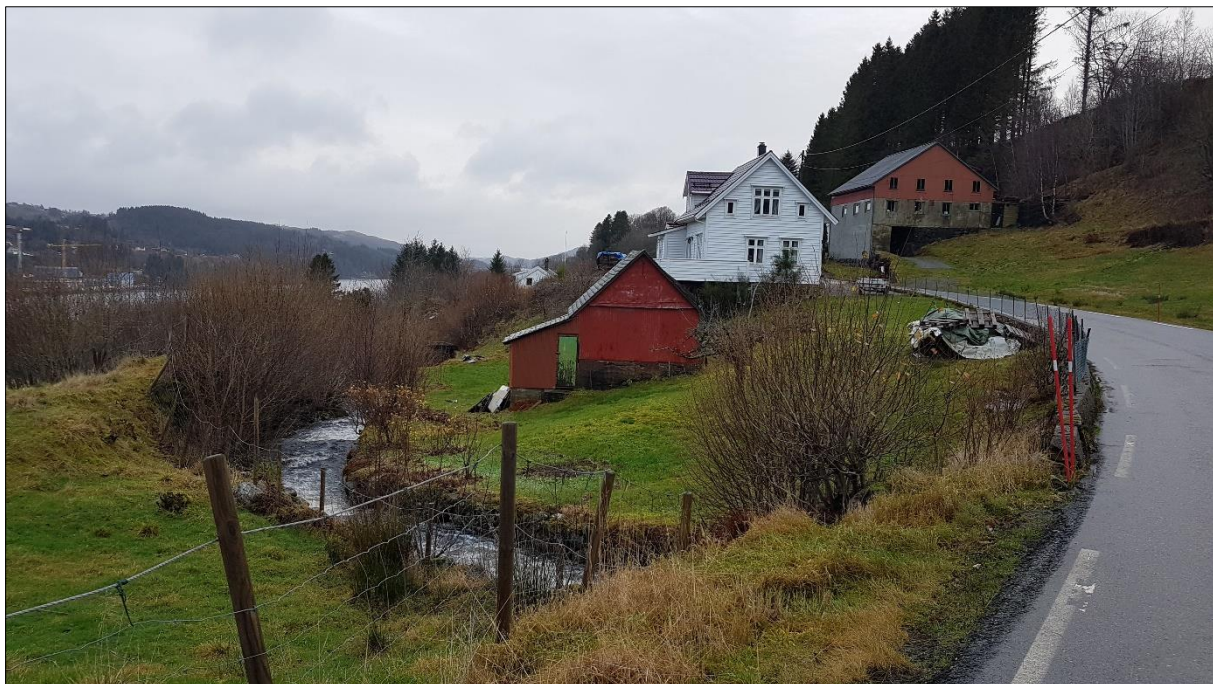
Figur 8: Elva der den renn nedover frå Skarsvegen. Lausmassane rundt består av eit tynt lag med lausmassar bestående av forvitningsmateriale og humusdekke.

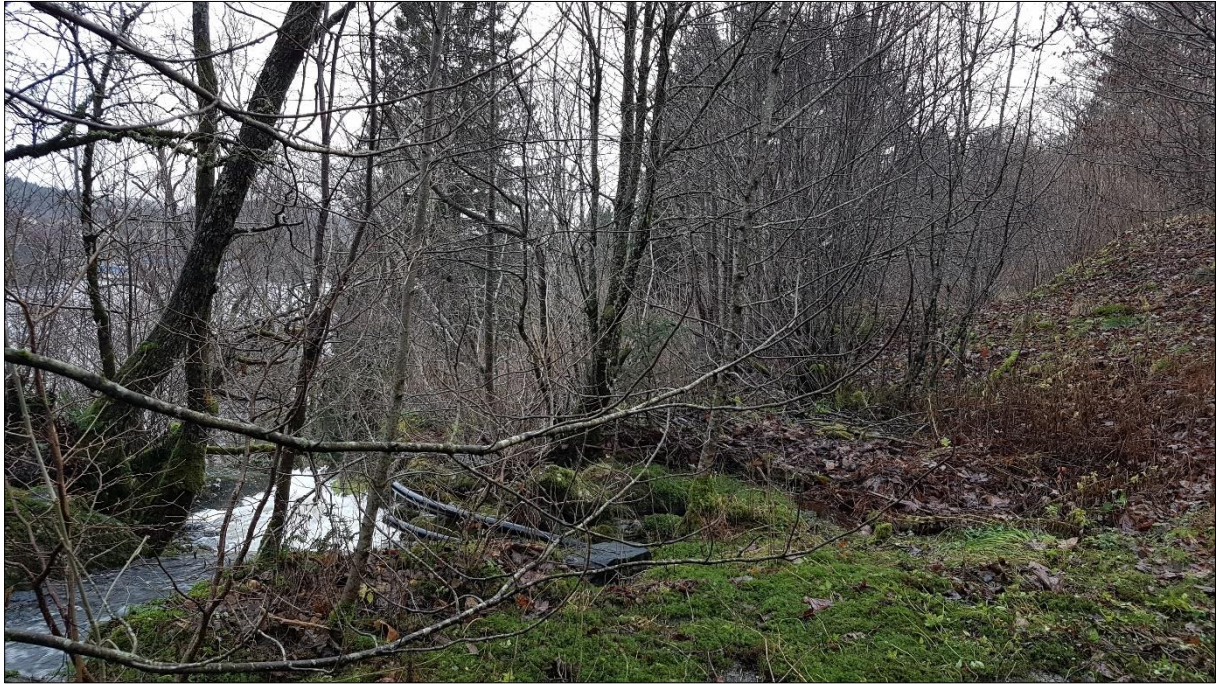
Figur 9: Lausmassedekket i dei brattaste områda i påverknadsområdet består av tynt lag forvittringsmateriale og humusdekke.

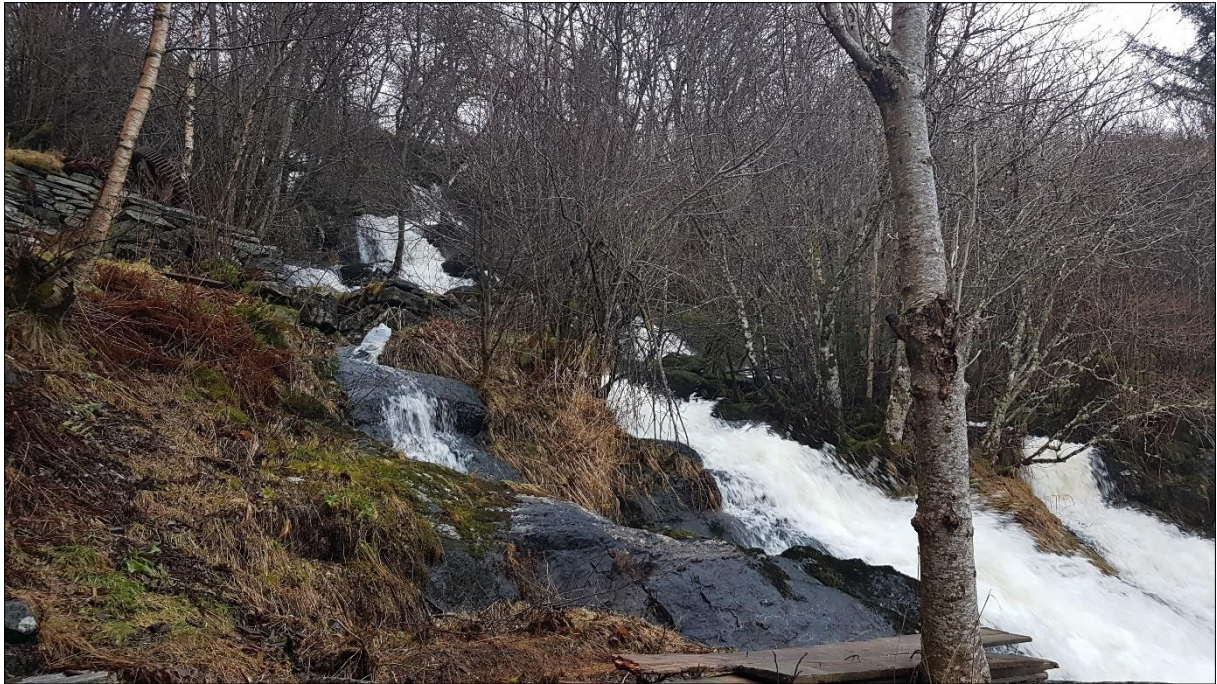
Figur 10: Biletet er tatt frå sørvestre del av kartlagd område og viser elva der den renn forbi kartlagd område. Oppe til venstre i biletet kan ein sjå det tidlegare inntaket til garveriet.

Nedgardselva har i fylgje nevina.nve.no eit nedslagsfelt på 3,87 km<sup>2</sup>, og er einaste dreneringa i påverknadsområdet utanom overvatn under og etter nedbørshendingar. Dagane før synfaringa rekna det kraftig med mest nedbør 18. og 19. november, der det høvesvis vart registrert 38,4 mm og 72,2 mm på målestasjonen på Bergen Florida. Vassføringa på synfaringa var framleis høgare enn normalt. Spor i graset tyder på at det har vore vassføring inntil 2-3 meter frå grunnmuren til garveriet. Det er likevel ingen teikn til at elva har frakta lausmassar i samband med den høge vassføringa. Langs elva står det mange murar frå eldre demningar og vassinntak, og det er ingen av murane som er øydelagt av elva.

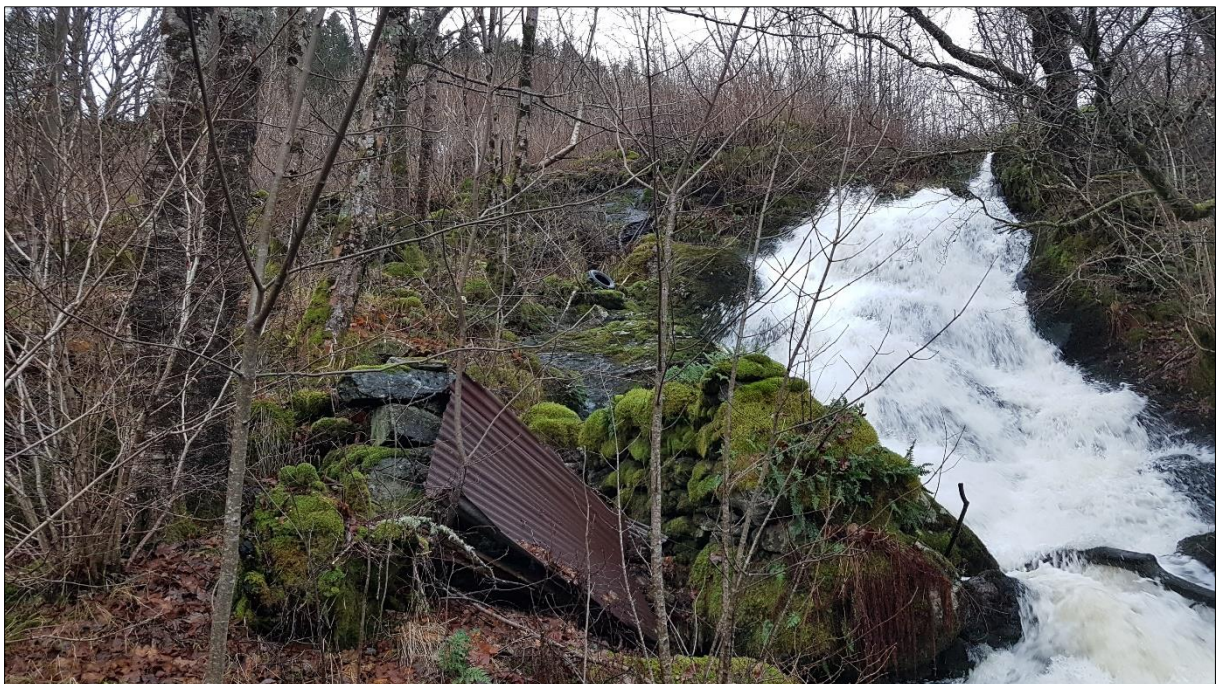
Figur 11: Det brattaste stryket til elva der den svingar vestover ved søraustre avgrensing til kartlagd område. Her er det enkelte blokker langs elveløpet i samband med murar frå gamle demningar.

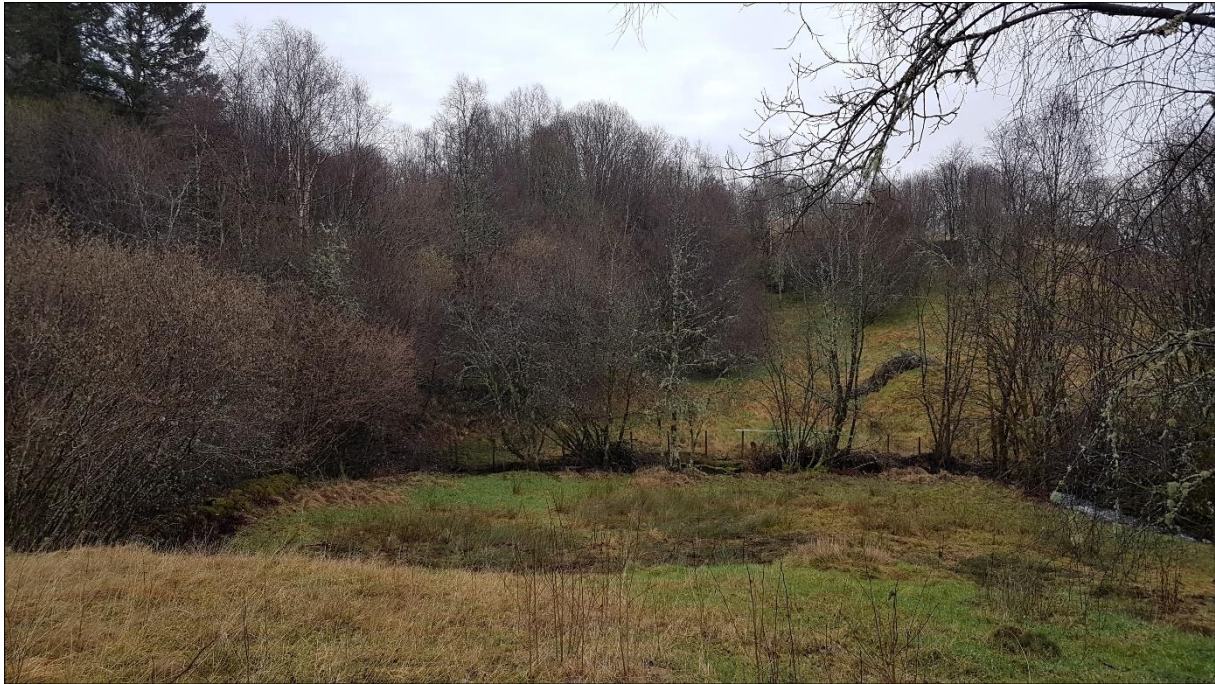
Figur 12: Elva der den svingar over 100° ved kote 53 ovanfor Skarsvegen.

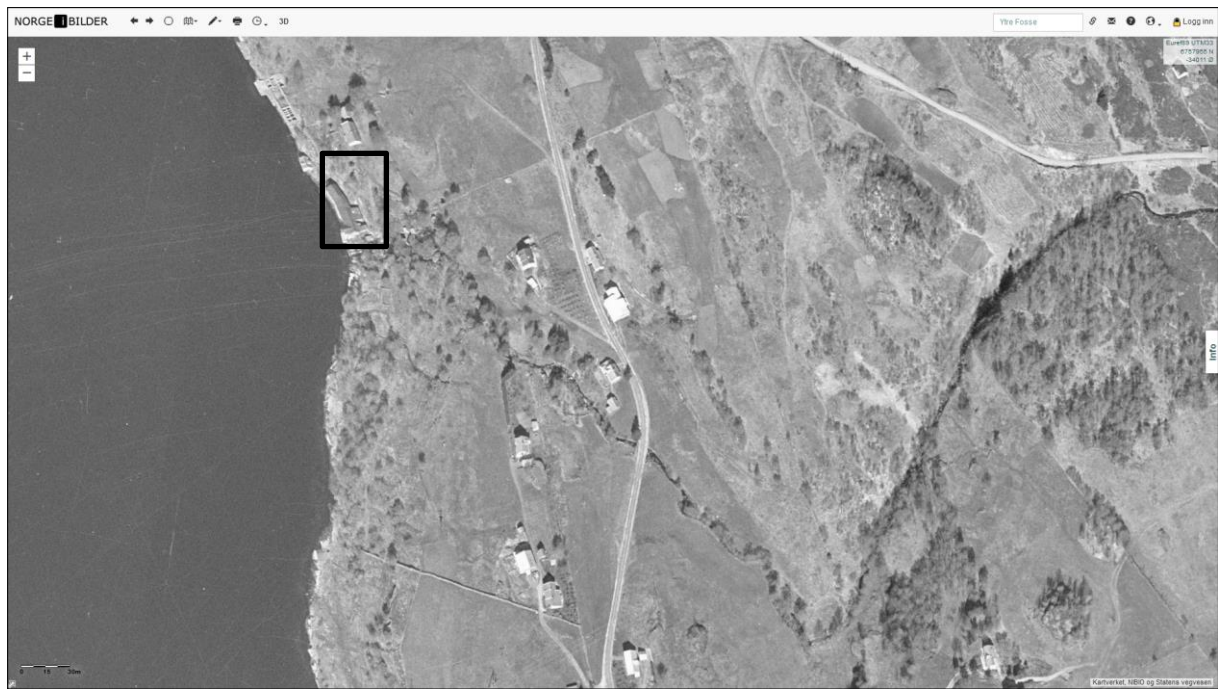
Figur 14: Flyfoto frå 1961 viser at det nesten ikkje var skog i dette området.

Vegetasjonen i områder består av ung lauvskog i områda nærmast Radsundet og i områda som ikkje vert slått. Samanlikning med flyfoto frå 1961 viser at det den gongen nesten ikkje var skog i dei same områda. Det er ikkje observert spor etter skredhendingar på dei studerte flyfotoa.

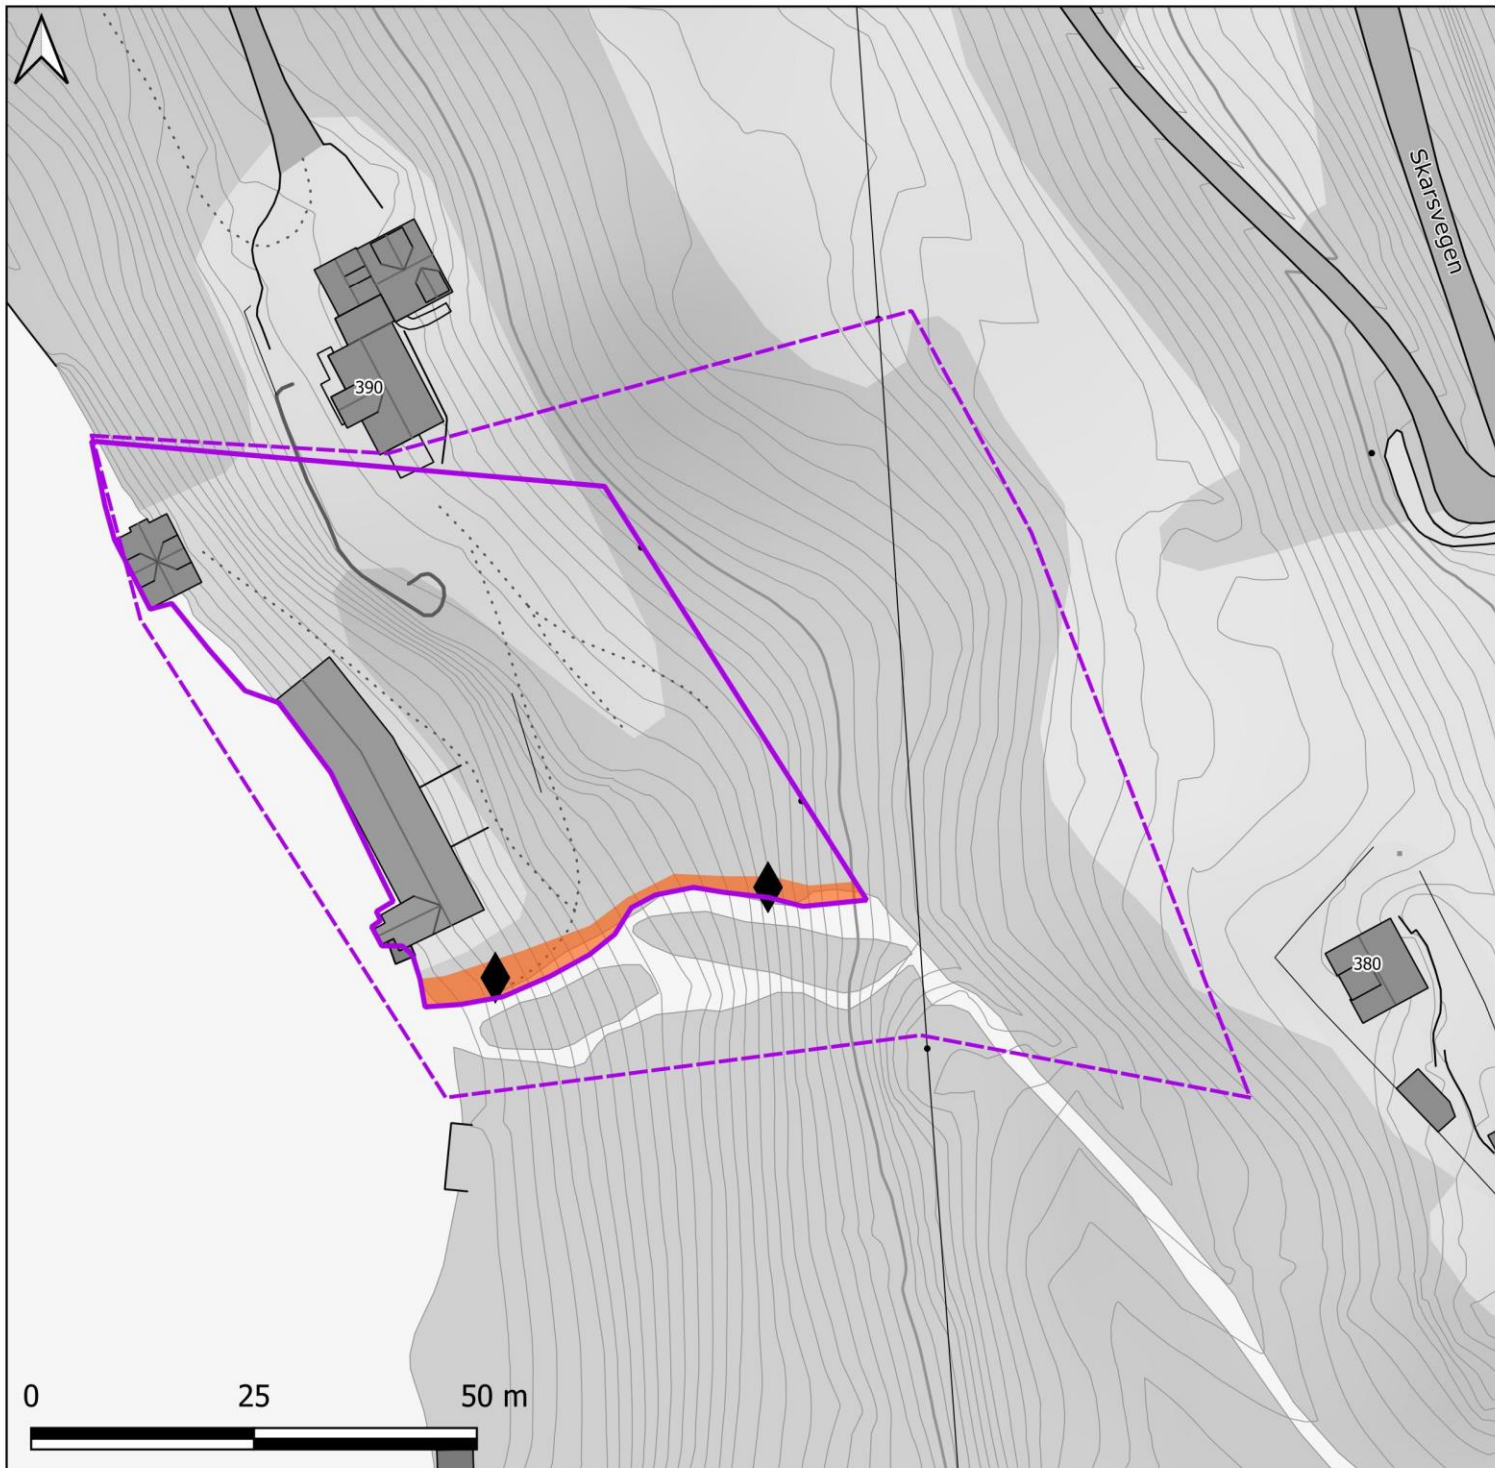
Vedlegg 2 Faresonekart			
Oppdrag: 2020-11-245 Skredfarevurdering for garveriet på Ytre Fosse, Alver kommune			
Koordinatsystem: Euref 1989 UTM Sone 32N			
Dato: 2020-12-03	Utarbeida av: TL	Kontrollert av: AH

På bakgrunn av skredfarevurderinga ovanfor konkluderer vi med at samla nominelt årleg sannsyn for skred i kartlagd område er  $>1/1000$  i sørlege del av kartleggingsområdet langs elva. Samla sannsyn for skred i resten av området er  $< 1/1000$  per år. Faresona når ikkje bort til garveribygningen, så dette området tilfredstillar tryggleikskrava i TEK17 for S1 og S2. Det er ikkje utarbeidd faresoner for skred med årleg sannsyn  $\geq 1/5000$  då det ikkje er planar om byggverk i tryggleiksklasse S3.

Faresonekartet er vist i vedlegg 2.
