Økosystema i ferskvatn langs fv.57 mellom Lindås og Mongstad

LFI-rapport: 257

Tittel: Økosystema i ferskvatn langs fv.57 mellom Lindås og Mongstad

Oppdragsgjever: Statens vegvesen region vest

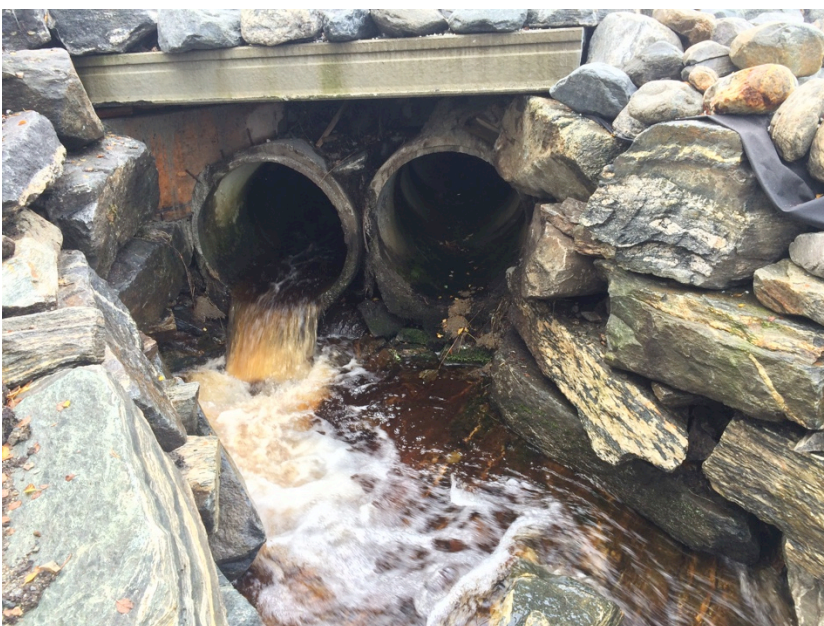
Figur 9. Innløpsbekk nord til Tjukketvatnet fotografert i ein periode med fuktig vêr i oktober. Biletet er teken frå same ståsted som Figur 8, men tatt i mostatt retning. Legg merke til at nivåforskjell mellom kulvert og bekk hindrar fri fiskevandring. Foto: Uni Research (G. Velle).

Tjukketlevatnet ligg vest for fv. 57. Det er ikkje påvist økosystem eller botndyr som er raudlista eller sjeldne i Tjukketlevatnet. Smålom (LC- livskraftig)- brukar Tjukketlevatnet til næringsøk. Innløpsbekk sør til Tjukketlevatnet (Figur 1 og 10) har svært liten vassføring i tørre periodar, noko som resulterer i at bekkene er utan fisk og inneheld ei avgrensa botnfauna. Innløpsbekk nord til Tjukketlevatnet inneheld aure, men fri vandring i bekkene er hindra av ein dårleg utforma kulvert (Figur 9). Økologisk status i bekkene er «moderat».

Ein bør også syta for at moglegheit for fiskevandring sikras der ein veg kryssar ein fiskeførande bekk eller elv (Statens Vegvesen 2005). Frå kulverten i biletet på Figur 9 kan ein sjå at dette omsynet i dag ikkje er syta for ved den eine innløpsbekken til Tjukkhetlevatnet. Det vart funne aure under el-fisket i bekken, men ungfisk vil ikkje kunne kryssa denne kulverten. Ein bør

vrurdera å utbetre eksisterande kulvert som avbøtande tiltak. Dette kan gjerast nøkternt ved å heva vasstanden i bassenget nedstrøms kulvert, eller skikkeleg ved å utbetre heile kulverten. Figur 11 viser mønstergod utforming av ein kulvert. Også kulvertar i innløpsbekkane mot Hopsvatnet kan med fordel ryddast for å sikre god fiskevandring.
