NorBetong AS avd. Flatøy

## Rapport frå inspeksjon ved NorBetong Flatøy

### Kontrollnummer: 2020.412.I.FMVL

Denne rapporten gjeld resultatet frå inspeksjon ved NorBetong Flatøy 16. desember 2020. Rapporten er å sjå på som endeleg dersom vi ikkje får tilbakemelding om faktiske feil innan to veker etter at rapporten er motteken.

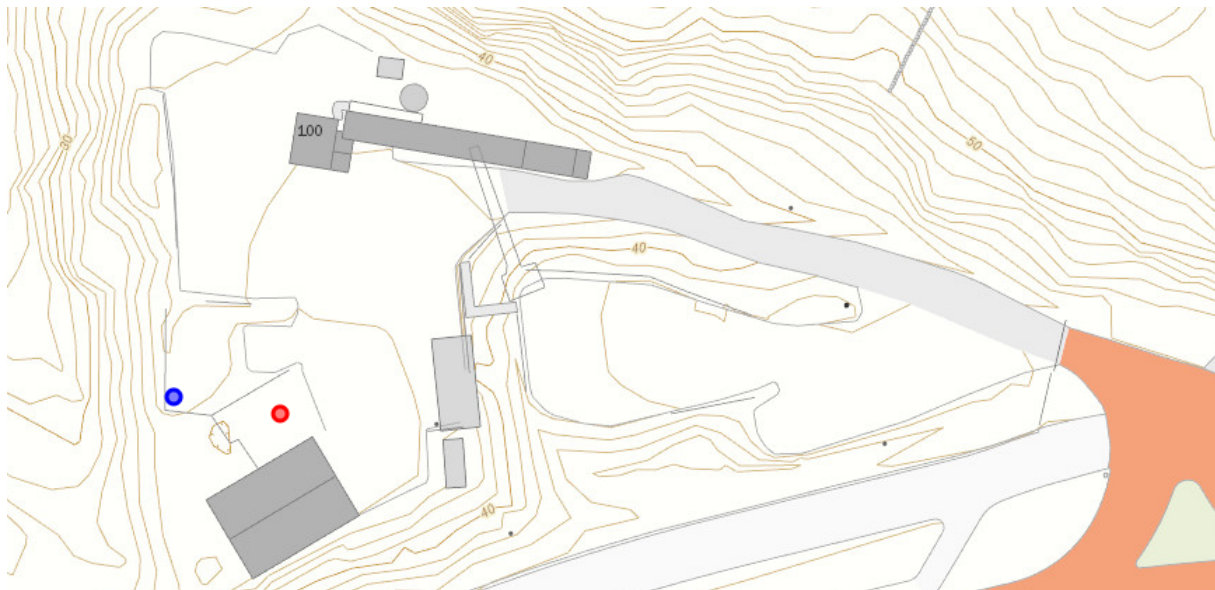
Verksemda har eit sedimentasjonsanlegg som består av to nedstøpte basseng og ein frittstående konteinar, høvesvis kammer 1, 2 og 3 i reinseeininga. På grunn av verksemda sin plassering vert alt overvatn frå toppen av hovudvegen og nedover, inkl. heile flaten på området og tilsatslager, samla i dei to nedstøpte bassenga. Plasseringa er merka med raud sirkel i figur 1.

Figur 1: Oversikt over NorBetong AS avd. Flatøy. Sedimentasjonsanlegg er merket med rødt sirkel. Område for avvatning av betongslam, og punkt for opning mellom betongelement, er merket med blå sirkel.

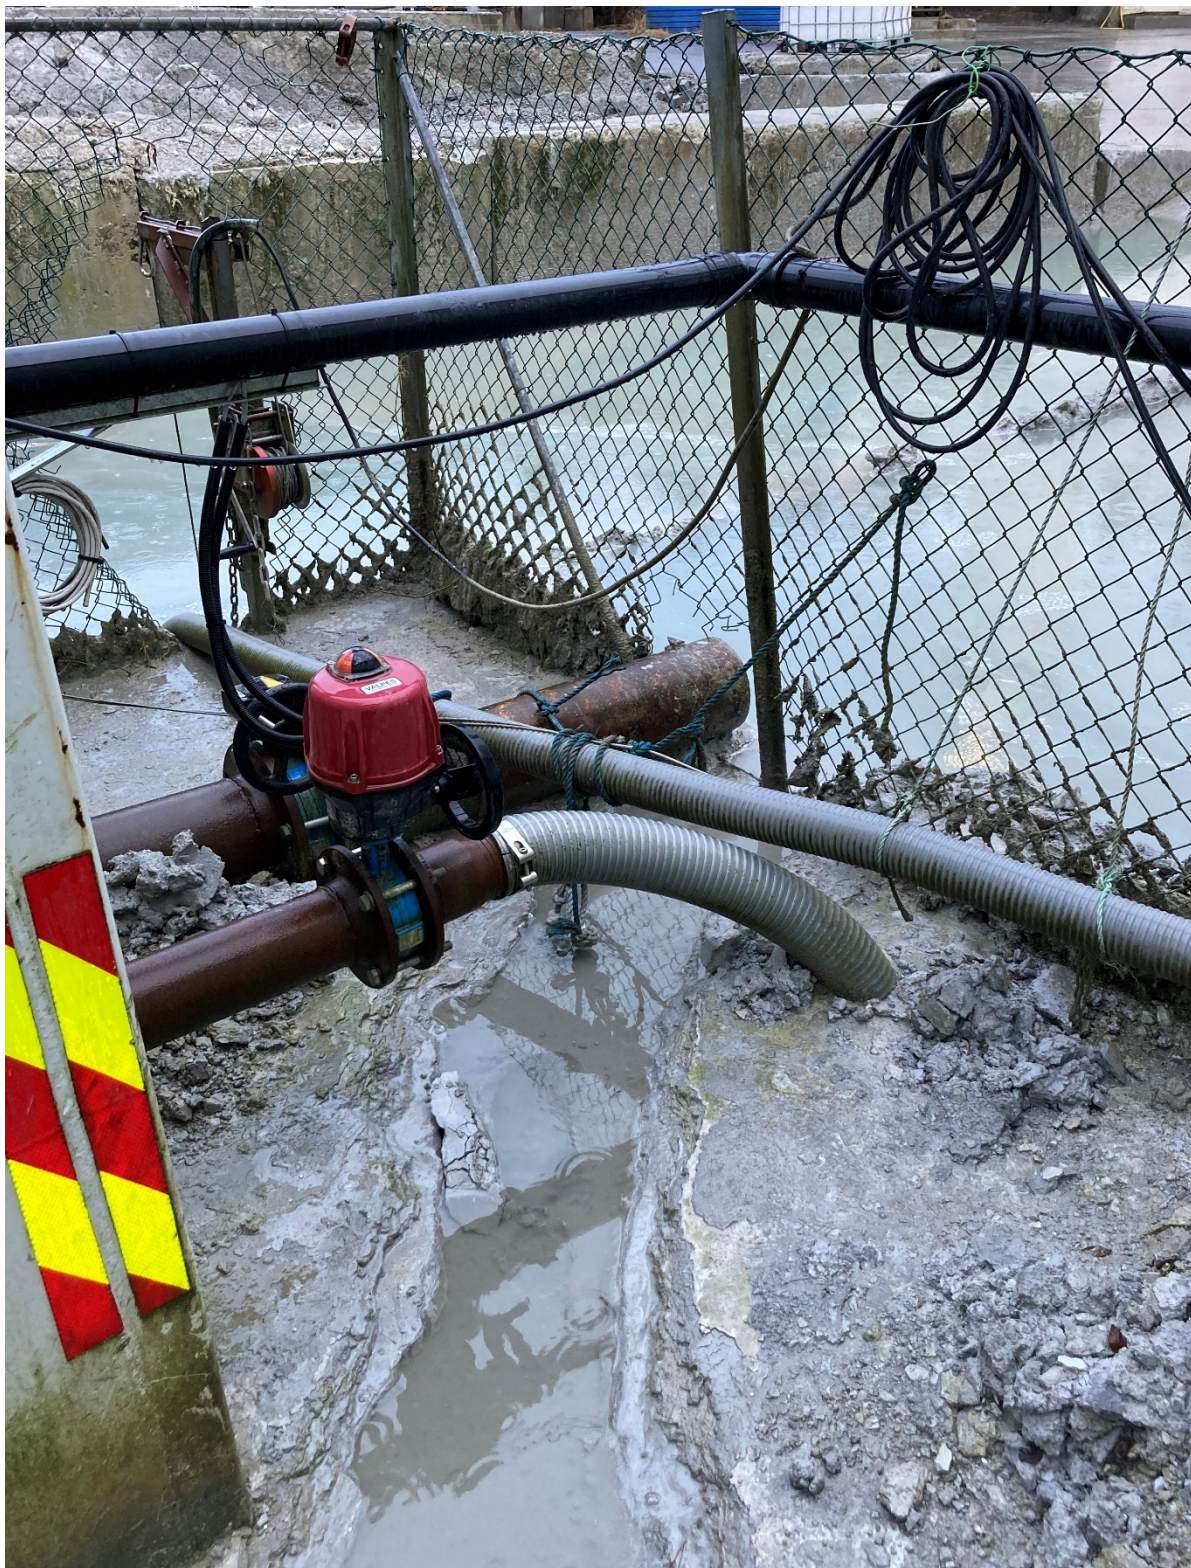
Under tilsynet var begge dei to sedimenteringsbassenga overfylt, som førte til avrenning av forureinsa vatn frå bassenga direkte til terrenget i bakkant av bassenga, mot Skitnedalsbekken. Sjå bilete 1.

Bilete 1: Forureinsa vatn frå kammer 1 og 2 i sedimentasjonsanlegget, direkte til terreng.

NorBetong avd. Flatøy pliktar å rette opp avviket som er omtalte i denne rapporten så snart som råd. For at Statsforvaltaren skal kunne avslutte saka, ber vi om at NorBetong avd. Flatøy innan **1. mai 2021** sender ei skriftleg utgreiing som viser korleis avviket er retta og kva tiltak som er gjennomførte eller planlagde.

Vi ser alvorleg på den delen av avviket som gjeld utslepp av forureinsa vatn direkte frå sedimentasjonsbassenga og høg pH i avløpsvatnet. Gjennomføring av tiltaka vil difor bli følgt opp med ny kontroll.

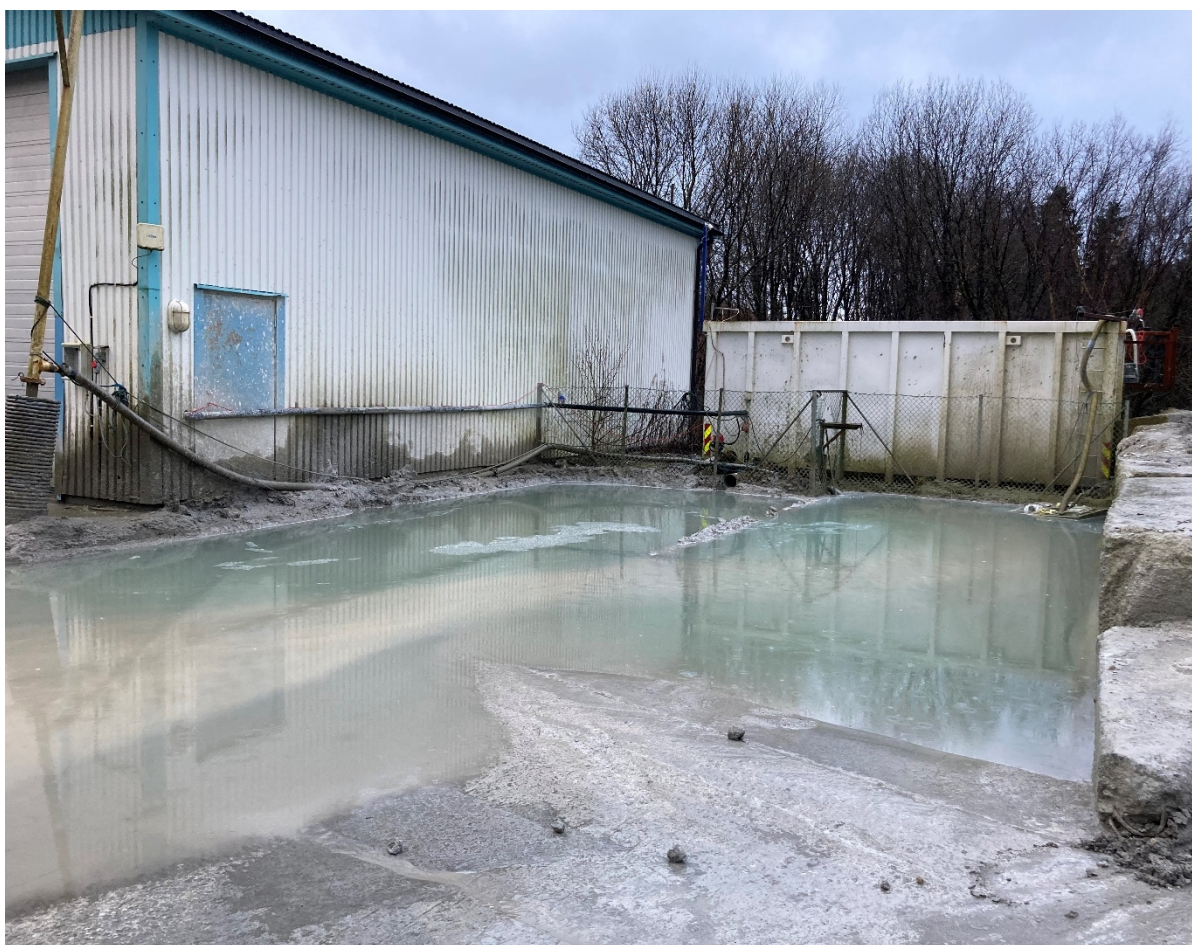
På tilsynsdagen såg dei to støpte bassenga ut som eitt basseng, utan tydeleg avgrensing, og det såg ikkje ut til at bassenga var dimensjonert for å handsame den vassmengda som faktisk

samlar seg i bassenga. Dette fører truleg òg til redusert reinseeffekt frå sedimenteringsanlegget. Sjå bilete 2.

Bilete 2: Det to støypte sedimentasjonsbassenga, med konteinaren bak. Bilete viser forureinsa vatn frå basseng 1 til basseng 2 i overkant.

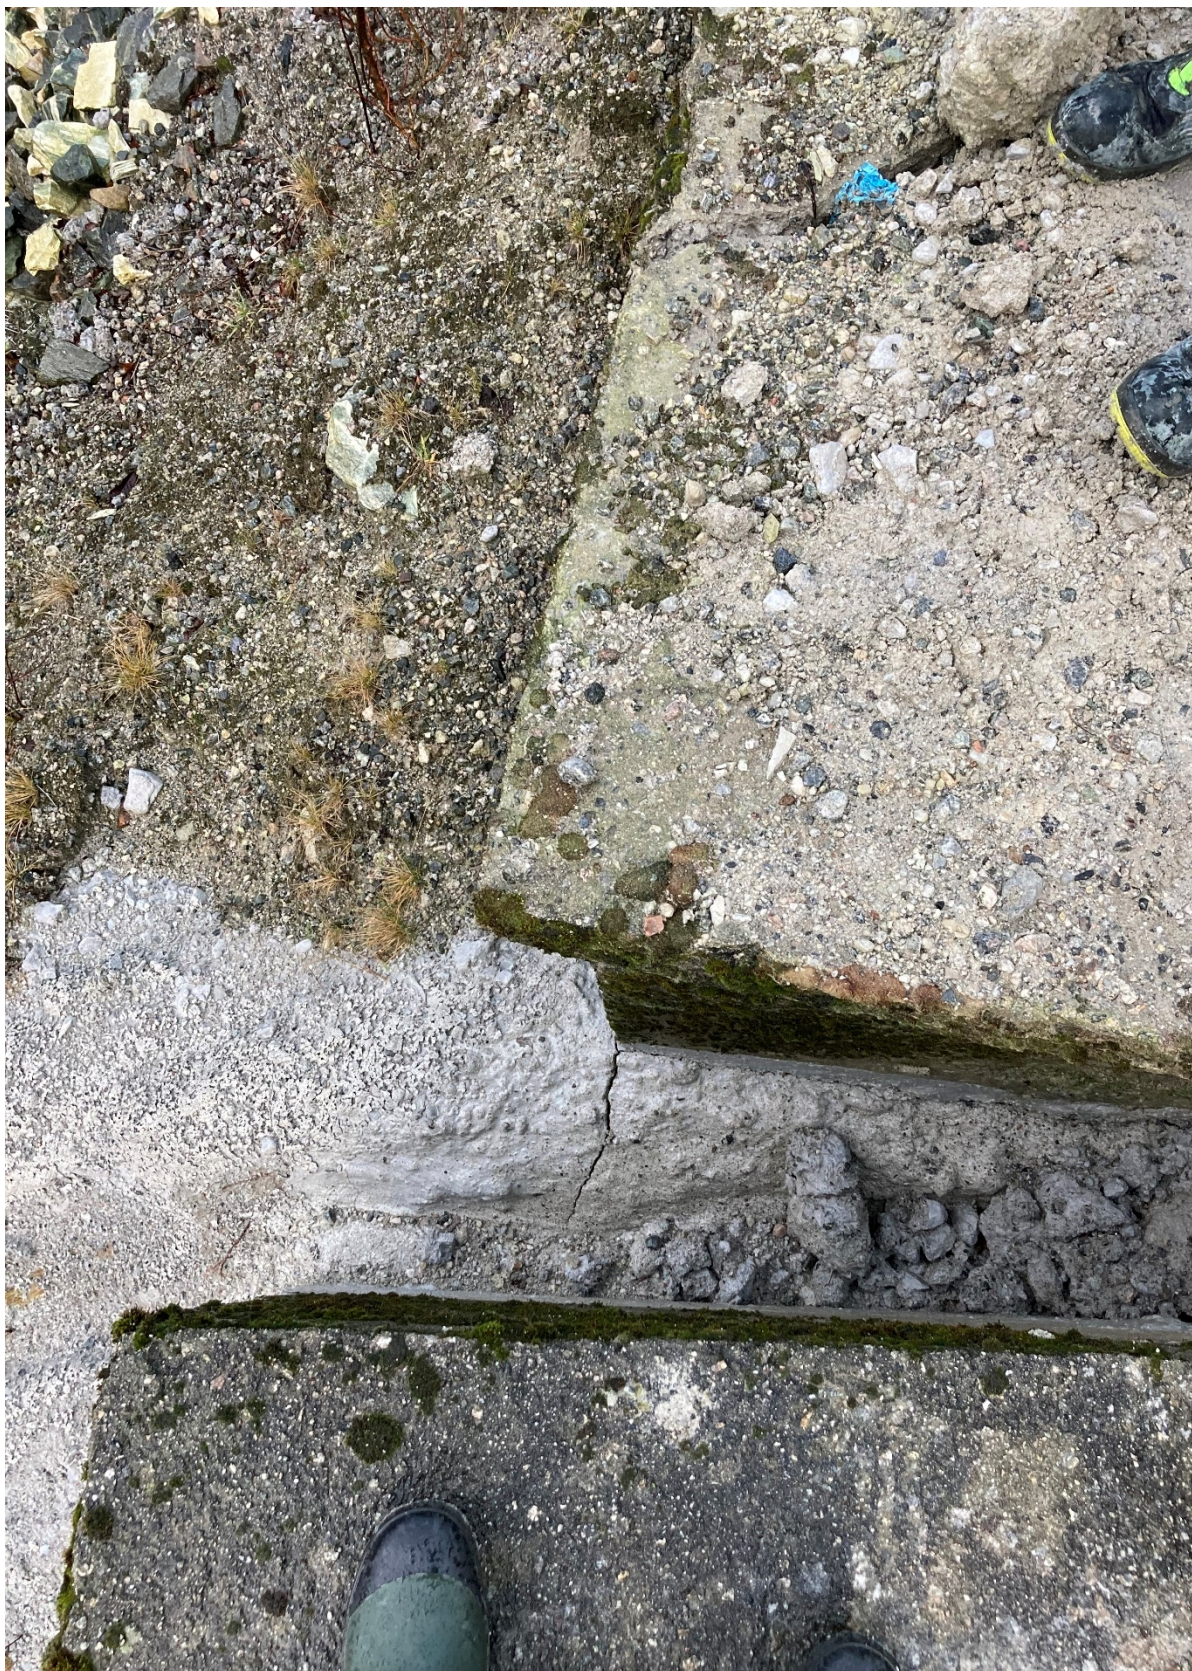
Det er brukt betongelement for å danne bak- og sideveggar i området der betongslam vert lagt for avvatning før transport vekk frå anlegget. På eit område hadde elementa sklidd frå kvarandre, og dette har ført til betongslam i terrenget utanfor. Sjå punkt for utslepp merka med blå sirkel i figur 1. Sjå bilete 3 og 4.

Bilete 3: Sprekk mellom betongelement i bakkant av område for avvatning av betongslam.

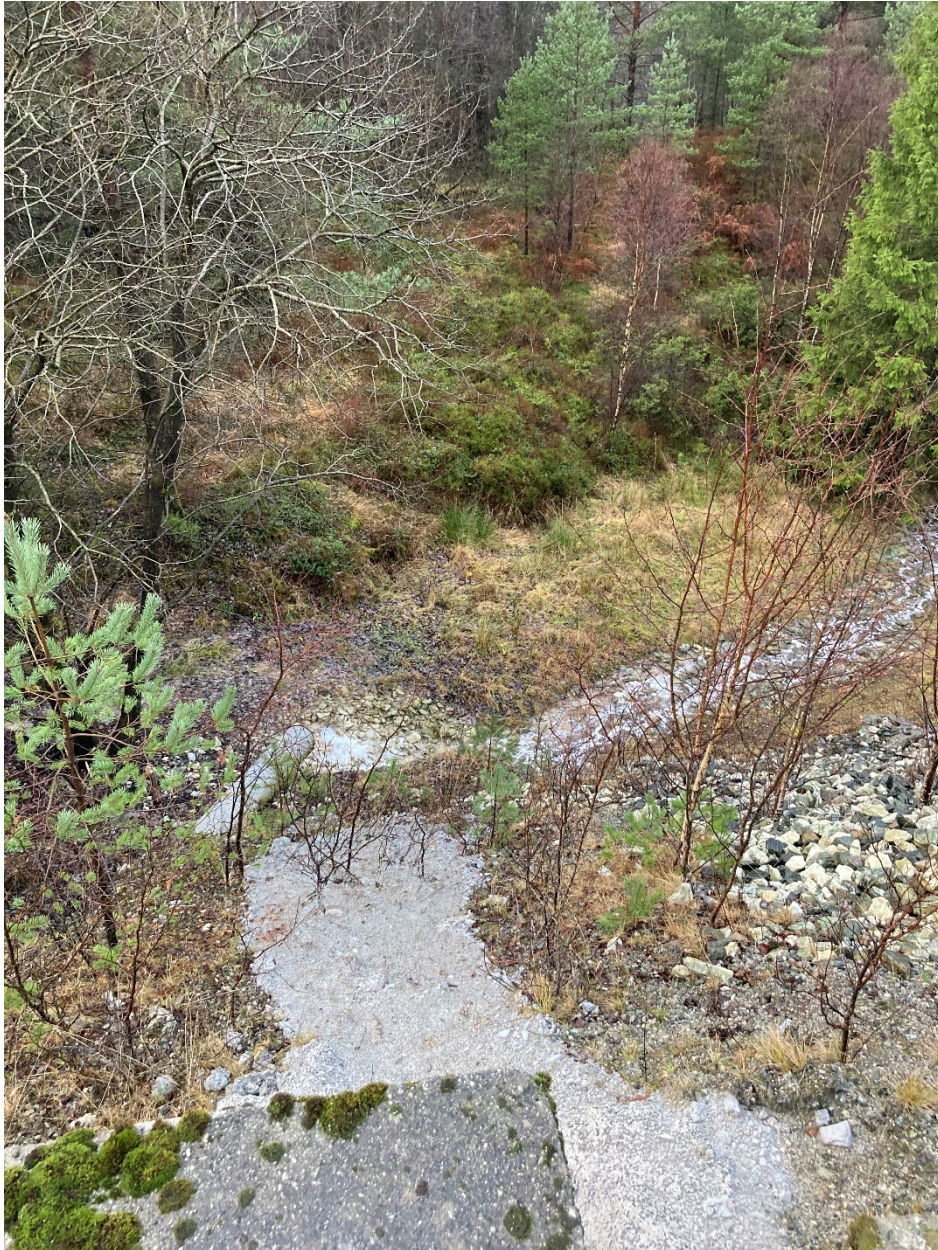
Bilete 4: Betongslam frå avvatningsbingen som har rent ut i terrenget
