# Lerøy Vest AS

## Miljøundersøkelse type B, Bognøy

### August 2020

Informasjon oppdragsgiver			
Tittel:	B-undersøkelse på oppdrettslokalitet Bognøy.		
Rapportnummer (s):	0374/20	Lokalitetsnavn:	Bognøy
Lokalitetsnummer:	13209	Kartkoordinater:	60°36.244' N 05°04.619' Ø
Fylke:	Vestland	Kommune:	Alver
MTB-tillatelse:	1560 t	Driftsleder:	Jón Árnason
Oppdragsgiver:	Lerøy Vest AS

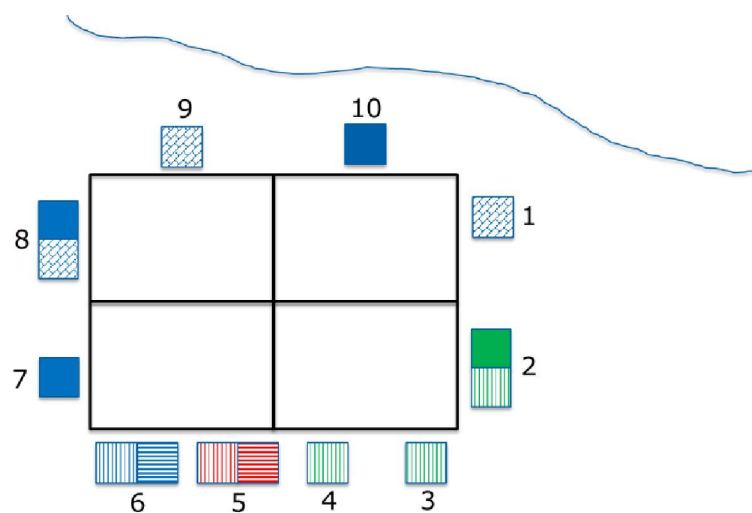
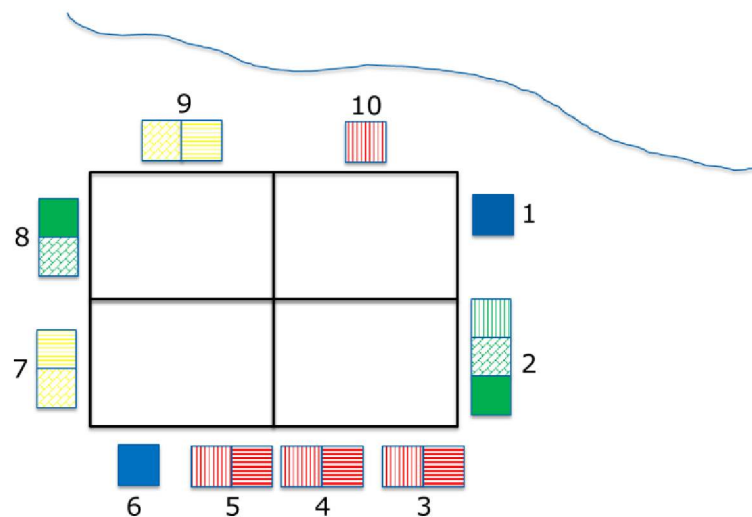
**Figur 1** Skjematisk oversikt over anlegget som viser prøvetakningsstasjoner med tilhørende tilstand (farge) og bunntype (mønster). Lokalitetstilstand var 1, 1 og 3 i henholdsvis i 2018, 2019 og 2020.

Ut fra vurderingskriteriene i NS 9410:2016 er det dokumentert at lokaliteten Bognøy på prøvetidspunktet fikk tilstand 3 – "dårlig". Det ble gjennomført til sammen 16 grabbhugg med Van Veen grabb (0.1 m<sup>2</sup>) fordelt på 10 stasjoner. Av enkelprøver hvor vi fikk opp sediment fikk fire stasjoner karakteren 4 – "meget dårlig", to stasjoner karakteren 3 "dårlig" og to stasjoner karakteren 2 – "god". To stasjoner bestod av hardbunn. Stasjonene med karakteren 4 – "Meget dårlig" og 3 – "dårlig", dvs. de mest belastende stasjonene i denne undersøkelsen, er fordelt over hele anleggsområdet. Hoveddelen av de stasjonene med karakteren 4 – "Meget dårlig" ligger i et dypområde i sør av anlegget, hvor det er sannsynlig at mest organisk materialet fra oppdrettsvirksomhet akkumuleres.

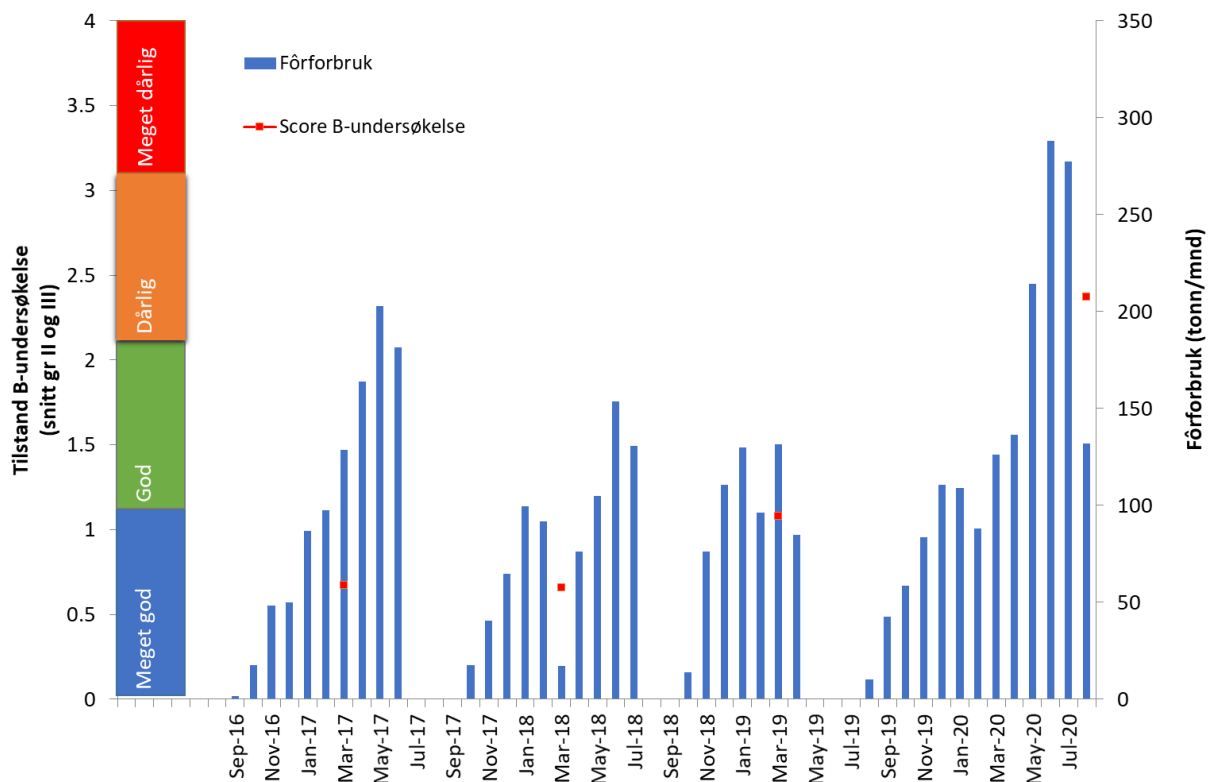
**Figur 2** Fôrforbruk og utvikling av MOM-B tilstand ved lokaliteten i perioden September 2016 til August 2020.

Denne undersøkelse ble gjort ved maksimal belastning. Det tre forrige produksjonssyklusene har vært relativt korte og med lav utfôring. Lokaliteten har da fått lokalitetstilstanden 1 – "meget god" ved maksimal belastning. Resultatene viser derfor en tydelig forverring av tilstanden. Fôrforbruket og lengden på produksjonsperioden i inneværende syklus er mer sammenlignbar med typisk produksjonssyklus før 2016. Da fikk også lokaliteten lokalitetstilstand 3 – "Dårlig" ved maksimal belastning (Tabell 1, Resipientanalyse, rapport 965-2013; NIVA, rapport 6774-2015). Inneværende undersøkelse underbygger inntrykket av at lokaliteten ikke tåler høy organisk belastning og at kortere produksjonssyklus og mindre utfôring har en positiv effekt på lokalitetstilstanden.

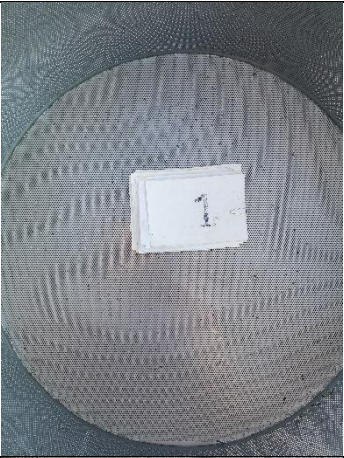
St 1

Hardbunn, ikke sediment
St 2

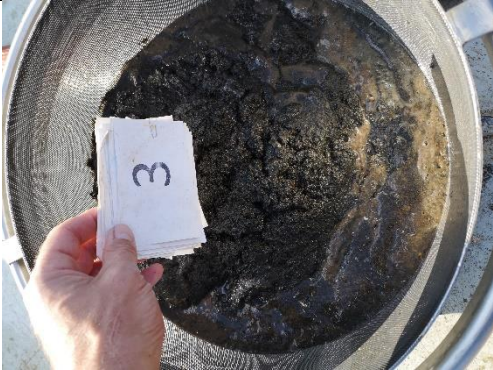
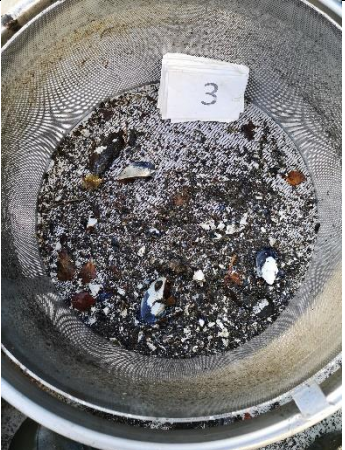
St 3

Tabell I. Bilder av grabbprøver før (venstre) og etter (høyre) sikting gjennom 1mm sikt
