**Vurdering av rasfare for planlagt ridehall på G/Bnr. 319/5, Dalstø, Meland,  
Alver Kommune**

# Vurdering av fare for snøskred og steinsprang for planlagt hall på G/Bnr. 319/5, Alver Kommune

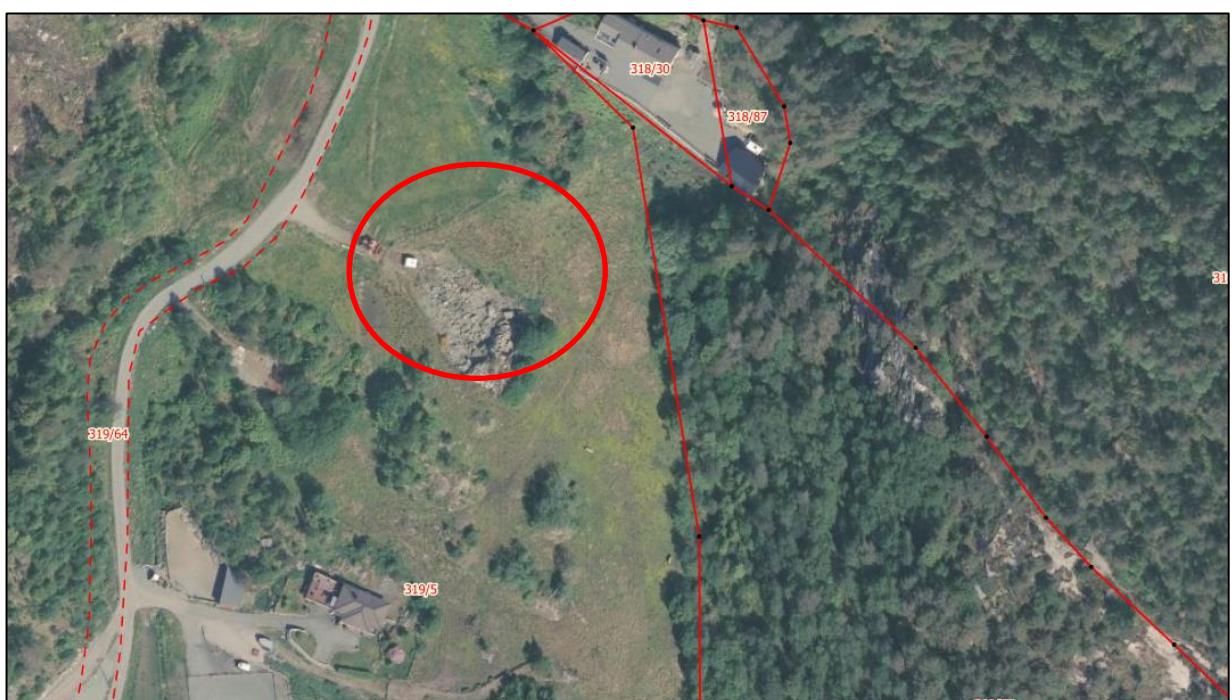
Figur 2-3. Flyfoto av tomt og omgivelser vises aktuelt område i Steinbrudd midt på bildet. .

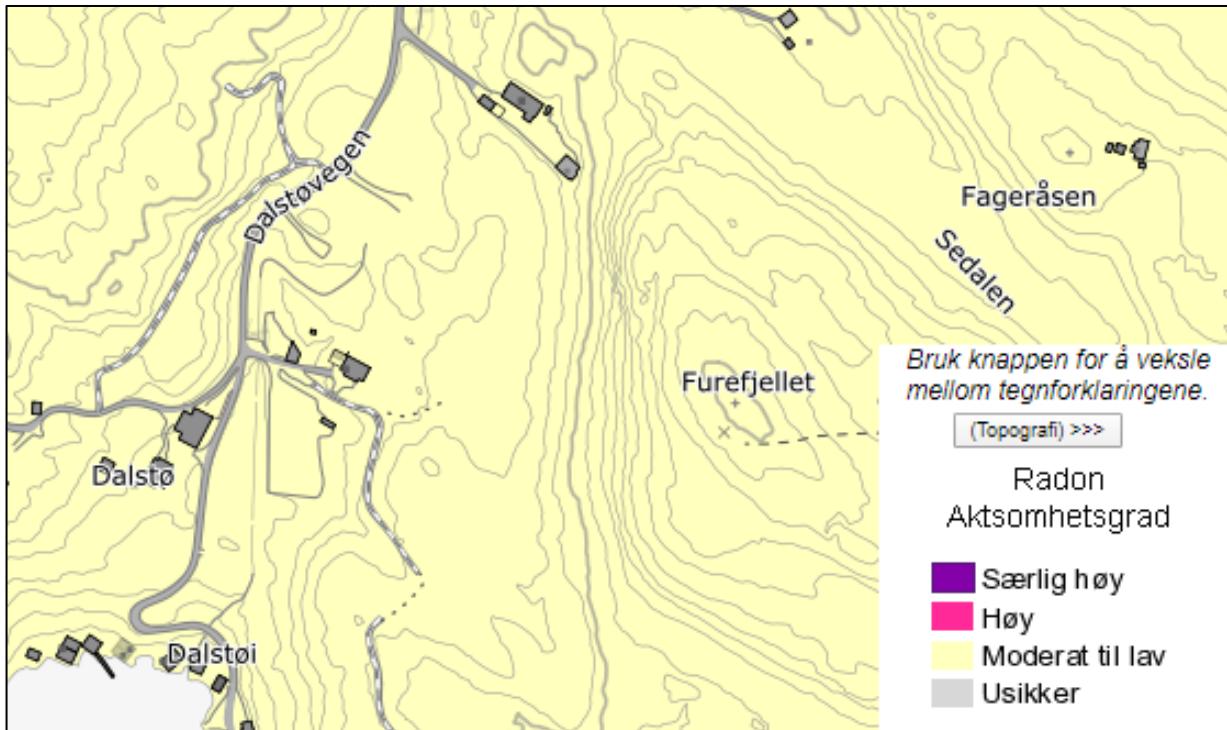
Figur 2-4. Området har moderat til lav sansynlighet for radonforekomst.

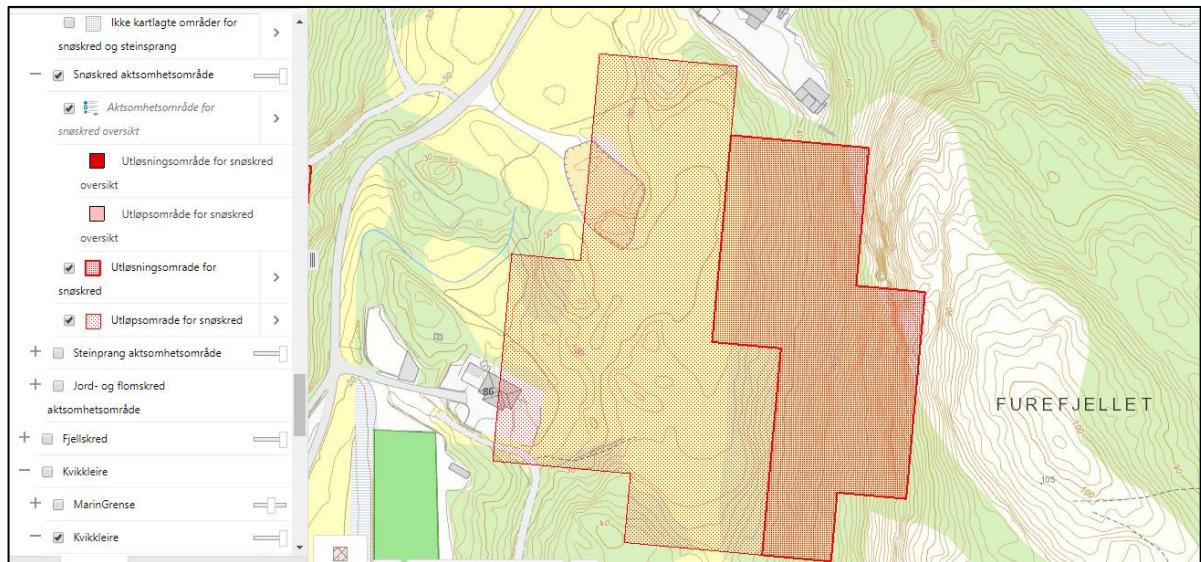
De generelle kartene fra NVE/NGI angir aktsomhetsområder. Disse kartene er basert på statistiske og generelle beregninger.

Figur 2-5. Aktsomhetsmarkering for G/Bnr 14/36 og omgivelser.

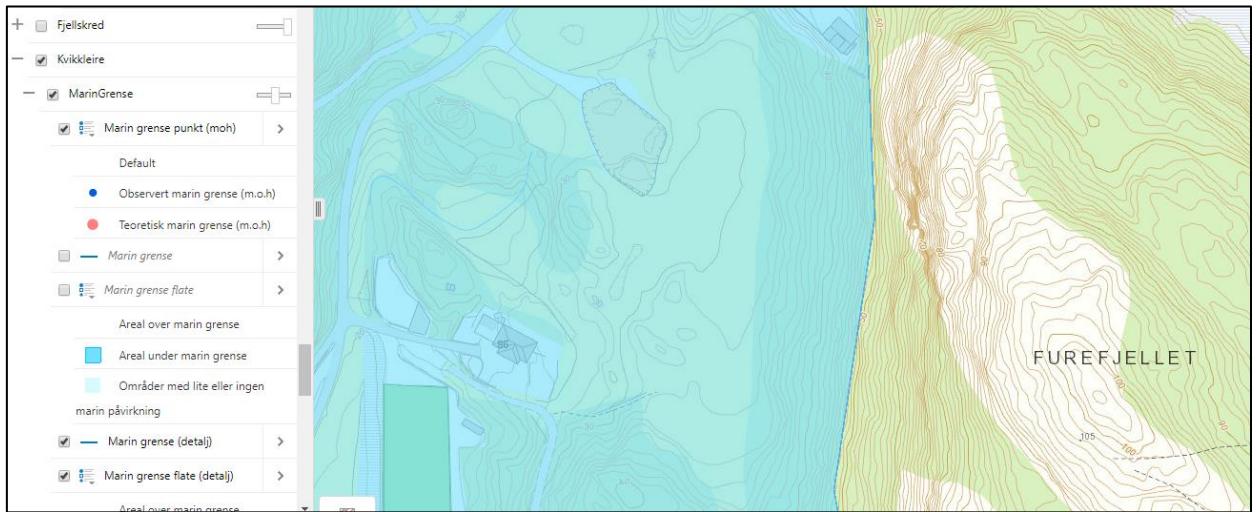
Marin grense (fig 2-11) for området er ca. 50 moh. Topografi og de observerte løsmassenene viser ingen indikasjon på kvikkleireavsetninger.

Figur 2-6. Marin grense for området (blå overdekning).

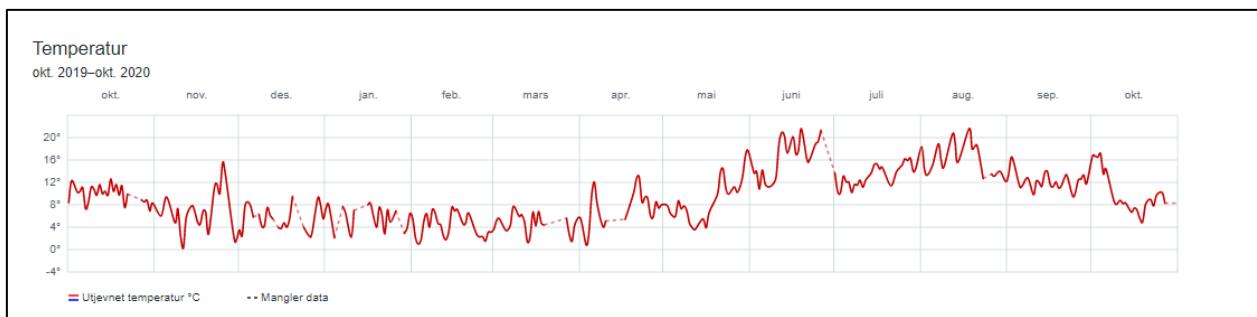
Målingen er utført på Nordhordlandsbrua, 3.7 km fra Dalstø.

Figur 2-7. Temperaturstatistikk for Dalstø.

Temperaturstatistikken for området angir få dager med temperaturer under frysepunktet. I tillegg varierer temperaturen mye gjennom hele året. Dette vil medføre redusert mulighet for akkumulasjon av snø. Skråningen i vest med de bratte skrentene har økende attgroing. Vegetasjon med trær vil fungere som en armering av snøakkumulasjoner.
