NOTAT

OPPDRAAG	Bruvoll	DOKUMENTKODE	10202923-01-RIGberg-NOT-001
EMNE	Skredfarevurdering	TILGJENGELIGHET	Åpen
OPPDRAAGSGIVER	Julie Bruvoll	OPPDRAAGSLEDER	Mariia Pihlainen
KONTAKTPERSON	Vibeke Weglo v/ Weglo design	SAKSBEHANDLER	Astrid Lemme
KOPI		ANSVARLIG ENHET	10233013 Bergteknikk Vest

Skredfarevurdering

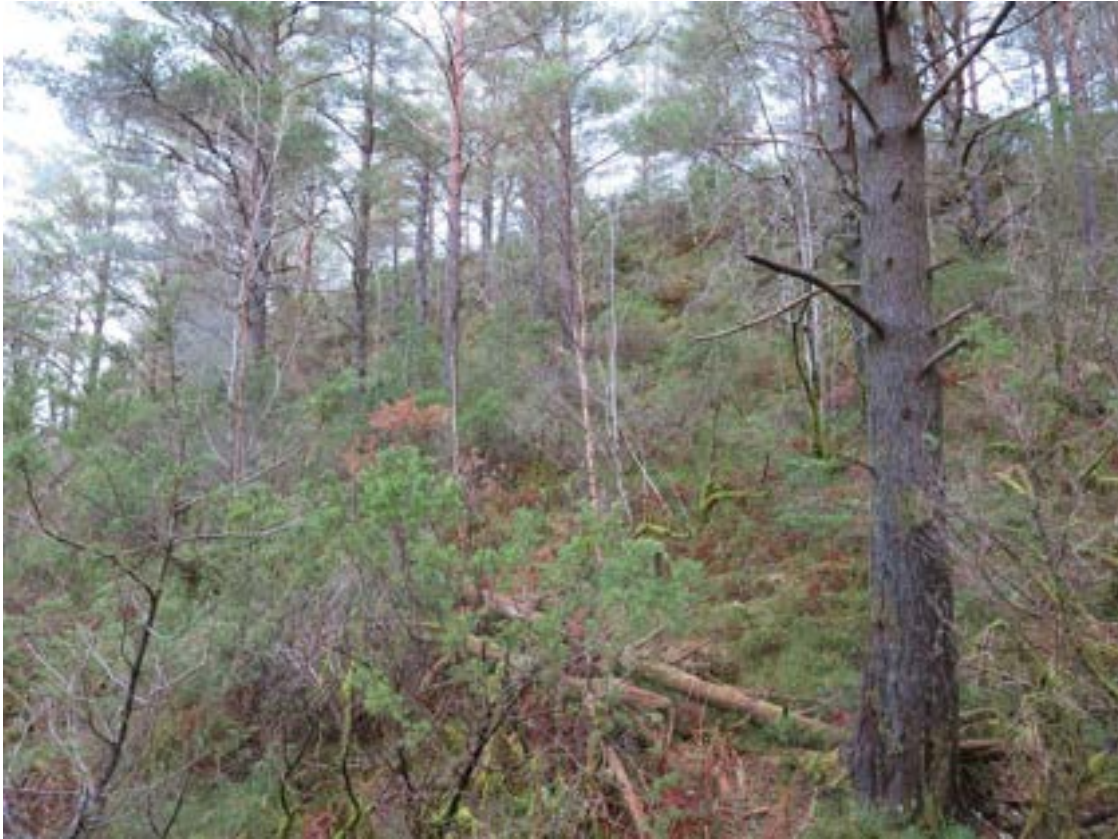
Bilde 3. Skråningen øst for planområdet, sett mot nordøst.

I området hvor de østligste byggene er planlagt er det observert flere mosegrodde bergblokker. Bergblokkene befinner seg nedenfor mindre bergskrenter og antas å ha løsnet som følge isavsmeltingen under istiden eller ved senere tids forvitring etter istiden. I noen av bergskrentene finnes det avløste blokker, men det vurderes ikke som sannsynlig at bergblokkene kommer til å velte ut som følge av naturlige prosesser. Videre østover er skråningen terrassert, forhold som reduserer utløpslengden til eventuelle steinsprang. Det er ikke observert tegn på fersk steinsprangaktivitet, og faren for steinsprang i det aktuelle området vurderes derfor som liten.

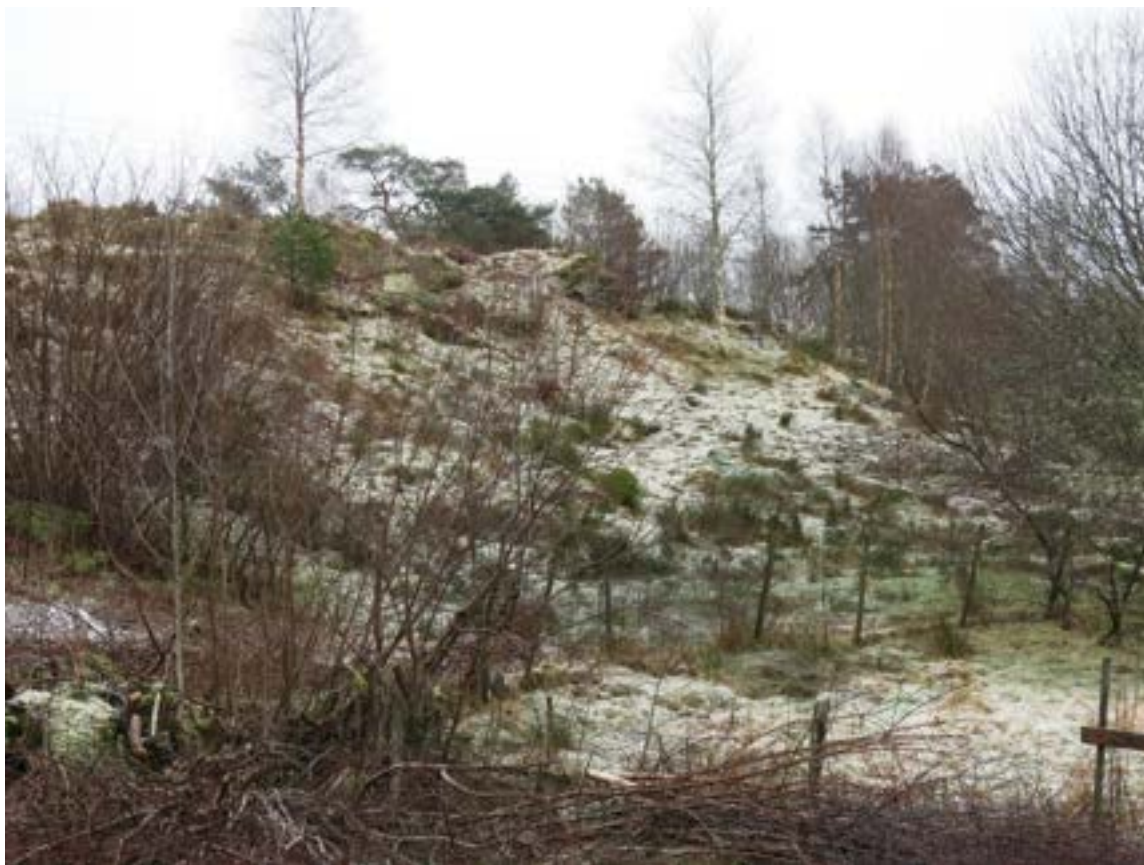
Bilde 5: Skråningen vest i planområdet, som er antatt å bestå hovedsakelig av morenemateriale. Bilde tatt mot sørøst.

Mangel på løsmasser i de bratte delene av skråningene, samt mangel på vannveier gjør at det ikke er funnet forhold der løsmasseskred kan initieres i det aktuelle området. Skråningen i vest antas å bestå av morenemasser, noe som bør tas hensyn til i prosjektering av bygg. Se videre anbefalte tiltak.

Ved etablering av bygg i vestlige deler av planområdet anbefales det at en geotekniker involveres i prosjekteringen. Det kan bli behov for geotekniske undersøkelser i denne delen av planområdet.
