| OPPDRAAG | <b>Langelandskogen<br/>områderegeringsplan</b> | DOKUMENTKODE | 10200755-01-RIGberg-NOT-001 |
| EMNE | Skredfarevurdering | TILGJENGELIGHET | Åpen |

## Skredfarevurdering

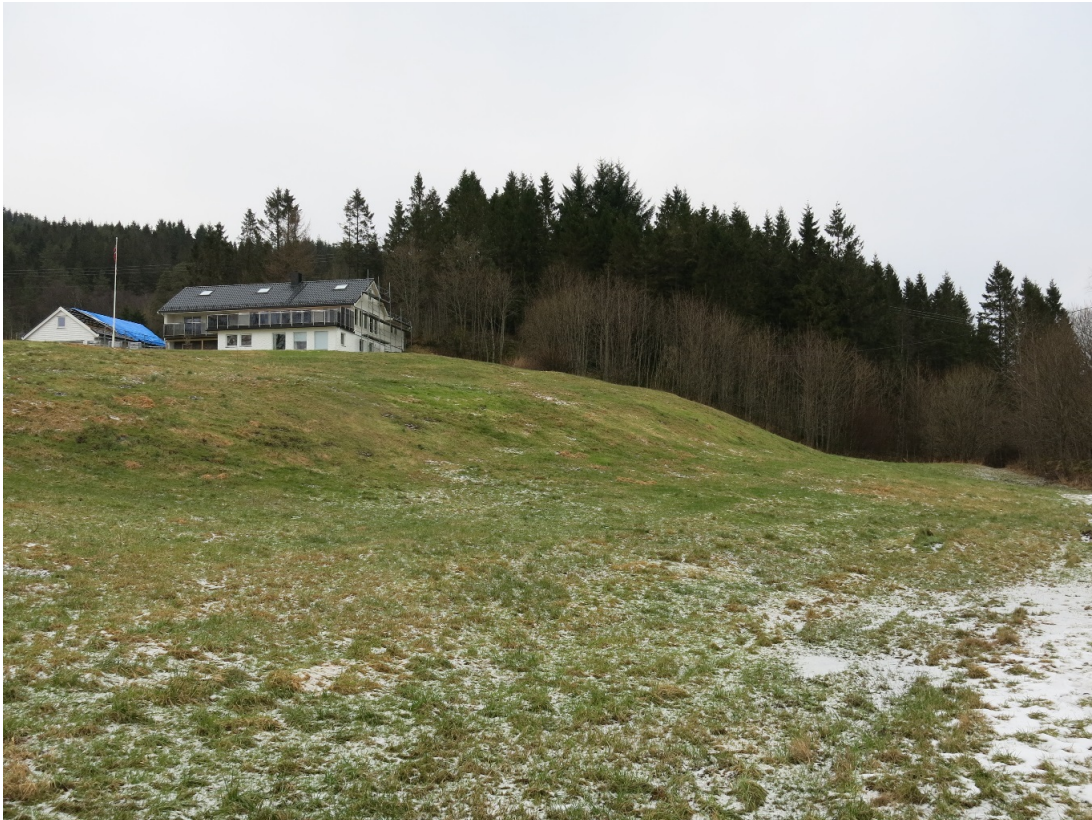
Løsmassemektheten varierer innenfor det aktuelle reguleringsområdet. I sørlige deler er det observert større mengder av sand og grusmasser ved de eksisterende eneboligene og på tilhørende jordmark, samt potensielt større mektigheter av torv og myr i de nordlige deler av Frekhaug. Området videre nord består generelt av tynt og usammenhengende jord- og løsmassedekke. Noen depresjoner i terrenget er dekket av myr.

Bilde 1. Sørlike deler av kartleggingsområdet har potensielt større mektigheter av løsmasser.

Sørlige deler av reguleringsområdet, inkludert Frekhaug nord har antakeligvis større løsmassemektheter enn i reguleringsområdet ellers. Dersom det planlegges å bygge i området markert på Figur 3 anbefales det nærmere geotekniske grunnundersøkelser.

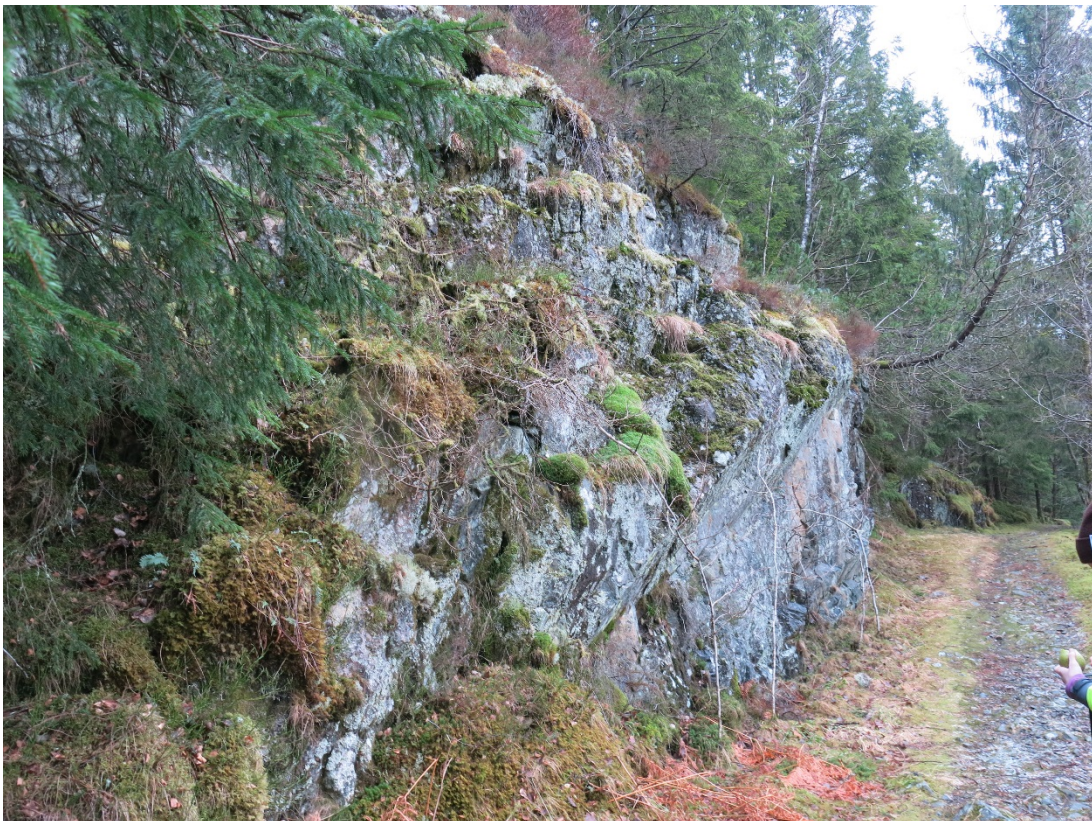
Det er flere mindre bergskrenter innenfor det aktuelle området, samt i tilstøtende skråninger nord for reguleringsområdet. Disse skrentene er typisk mosegrodde og/eller består av glattskurt berg. Det er observert sporadisk avløst berg i noen av de lokale skråningene. Det vurderes å være lite sannsynlig at steinsprang vil bli utløst av naturlige årsaker. Det er ikke observert nylig steinsprangaktivitet i området, kun noen få, eldre og mosegrodde bergblokker som har sklidd eller veltet ut fra bergskrentene og landet noen meter unna, se et eksempel på Bilde 6. Dersom noen bergblokker blir utløst slik terrenget er i dag, vil utløpslengdene være veldig korte på grunn av tett vegetasjon, samt mykt og terrassert underlag som demper fall.

Bilde 2. En typisk brattere bergskrent i reguleringsområdet.

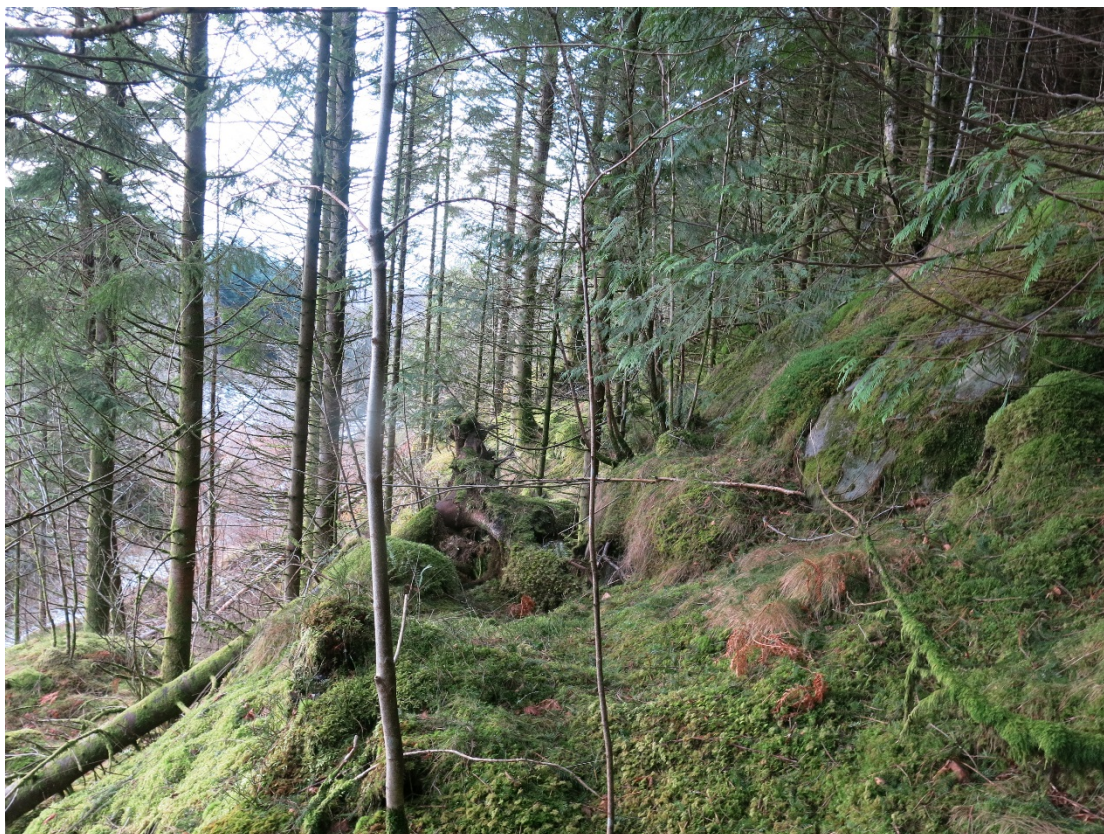
Bilde 3. Eksempel av en typisk litt høyere skråning i reguleringsområdet.

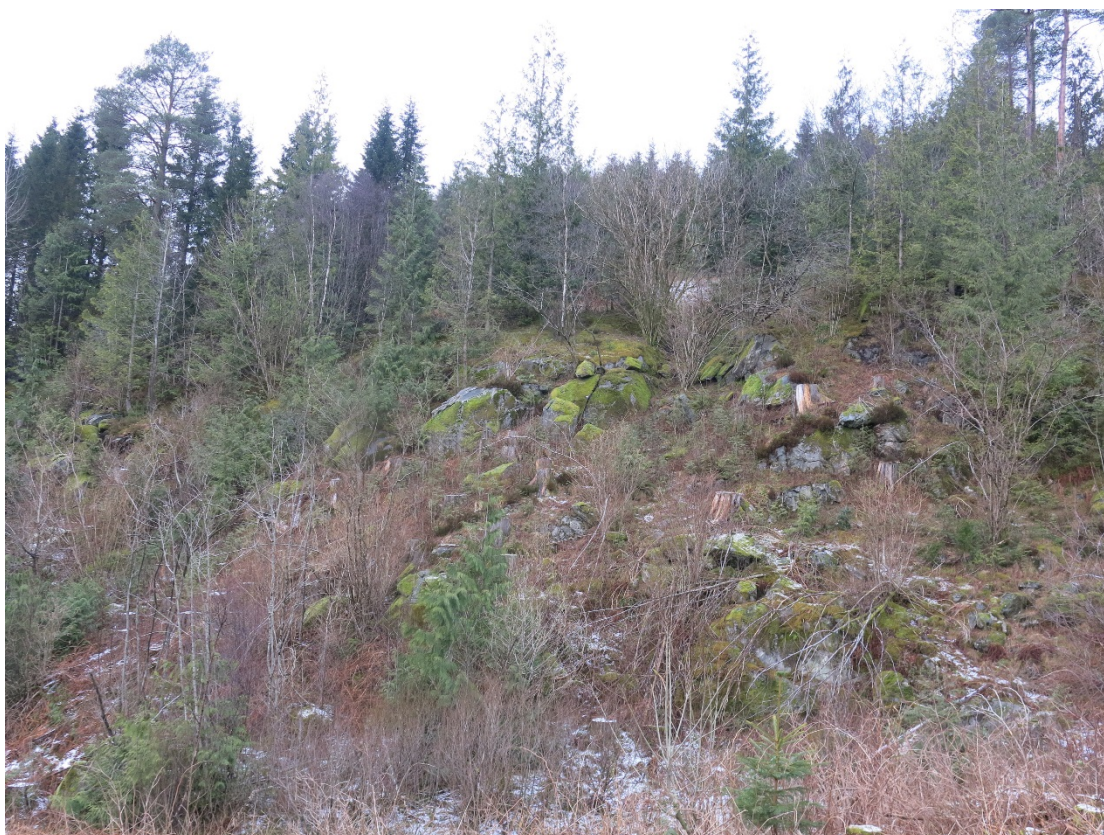
Det er generelt lite løsmasser i skråningene, og større løsmassemengder er konsentrert i dalbunnene og flate områder. Mangel på vannveier i hellende terreng, generelt lite løsmasser i de brattere skråningene, samt tett vegetasjon legges til grunn for vår vurdering av at løsmasseskred er lite sannsynlig å kunne inntreffe i det aktuelle området.

Bilde 4. En typisk skråning i reguleringsområdet. Berg i dagen indikerer små løsmassemektheter.

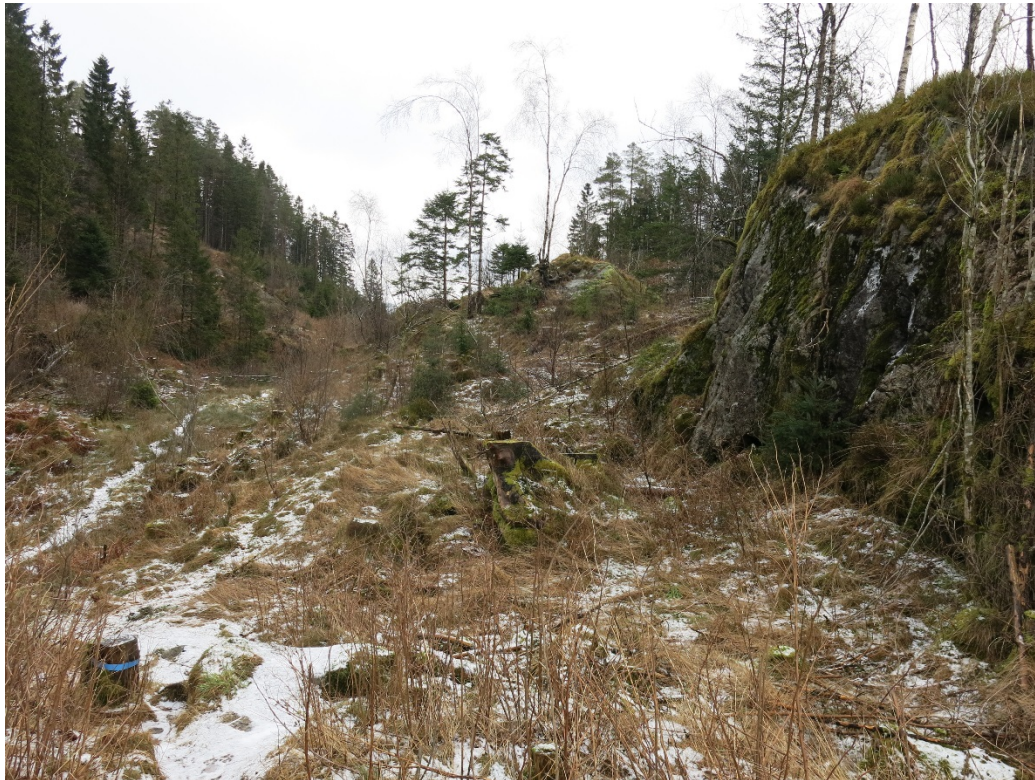
Bilde 5. Dalbunn med bergnabber ca. midt i reguleringsområdet.

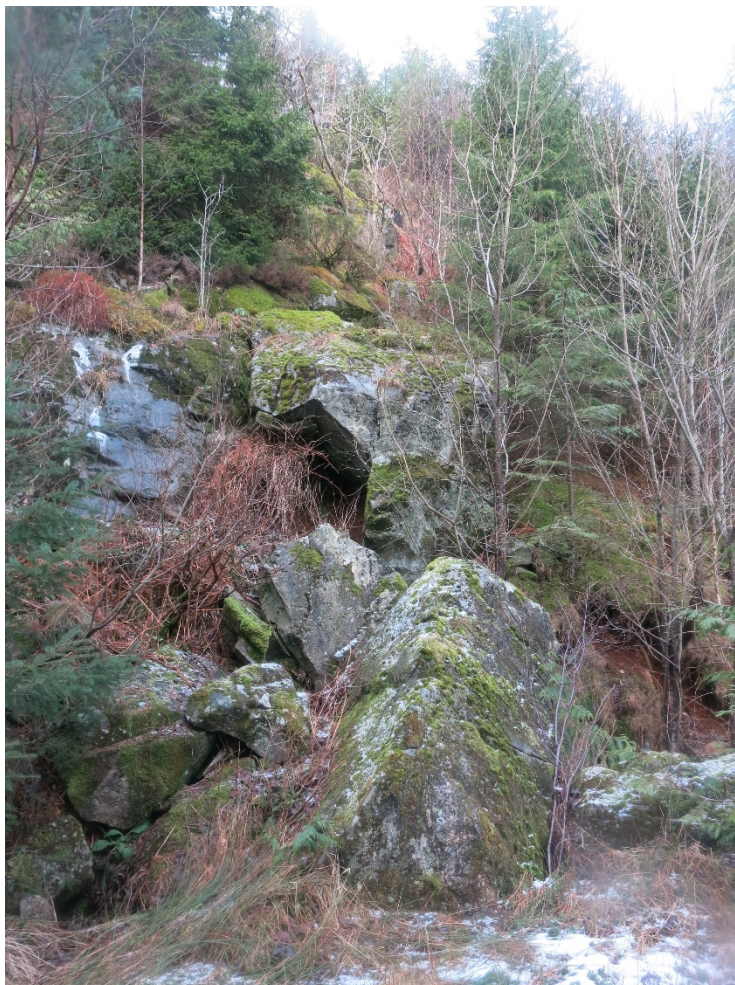
Bilde 6. Eksempel av lokalt avløst berg som har rast ned med kort utløpslengde.

Graving, sprengning og skoghogst kan endre stabilitetsforholdene i skråningene i det aktuelle området, noe som kan føre til uønskede hendelser. Det er viktig at grunnarbeidene i prosjektet utføres skånsomt. I forbindelse med etablering av tilkomstveier og byggegrop anbefales det at de aktuelle nærliggende skråninger gjennomgås med tanke på behov for rensk eller sikring. Dette kan gjøres samtidig med grunnarbeidene. Geolog tilkalles ved behov, også for å vurdere stabilitet i evt. utsprengte skjæringer.

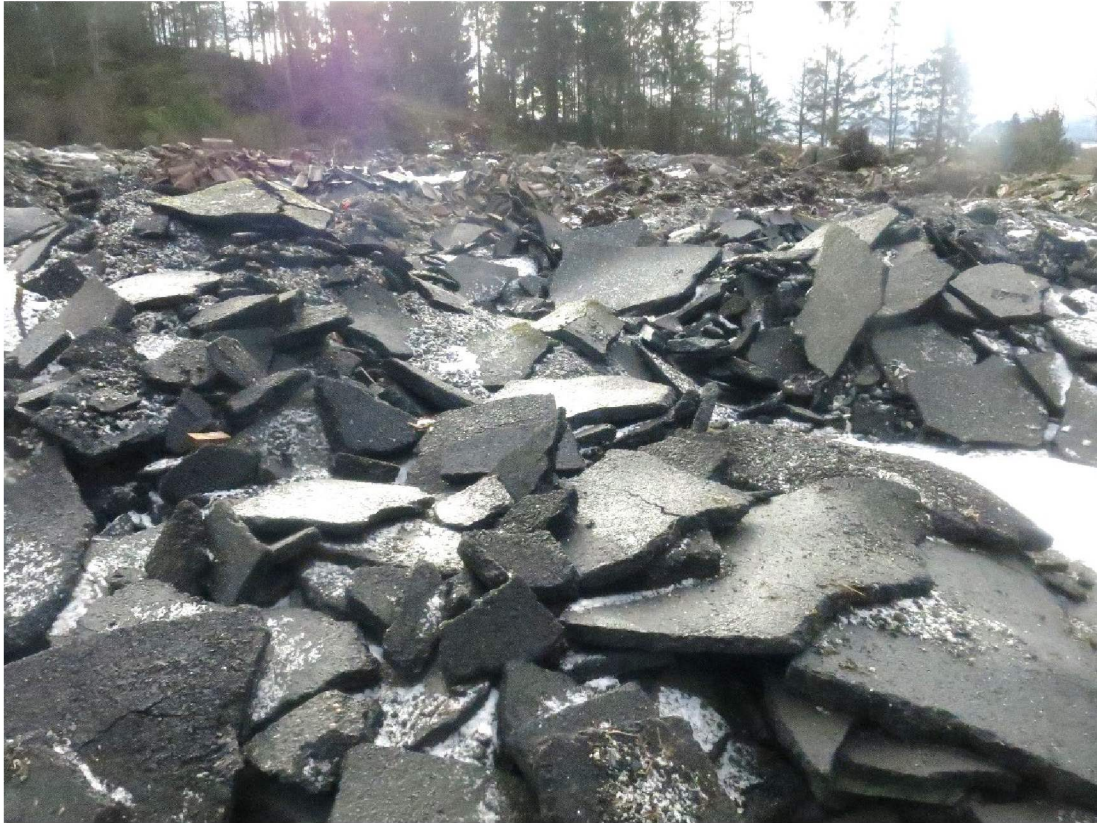
*Bilde 7. Sørlike deler av reguleringsområdet finnes det mye diverse deponerte masser av ulik opprinnelse.*

I sørlige deler av reguleringsområdet, langs skogsveien som går inn bak de eksisterende eneboliger (se Figur 3), er det observert mye gammel asfalt, samt jord- og steinmasser av ukjent opprinnelse, se Bilde 7. Asfalten må leveres til godkjent mottak. Det kan ikke utelukkes at de dumpede massene er forurenset. Før massene graves opp og kjøres vekk må det tas prøver for å kartlegge forurensningssituasjonen i dem, slik at de kan bli håndtert på riktig måte.
