Alver kommune

# ► Skredfarevurdering ved Manger skule

Vedlegg til reguleringsplan

Oppdragsnr.: 5187192 Dokumentnr.: 1 Versjon: J01 Dato: 2019-08-26

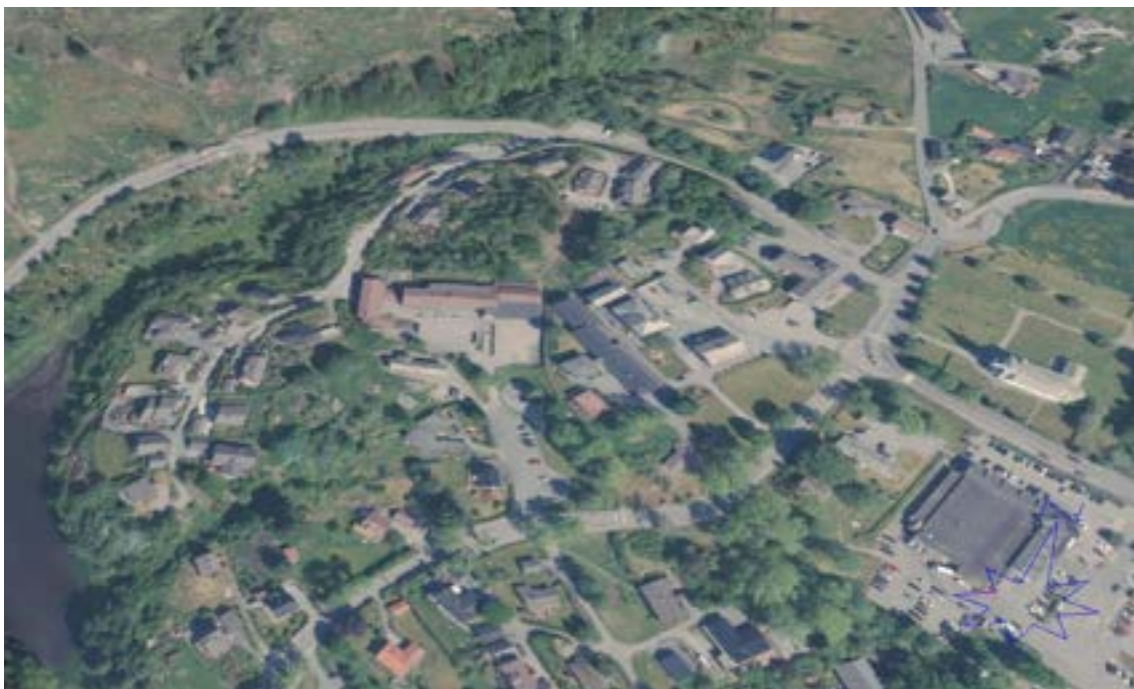
Figur 3. Oversiktsfoto over området illustrert i 3D med norgei3D.no.

Sjå Figur 3.

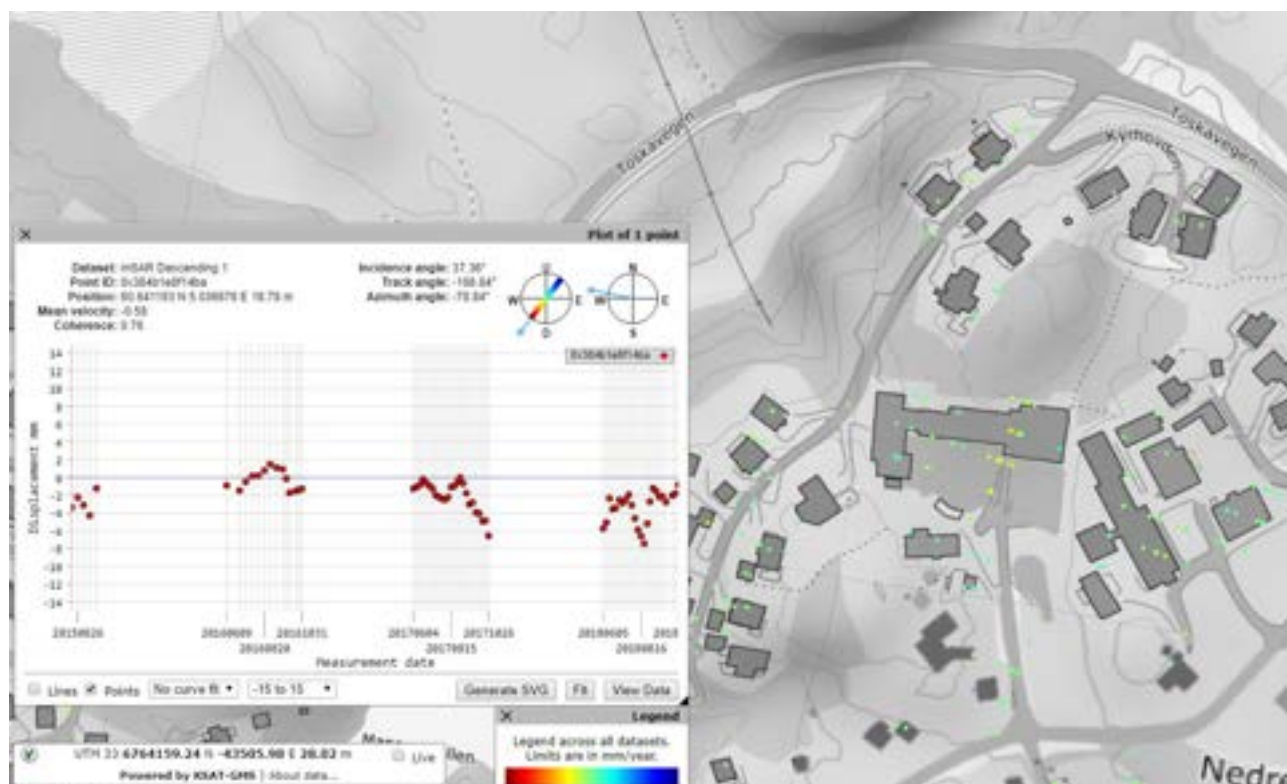
Data frå Manger skule syner at det ikkje er deformasjon av tyding for skredfarevurderinga i influensområdet (Figur 7).

Figur 7. InSAR-data frå influensområdet henta frå insar.ngu.no.

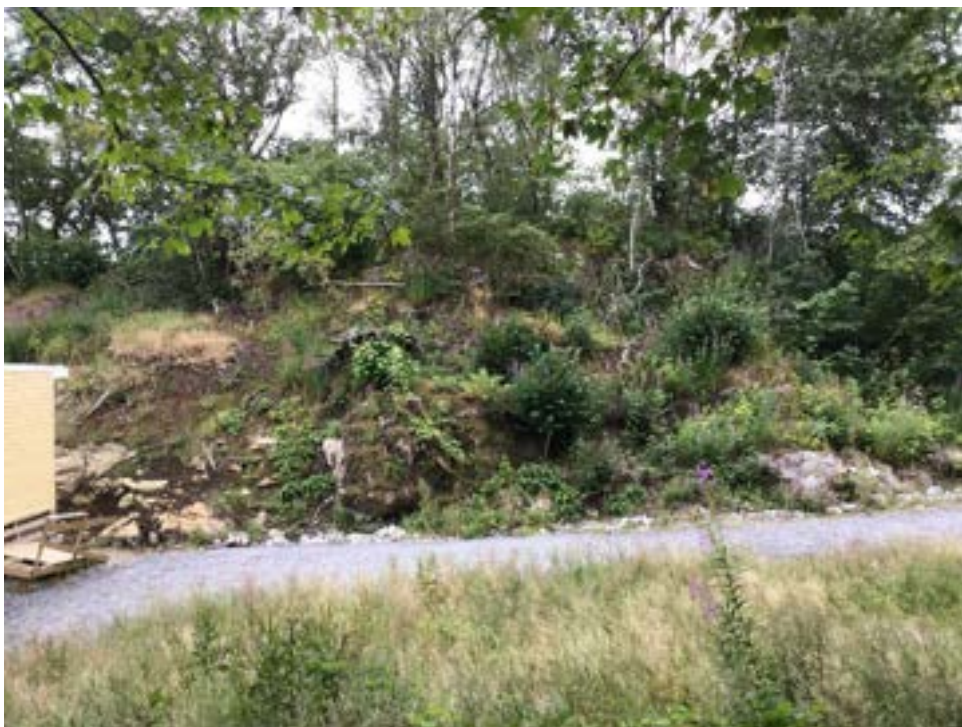
Figur 11-19 syner korleis terrenget ser ut rundt skulen. Figur 11 og 12 er tatt ca. midt i den nordlegaste delen av kartlagd område. Det er ein liten dal med skråningar på begge sider. Vestleg skråning er ein naturleg skråning dekkja av tynn vegetasjon. Figur 12 syner ei rotvelte med lause blokker på oppsida. Figur syner fortsettinga på skråninga mot sør. Det er eit tynt lausmassedekke over fast fjell. Austsida av dalen er vist i Figur 14 og 15. Terrenghellinga er slak og området er dekkja av gras og tre. Figur 16-18 syner terrenget bak skulebygget. Det er naturlege skråningar med vekselvis lausmassar og fast fjell. Nokre stader er det litt erosjon. Figur 19 syner korleis terrenget ser ut i sørleg del. Det er store flate areal, og nokre skråningar slik som vist i Figuren. Det er ingen teikn til skredaktivitet i det kartlagde området.

Figur 11. Naturleg skråning i nordleg del av kartlagt område.

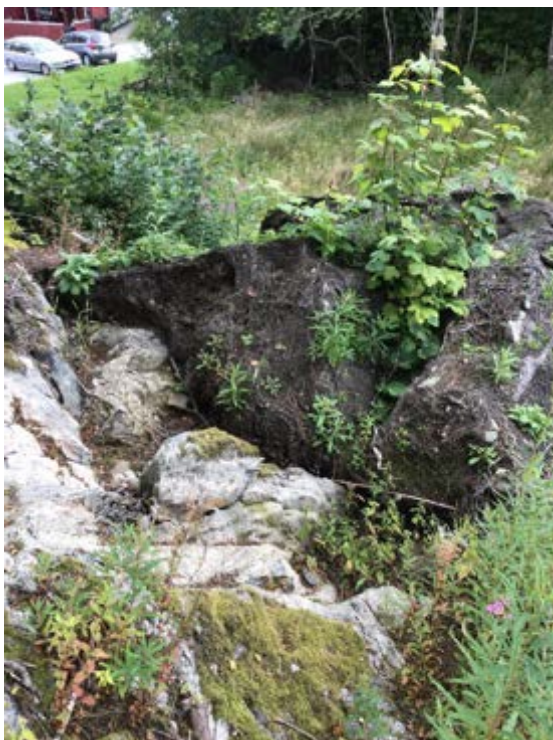
Figur 12. Rotvelte med lause blokker i bakkant.

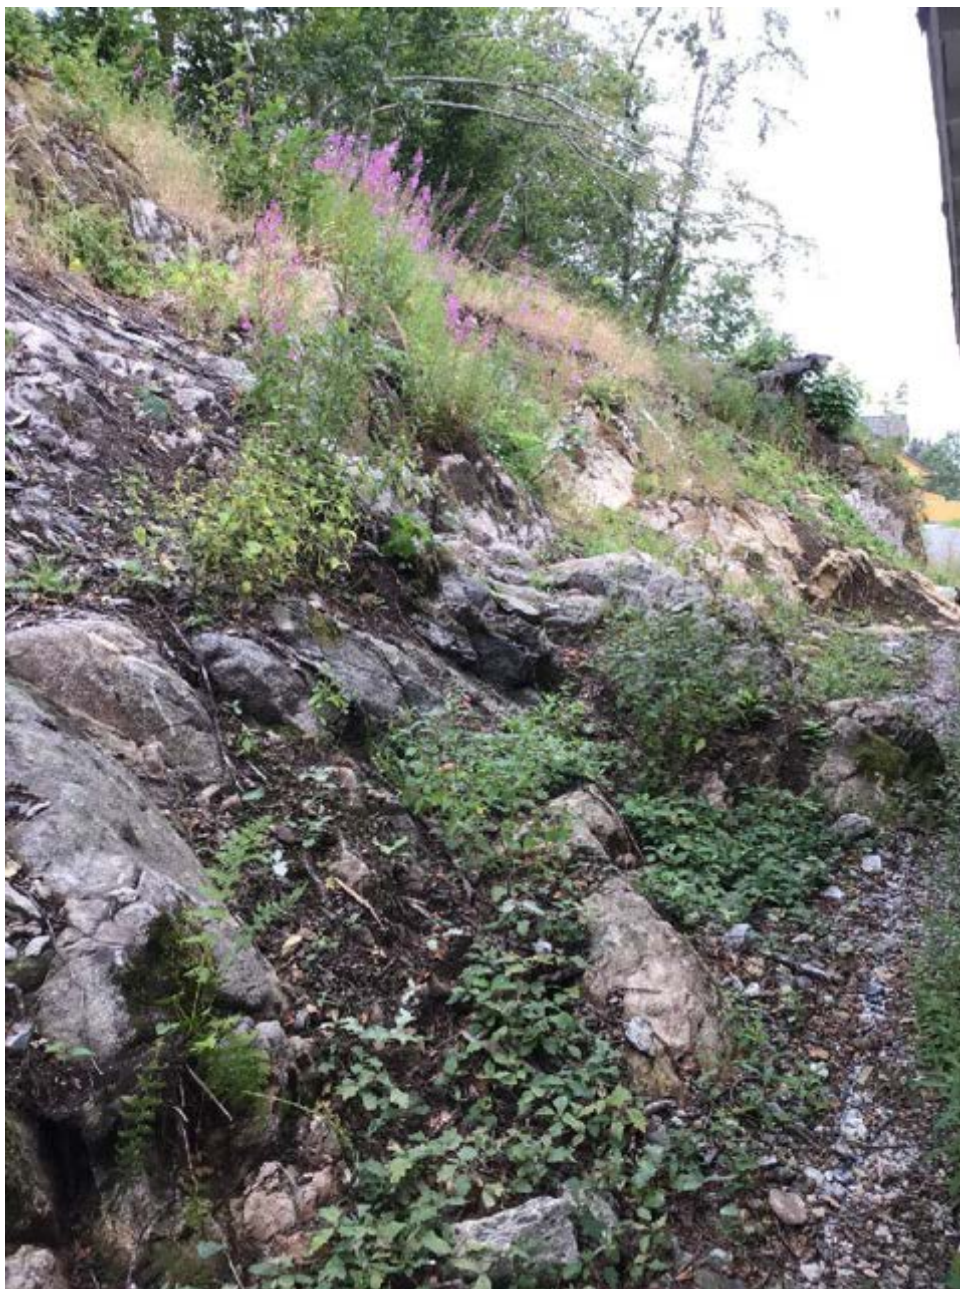
Figur 13. Videre frå Figur 11 og 12 mot sør. Naturleg skråning.

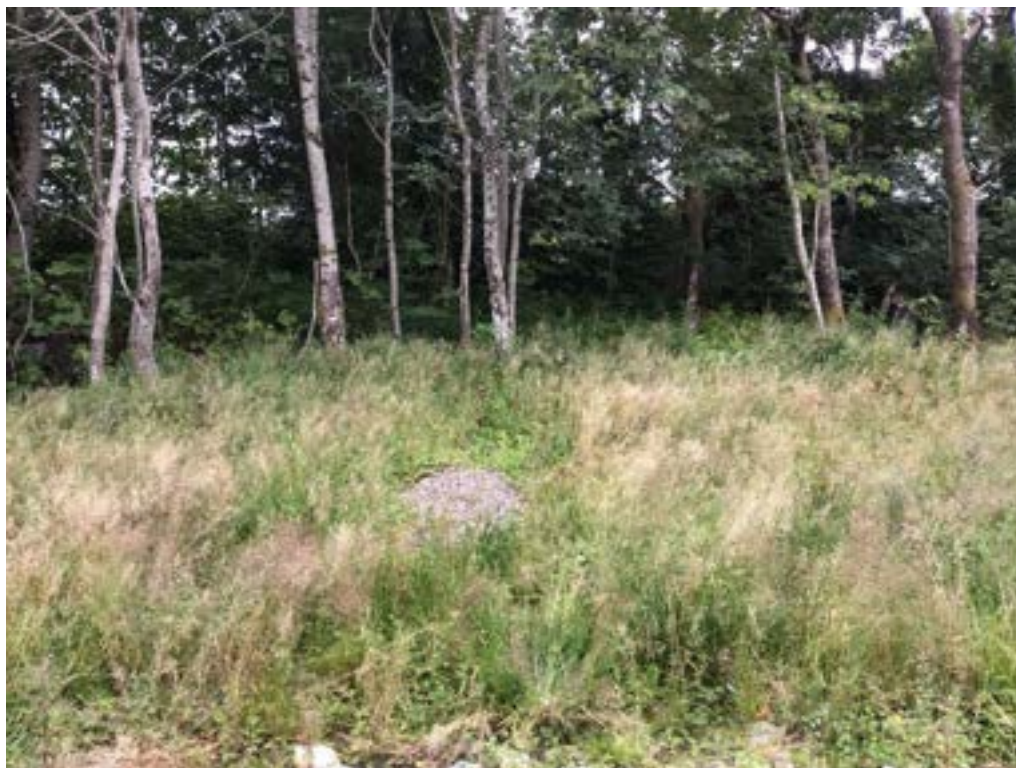
Figur 14. Austleg del av dalsøkk i nordleg del av kartlagt område.

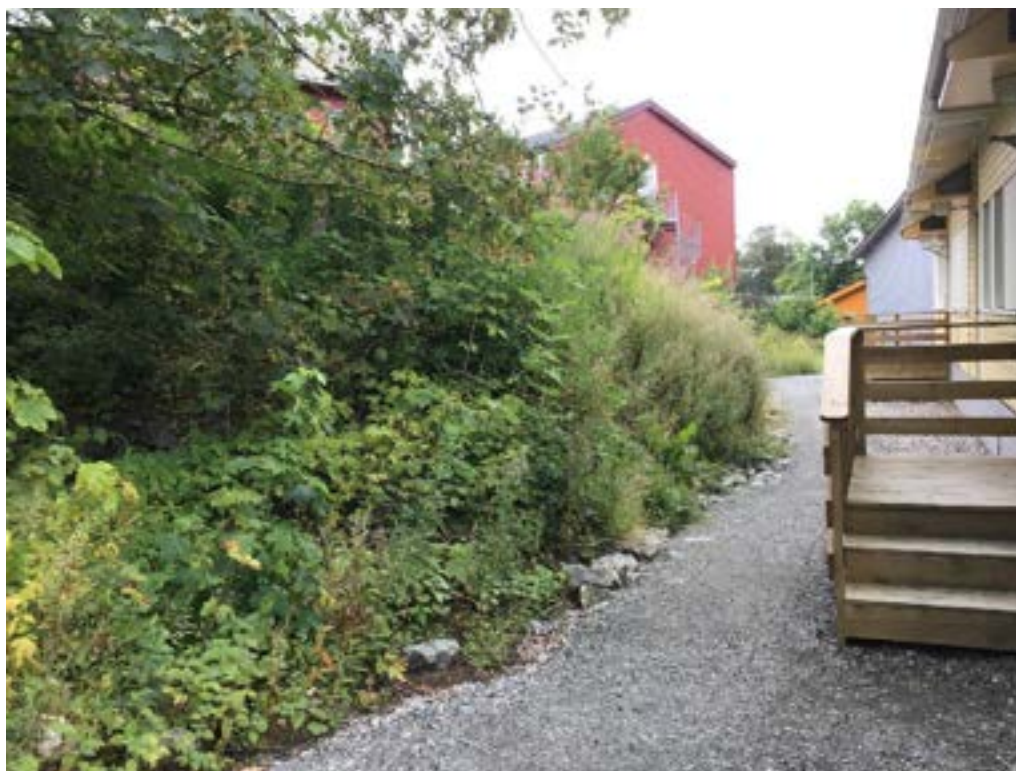
Figur 15. Austleg del av dalsøkk i nordleg del av kartlagt område.

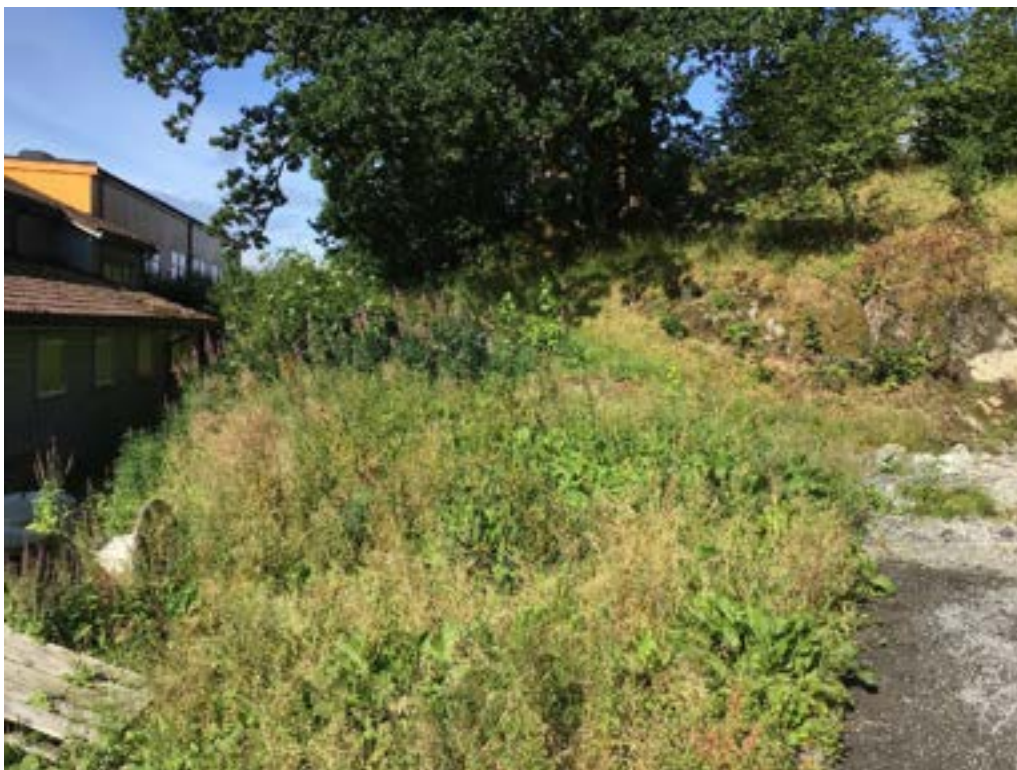
Figur 16. Naturleg skråning på oppsida av skulen.

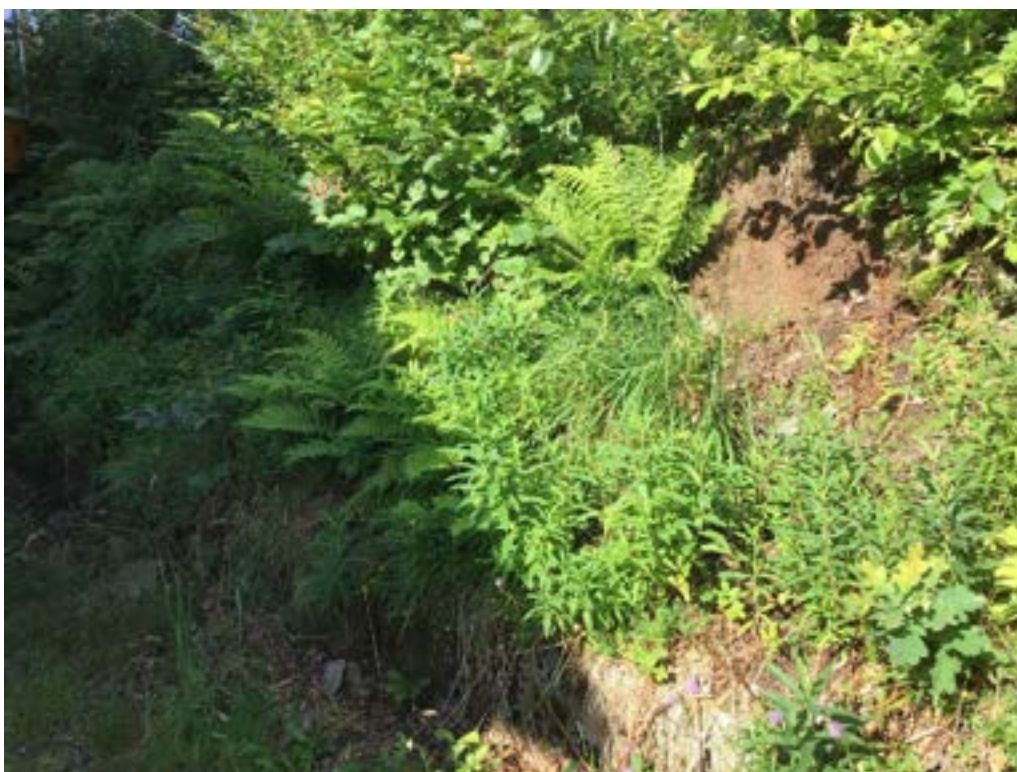
Figur 17. Naturleg skråning bak skulehuset. Litt erosjon i lausmassane.

Det kan med fordel setjast opp ein mur langs med skulehuset for å unngå erosjon og å ta i mot lausmassar. Dette er for å unngå tilsøling på vegen nær huset, og ikkje grunna skredfare med skadepotensiale.

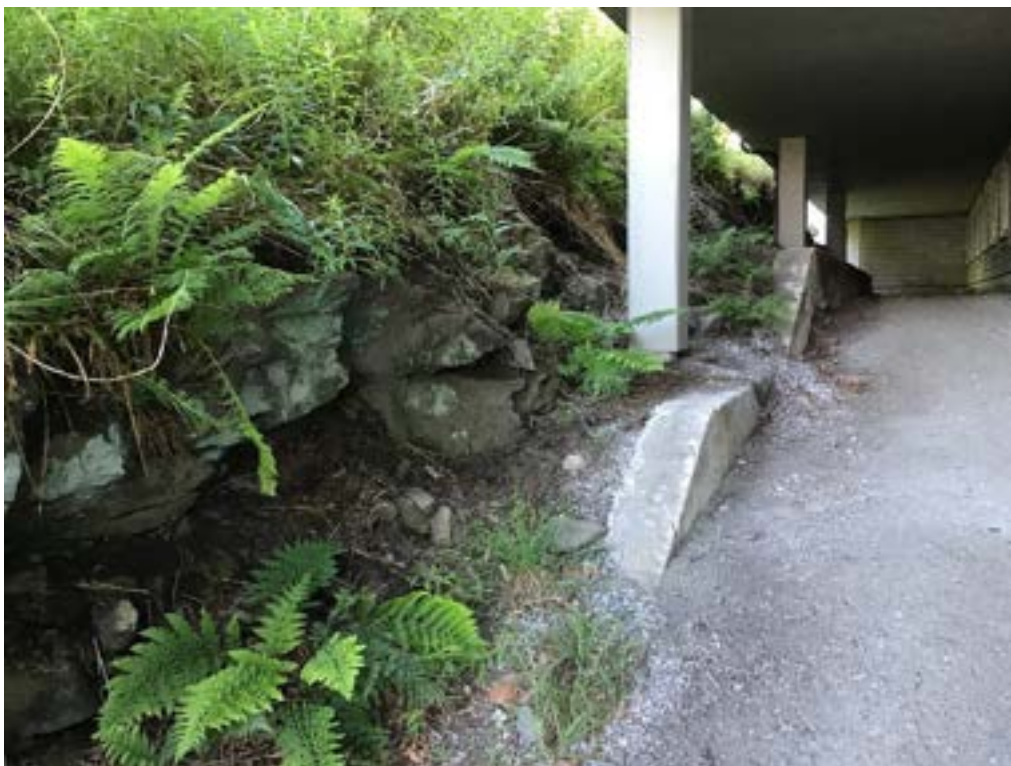
Figur 18. Delvis naturleg skråning bak skulehuset. Litt erosjon i massane.

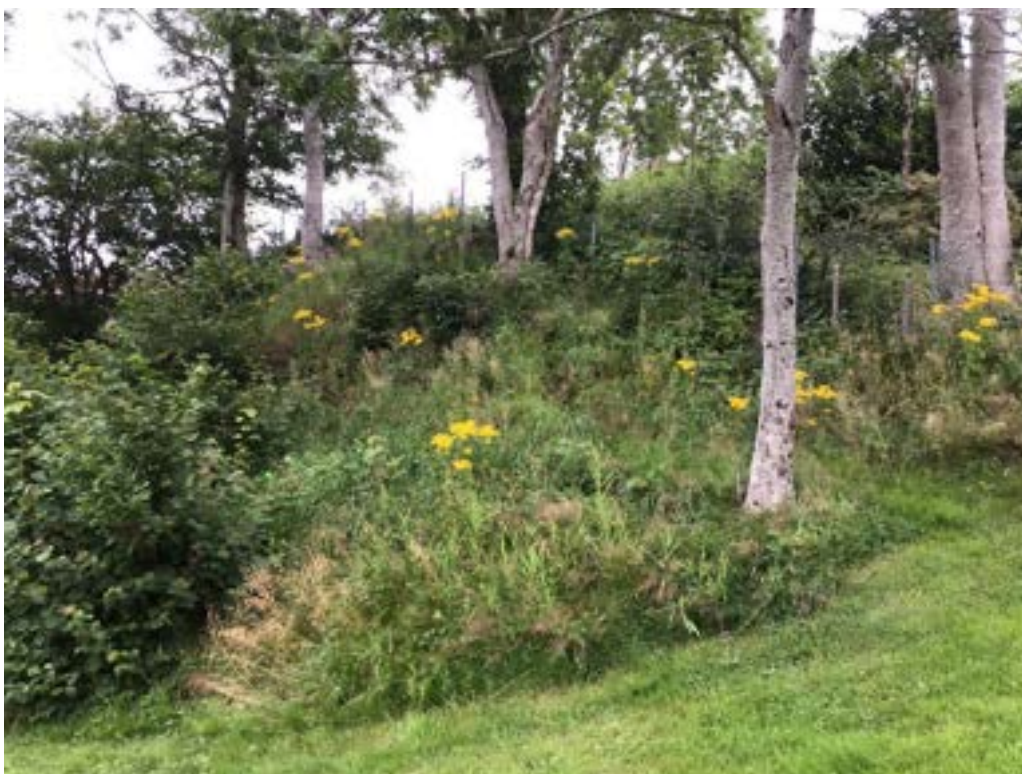
Figur 19. Naturleg skråning i den sørlegaste delen av kartlagt område.
