Alver kommune

► Skredfarevurdering ved Manger skule

Vedlegg til reguleringsplan

Oppdragsnr.: 5187192 Dokumentnr.: 1 Versjon: J01 Dato: 2019-08-26

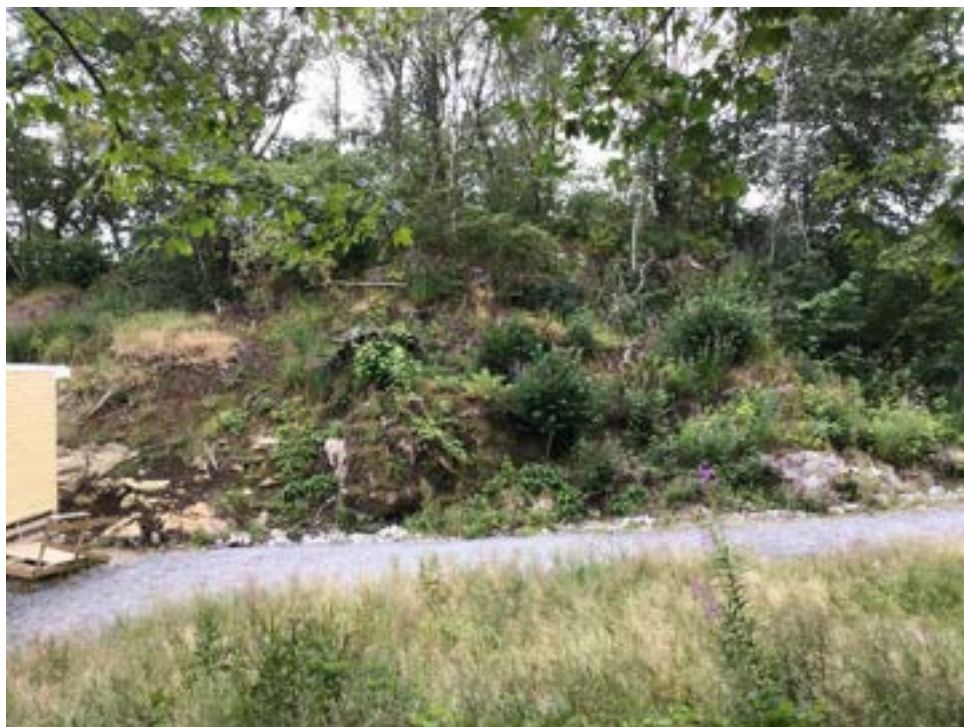
Figur 11-19 syner korleis terrenget ser ut rundt skulen. Figur 11 og 12 er tatt ca. midt i den nordlegaste delen av kartlagd område. Det er ein liten dal med skråningar på begge sider. Vestleg skråning er ein naturleg skråning dekkja av tynn vegetasjon. Figur 12 syner ei rotvelte med lause blokker på oppsida. Figur 13 syner fortsettinga på skråninga mot sør. Det er eit tynt lausmassedekke over fast fjell. Austsida av dalen er vist i Figur 14 og 15. Terrenghellinga er slak og området er dekkja av gras og tre. Figur 16-18 syner terrenget bak skulebygget. Det er naturlege skråningar med vekselvis lausmassar og fast fjell. Nokre stader er det litt erosjon. Figur 19 syner korleis terrenget ser ut i sørleg del. Det er store flate areal, og nokre skråningar slik som vist i Figuren. Det er ingen teikn til skredaktivitet i det kartlagde området.

Figur 11. Naturleg skråning i nordleg del av kartlagt område.

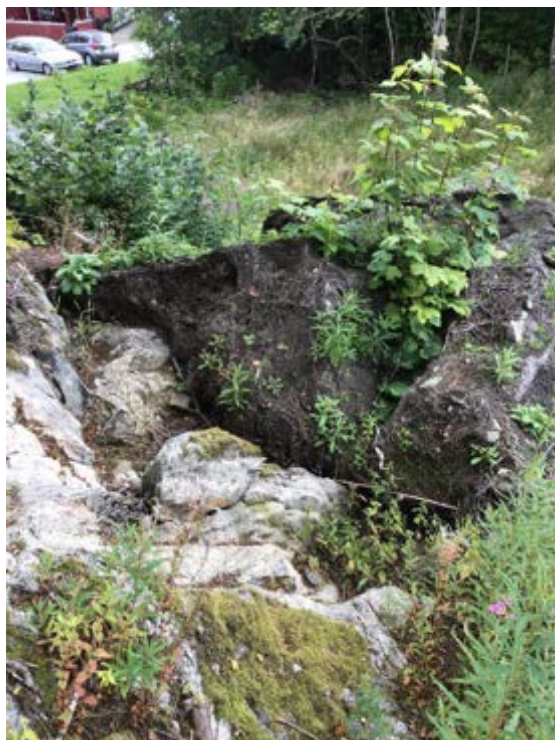
Figur 12. Rotvelte med lause blokker i bakkant.

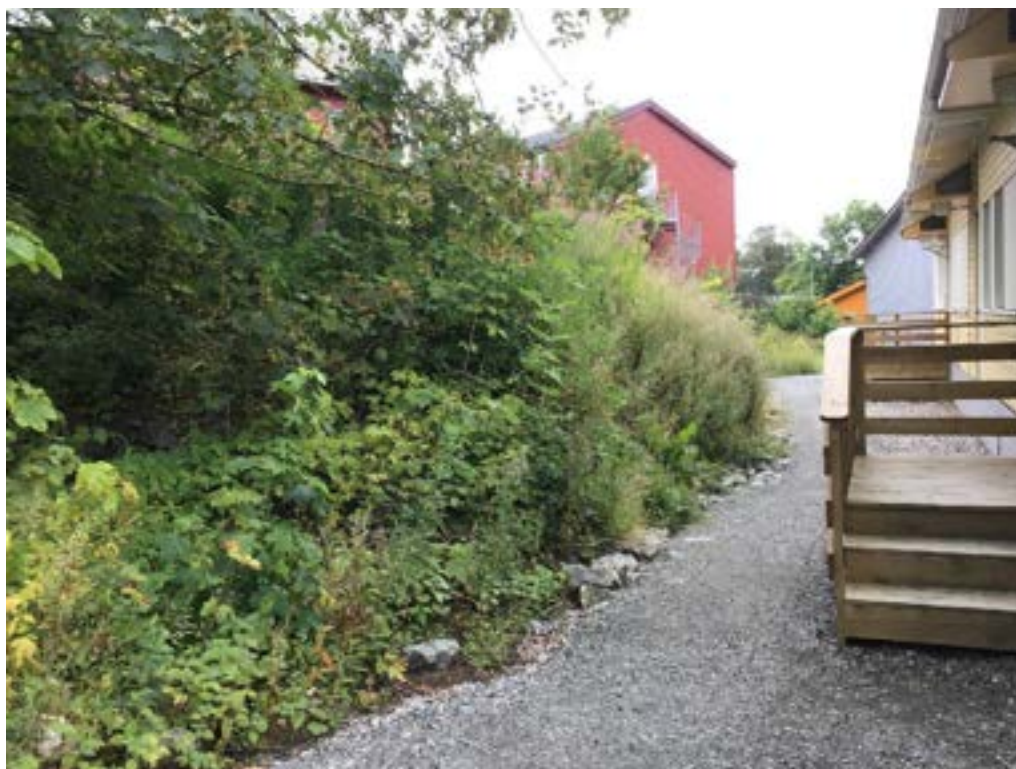
Figur 15. Austleg del av dalsøkk i nordleg del av kartlagt område.

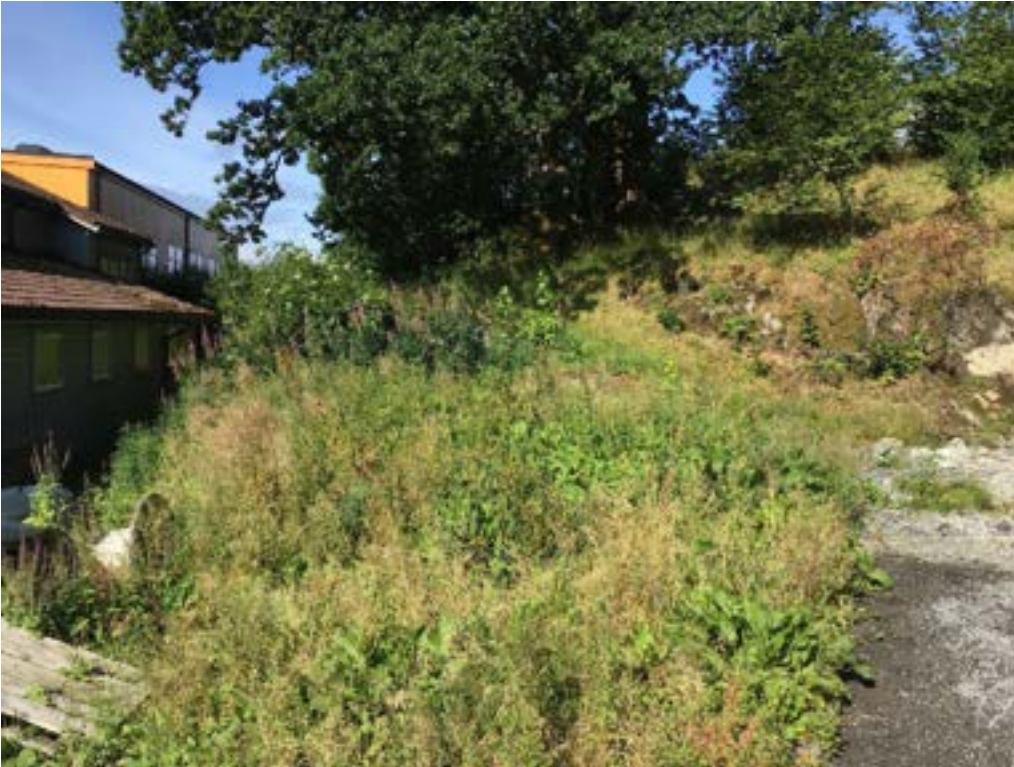
Figur 16. Naturleg skråning på oppsida av skulen.

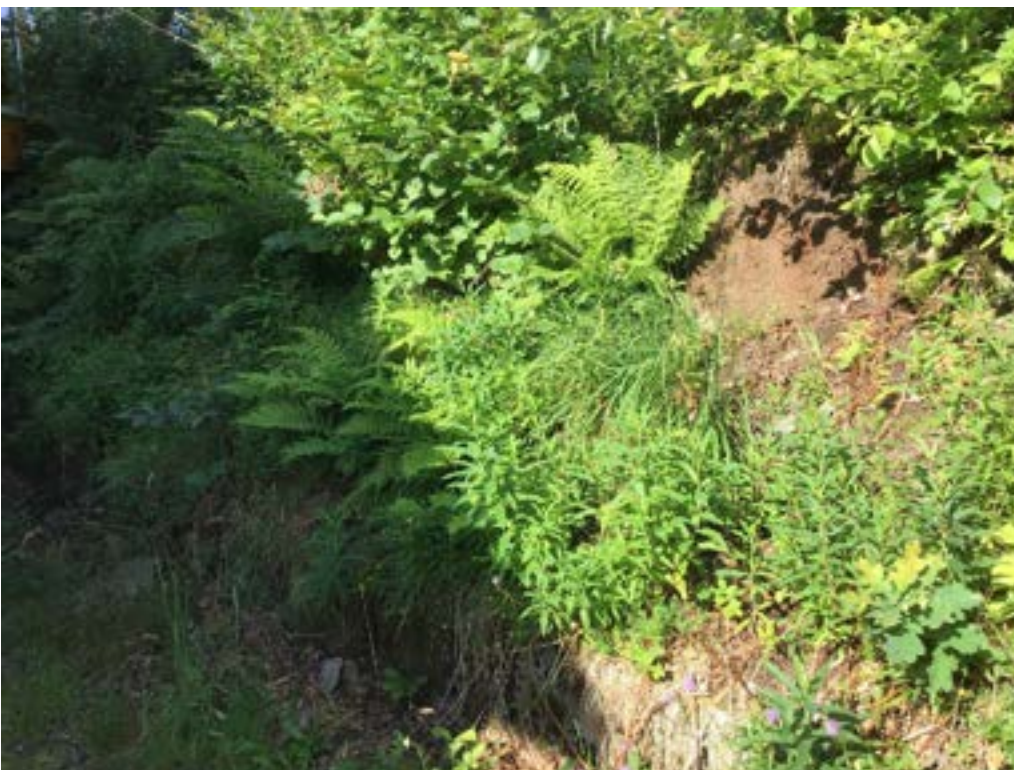
Figur 17. Naturleg skråning bak skulehuset. Litt erosjon i lausmassane.

Det kan med fordel setjast opp ein mur langs med skulehuset for å unngå erosjon og å ta i mot lausmassar. Dette er for å unngå tilsøling på vegen nær huset, og ikkje grunna skredfare med skadepotensiale.

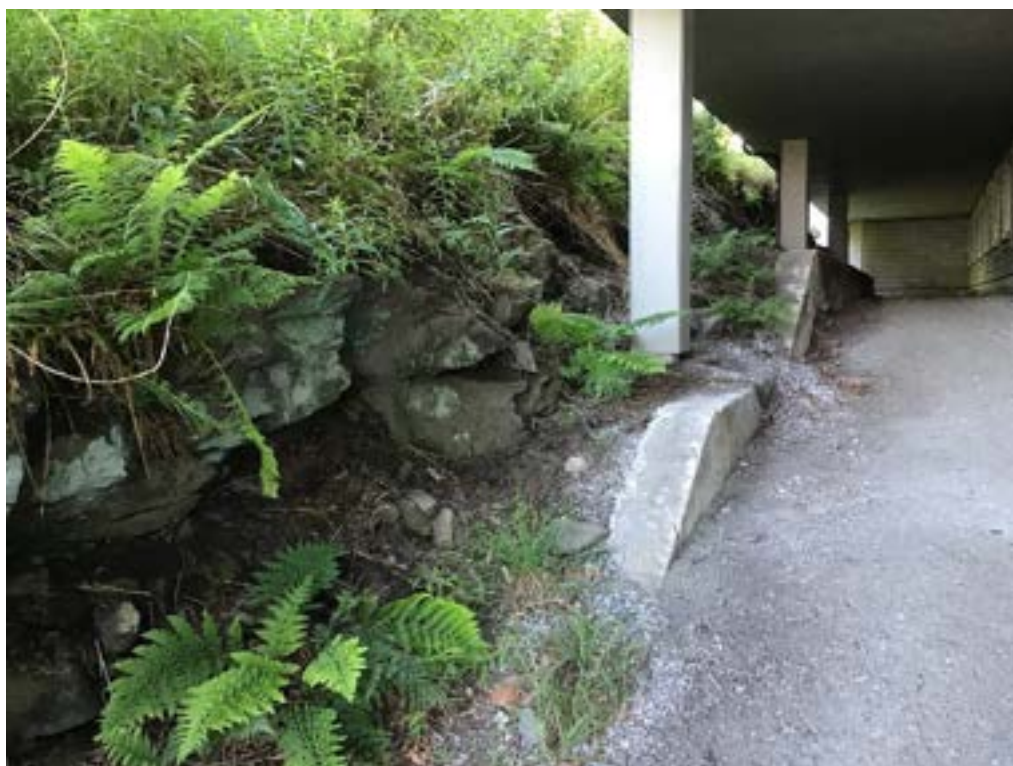
Figur 18. Delvis naturleg skråning bak skulehuset. Litt erosjon i massane.

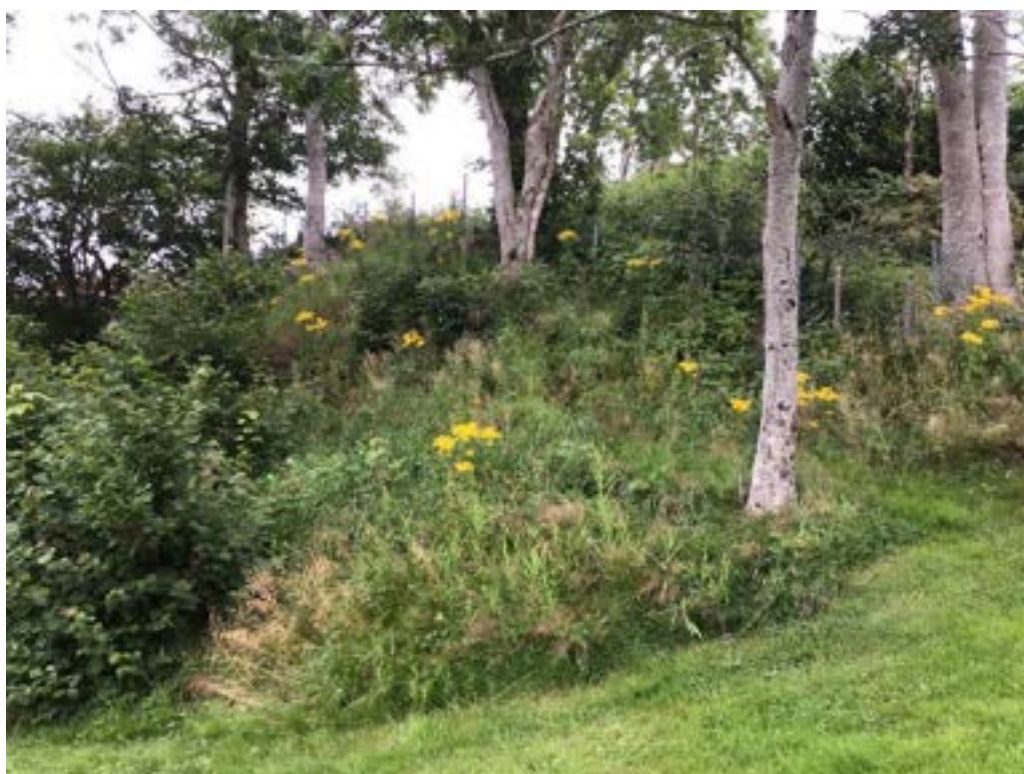
Figur 19. Naturleg skråning i den sørlegaste delen av kartlagt område.
