Statens Vegvesen Region Vest

FAGRAPPORT NATURMILJØ **FV.57 LINDÅS TETTSTAD-** **MONGSTAD**

VERDIKARTLEGGING NATURMILJØ SKODVIN- VÅGSEIDET

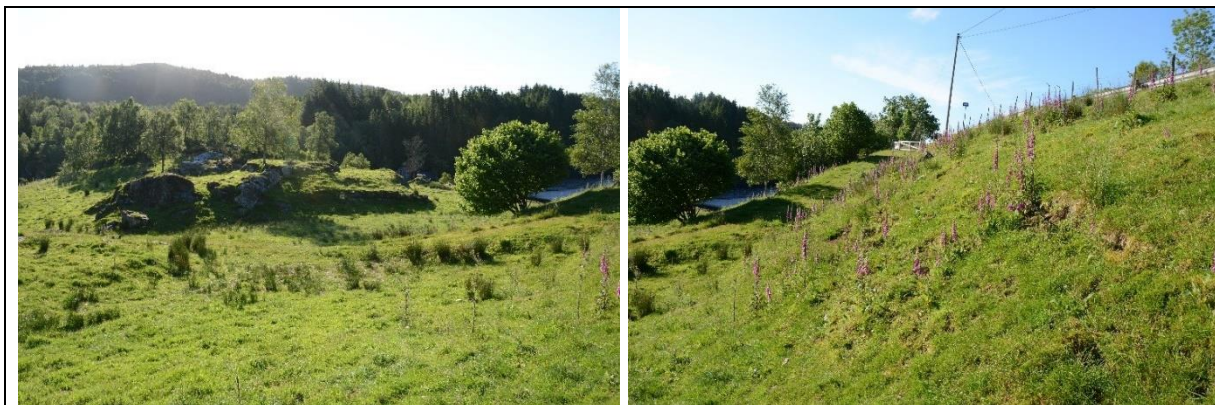
Figur 3: Beitemarker preget av gjødsling.

Beitemarka i tiltaksområdet er artsfattig med nitrofile og lite krevjande artar. Dette indikerer at beitemarka blir gjødsla. Noko beitemark i området er i god hevd, sjå figur 3.

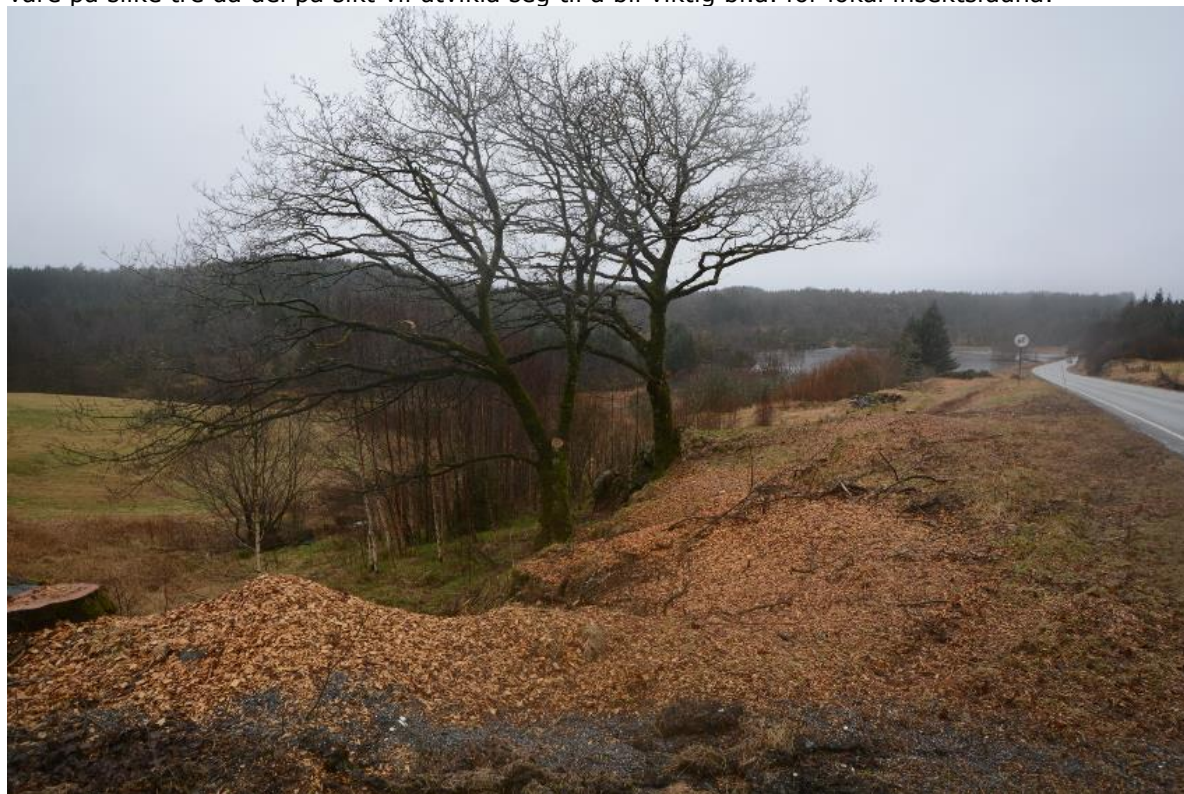
Figur 4. Bildet viser to eiketre ved krysset Mongstadvegen-Hopsvågen

Ved krysset Mongstadvegen-Hopsvågen står to eiketre med noko storleik (32 V 284359 6745506). Desse er ikkje innhol, og er under målet for utvald naturtype. Det er likevel viktig å ta vare på slike tre då dei på sikt vil utvikla seg til å bli viktig bl.a. for lokal insektsfauna.

Generelt bør ein gjere inngrepa så små og skånsame som mogleg. Plassering av anleggs- og riggområder bør sjåast i samanheng med kartlagde naturverdiar i området. Eika (lokalitet nr. 7) bør bevarast. Elles vart det berre funne trivielle naturverdiar i planområdet. Planområdet grensar mot to viktige naturtypar:

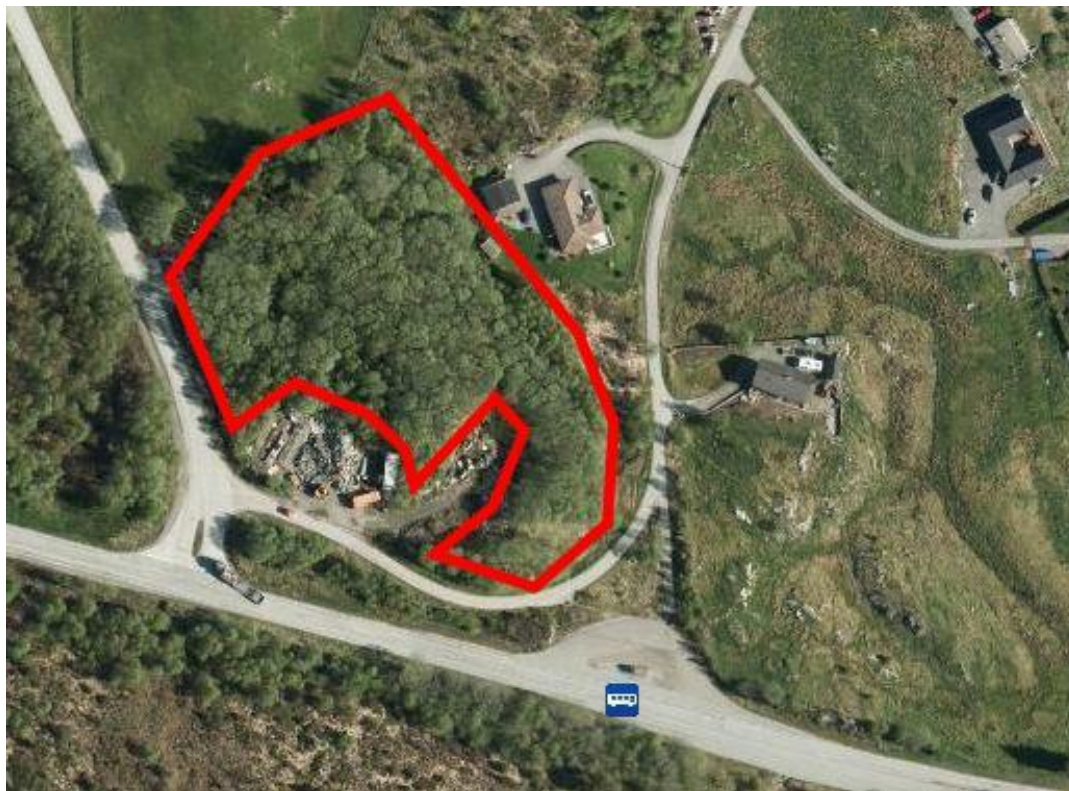
Figur 7. Avgrensing av ein gråorskog med bekkedal ved Knarvik.

Ved Knarvikgarden ligg ein relativt ung frodig fuktskog med bekkeløp. Tidlegare ville denne kunne vore avgrensa som gråor-heggeskog, men etter nye kartleggingsreglar (Hb13 rev. 2014) er det ikkje lenger grunnlag for å avgrensa denne som eigen naturtypelokalitet. Vi ønsker likevel å visa til denne type biotopar er viktige områder for spurvefugl spesielt. Men også som gode skjulområde for hjortevilt og andre pattedyr i eit relativt ope kulturlandskap. Slike fuktige skogar kan og gje grunnlag for fuktkevande lavartar på sikt, om skogen får stå og aldrast.
