# B-undersøkelse som del av en forundersøkelse iht. NS9410:2016 For omsøkt lokalitet Skjelanger

Dato for prøvetaking/feltarbeid	09.09.2021
Fylke	Vestland
Kommune	Alver

Informasjon oppdragsgiver:			
Rapport tittel:	B-undersøkelse iht. NS9410:2016 ved omsøkt lokalitet Skjelanger		
Rapport nummer:	82-2021	Lokalitetens navn:	Skjelanger
Lokalitetsnummer:	Omsøkt	Kartkoordinater:	60°37.035 N, 04°58.378 Ø
Fylke:	Vestland	Kommune:	Alver
Søkes til MTB-tillatelse:	3600+	Kontaktperson:	Martin Blom
Oppdragsgiver:	Blom Fiskeoppdrett AS

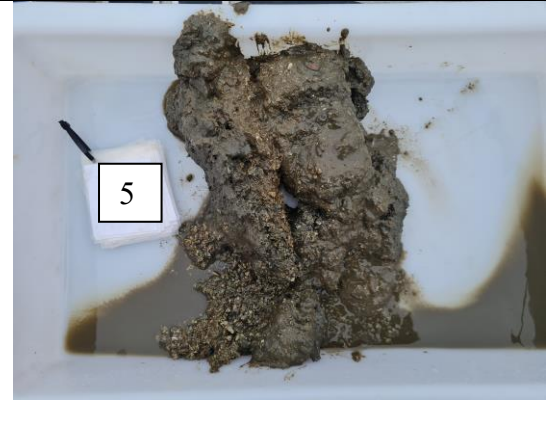
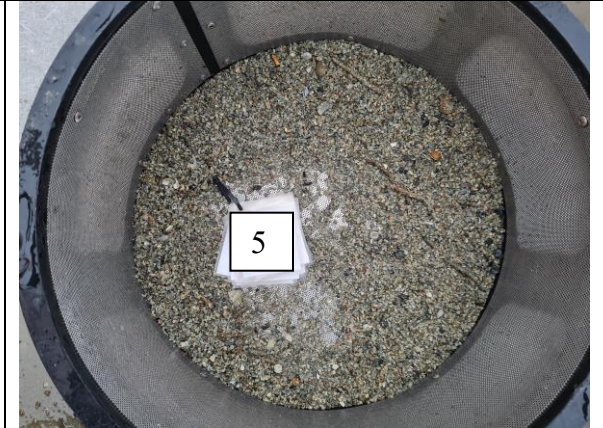
<p>A white rectangular tray containing a large, dark, clumpy sediment sample. A small white card with the number '5' is placed to the left of the sample.</p>	<p>B5</p>

<p>A circular sieve containing a large amount of fine, greyish sediment. A small white card with the number '5' is placed in the center of the sieve.</p>

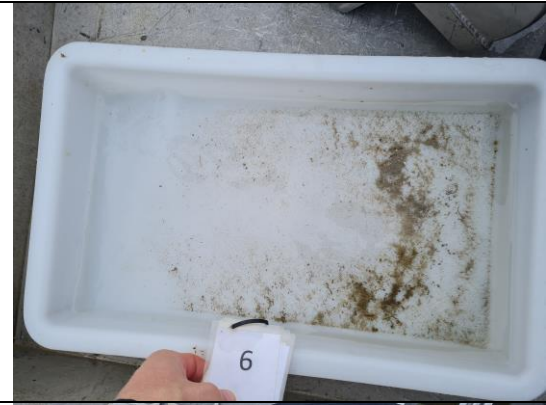
<p>A white rectangular tray containing a thin layer of sediment. A hand is holding a small white card with the number '6' at the bottom edge of the tray.</p>	<p>B6</p>

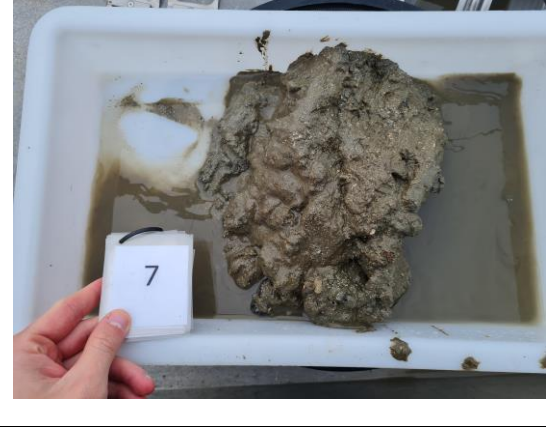
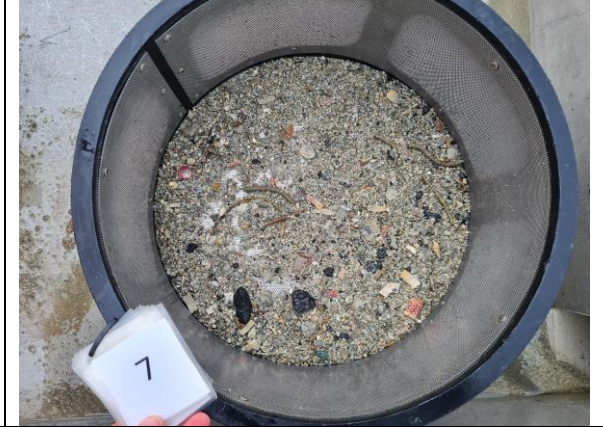
<p>A white rectangular tray containing a large, dark, clumpy sediment sample. A hand is holding a small white card with the number '7' at the bottom edge of the tray.</p>	<p>B7</p>

<p>A circular sieve containing a large amount of fine, greyish sediment with some small dark particles. A hand is holding a small white card with the number '7' at the bottom edge of the sieve.</p>

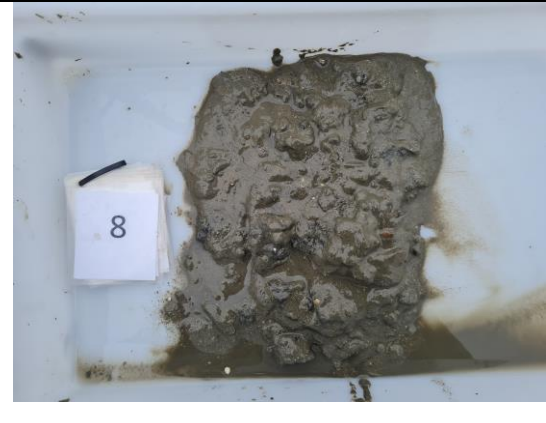
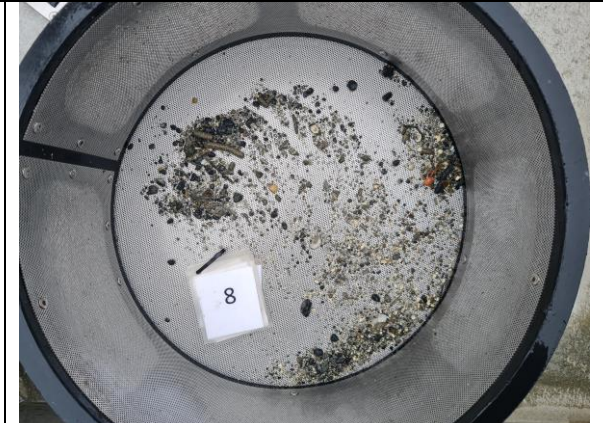
<p>A white rectangular tray containing a large, dark, clumpy sediment sample. A small white card with the number '8' is placed to the left of the sample.</p>	<p>B8</p>

<p>A circular sieve containing a large amount of fine, greyish sediment. A small white card with the number '8' is placed in the center of the sieve.</p>

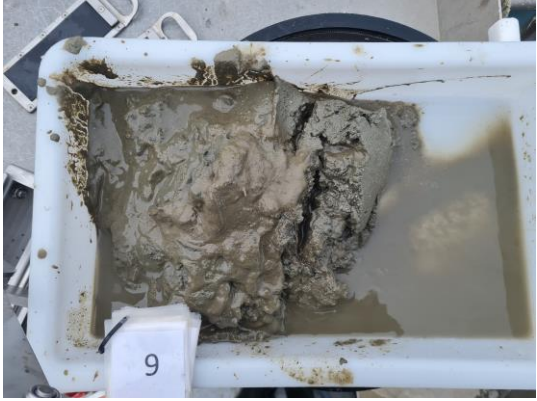
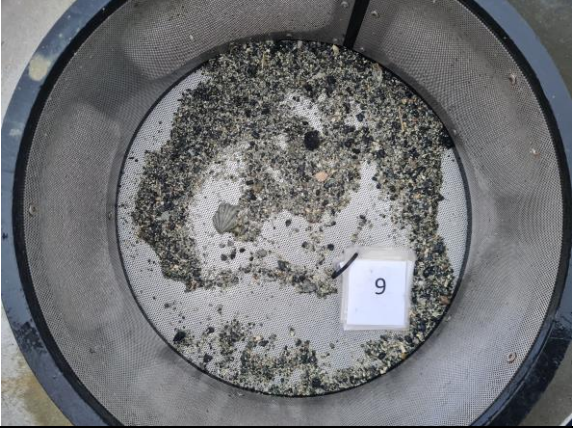
<p>A white rectangular tray containing a thick, brownish-grey sediment sample. A small white label with the number '9' is placed in the bottom left corner of the tray.</p>	B9

<p>A circular sieve containing the sediment sample from B9. The material is dark and granular. A small white label with the number '9' is placed in the center of the sieve.</p>

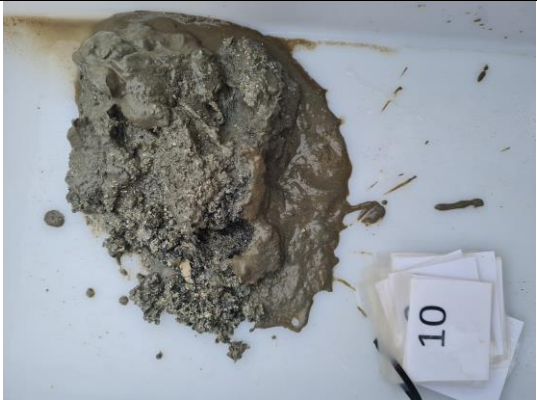
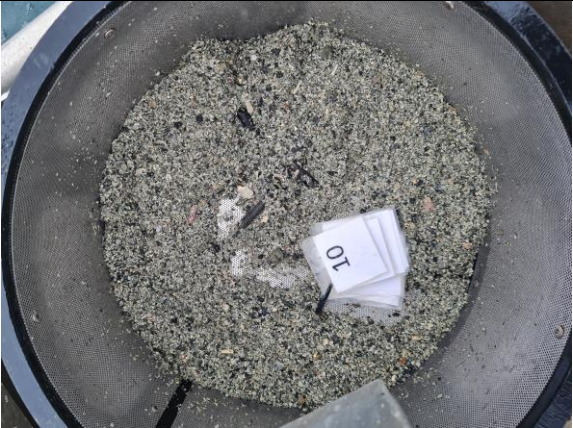
<p>A white rectangular tray containing a thick, brownish-grey sediment sample. A small white label with the number '10' is placed in the bottom right corner of the tray.</p>	B10

<p>A circular sieve containing the sediment sample from B10. The material is dark and granular. A small white label with the number '10' is placed in the center of the sieve.</p>

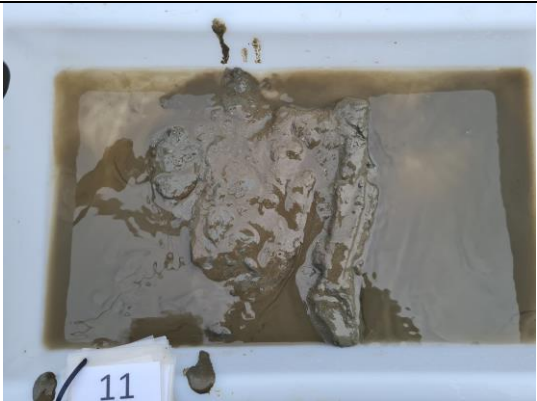
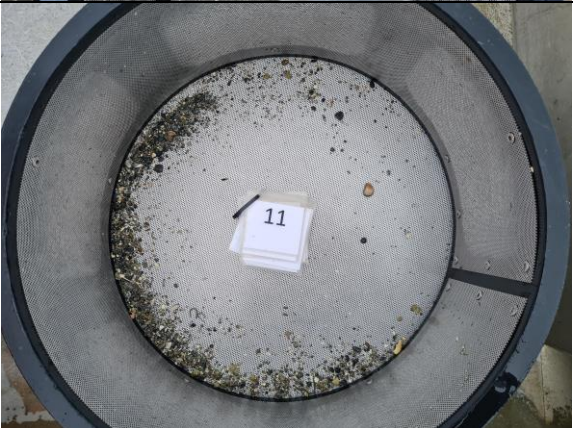
<p>A white rectangular tray containing a thick, brownish-grey sediment sample. A small white label with the number '11' is placed in the bottom left corner of the tray.</p>	B11

<p>A circular sieve containing the sediment sample from B11. The material is dark and granular. A small white label with the number '11' is placed in the center of the sieve.</p>

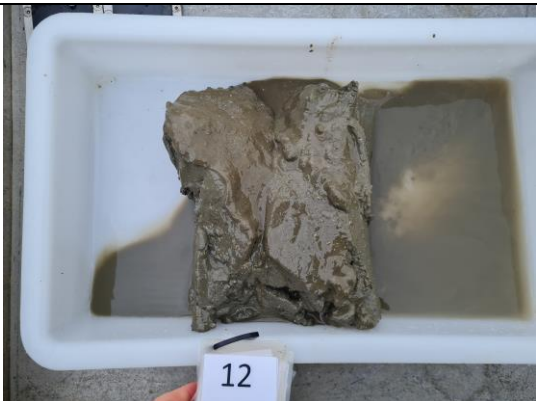
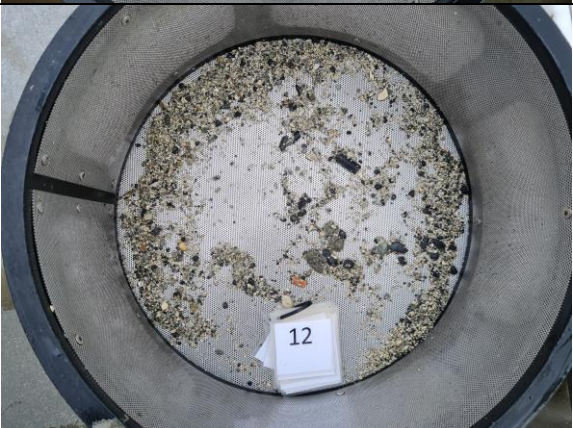
<p>A white rectangular tray containing a thick, brownish-grey sediment sample. A small white label with the number '12' is placed in the bottom left corner of the tray.</p>	B12

<p>A circular sieve containing the sediment sample from B12. The material is dark and granular. A small white label with the number '12' is placed in the center of the sieve.</p>
