Innmåling av grense

Sted: Alver kommune, gnr/bnr 323/39, Kråkeneset 6

Dato: 17. juni 2021

Landmåling og rapport: psLand as, Petter N. Sæterdal

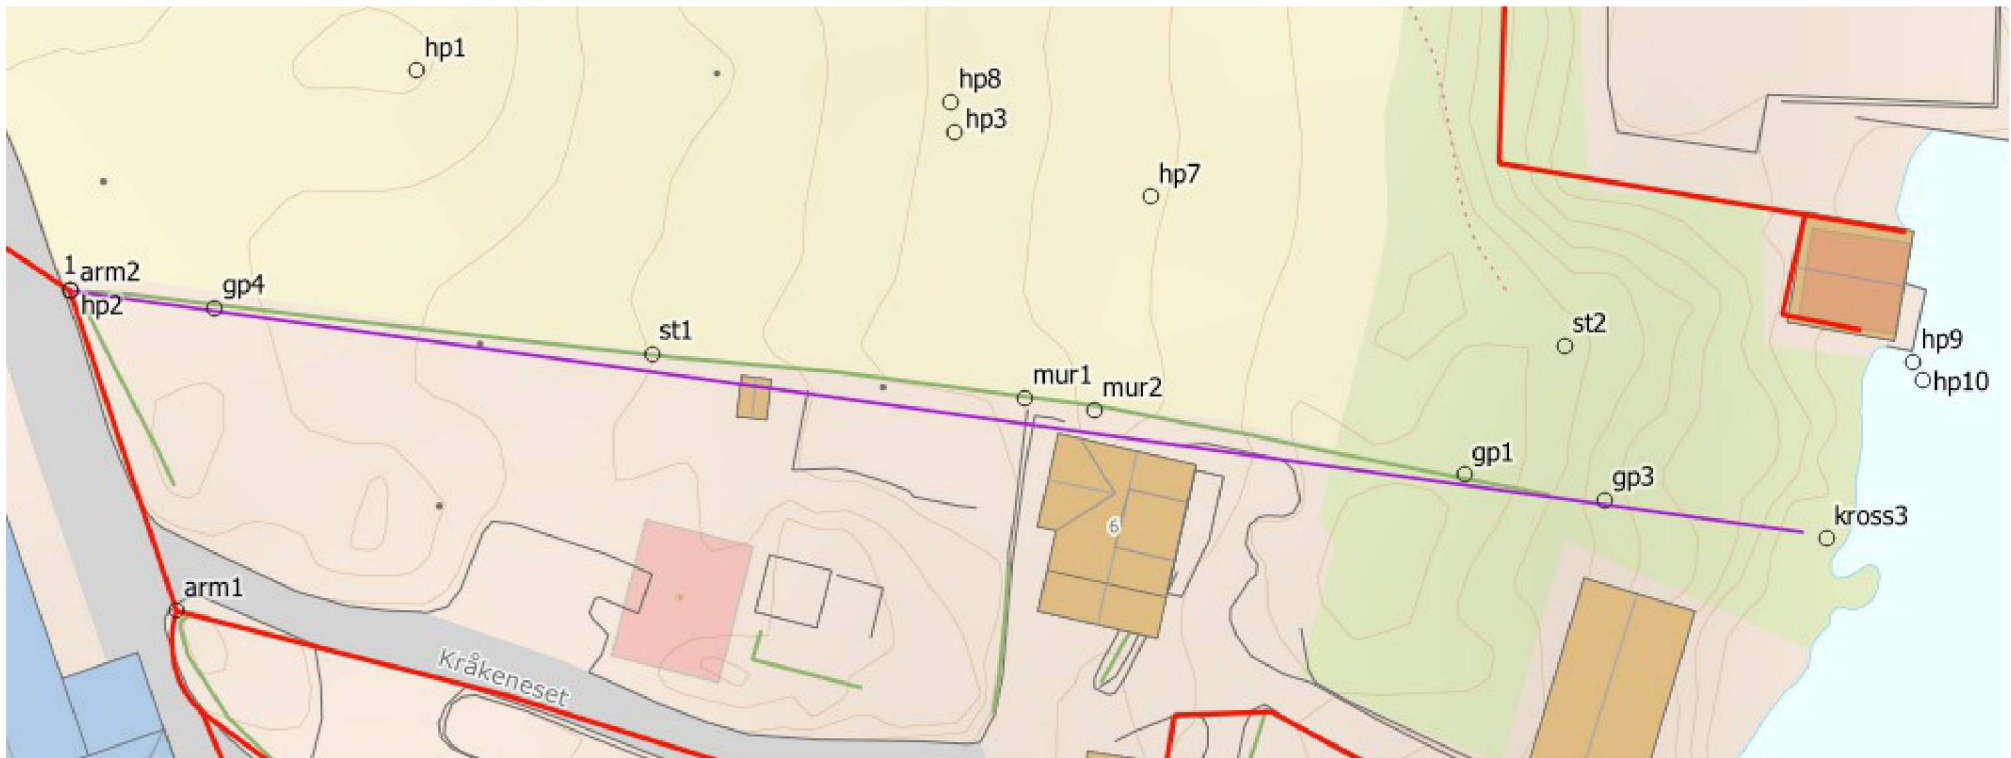
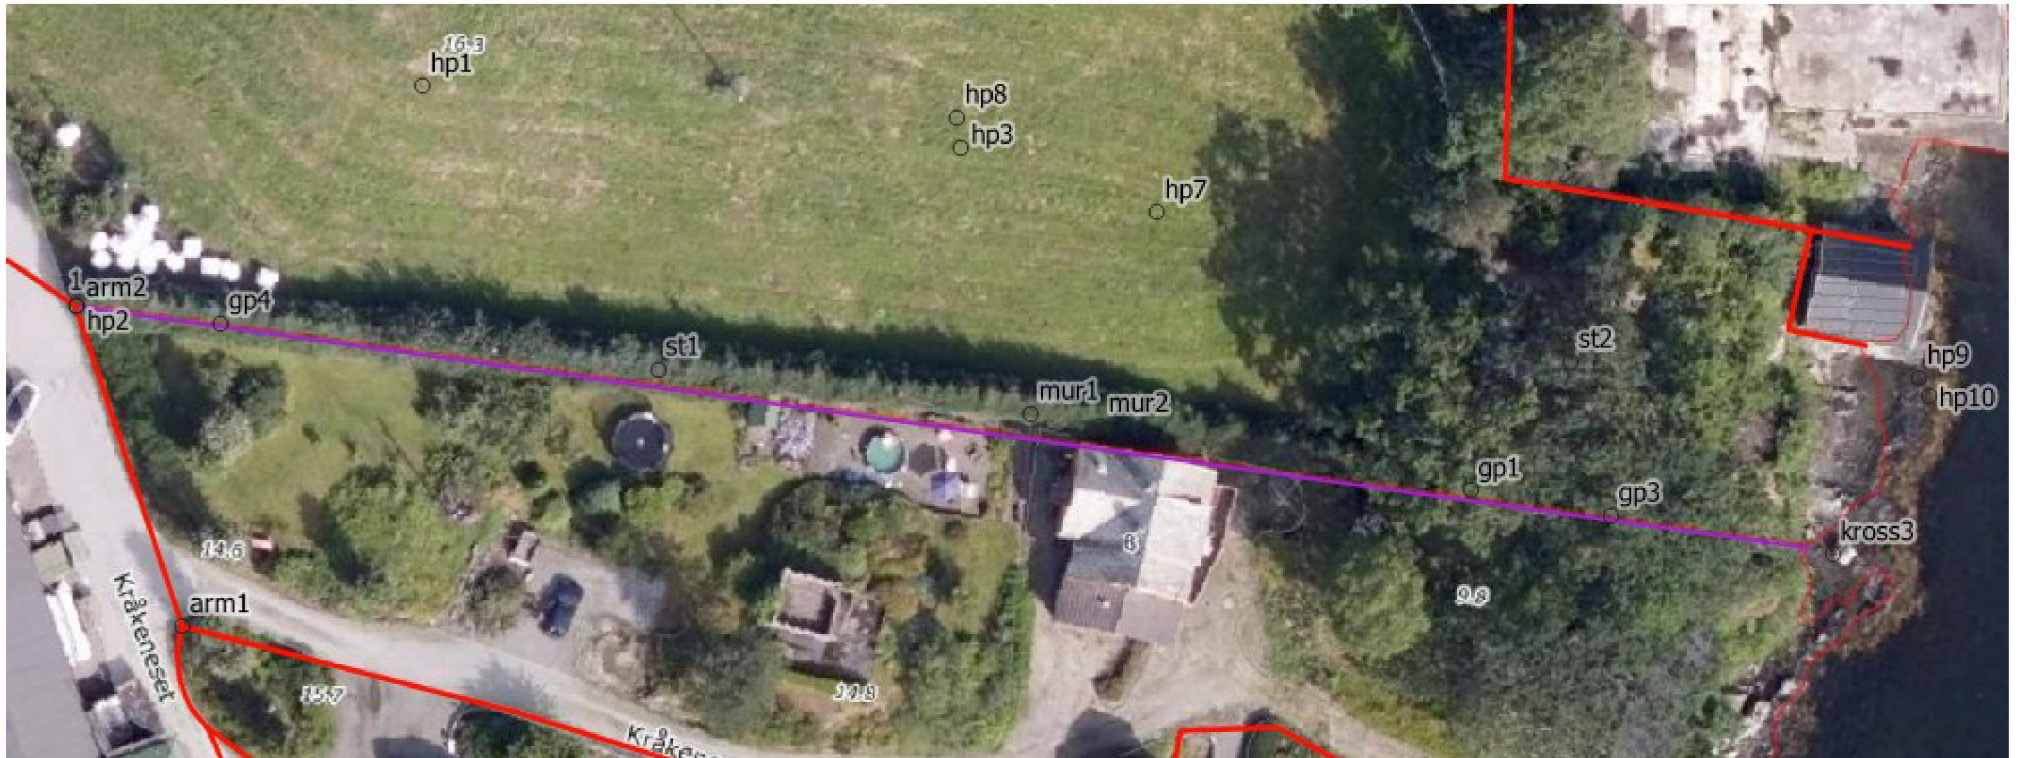
Grunnkartet nedenfor er hentet fra Statens kartverk WMS.

Matrikkelkartet er avtegnet slik at de røde strekene viser nøyaktige grenser og den lilla streken viser unøyaktige grenser. Vanligvis i norgeskart.no er de nøyaktige grensene tegnet med grønn farge, men i denne spesielle saken er det viktig å ikke blande en grønn strek sammen med hekken som har stått i nord-grensen. Hekken er hugget ned nå.

Punktene hp1, hp3, hp8, hp7, hp9 og hp10 er tilfeldige hjelpepunkt som er målt, de fleste ute på den nyslåtte marken og de er brukt til frisoppstillinger av totalstasjon i punktene st1 og st2.

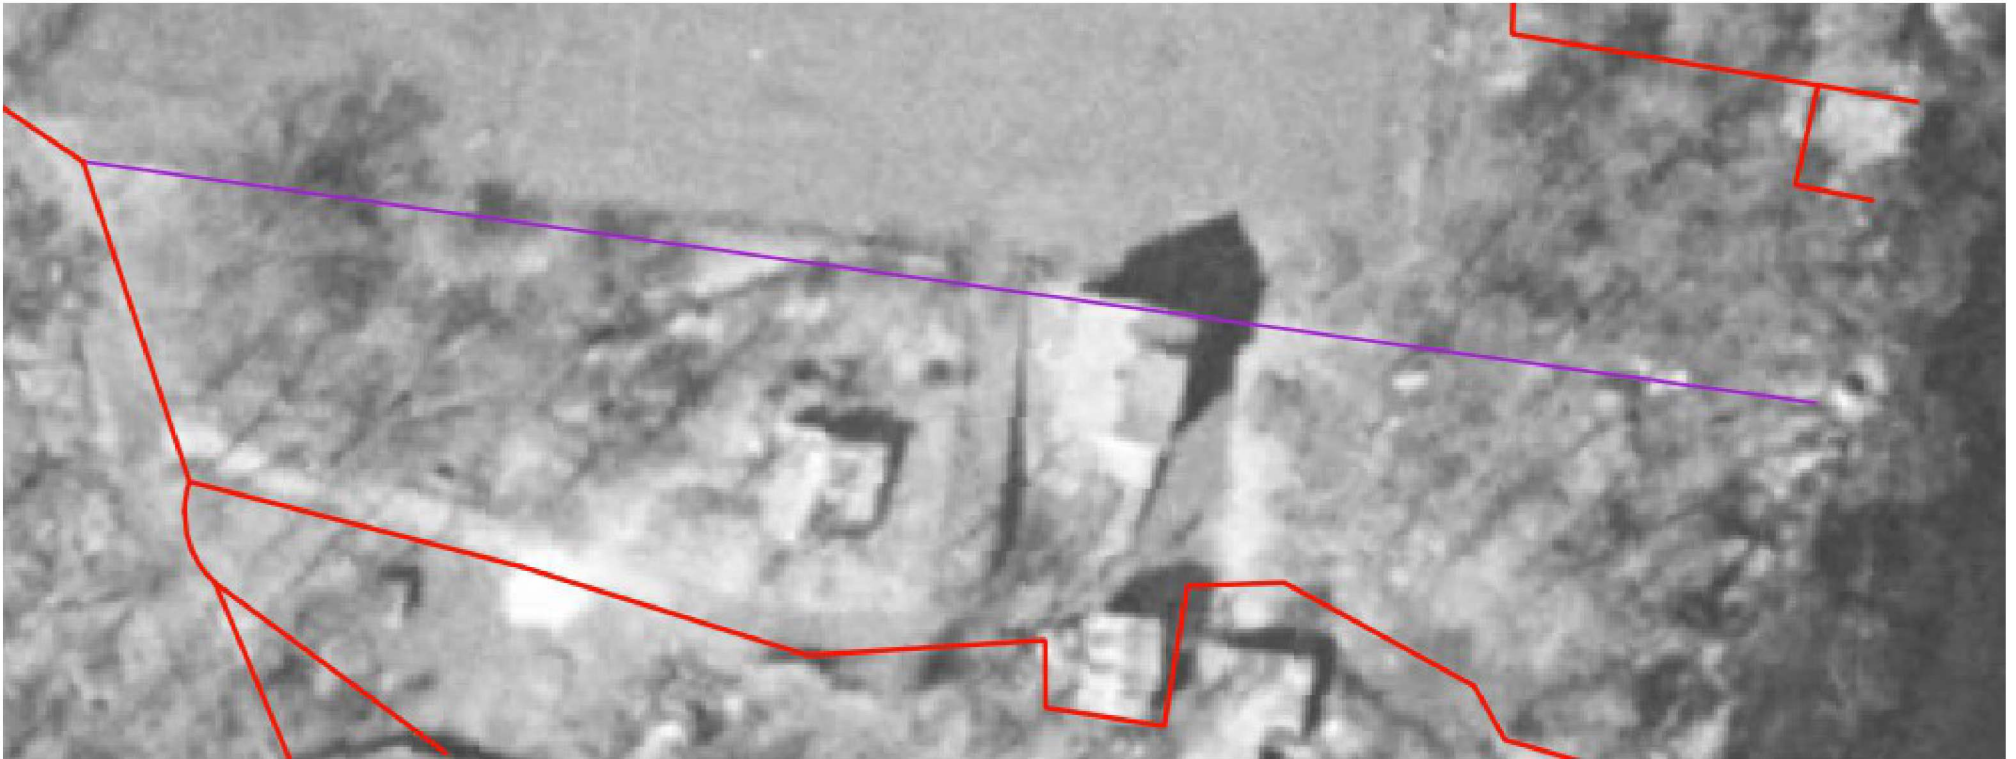
Ortofotoet er tatt fra websiden finn.no og er fra 2019. Dette bildet viser at hekken har gått i rett linje fra punkt 1 (eller arm2 og hp2) og omtrent helt fram til punktet mur1. I nærheten av punktene mur1 og mur2 skal det ha vært en merkestein i 1918.

Punktet til venstre, her kalt 1 eller arm2 eller hp2 er et tjukt armeringsjern som er satt ned under en kartforretning, trolig i 1986. Dette er raudmalt. Under innmåling 17. juni 2021 ble det mindre enn 5 cm avvik fra koordinatene som er oppgitt i matrikkelen.

Den store steinen ved sjøen er en einsleg svær stein som er kanskje 1.5 m høy. Krossen er på vestsida av steinen, kalt kross3 i kartet.

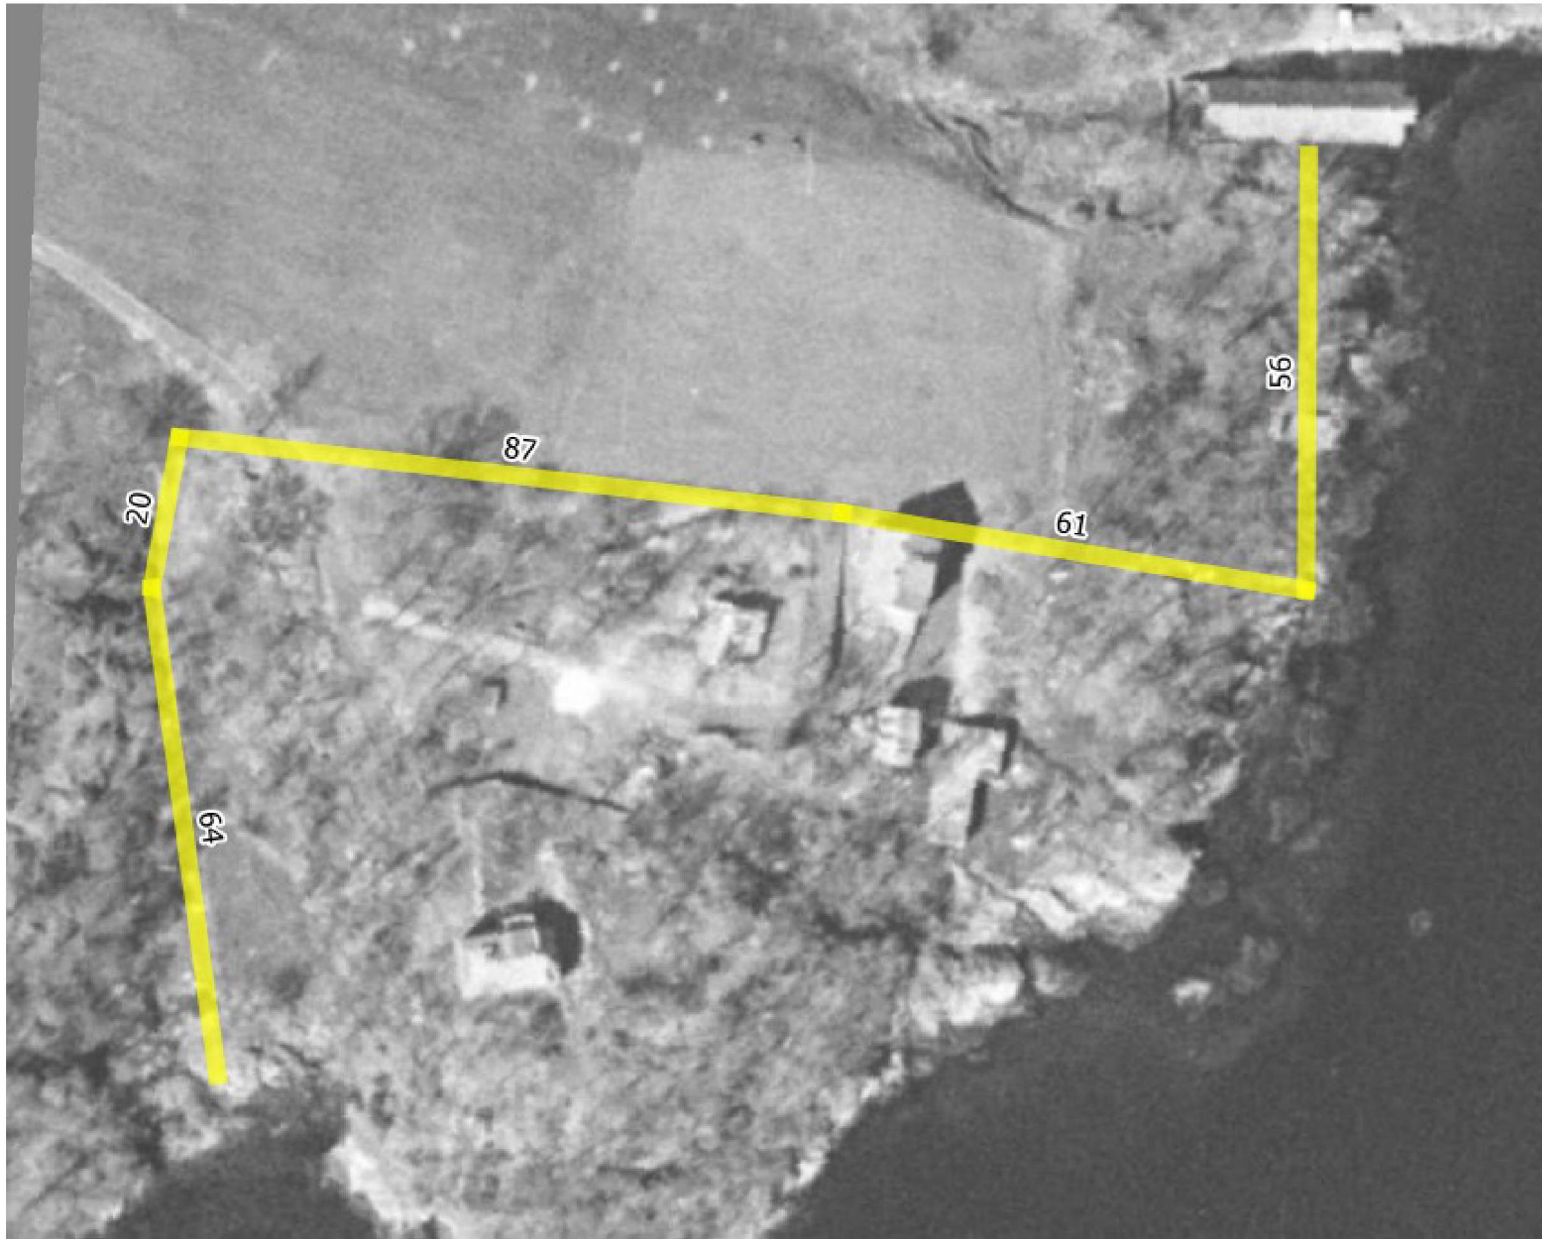
Kartet viser grensebeskrivelsen fra 1947 direkte skrevet inn. Utgangspunktet er ved sjøen i grensen mellom bnr 323 som er fradelt fra bnr 39 og bnr 21.

I dette kartet har jeg fulgt himmelretningene slik de er beskrevet i skylddelingen. Da gir beskrivelsen ingen mening.

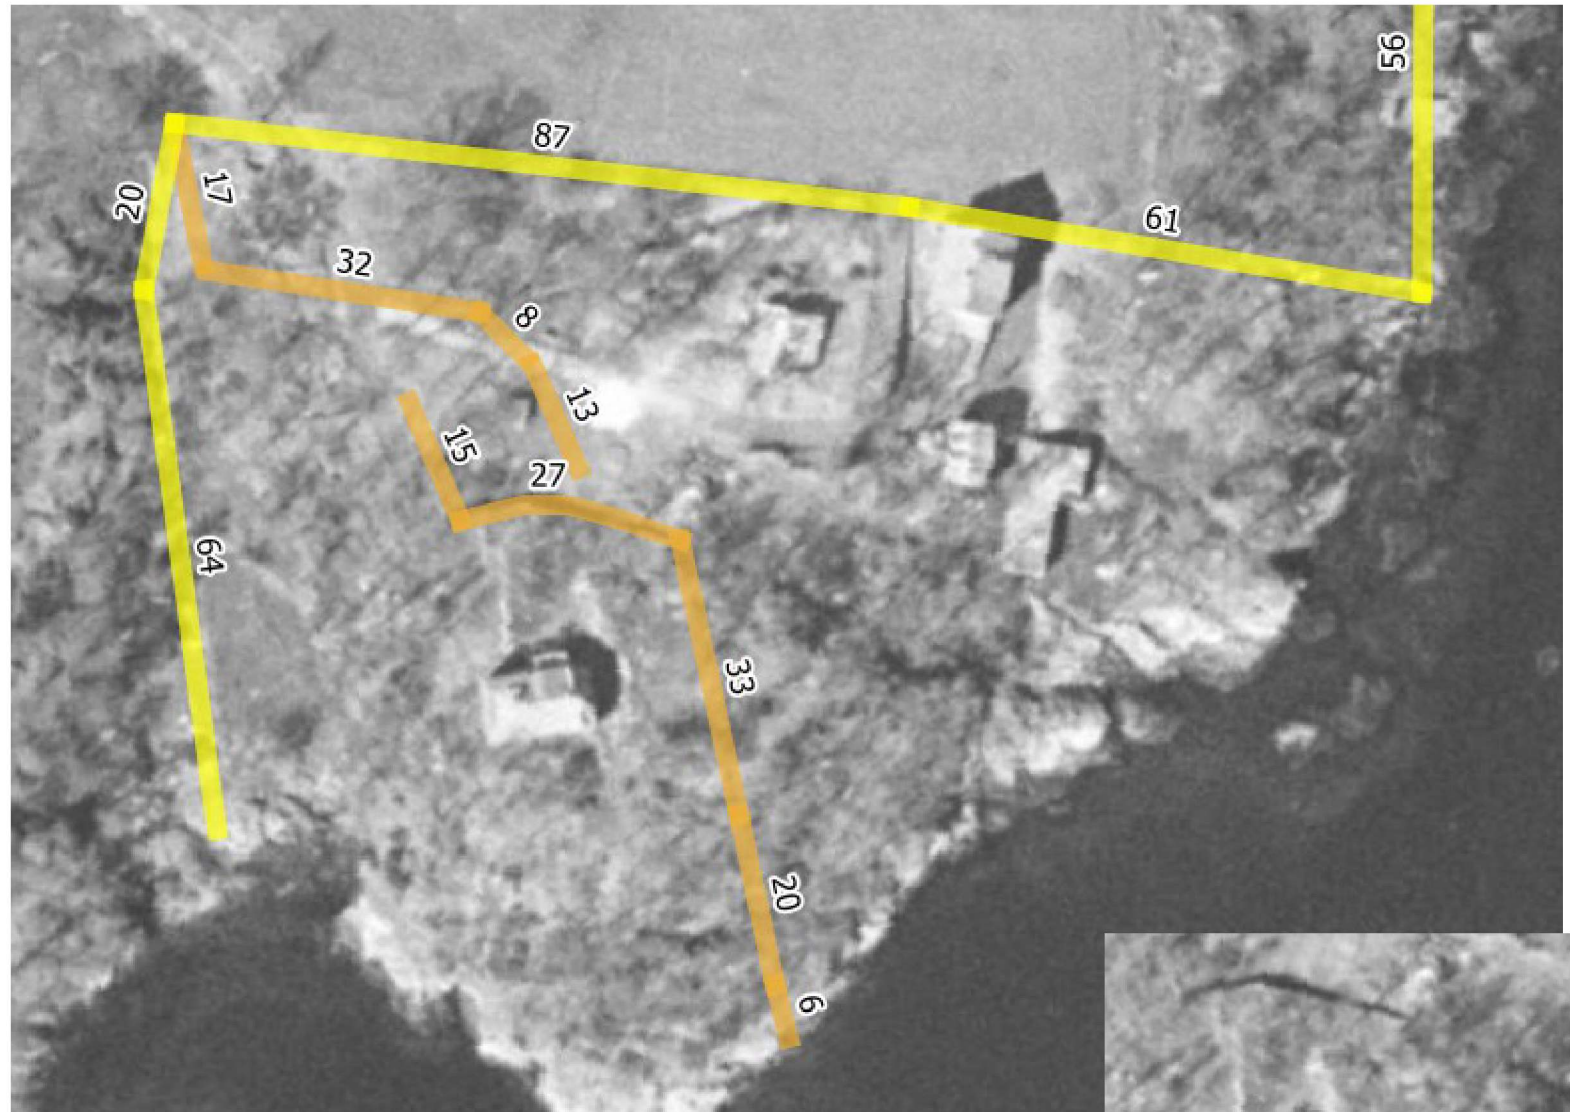
Med orange strek har jeg forsøkt å legge inn grensebeskrivelsen fra 1947. Hvis grensen starter i sør ved sjøen og når nesten rett nord, da kan det forklares med at skylddelingsmennene mente at nordover var langs kysten slik at en grense innover land dermed kan kalles for "vest".

Dette kan passe bra med at den 27 meter lange buen treffer der flybildet viser at det er en mur.

Men jeg får ikke hele grensen til å henge sammen med den delen av grensen som sannsynligvis starter i det nordvestre hjørnet av bnr 21.

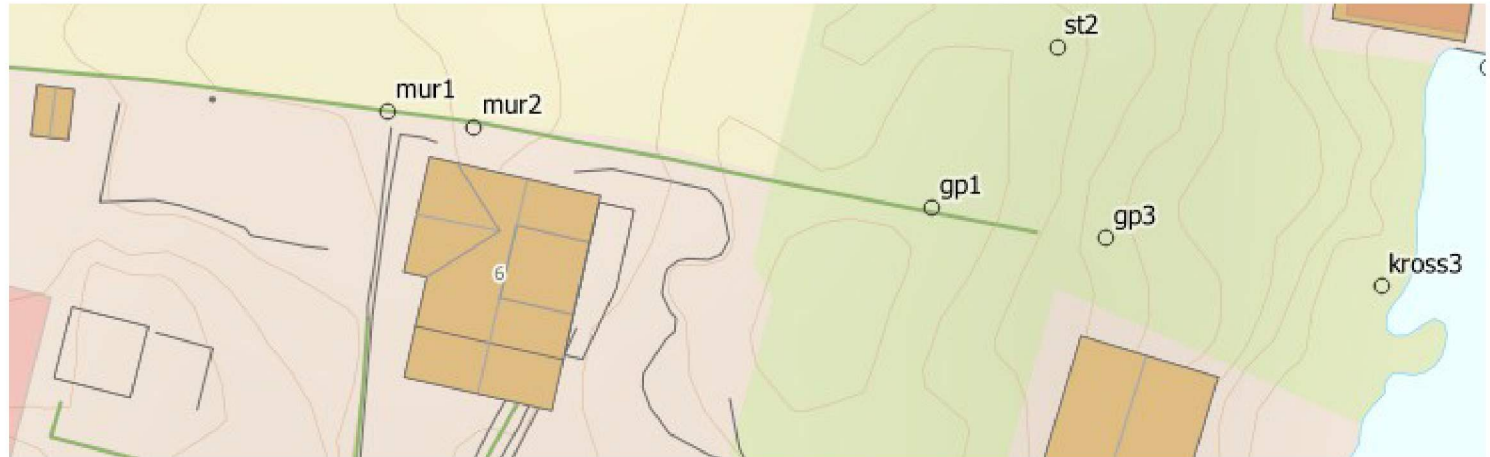
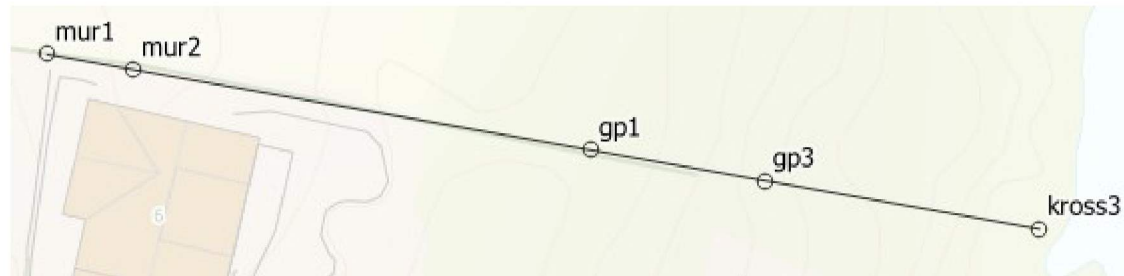
Det er synlig i marka at muren som går mellom punktene mur1 og mur2 ligger på en linje som ikke er parallell med linjen vest for mur1 og mot linjen ende i vest.

Men jeg oppdaget at muren ligger nøyaktig i linjen og parallell med som går fra mur1 til kross3. Dette er synlig når jeg står i punktet gp1.

Derfor har jeg tenkt at denne muren kan ha blitt bygget mens merkesteinen var synlig og at det har blitt trekt opp en linje fra punktet kross3 som muren er bygget langs. Ellers ville det være vanskelig å forklare hvorfor muren har akkurat en slik retning, siden dette ikke er parallelt med verken huset eller grenselinjen som er lengre mot vest.

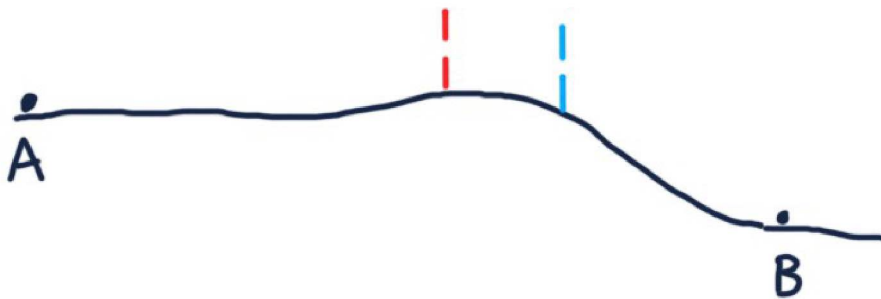
Det er lettest å få dette til med fire personer. I punkt A står en som dirigerer den røde stikkstangen inn i linjen mellom A og blå stikkstang.

Når den røde er i linjen overtar en person som står i B. Han dirigerer den blå stikkstangen inn i linjen som går fra B til røde stikkstang.

Så overtar han som står i A og dirigerer den røde stikkstangen inn i linjen

mellom A og blå stikkstang.

Detter overtar B som dirigerer den blå inn i linjen fra B til rød stikkstang.

Slik holder de på, en iterativ metode, helt til de to stikkstengene ikke blir flyttet mer.

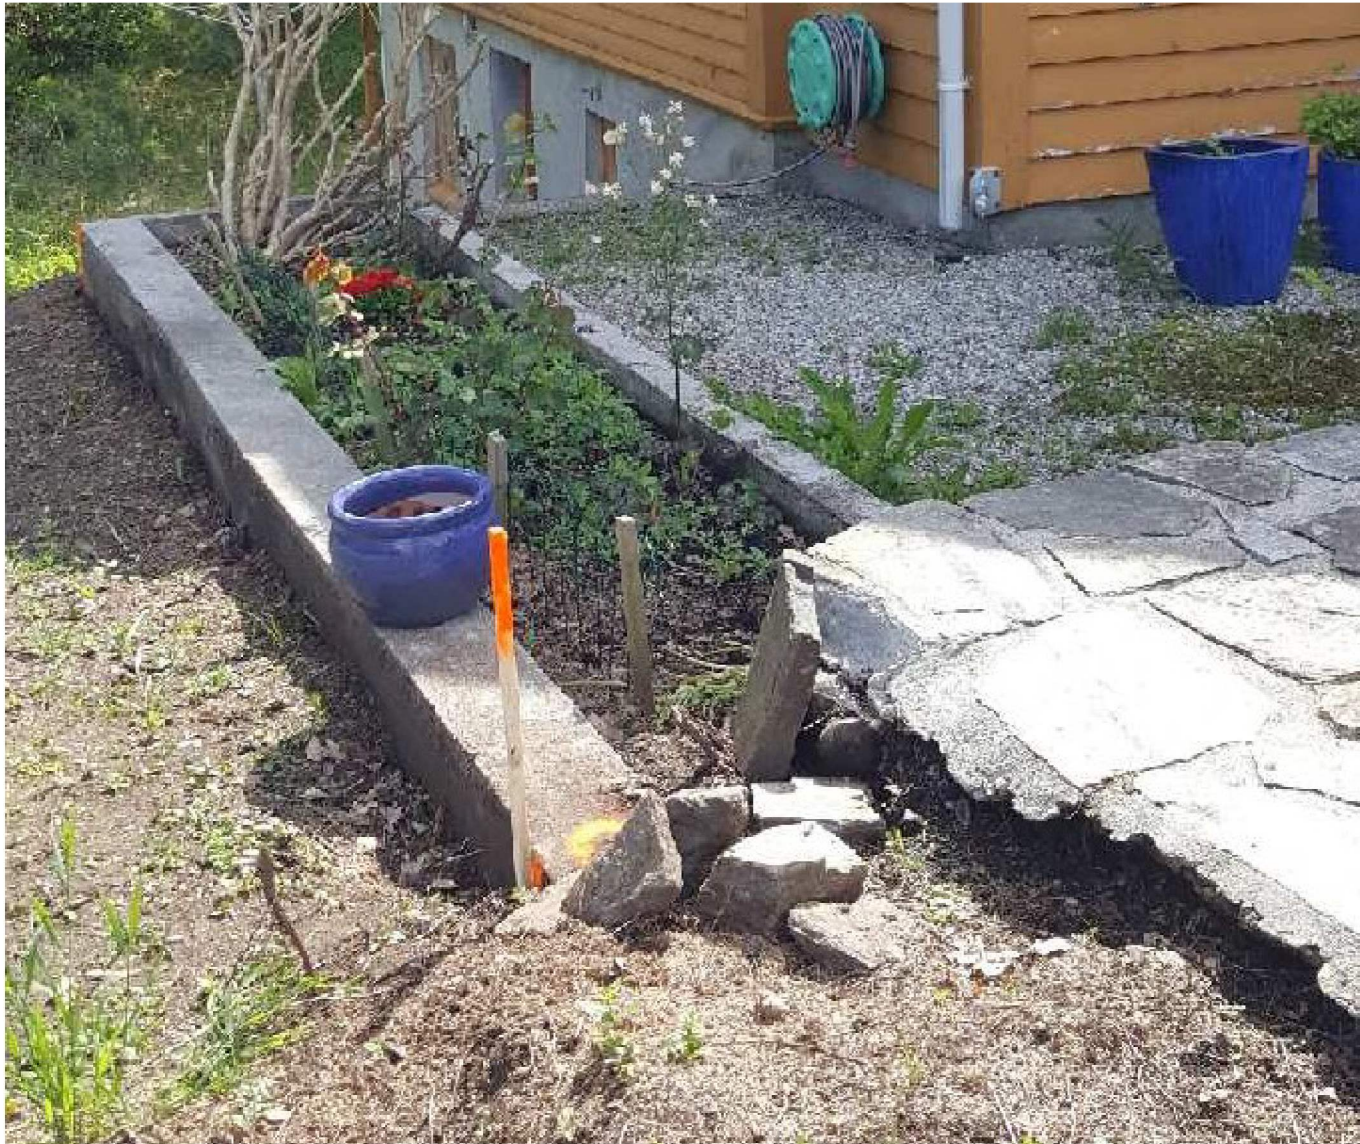
Foto av den orangemalte tre-pelen ser er satt i punktet mur1 og som partene er samde om som tilsvareer stedet der det stod en merkestein etter skylddelingen i 1918.

Ved punktet mur1, som er vestre hjørne av en støpt mur, er det satt opp en trepel som er merket med orange farge. Denne muren er lav kanskje mindre enn 20-30 cm høy og der er synlige merker av gjerdestolper som har stått i muren. Underskriftene bekrefter at partene har sett punktet mur1 i marka og godtar punktet mur1 som erstatning for merkesteinen som var beskrevet i skylddeling fra 1918.

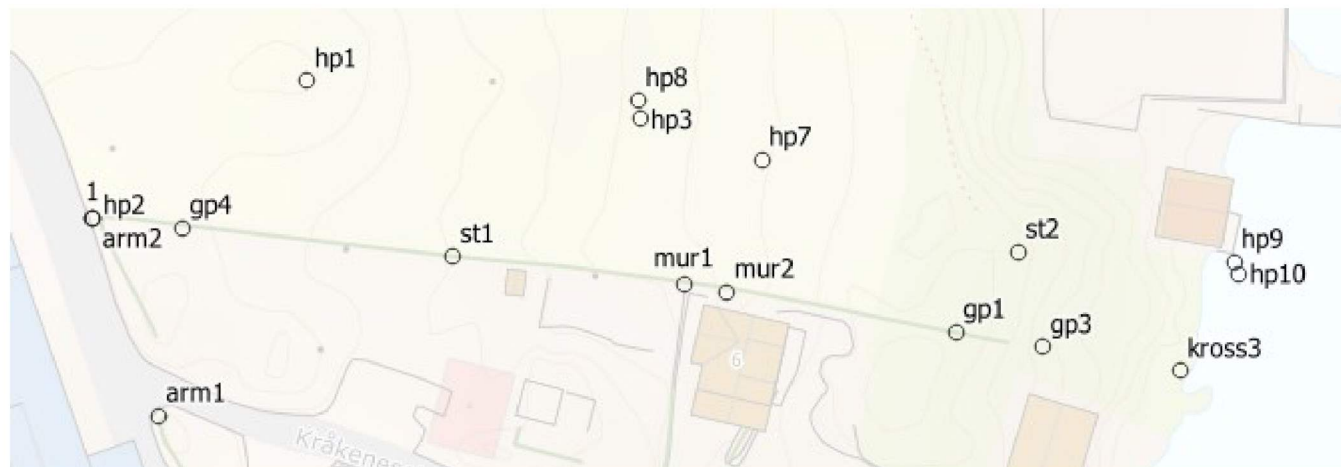
Forslaget til linje er fra punkt 1 via mur1 til kross3.

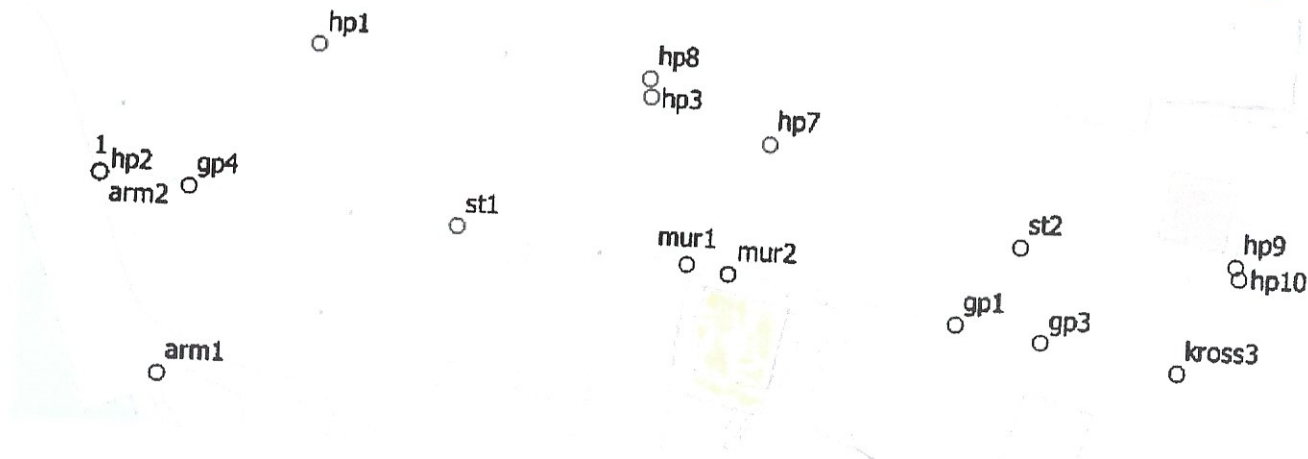
Forslaget til linje er fra punkt 1 via mur1 til kross3.
