NOTAT

| OPPDRAAG | Vassbygdvegen 279 | DOKUMENTKODE | 10242362-RIGberg-NOT-001 |
| EMNE | Skredfarevurdering | TILGJENGELIGHET | Åpen |

SAMMENDRAG

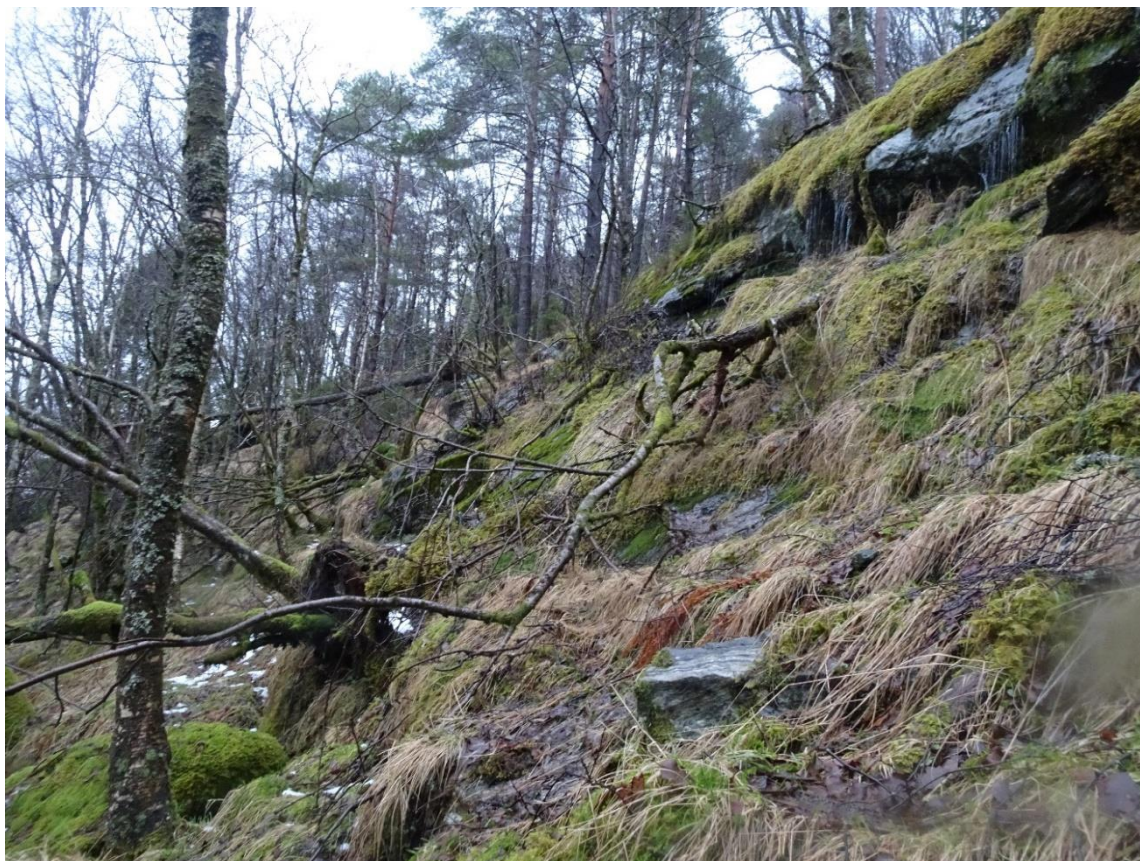
Berg er blottlagt i NV-SØ-orienterte bergskrenter og i enkelte sva. I store deler av påvirkningsområdet er skrentene av begrenset utstrekning, både horisontalt og vertikalt, og høyden er mange steder maksimalt et par meter. Eksempler på typiske små bergblotninger er vist i Figur 4. Ovenfor selve boligen er det et større bergparti vist i Figur 5.

Figur 4. Bergskrent i sentrale deler av påvirkningsområde. Bildet er tatt mot nordvest.

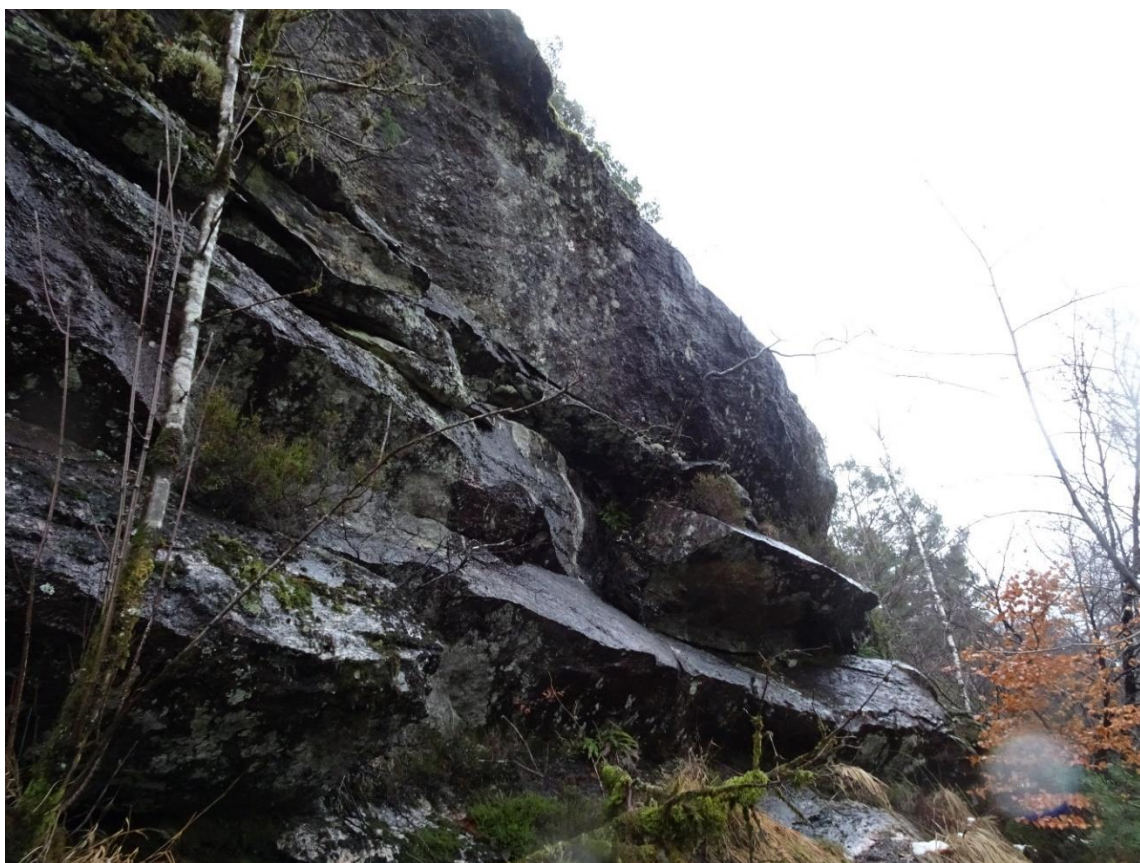
Figur 5. Bergparti ovenfor nr. 279. Bildet er tatt mot øst-sørøst.

Det er flere bergskrenter/-skjæringer i området som er bratte nok ($>45^\circ$) til at det kan utløses steinsprang. På befarings er det i utgangspunktet kun i bergskrenten øst for nr. 279 at det er registrert oppsprekking og avløste bergpartier som kan generere steinsprang med løsnensannsynlighet $>1/1000$. De andre bergskrentene er enten glattskurte og uten sprekker og avløste blokker.

Løsneområdene for steinsprang er lokalisert i en tilnærmet vertikal bergskrent med høyder på opptil 15 m. Registrerte sprekkesystemer danner mulighet for utglidning langs sprekkesett 1. I tillegg kan sprekkesett 2 gi mulighet for utvelting. Oppsprekkingen gjør at det forventes at det vil løsne blokker med størrelse på rundt 1-2 m³. Det er ikke registrert sprekker som indikerer at større bergpartier vil løsne i én større hendelse. Sannsynligheten for at det skal løsne steinsprang vurderes til å være $>1/1000$.
