GEOTEKNISK RAPPORT UTFYLLING I RYLANDSVATNET

Rapporten innheld resultat av supplerande grunnboringar og diskusjon rundt utfylling i vatnet.

Dato: 20.04.2020
Versjon: 01

Oppdragsgjevar:	Vestland fylkeskommune
Tittel på rapport:	Geoteknisk rapport utfylling i Rylandsvatnet
Oppdragsnamn:	Reguleringsplan Fv564 Fløksand-Vikebø
Oppdragsnummer:	622702-01
Skriven av:	Jan Helge Aalbu
Oppdragsleiar:	Morten Lexau
Tilgang:	Åpen

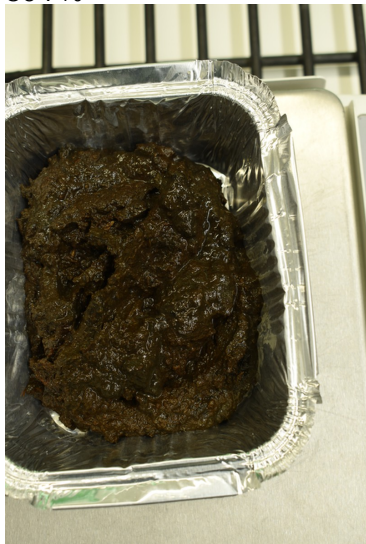
3.1.1 Posisjon V2 241: Prøve PR113 (Dybde 0,000 til 1,000 m)

Vanninnhold

804 %

Visuell klassifisering: Svarttorv H8

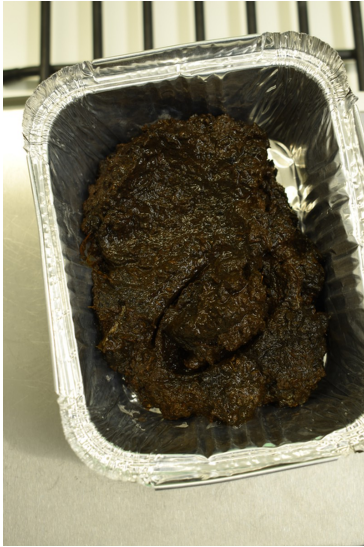
3.1.2 Posisjon V2 241: Prøve PR112 (Dybde 1,000 til 2,000 m)

Glødetap

70,0 %

Visuell klassifisering: Mellomtorv H7

Vanninnhold

924 %

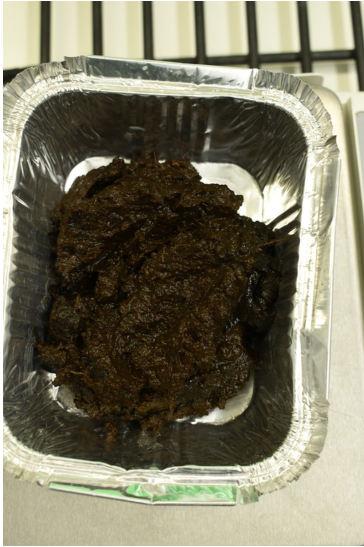
3.1.4 Posisjon V2 241: Prøve PR110 (Dybde 3,000 til 4,000 m)

Glødetap

70,1 %

Vanninnhold

1022 %

Visuell klassifisering: Svarttorv H9

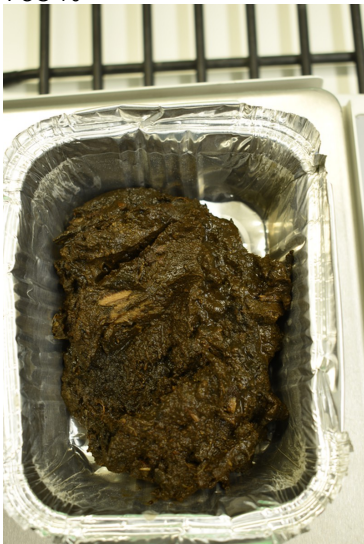
3.1.5 Posisjon V2 241: Prøve PR111 (Dybde 4,000 til 5,000 m)

Visuell klassifisering: Svarttorv H8

Vanninnhold

768 %

Glødetap

58,5 %

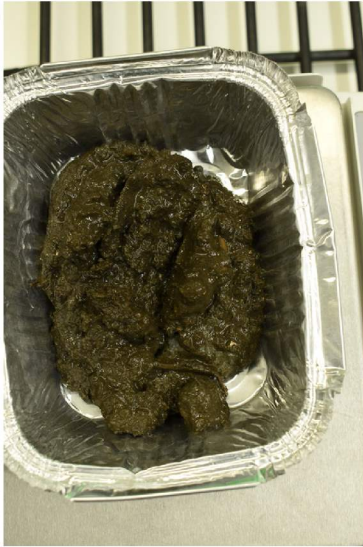
3.1.6 Posisjon V2 241: Prøve PR114 (Dybde 5,000 til 5,700 m)

Vanninnhold

81,7 %

Visuell klassifisering: Humusholdig sandig silt

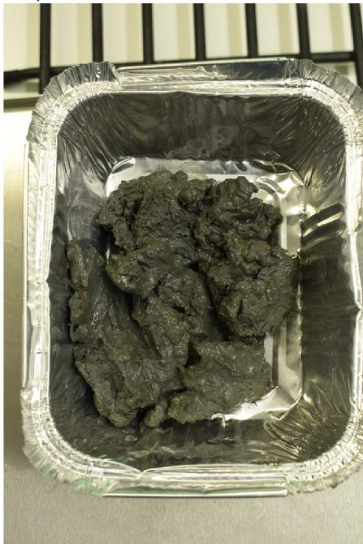
3.1.7 Posisjon V2 241: Prøve PR115 (Dybde 5,700 til 5,800 m)

Visuell klassifisering: Siltig, leirig, grusig sand

Vanninnhold

21,5 %
