Innspill til kommuneplan 2022 for areal, plan og miljø.

**Geologisk vurdering av området Brakedalen – Furefjellet G/Bnr. 321/4, 319/5 m.fl.
Dalstø/Mjåtveit, Alver kommune.**

Rev.	Dato:	Utført av:
1	13.01.2022	Geolog AS, Reg: 990041431 ovind@geolog.as , tlf 4155 0495, v/Øivind Eikefet

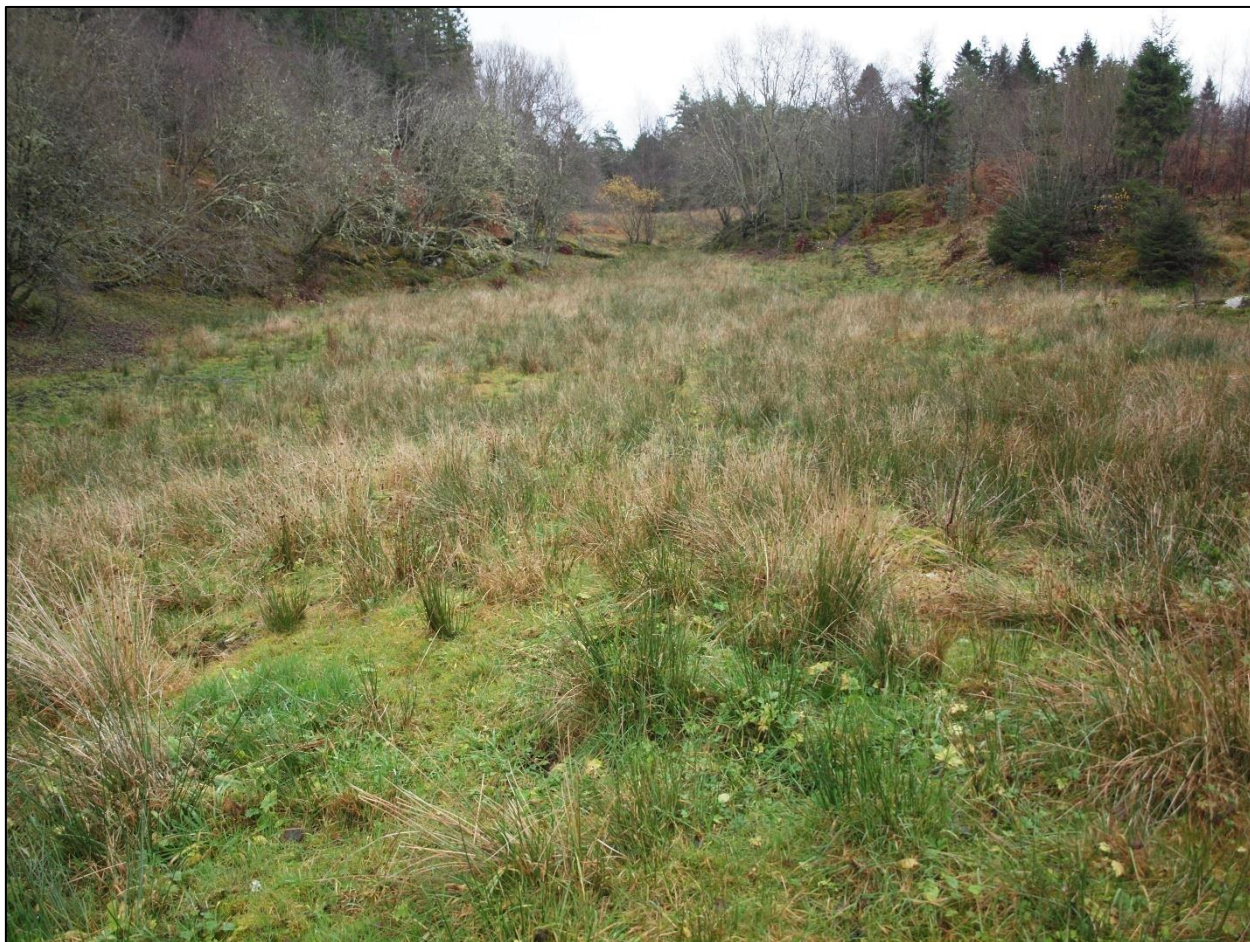
Figur 1-4. Området sørvest av Furefjellet.

G/Bnr. 321/5 utgjør en område med en bratt skråning til sjøen til hoved-delen av området som er på 40 – 60 moh. I sør/sørvest er det mindre skrenter mens mot nordøst er det kombinasjoner av myrer og høyder/forsenkninger med mindre relieff. Vegetasjonen består av spredt skog med både lauv og nåletrær men også en del kratt og busker. Området har spredt bebyggelse.

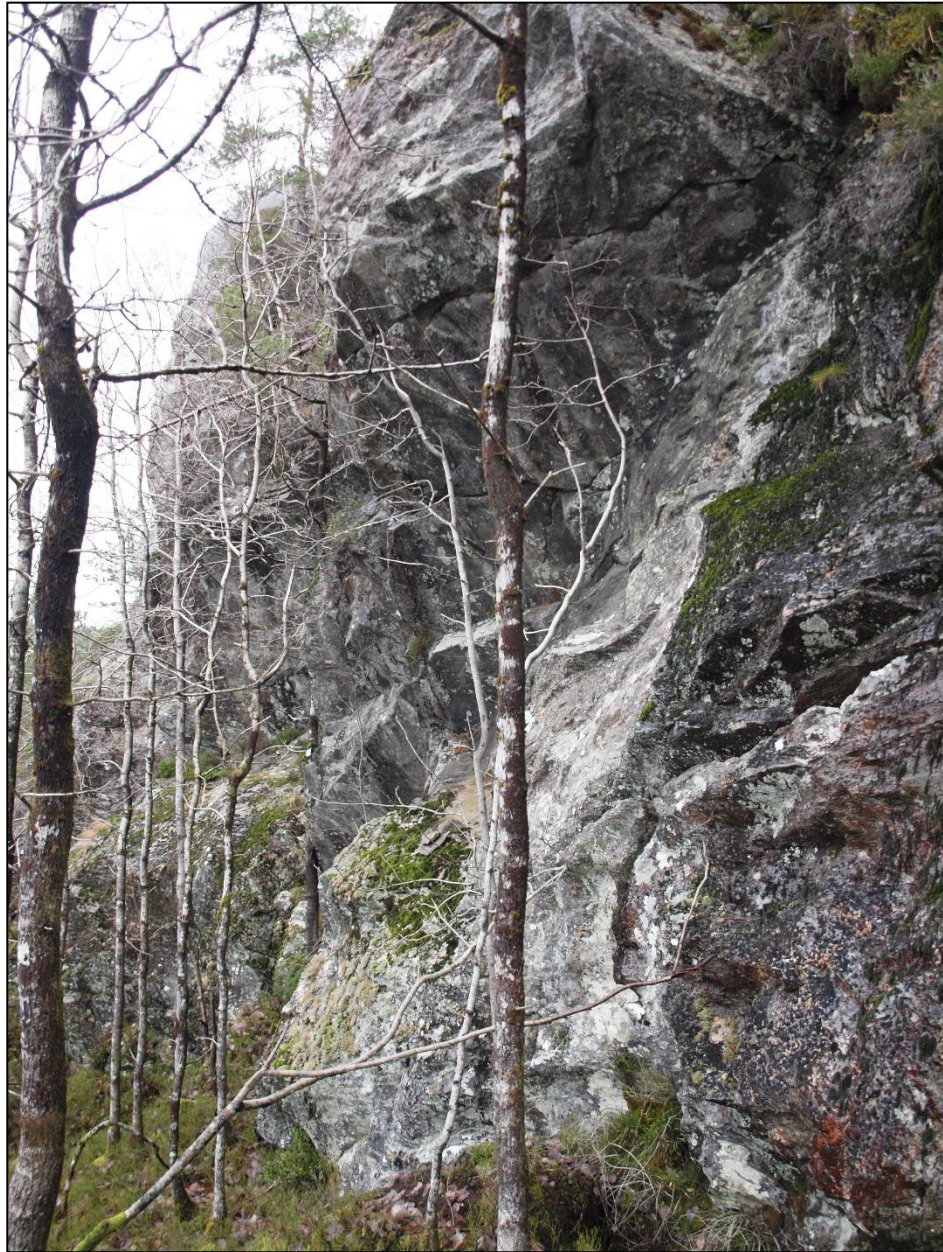
Figur 1-8. Bratt skrent øverst i Furefjellet.

Basert på brattheten av skrenten i vest på Furefjellet har NVE/NGU klassifisert denne som mulig skredzone. Det er registrert løst materiale øverst i Furefjellet (fig 1-8), men det er ikke registrert

nylige avsetninger i underkant av denne (fig 1-9). I forbindelse med utvikling av området anbefales en detaljert vurdering av behov for sikring av det mulige utløsningsområdet.

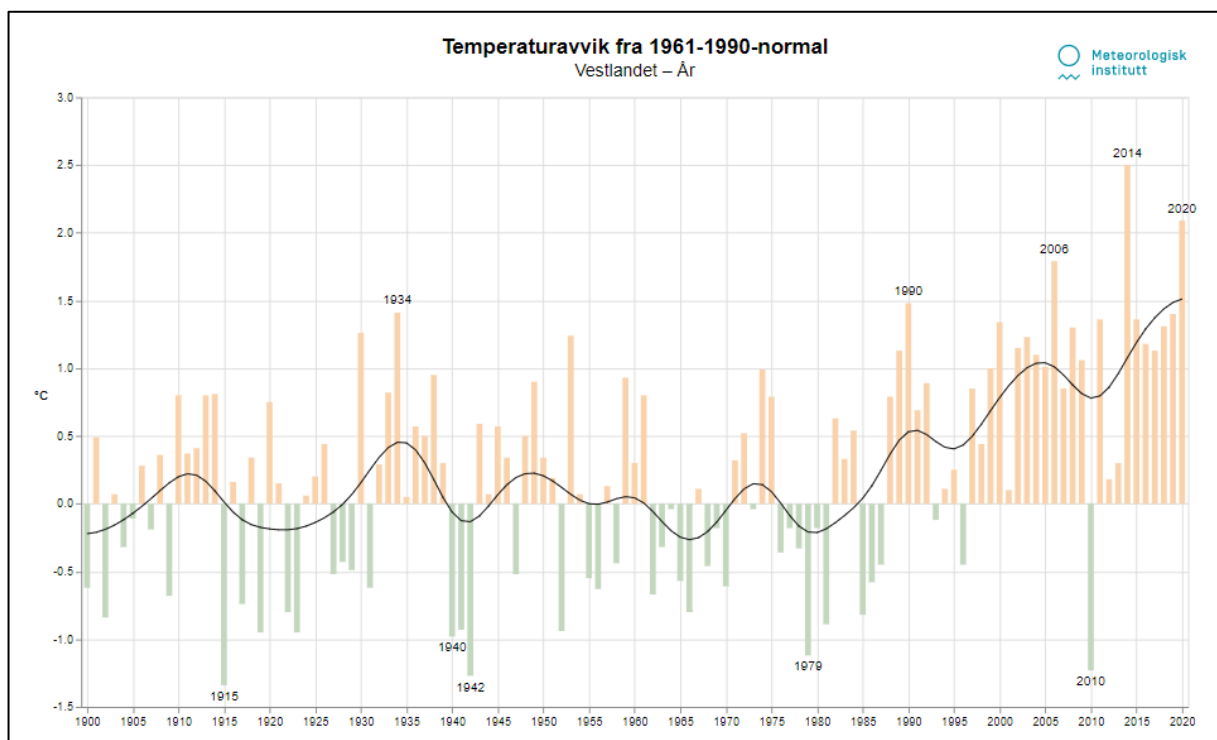
Figur 2-2. Temperaturutvikling for Vestlandet.

Hovedtendensen i temperaturutviklingen for Norge de siste drøyt 100 år er at det har blitt varmere. Fra 1900 frem til cirka 1988 lå temperaturen jevnt nær normalen, med en kortvarig varmere periode på 30 tallet.

Etter 1988 og frem til idag har temperaturen vært jevnt varmere enn normalen, med en tendens til fortsatt oppvarming.
