**Ingeniørgeologisk  
prosjektering av sikring  
av bergskjæring ved  
gbnr. 188/776,  
Lonsåsen, Alver**

Sunnfjord Geo Center

| Prosjektinformasjon og status | | |
|---|---|---|
| 2018-10-158D | Ingeniørgeologisk prosjektering av sikring av bergskjæring ved gbnr. 188/776, Lonsåsen Alver | |

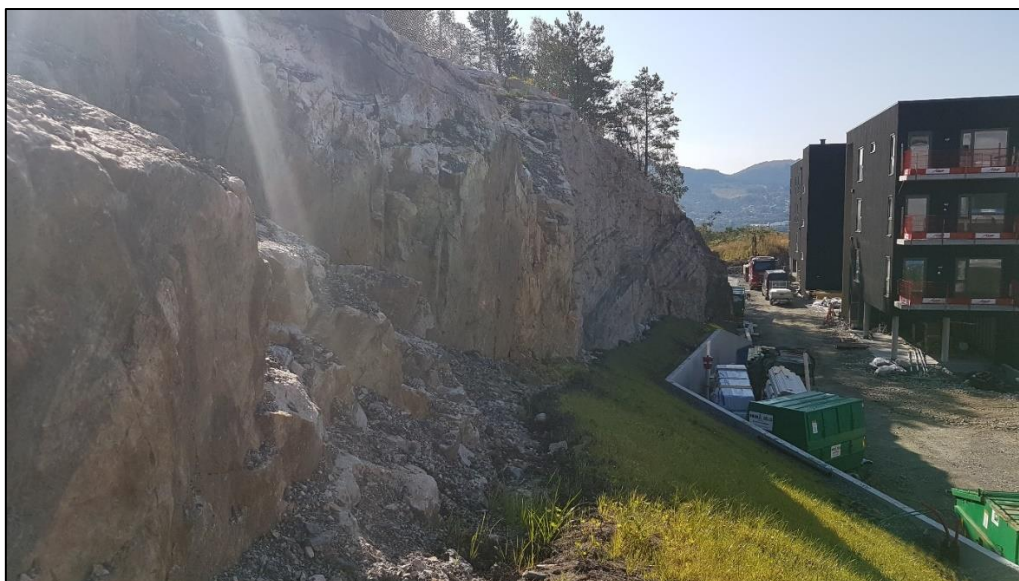
Figur 2. Bergskjæring mellom blokk B og C over gresslagt skråning og betongmur, sett mot sør. Foto: Torkjell Lone.

Sunnfjord Geo Center (SGC) er engasjert av Langheiane Utvikling AS for å prosjektere sikring av to bergskjæringer som er sprengt ut i forbindelse med utbygging av boligblokker på gbnr. 188/776 i Knarvik i Alver kommune. Under siste synfaring 23.08.2021 av SGC v/ Torkjell Ljone, var det eksponerte bergskjæringer opp til ca. 7 m høye og ca. 20 m lange ved blokk A og mellom B og C. Skjæringen fortsetter langs blokk C og D, med avtakende høyde (Figur 1). Mellom skjæringene er det slakere fjell i dagen eller skråning med jord som er vurdert stabilt i tidligere geologiske vurderinger av SGC. Fra skjæringsfot er det jordfylte skråninger på ca. 2 m som støttes opp av en betongmur. Nedenfor betongmuren er det uteområde hvor personopphold forventes (Figur 2).

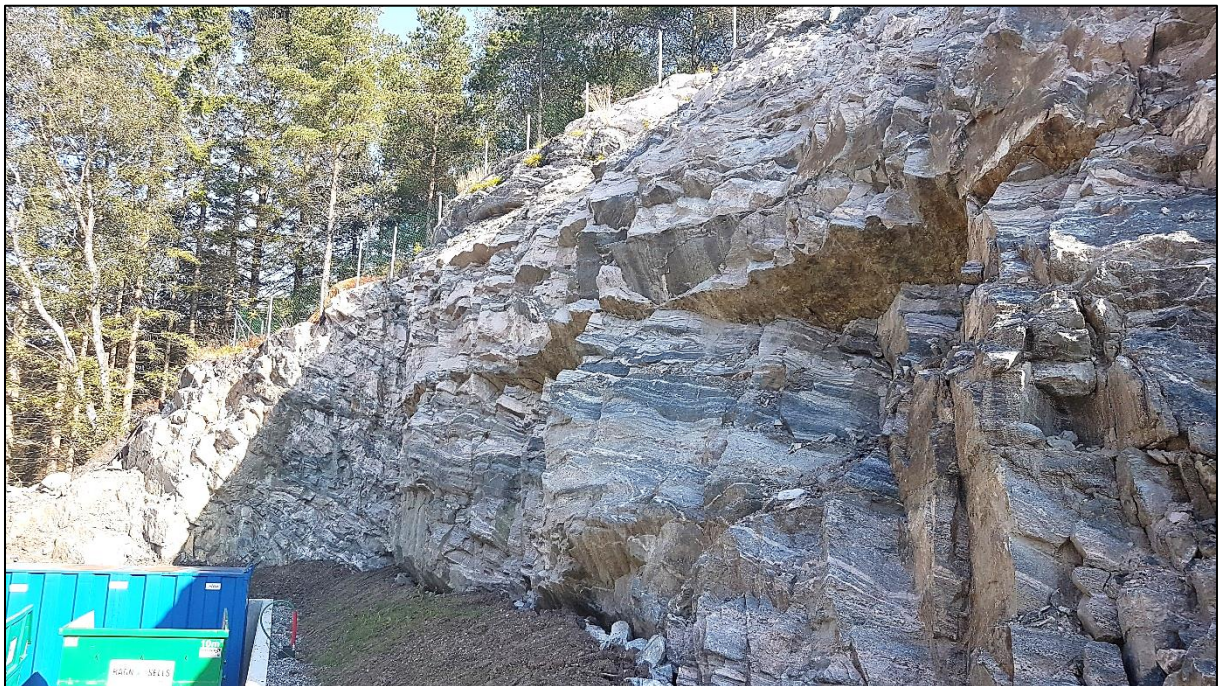
Figur 4: Skjæring bak blokk A. Enkelte overheng og sprekkeavløste stein og blokker. Foto: SGC

Fjellet er stedvis småfallent, foliasjonen danner enkelte overheng og en ujevn overflate. Sprekker etter sprengingen danner tilfeldige sprekker, hovedsakelig vertikale. Sprekkemønsteret danner dermed smale blokker med lengde opptil ca. 0,5 m i lengdeaksen. Figur 4 og Figur 5 viser de to skjæringene. Størst fare for lokale utfall er i øvre del av skjæringene, hvor oppsprekking er mest tydelig, særlig i skjæringen bak blokk A.

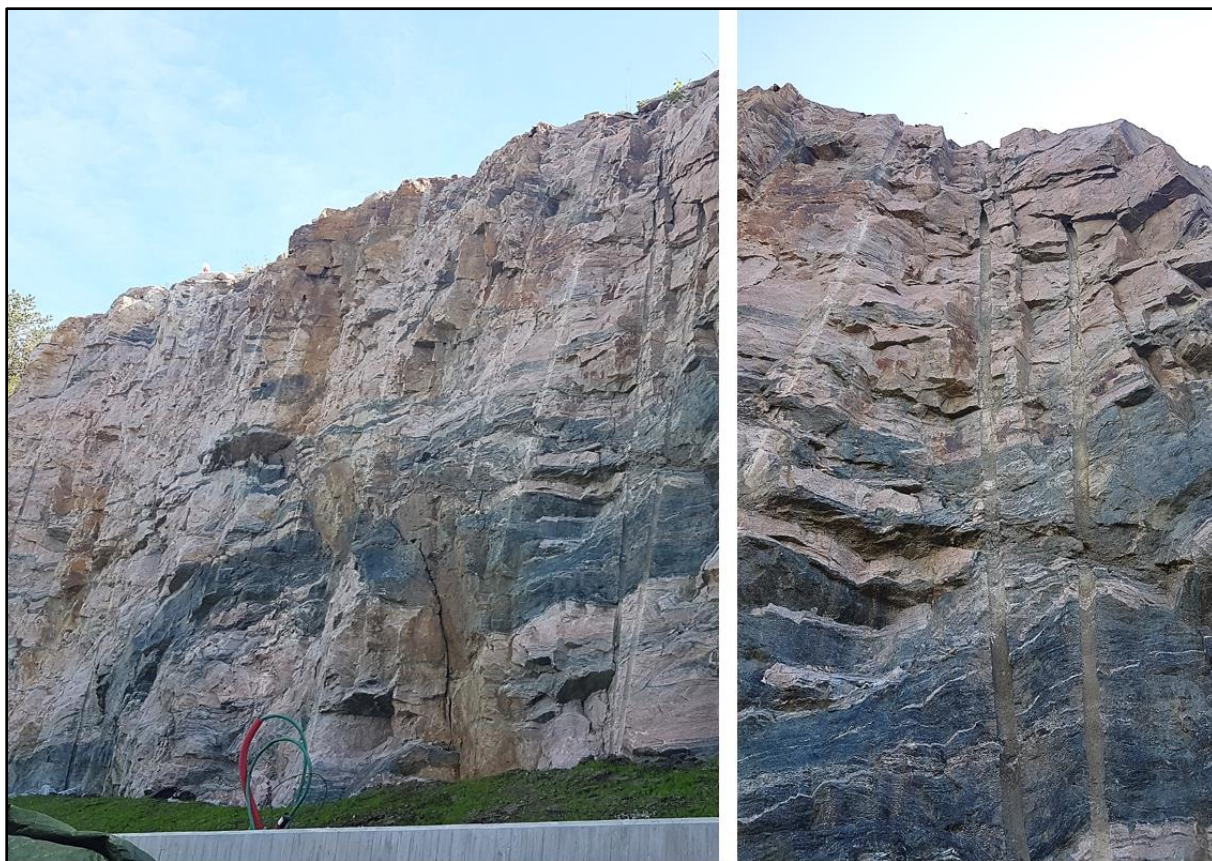
Figur 5: Skjæring mellom boligblokk B og C. Enkelte mindre overheng og mulige sprekkeavløste stein og blokker. Foto: SGC

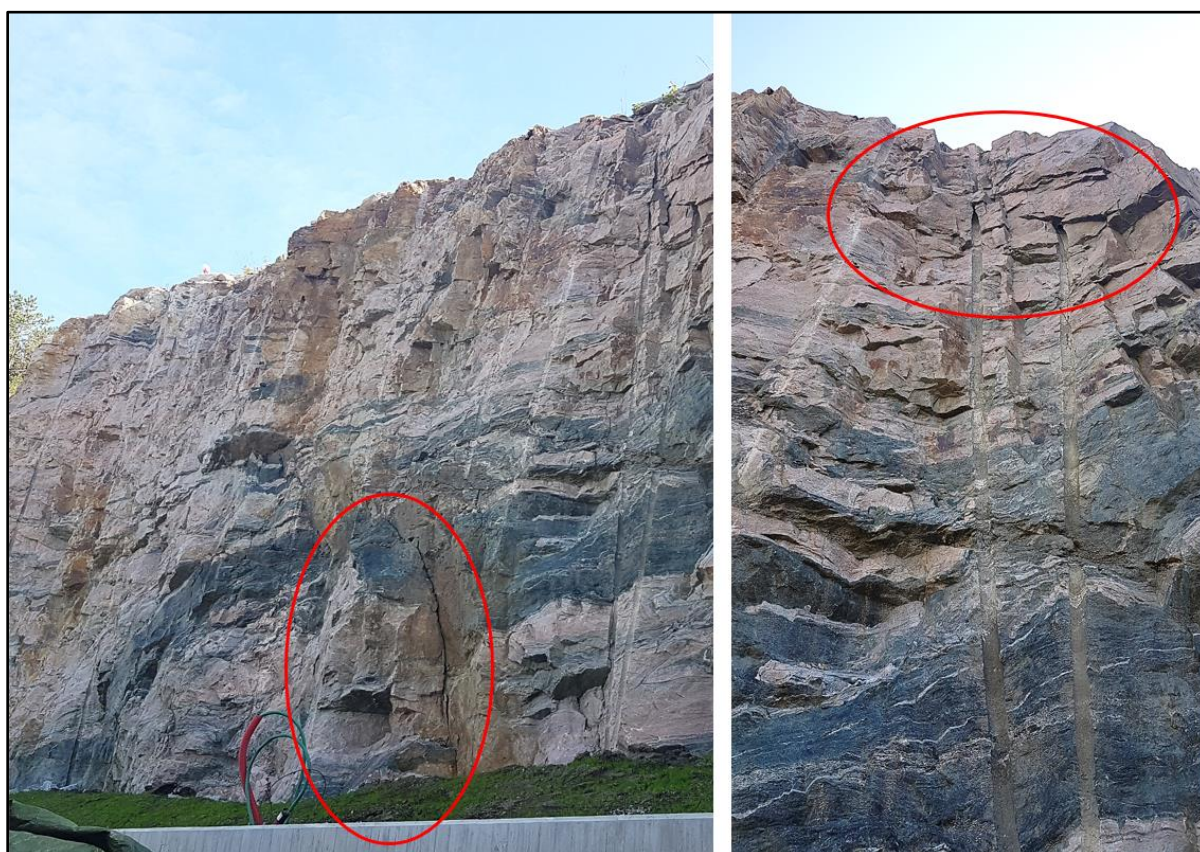
Figur 6: Anvisning sprekkeavløste blokker i skjæring mellom boligblokk B og C som må renskes. Foto: SGC

I skjæringen bak blokk A er det generelt mer oppsprekt enn i skjæringen mellom blokk B og C, og omfattende rensk anbefales. Mellom blokk B og C er skjæringen mindre oppsprekt, men større sprekkeavløste blokker er observert i øvre og nedre del av skjæringen, og må renskes (Figur 6).

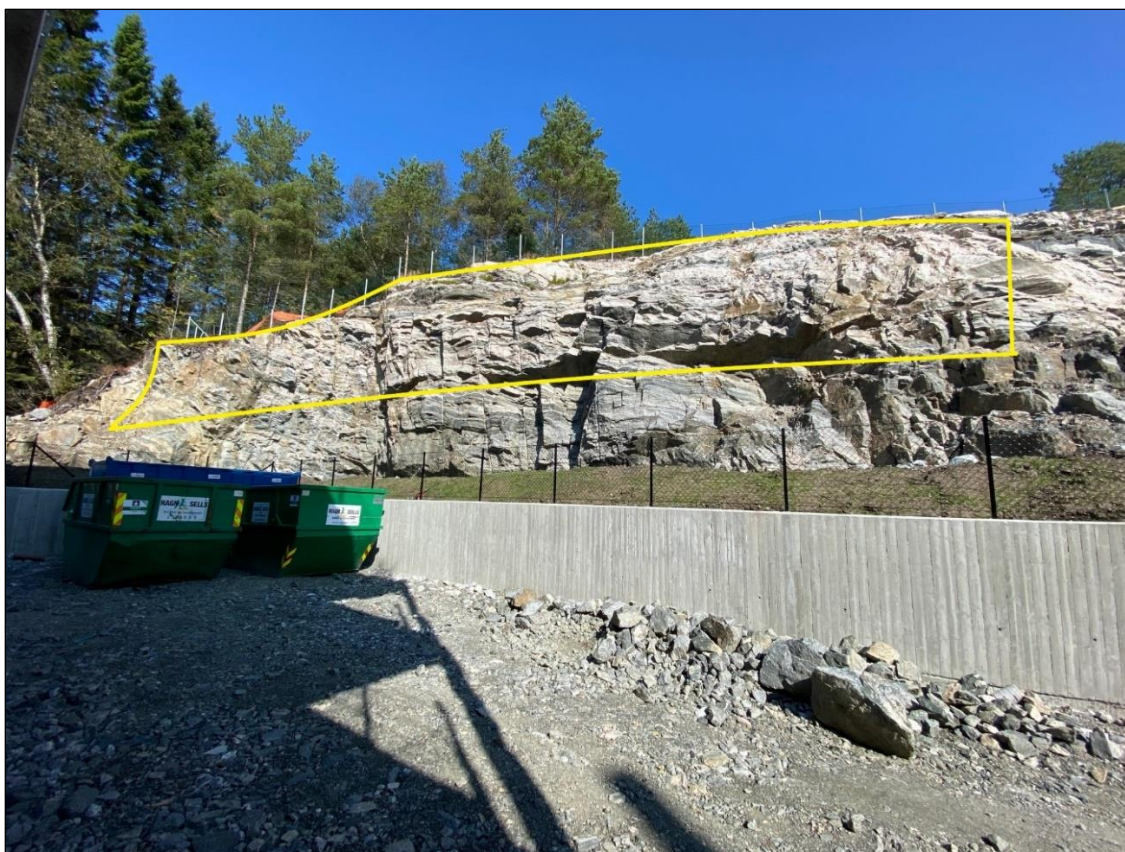
Figur 8: Anvist plassering av steinsprangnett i skjæring bak blokk A. Foto tilsendt fra oppdragsgiver.

Anvist plassering av steinsprangnett vises i Figur 7, Figur 8 og Figur 9. Det tilsvarer ca. 90 m<sup>2</sup> i skjæringen bak blokk A og 110 m<sup>2</sup> i skjæringen mellom blokk B og C, til sammen 200 m<sup>2</sup>.
