Flomfarevurdering i forbindelse søknad om garasje på Gaustad 32, 5919 Frekhaug,
G/Bnr. 339/45, Alver kommune.

Rev.	Dato:	Utført av:
1	04.12.2022	Geolog AS, Hellevarde 24, 5936 Manger. Tlf. 4155 0495 Reg. 990041431 oivind@geolog.as v/Øivind Eikefet, cand real. Geologi
1	10.12.2022	Sidemannskontroll: Russenes Rådgiver Geologi RRG. Reg.994870866. russbf@online.no v/Bjørn Falck Russenes;

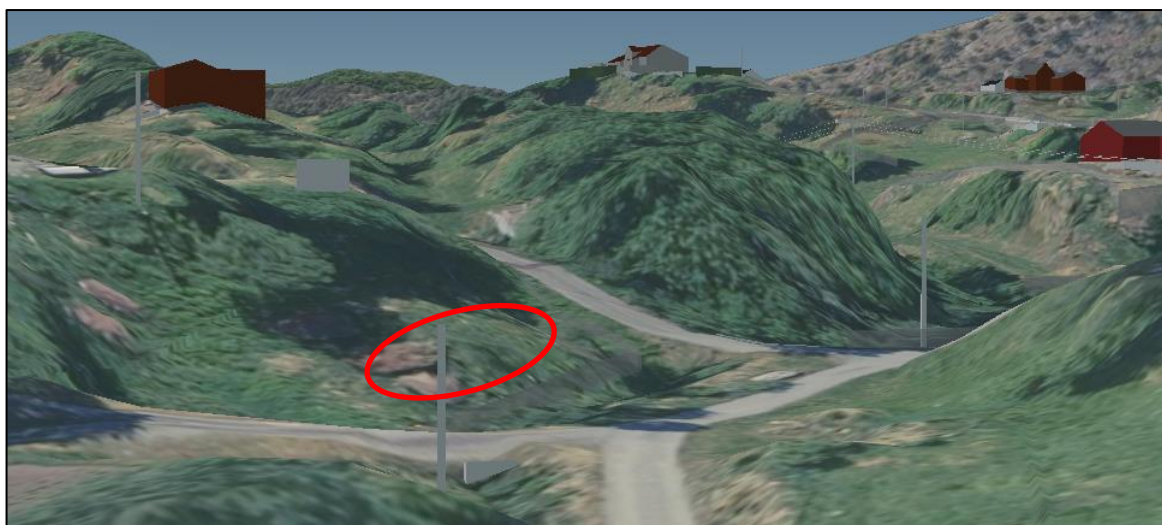
Figur 1-5. 3D kart over området mot sør. Det aktuelle området er vist med rød ellipse.

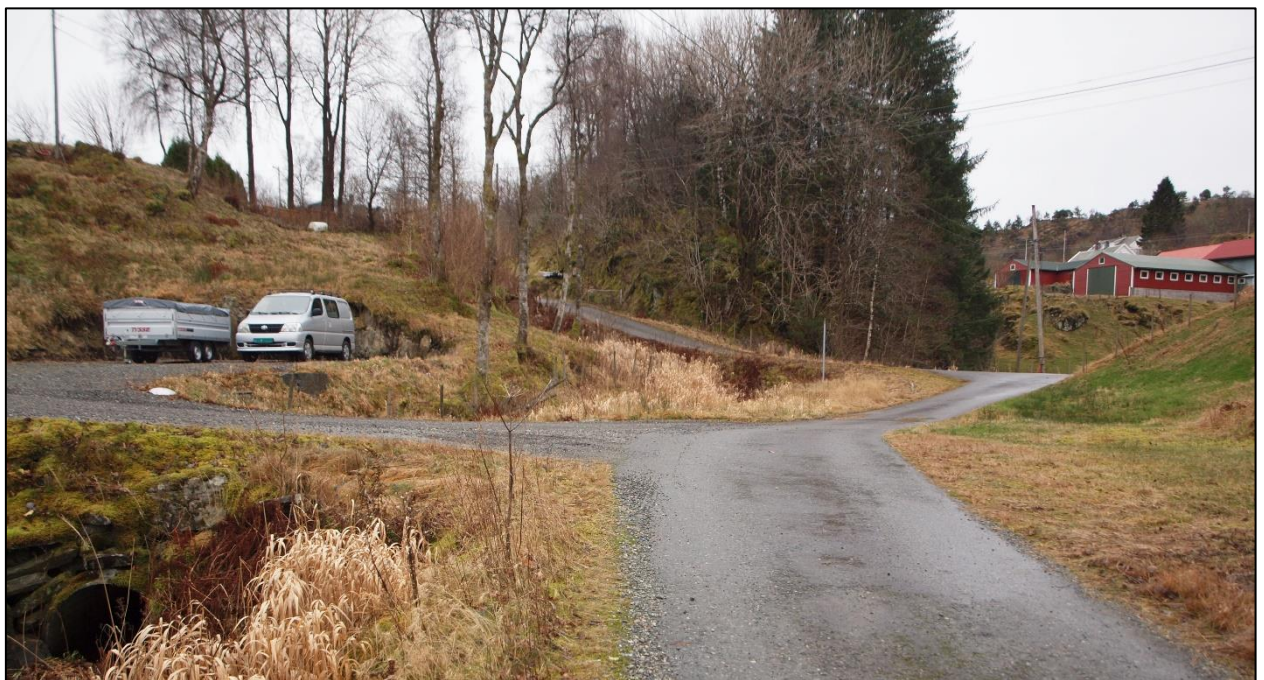
Figur 1-9. Plassen for garasje er hvor tilhenger/bil er. Rør under vei vist nederst til venstre på bilde.

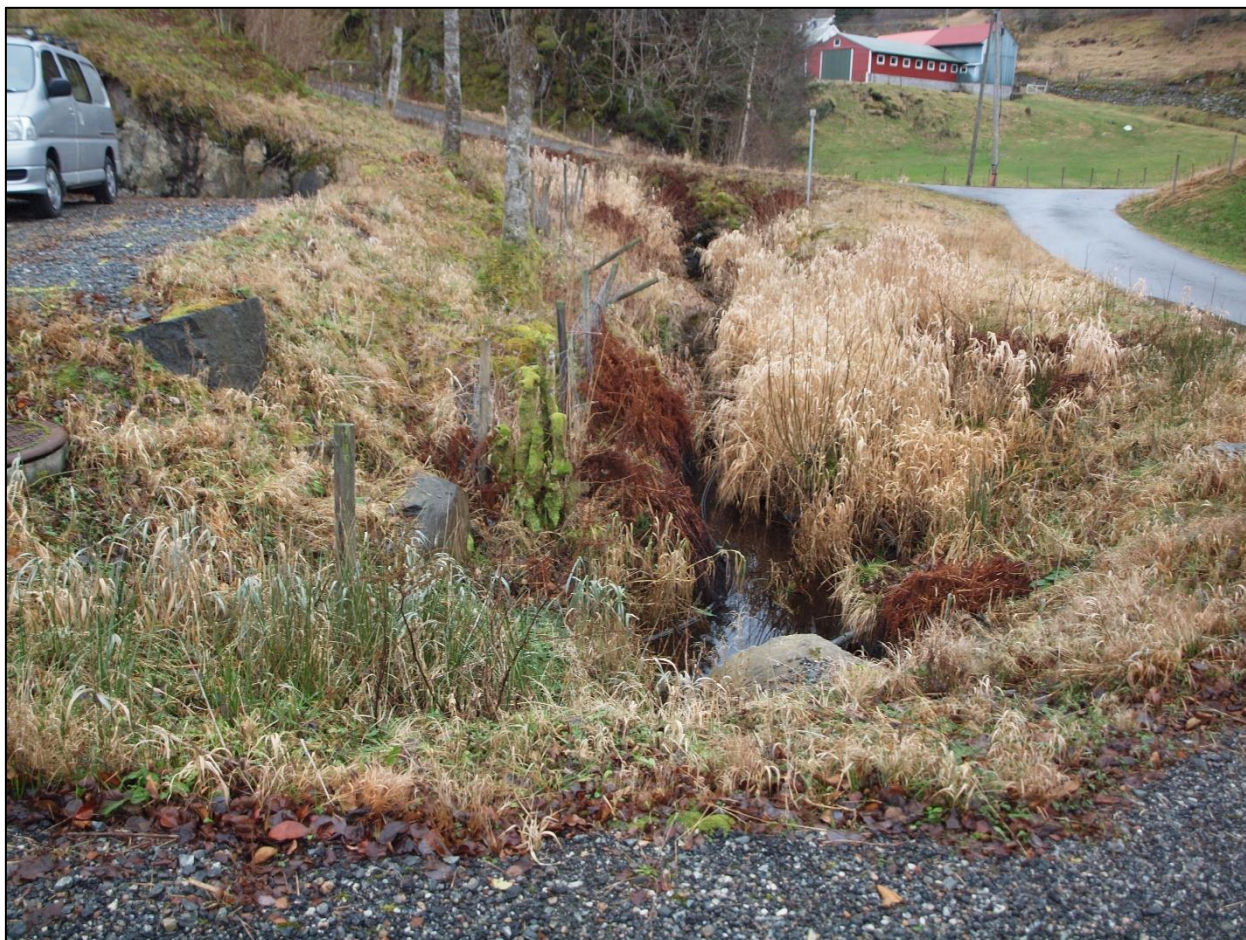
Figur 1-10. Bekken med kantvegetasjon.

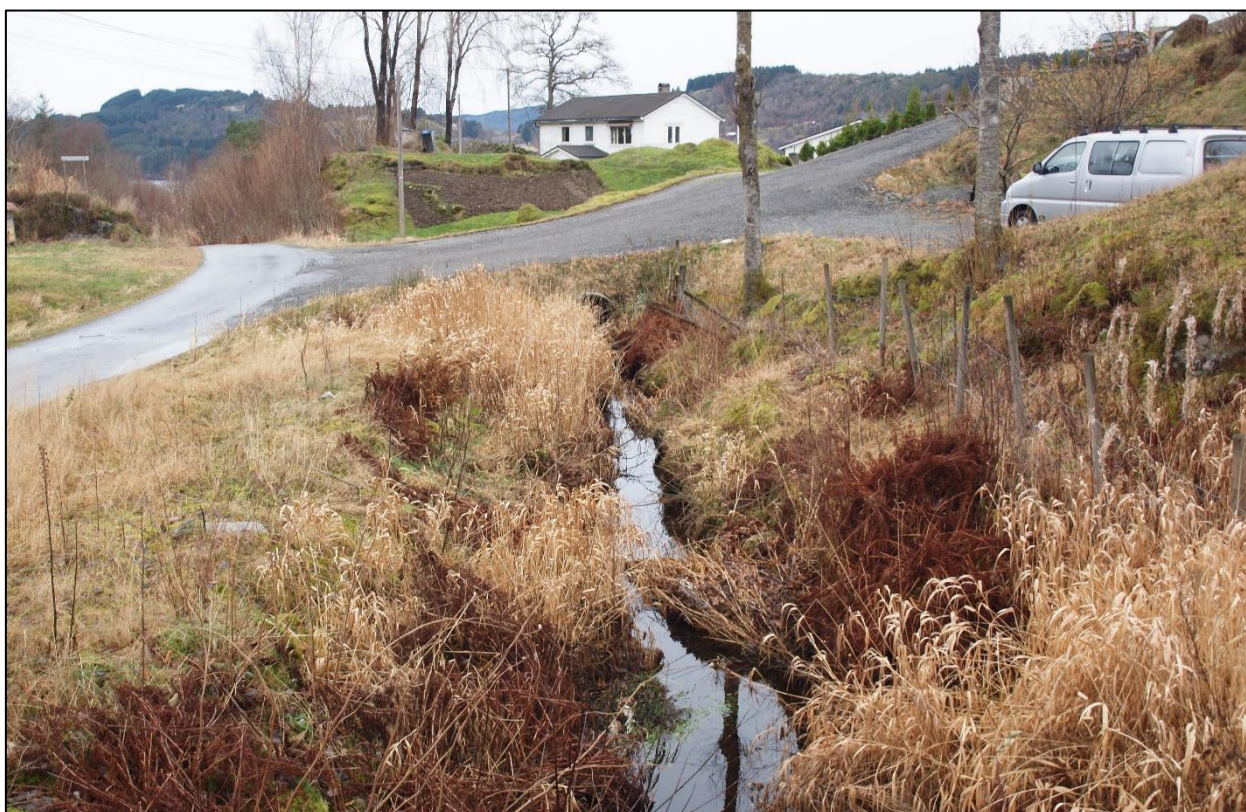
Figur 1-11. Bekken sett mot nordøst.

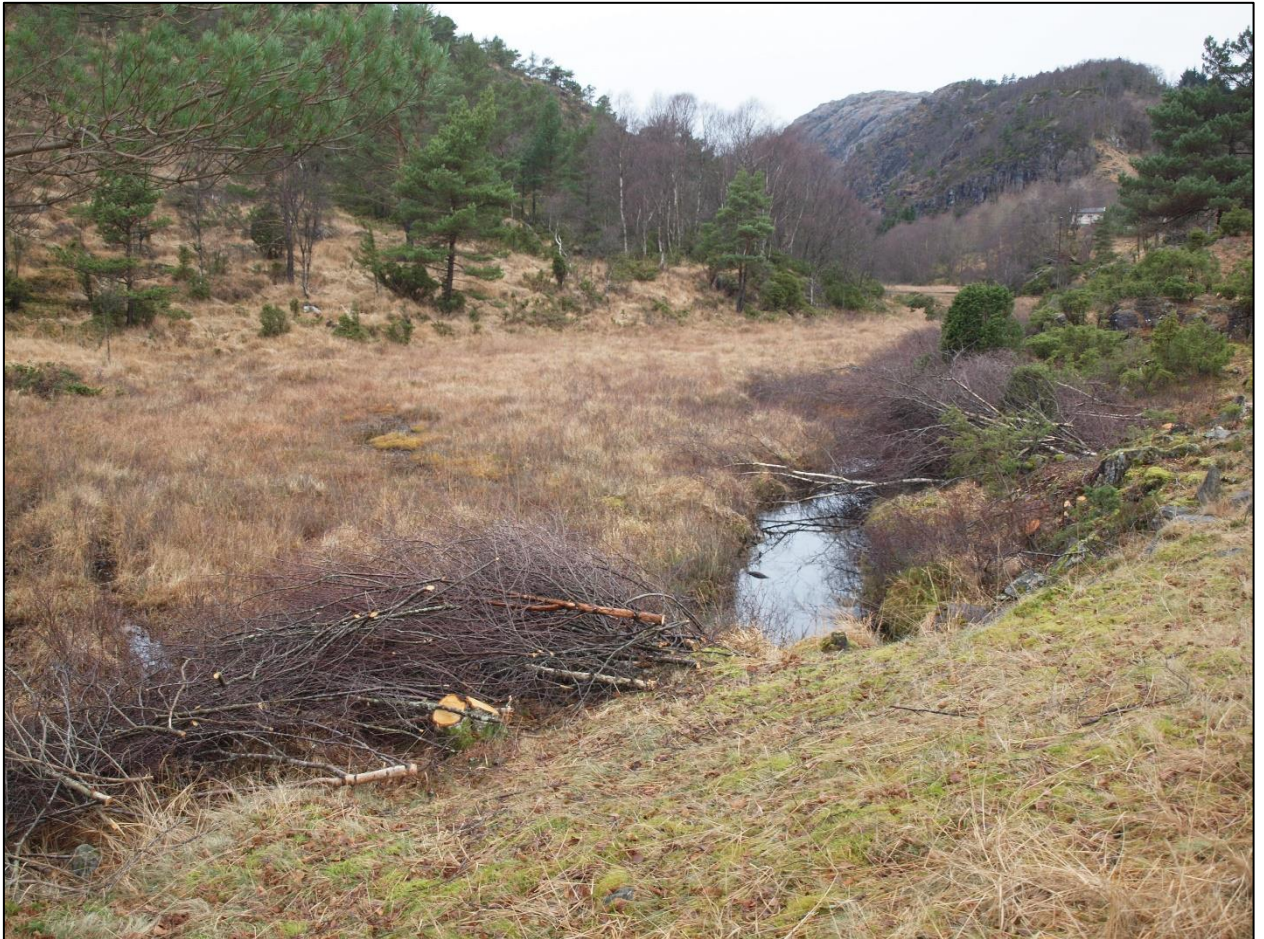
Figur 1-12. Fra tilførselsområdet vest for Ådlandsvegen mot Vasstetjørna.

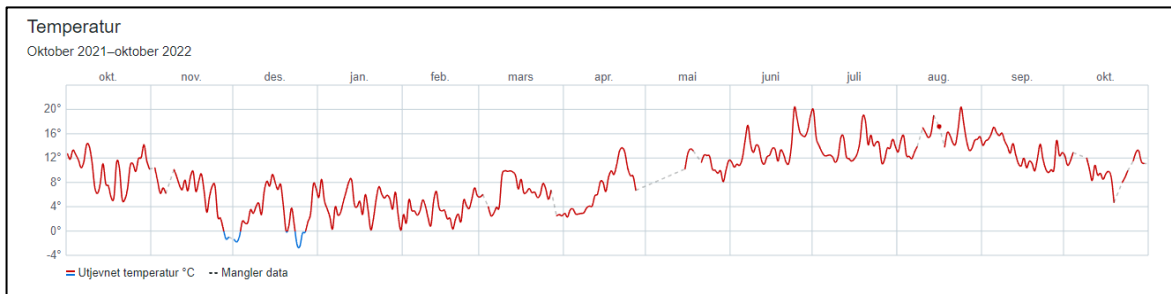
Figur 2-1. Temperatur for Nordhordlandsbroen målestasjon fra oktober 2021 til oktober 2022.
