GEOLOG AS

Vurdering av flomfare for naust tilhørende G/Bnr. 310/3, Holme, Alver kommune

Rev.	Dato:	Utført av:
1	02.11.2022	Geolog AS, Hellevar den 24, 5936 Manger. Tlf. 4155 0495 Reg. 990041431 ovind@geolog.as v/Øivind Eikefet, cand real. Geologi

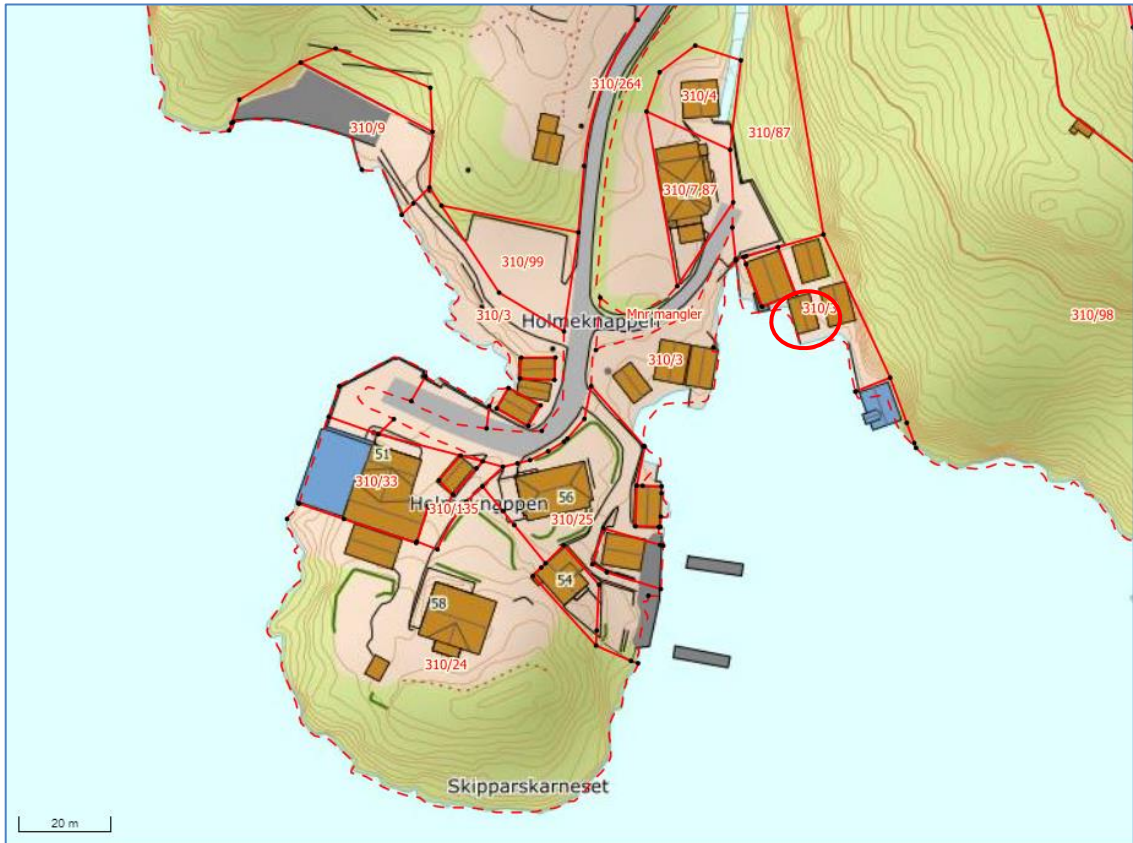
Figur 1-3. Kart over området. Aktuell naust merket med rød ring.

Det vurderte området er på sørvestsiden av Holsnøy og vender ut mot Herdlefjorden (fig 1-1, 1-2 og 1-3).

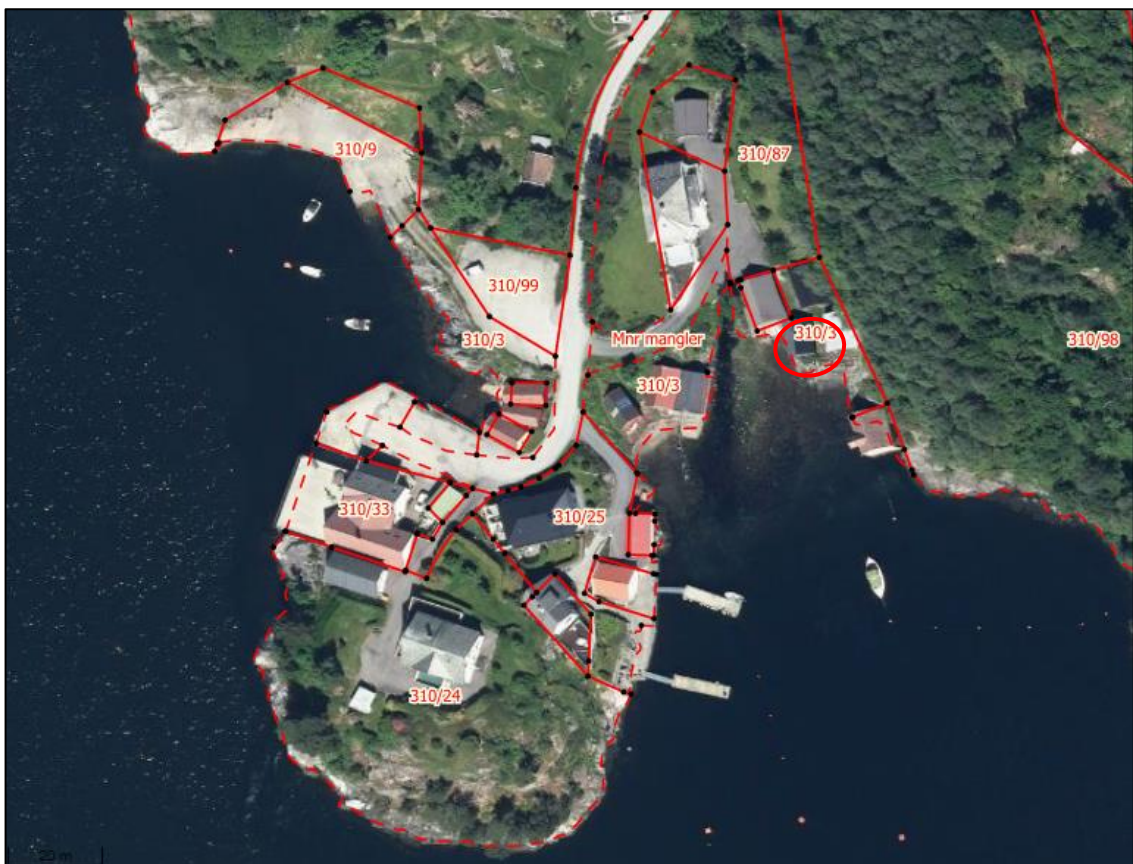
Figur 1-4. Flyfoto av området. Aktuell tomt angitt med rød ring. (fra Gardskart.nibio.no).)

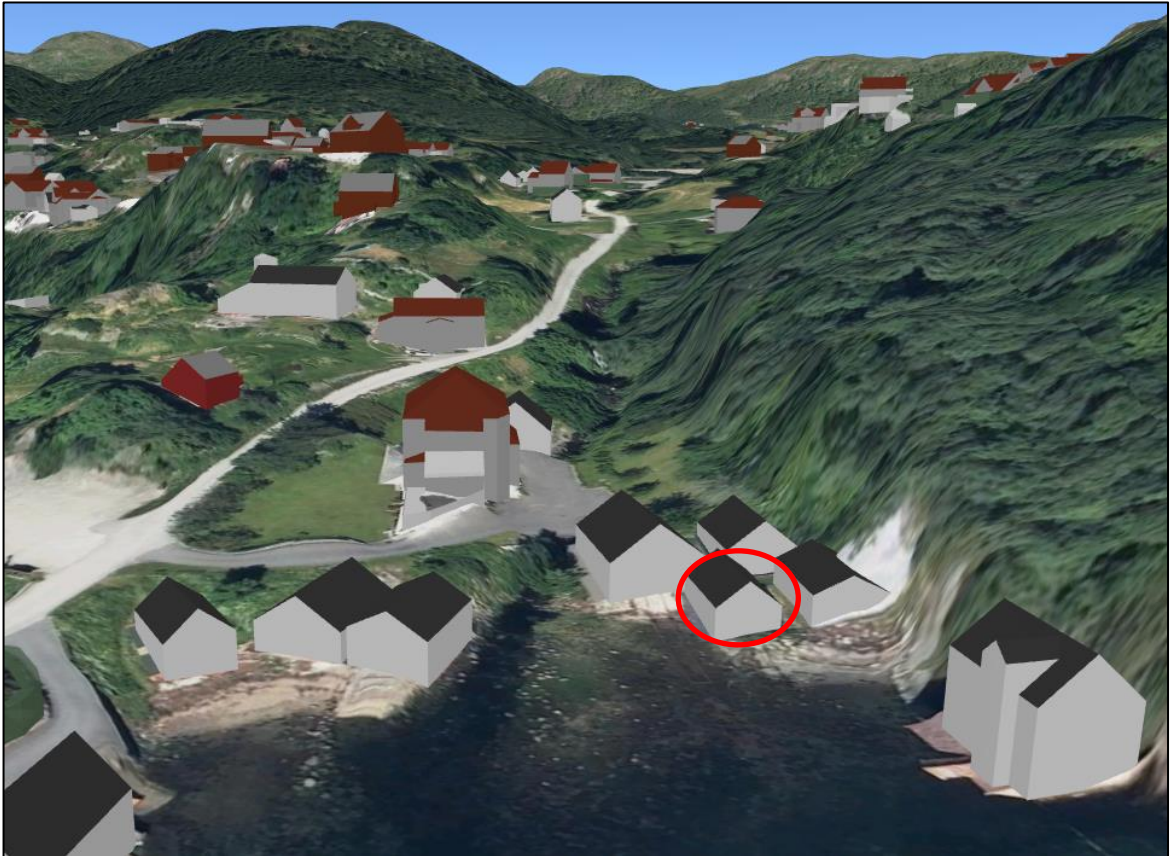
Figur 1-6. Bildet viser forsenkningen for bekken som har utløp i bukten.

Den aktuelle tomten er lokalisert sør i en nord-sør forsenkning i overgang til sjø. Laveste del av forsenkningen består av et bekkedar (fig 1-6). Dette har utløp i sjø vest for det aktuelle naustet. Fra ca. 30 m før bekken når sjøen går den under et betongdekke (fig 1-7). Overgangen til sjø er innerst i en bukt med åpning mot sør. Østsiden av forsenkningen ved naustene har en bratt kant med hellning opp til 40 grader opp mot ca. 20 meter over havet (moh) før brattheten gradvis avtar og flater ut på ca. 45 moh.

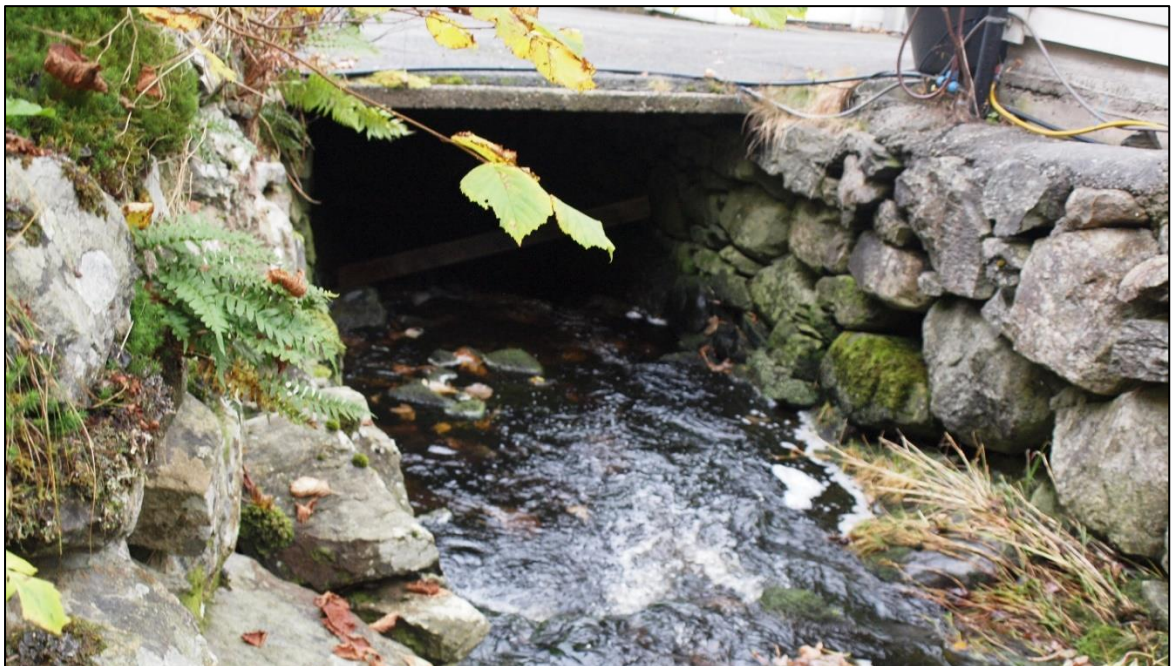
Figur 1-7. Øverste del av «tunnellen» der bekken går under betongdekket.

Det aktuelle naustet er lokalisert mellom nærmeste naust til bekken og et naust i øst. Selv om bekken skulle stige over betong-«tunnellen» vil hovedstrømmen av vann gå vest for det aktuelle naustet.

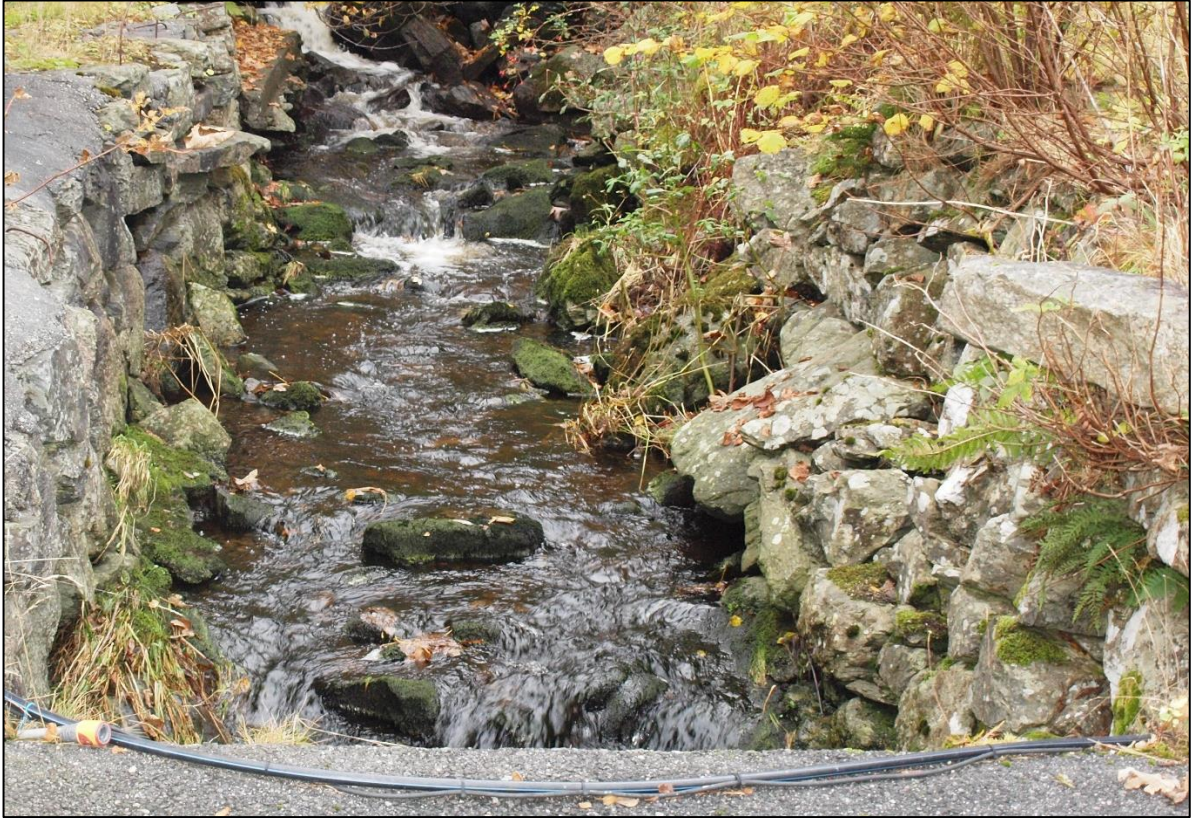
Figur 1-8. Bekkefareet over inngangen til «tunnelen».

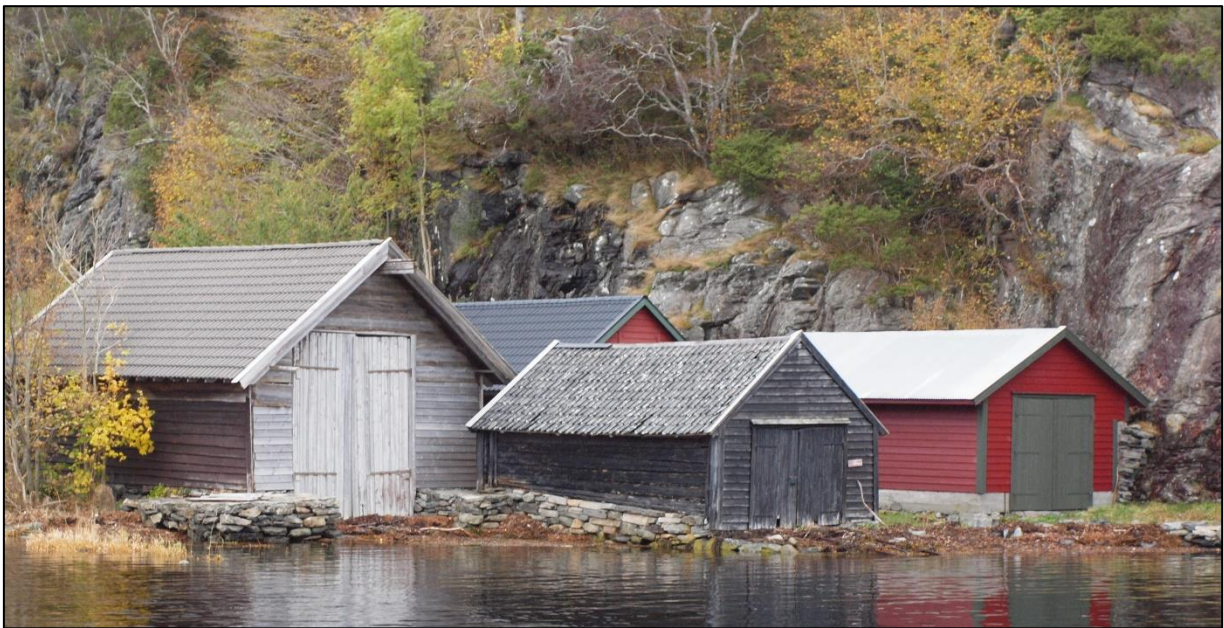
Området består av flere naust av varierende størrelse og tilstand. Naustene er bygd på murer av naturstein (fig 1-8) og viser slitasjemerker der sjøen har nådd over grunnmuren (fig 1-9).

Figur 1-9. Naustene har grunnmur av naturstein.

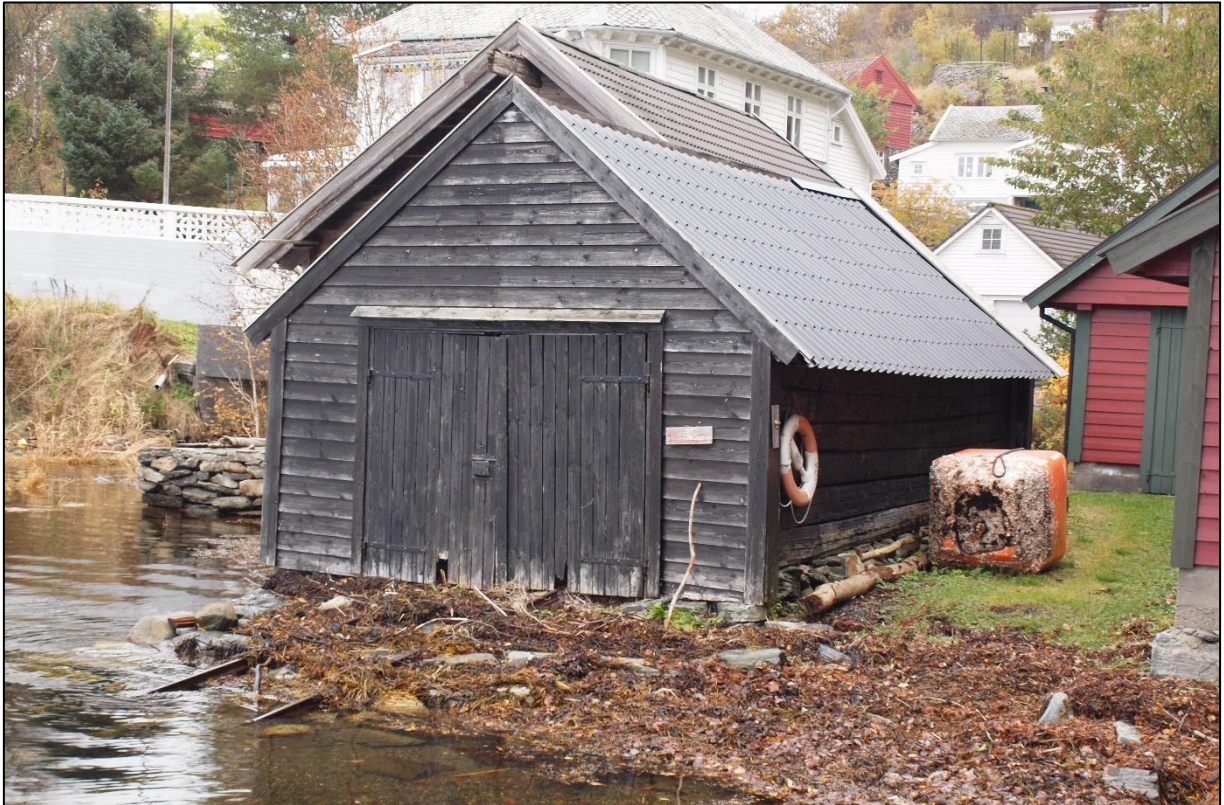
Figur 1-10. Det aktuelle naustet har slitasjespor nederst på kledningen.

Et kompensierende tiltak kan være å heve naustet ved å øke høyden på grunnmuren.

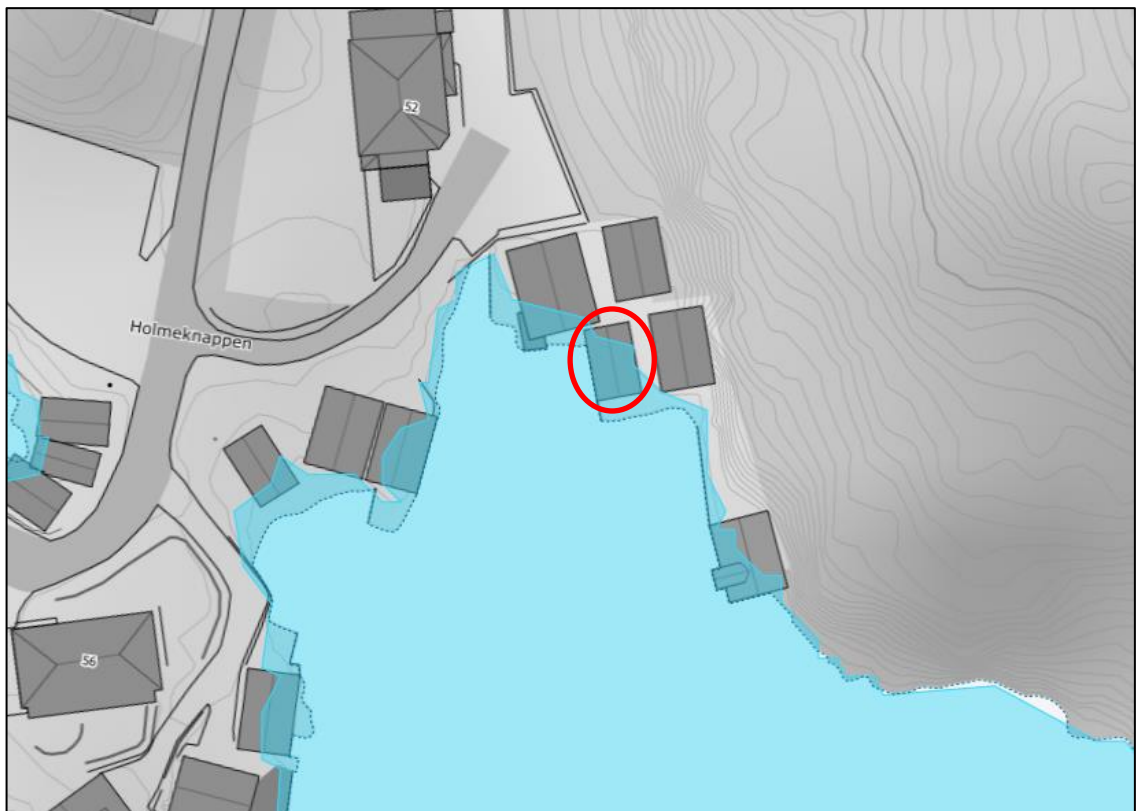
Figur 1-15. Middels høyvann prognosert til 2090 (fra Kartverket).

Boltingen/festet av trekonstruksjonen mot grunnmuren i naturstein er ukjent. Som fig 1-14, 15 og 16 viser er naustet utsatt for stormflo. Dette gjelder alle naust nær strandsonen. Dette må bli en vurdering av bruk i forhold til sikring mot ekstreme forhold.

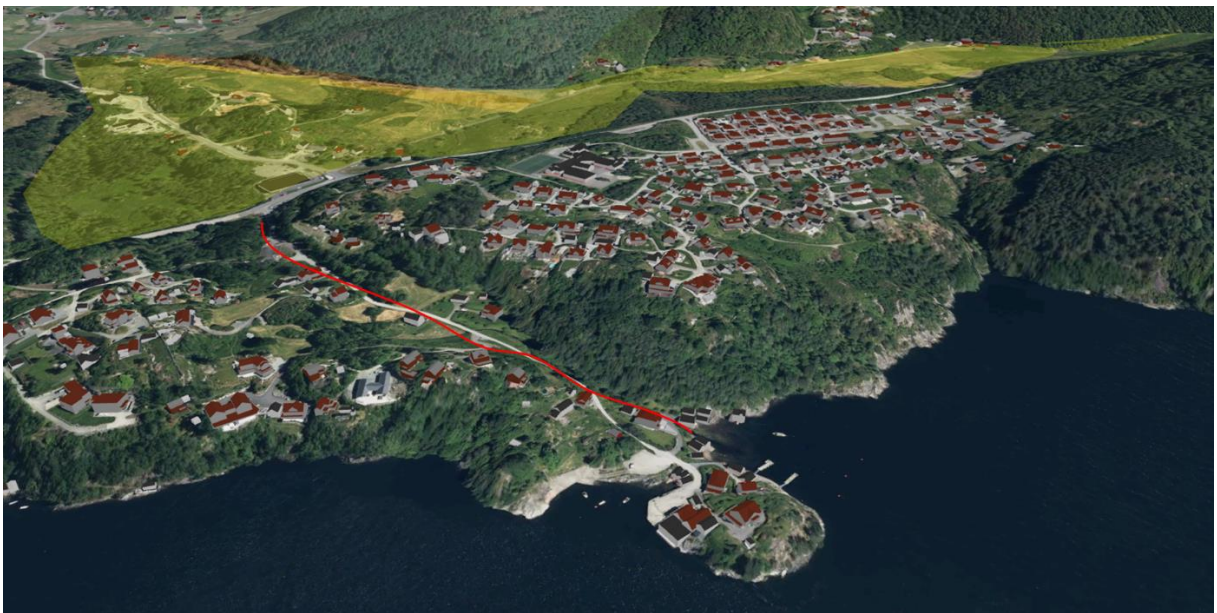
Figur 3-6. Visualisering av «buffer-område»(gul farge) og «drenerings-bekk»(rød linje).

Dreneringsområdet for bekken som har utløp ved Holme er primært nordøst for Rv 564. Dette området (gult på fig. 3-6) er relativt flatt og inneholder dyrket mark, myr og beite-areal. I praksis vil området fungere som en «svamp» ved å ta opp vann og frigi dette over tid. Det har således en buffer-funksjon. Dette vil gi jevnere vann-nivå i bekken til Holme.
