Punkt 3.6 – Utvendige støttemurer

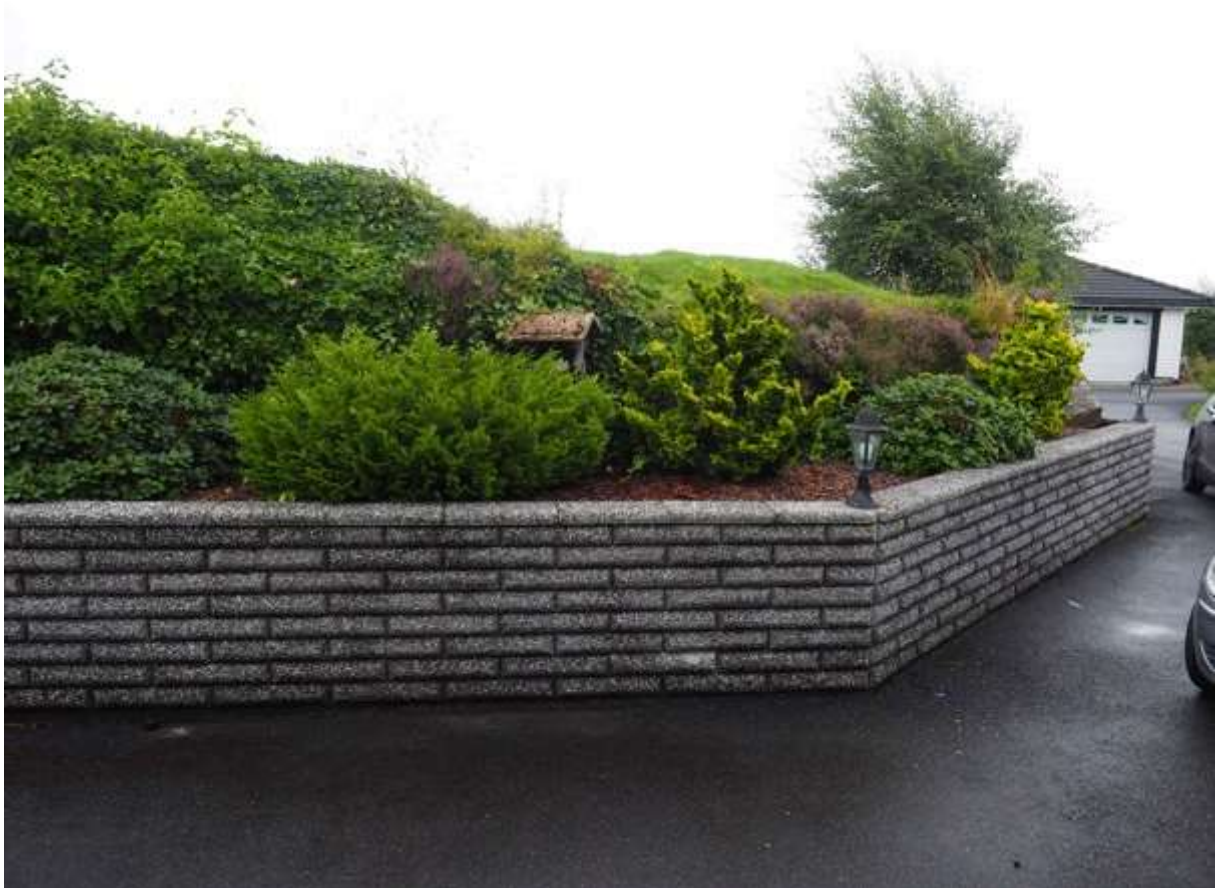
Denne delen av støttemuren går parallelt med boligen mot øst, og svinger deretter.

Hele støttemuren til høyre for stedet den endrer retning står på kommunen sin eiendom.

Muren som går parallelt med boligen på østsiden av boligen er cirka 16,3 meter lang før den endrer retning, og deretter er den neste retningen cirka 5,8 meter lang, og deretter en kort lengde på cirka 0,5 meter.

Hele denne støttemuren har en høyde på cirka 0,90 meter.

En mulighet er å få støttemuren tegnet opp, og søke kommunen om tillatelse. Dersom dette går i orden vil en få utgifter med tegning, søknad og gebyr overfor kommunen.

Dersom det ikke gis tillatelse til støttemuren, vil den måtte rives og det må bygges ny mur på riktig side av grensen, og med tillatt høyde.

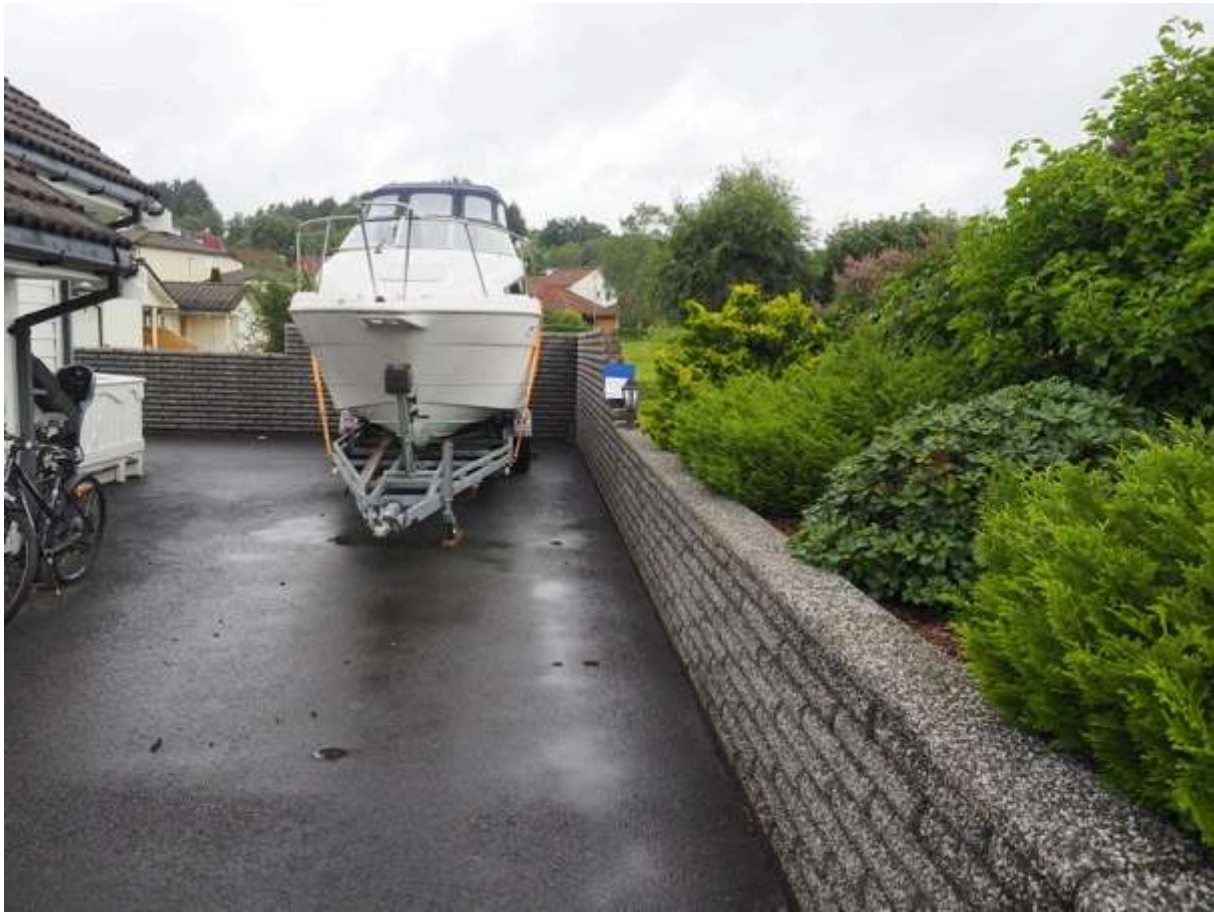
Bildet er tatt fra sør mot nord og viser den samme støttemuren som på forrige bilde med i en annen retning.

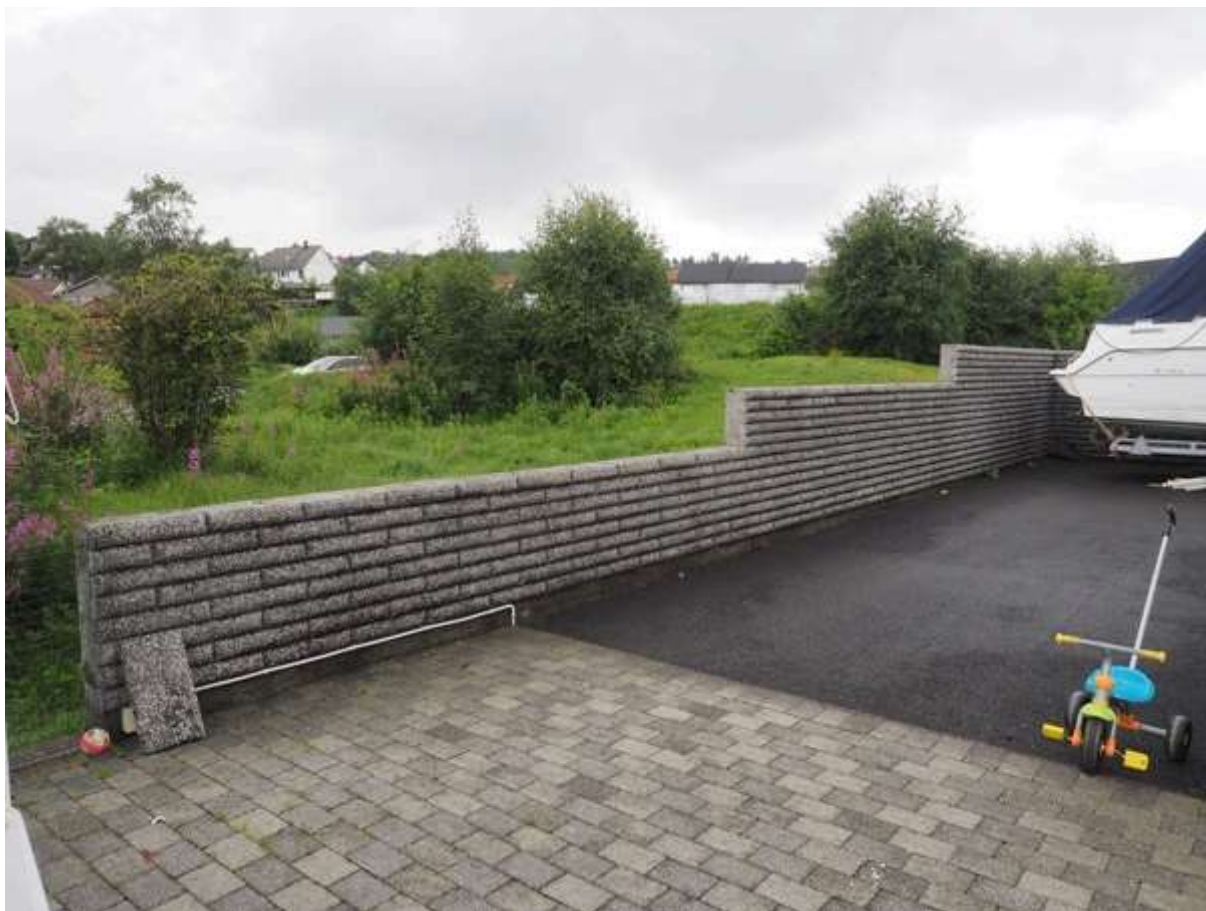
Bildet viser støttemuren nord for boligen.

Støttemuren nord for boligen er cirka 15,5 meter lang hvor første strekk har en høyde på cirka 0,9 meter, neste strekk har en høyde på cirka 1,50 meter og det siste strekket har en høyde på cirka 1,92 meter.

Muren er ikke omsøkt eller godkjent hos kommunen. Den er dessuten for høy på deler av strekket, og er ikke tilfylt slik som avtalt med nabo.

Støttemuren er bygget på annen mans eiendom uten tillatelse – helt eller delvis.

Dette vil være et kostbart tiltak som også er søknadspliktig, og som dessuten vil kreve prosjektering. Konsekvensen blir også at eiendommen vil få mindre tilgjengelig areal i forhold til det som fremgikk under salgsprosessen.

Posten kalkuleres ikke foreløpig da det ikke er avklart hva som blir alternativ reparasjon.
