Skredfarevurdering for garveriet på Ytre Fosse, Alver kommune

Sunnfjord Geo Center

Prosjektinformasjon og status		
Dokumentnr.:	Dokumenttittel:	
2020-11-245	Skredfarevurdering for garveriet på Ytre Fosse, Alver kommune	
Revisjon:	Skildring:	Leveransedato:
0	Godkjent rapport	04.12.2020
Kontraktør:

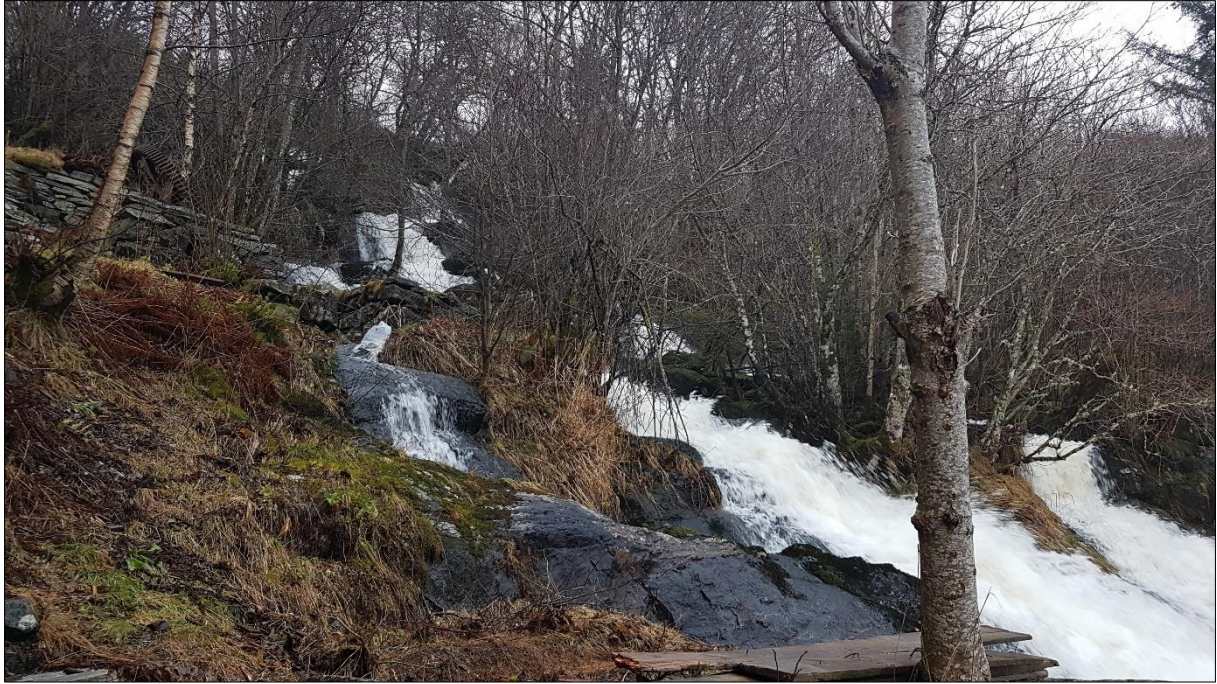
Figur 10: Biletet er tatt frå sørvestre del av kartlagd område og viser elva der den renn forbi kartlagd område. Oppe til venstre i biletet kan ein sjå det tidlegare inntaket til garveriet.

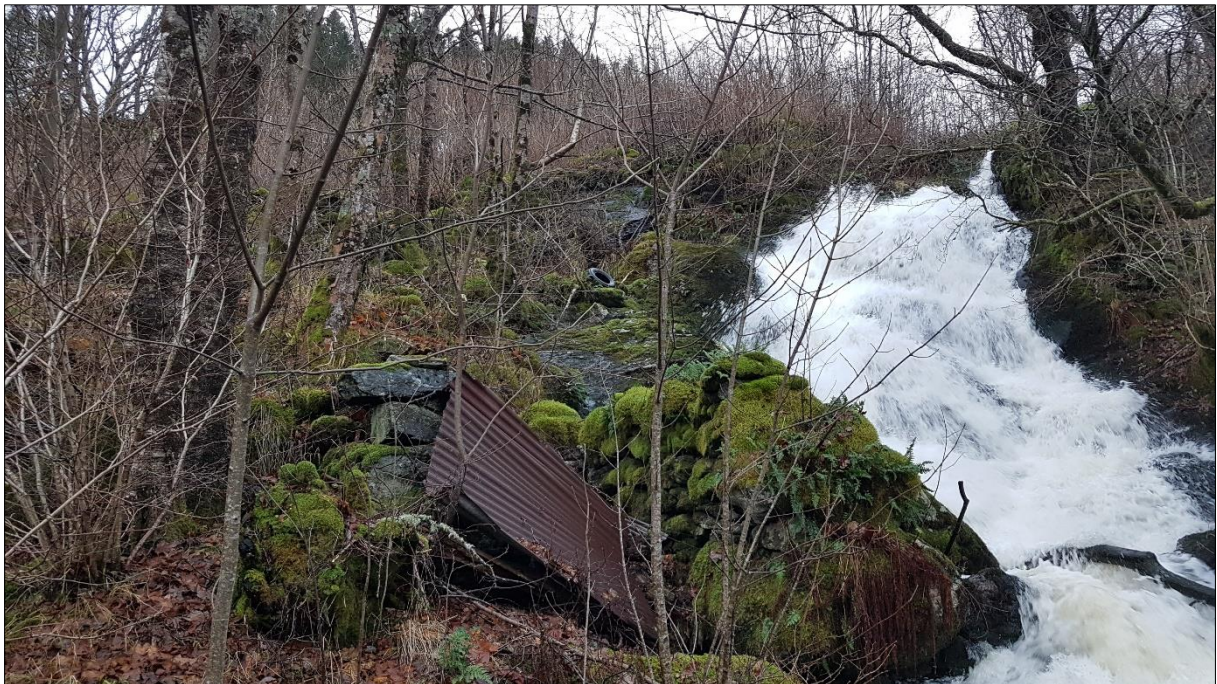
Figur 11: Det brattaste stryket til elva der den svingar vestover ved søraustre avgrensing til kartlagd område. Her er det enkelte blokker langs elveløpet i samband med murar frå gamle demningar.

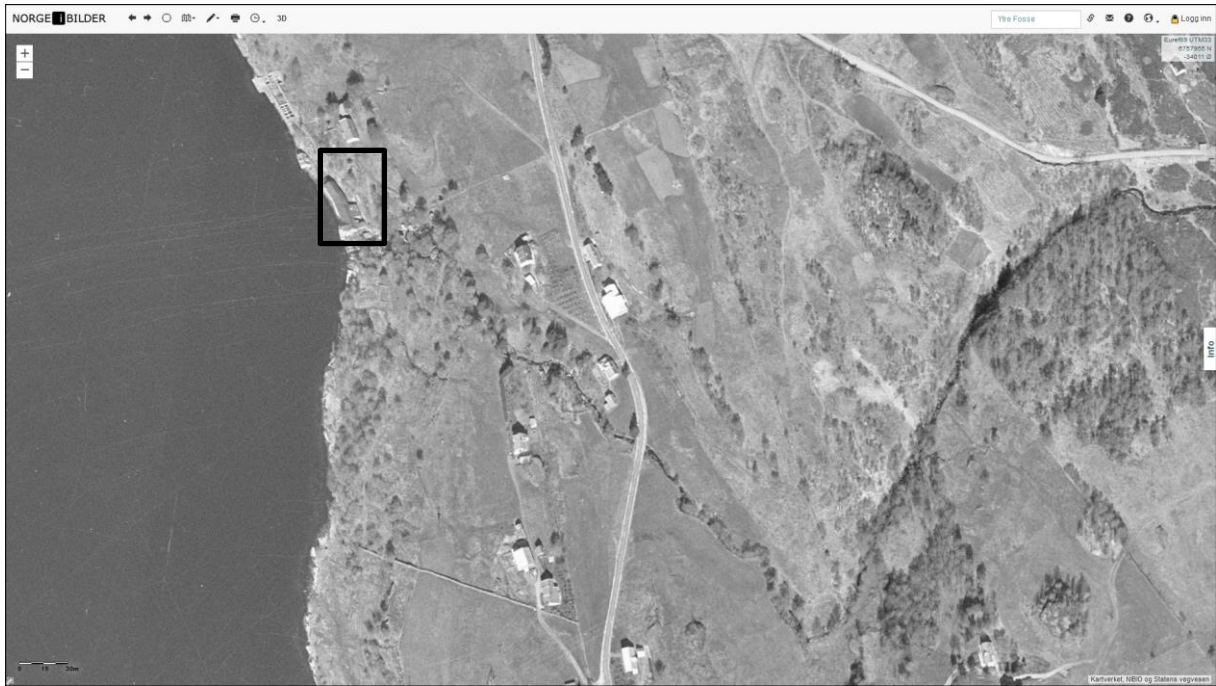
Figur 14: Flyfoto frå 1961 viser at det nesten ikkje var skog i dette området.
