Skredfarevurdering for garveriet på Ytre Fosse, Alver kommune

Prosjektinformasjon og status		
Dokumentnr.:	Dokumenttittel:	
2020-11-245	Skredfarevurdering for garveriet på Ytre Fosse, Alver kommune	
Revisjon:	Skildring:	Leveransedato:
0	Godkjent rapport	04.12.2020
Kontraktør:

Sunnfjord Geo Center AS har utført skredfarevurdering etter TEK17 for garveriet på Ytre Fosse, del av gbnr. 146/6 i Alver kommune. Skredtypane lausmasseskred (jord- og flaumskred), snøskred, sørpeskred og steinsprang/steinskred er vurdert.

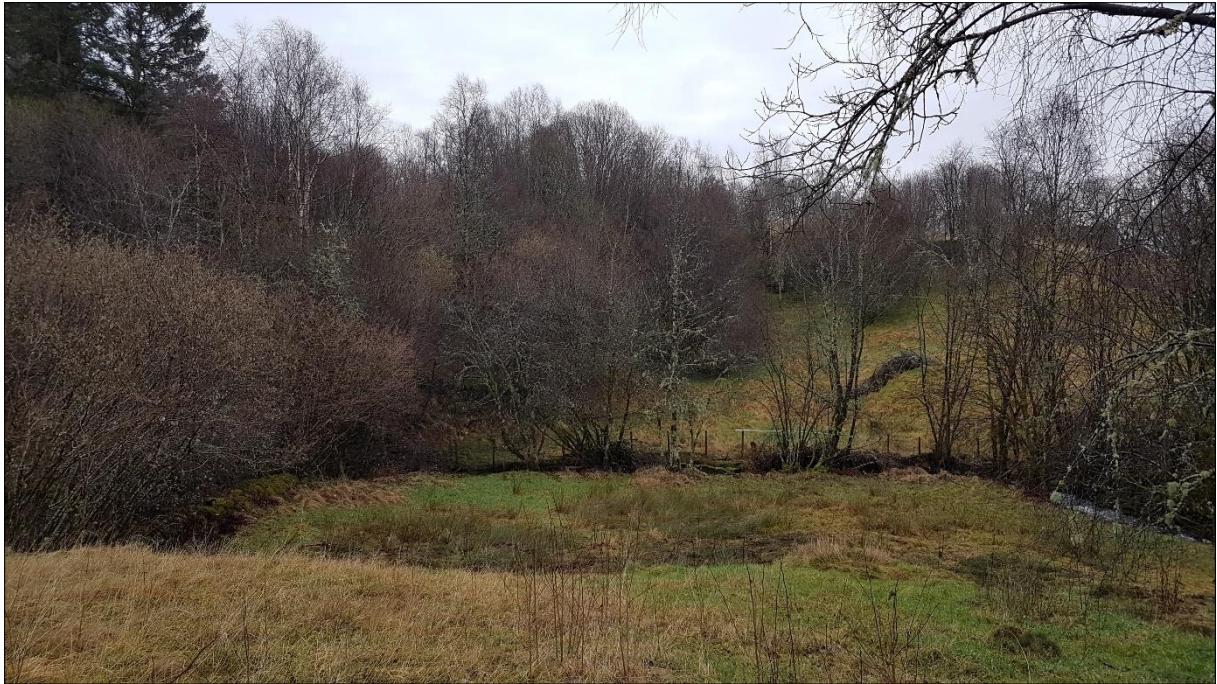
Figur 12: Elva der den svingar over 100° ved kote 53 ovanfor Skarsvegen.

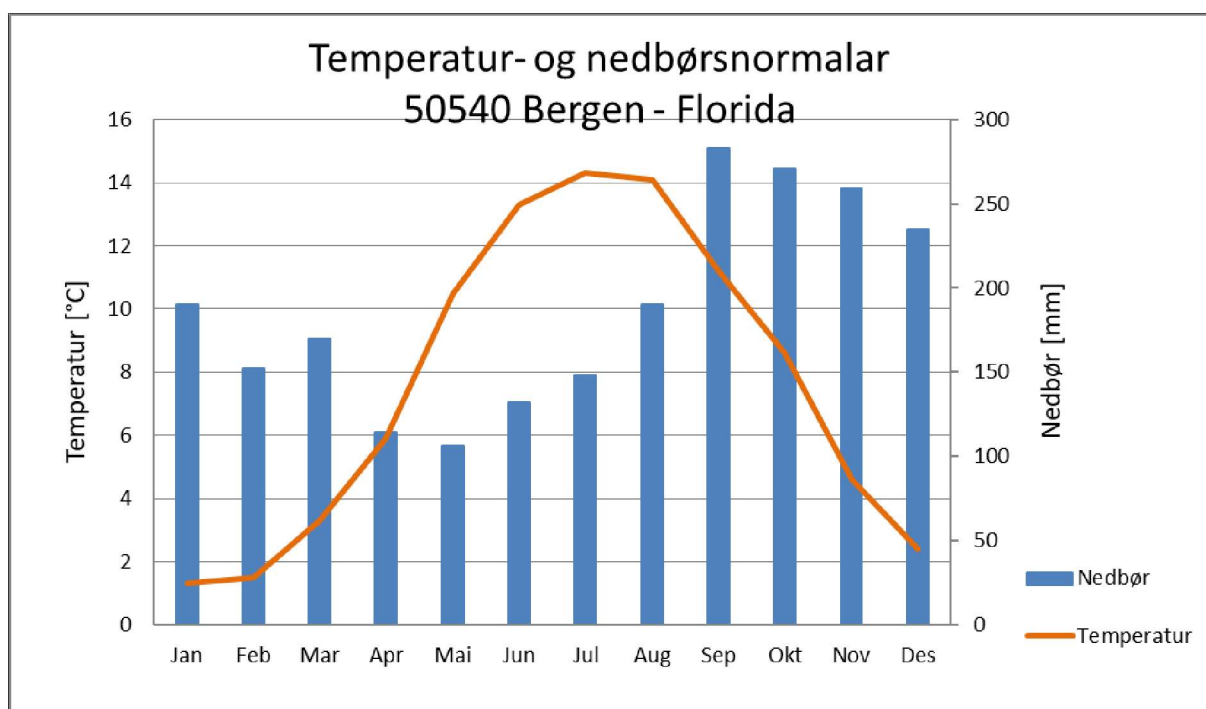
Figur 16: Temperatur- og nedbørnormalar frå Meteorologisk institutt. Statistikken er henta frå stasjon 50540 Bergen - Florida (12 moh.).

Meteorologisk institutt har hatt operative vêrstasjonar på ulike stader i Hordaland i lang tid. Det er her henta temperatur- og nedbørsdata frå stasjon 50540 Bergen Florida (12 moh.) Stasjonen starta målingar i 1949. Det er henta ut temperatur- og nedbørnormalar for førre klimaperiode (1961-1990). Årsnormalen for nedbør har i denne perioden vore 2250 mm, og gjennomsnittstemperaturen har vore 7,6 °C. Bergen har eit vått og mildt kystklima, der mykje av nedbøren om vinteren kjem som regn i lågareliggande område.
