Linn Eilertsen  
20.04.2023

## Tilbygg og anneks til eksisterende fritidsbolig – risikovurdering for elvemusling i Mjåtveitelva

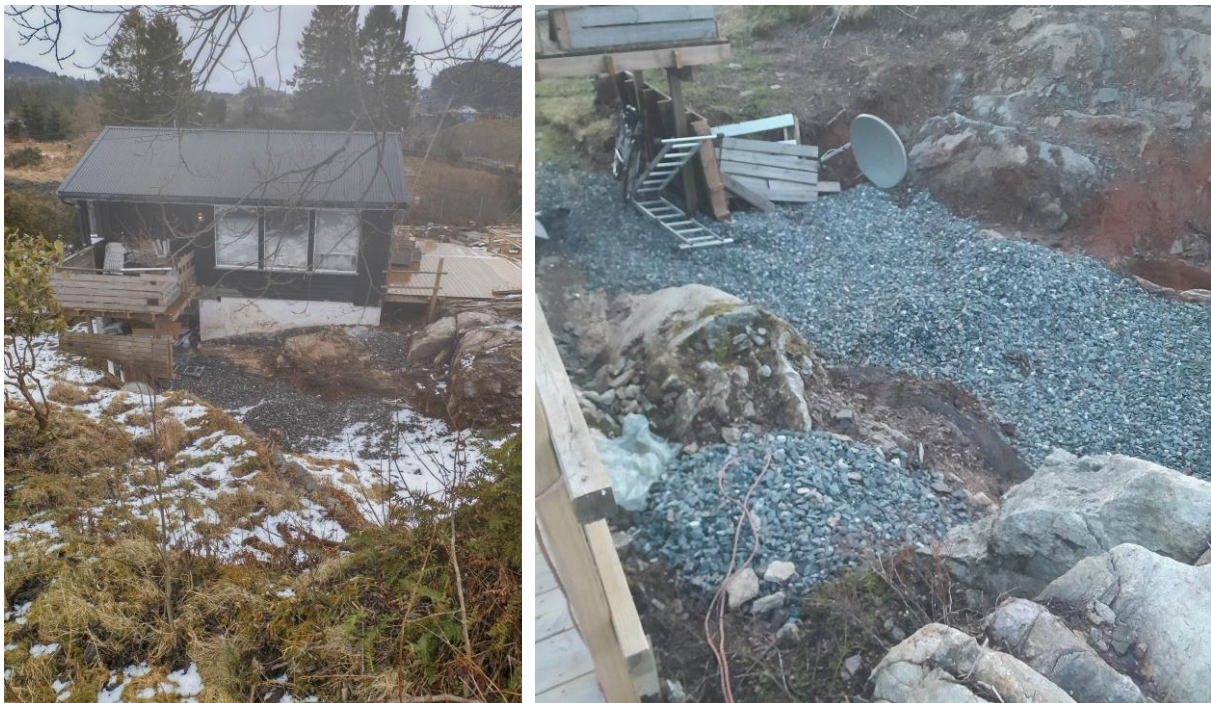
**Figur 2.** Venstre: Foto som viser eksisterende fritidsbolig og påbegynt vedlikeholdsarbeid. Høyre: Nærbilde av grunnen inntil boligen der det planlegges tilbygg. Nærmest boligen er det en del bart fjell og det er lagt ut litt pukk/grus. Lenger ut fra boligen er det jorddekke med lavvokst vegetasjon. Foto: Ruben Fureli.

Annekset er planlagt ca. 15-20 m i fra eksisterende fritidsbolig og skal bygges på betongsøyler/peler. Grunnarbeidet blir minimalt, det skal ikke graves i terrenget eller legges ut masser. Også her vil takvann ledes i grunnen i området. **Figur 2** viser foto av det aktuelle området.

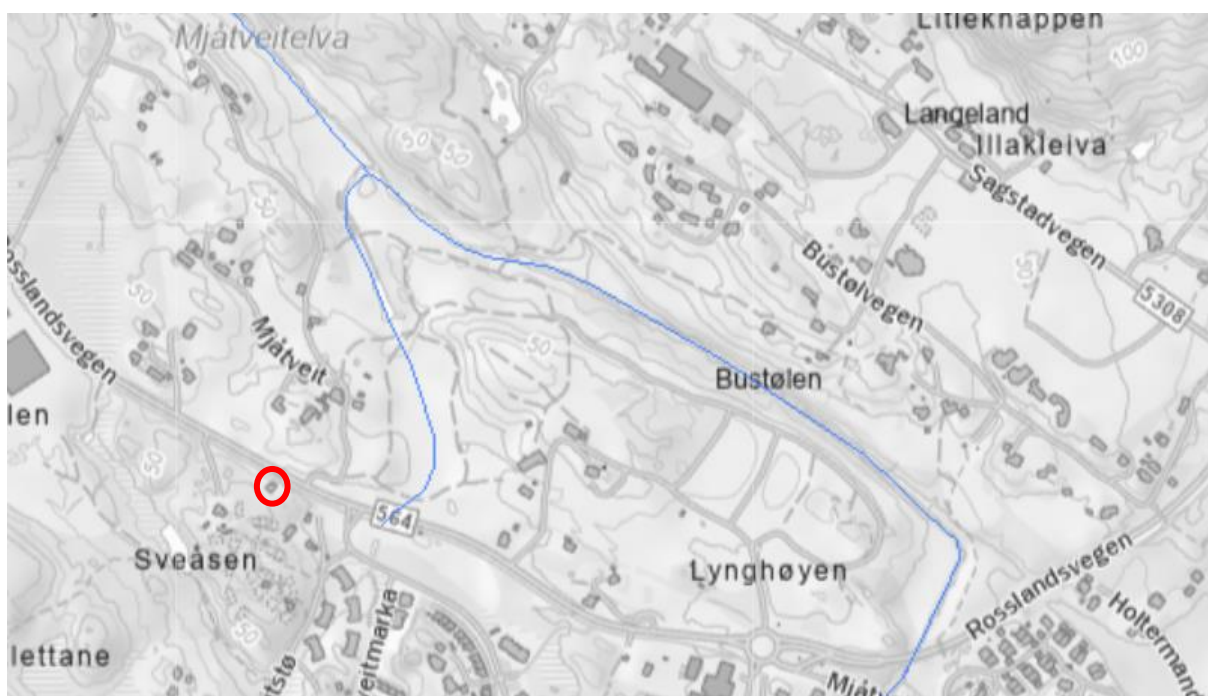
**Figur 5.** Utklipp fra NVE-atlas som viser fritidsboligen (rød sirkel) i forhold til Mjåtveitelva (blå linje).

I perioder med mye nedbør vil det kunne bli avrenning fra tomten til grøften langs Rosslandsvegen, som da vil renne videre østover og mot en sidebekk med avløp til Mjåtveitelva. Avstanden fra tomten og ned til sidebekken er ca. 130 meter. Sidebekken renner delvis åpent i terrenget og delvis i rør ned til samløpet med Mjåtveitelva. Sidebekken har ved Rosslandsvegen et nedbørfelt på 0,21 km<sup>2</sup> og en middelavrenning på 12,27 l/s per år (jf. NVEs kartverktøy NEVINA). Tilførslene fra det planlagt utbygde arealet utgjør dermed mindre enn 1 % av tilrenningen til sidebekken til Mjåtveitelva. Og av vannføringen i Mjåtveitelva ved samløpet med sidebekken (341,92 l/s per år) vil avrenningen utgjøre 0,3 %.

Avrenning fra arbeidet med tilbygget på boligen vil ha en spredningsvei på ca. 70 meter i litt bratt terreng ned til Rosslandsvegen og ca. 130 meter i slakt terreng i grøft langs Rosslandsvegen ned til sidebekken til Mjåtveitelva. Fra sidebekken og ned til samløpet med Mjåtveitelva er det ca. 480 meter. Siden det meste av tomten er dekket med jord og vegetasjon, vil en del av avrenningen kunne trekke ned i grunnen på vei til Rosslandsvegen. Fra Rosslandsvegen og ned til sidebekken er det slakere terreng og aktuelle flater for avrenning består av både asfalt, åpen veigrøft og innmark. Det er sannsynlig at noe av avrenningen vil infiltreres i grunnen også på denne strekningen. Avrenning som eventuelt kommer fram til sidebekken vil bli betydelig fortyndet på vei ned til Mjåtveitelva siden sidebekken har en middelavrenning på 12,27 l/s og avrenningen fra utbyggingsområdet maksimalt vil kunne utgjøre 0,1 l/s (dersom ingen nedbør infiltreres i grunnen). Avrenningen vil bare utgjøre 0,3 % av vannføringen når den fram til Mjåtveitelva (se utfyllende info under dagens situasjon).
