► Miljøkartleggingsrapport

Lyngvegen 4, Knarvik

Oppdragsnr.: 52210061 Dokumentnr.: RIM-01 Versjon: J02 Dato: 2023-04-28

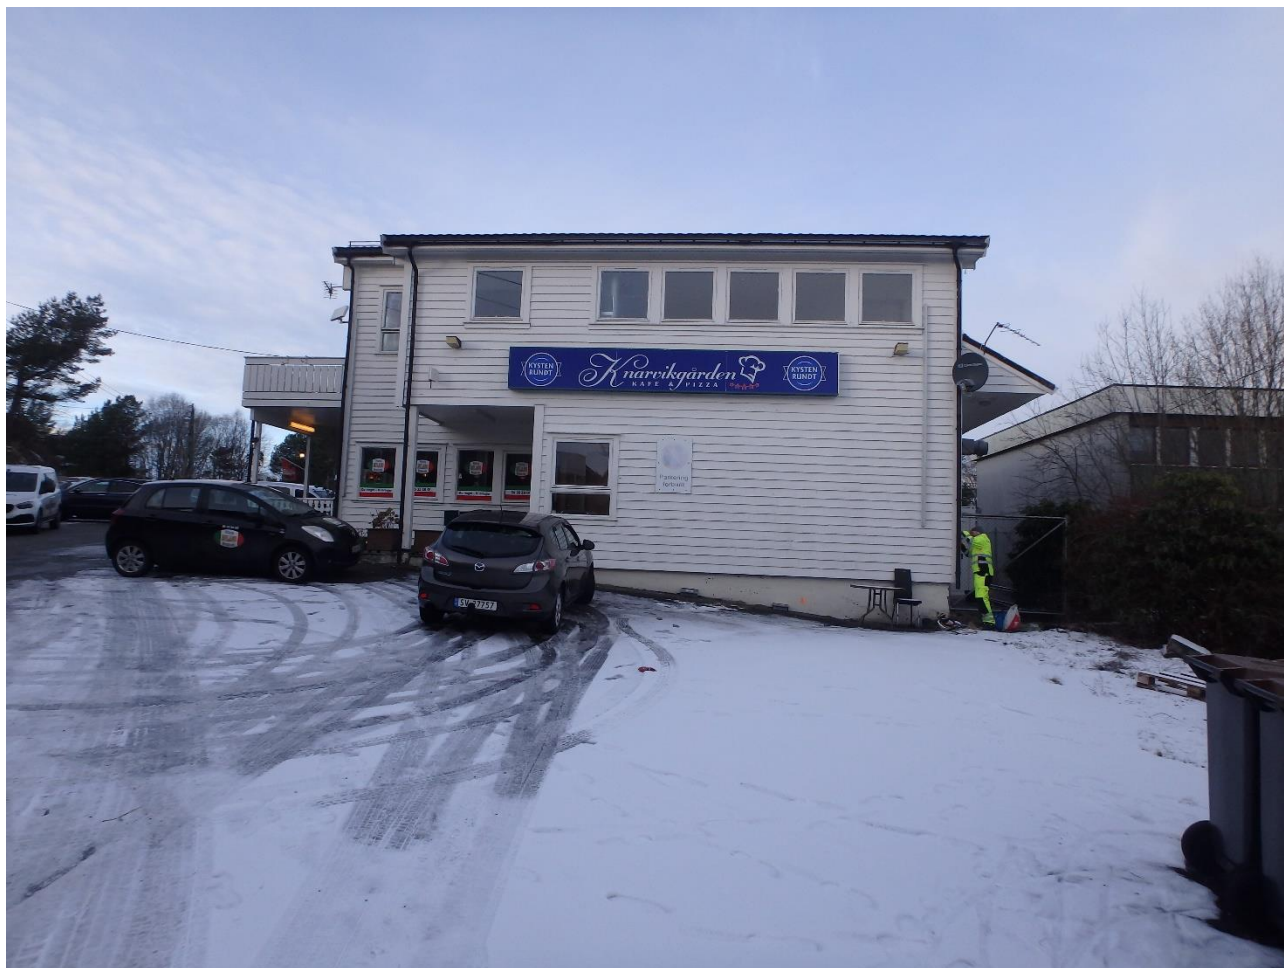
Figur 1 Bygningens endevegg mot syd

Første byggetrinn var en enebolig i tre, i nordenden av dagens bygning. Enebolig ble så påbygd i flere omganger i tre og betong. Store deler av 2. etasje står på betongsøyler. Store deler av dekket over 1. etasje synes å være av Lecaplank.

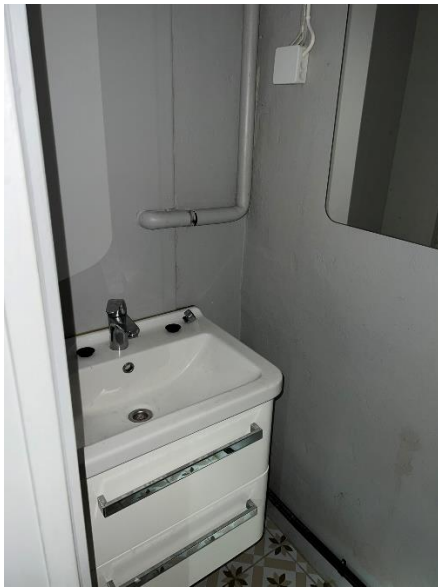
Materiale	Plassering	Mengde	Bilde
Cellegummiisolasjon	Kjeller mm.	ca. 200 lm.

Rørisolasjonen rives av rørene og legges i plastsekker e.l.. Sekkene leveres til godkjent mottak for farlig avfall som farlig avfall med innhold av bromerte flammehemmere.

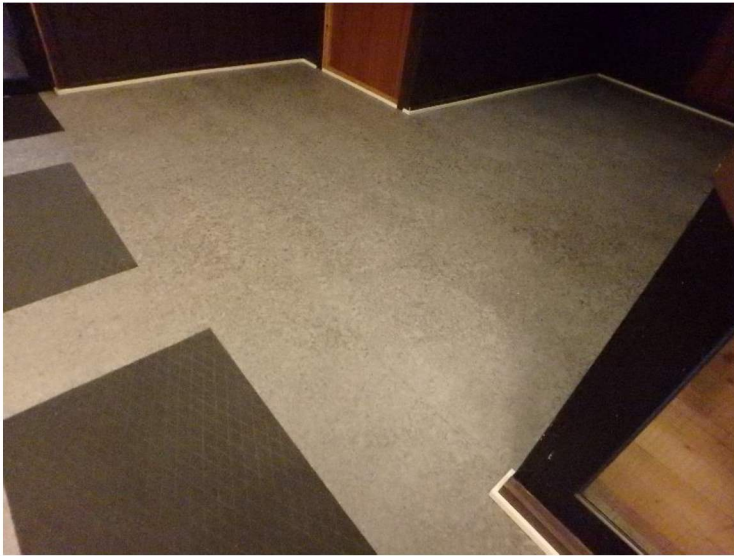
Materiale	Mengde	Bilde
Vinyl gulvbelegg, lister og trappeneser. En del av dette ligger under tepper, laminat mm. Enkelte steder er det trolig også flere lag med gulvbelegg oppå hverandre.	ca. 900 m ²

Gulvbelegg, veggvinyl, plastmantling og gulvlister med ftalater rives på vanlig måte, men legges i egen container. Leveres til godkjent avfallsmottak som farlig avfall med ftalater.

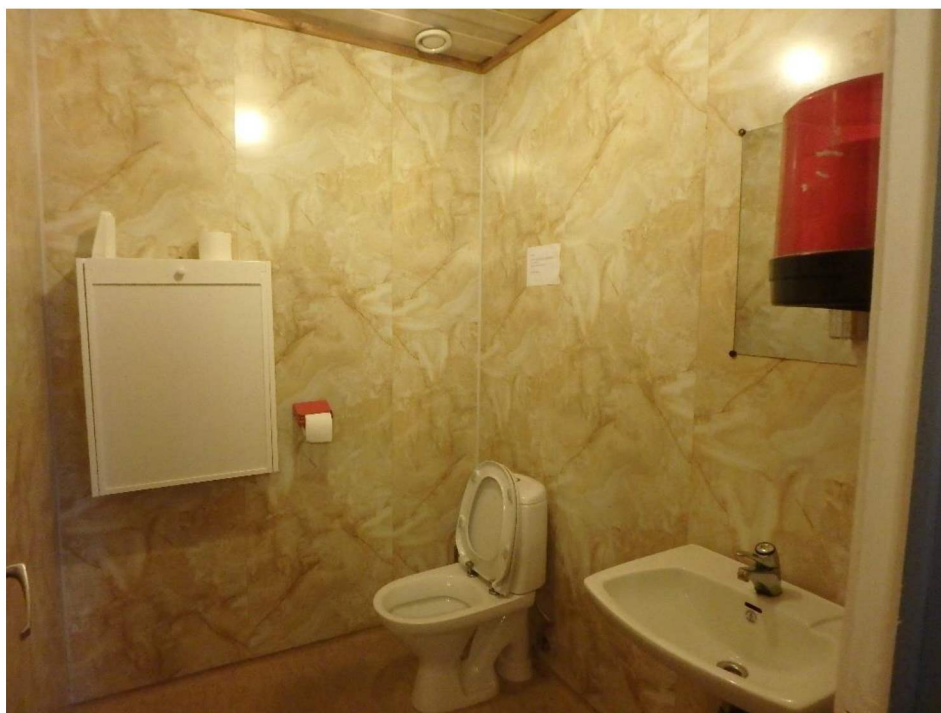
Figur 2 Baderomspanel i 2. etasje

Toalettene i restauranten i 2. etasje har baderomspanelplater på veggene. Disse platen er innsatt med det miljøskadelige stoffet pentaklorfenol. Det er totalt ca. 45 m² slike plater på toalettene.

Baderomspanel med pentaklorfenol rives på vanlig måte. Legges i egen container og leveres til godkjent avfallsmottak som farlig avfall med pentaklorfenol.
