► Miljøkartleggingsrapport

Bruvegen 3, Knarvik

Oppdragsnr.: 52210061 Dokumentnr.: RIM-03 Versjon: J02 Dato: 2023-04-28

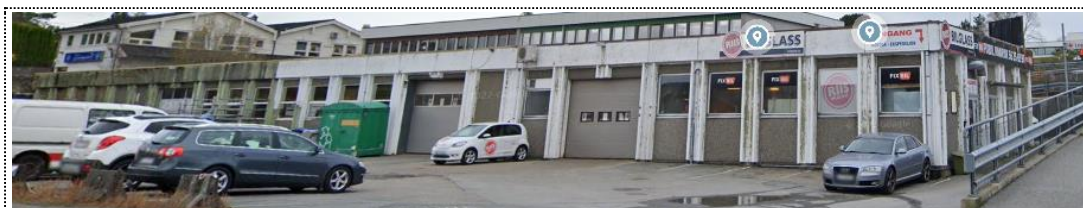
Sydfasaden

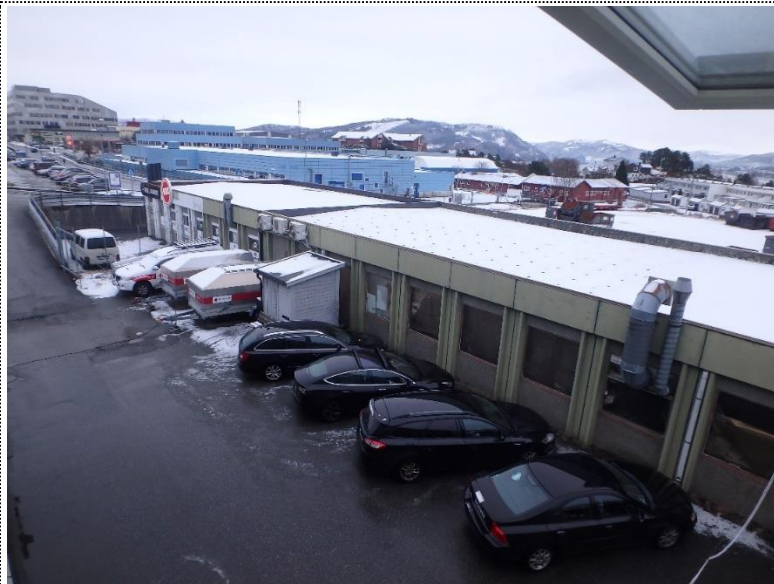
Nordfasade og tak på byggets østre del. De 7 østligste aksene er påbygd i 1980. Skillet mellom gammel og påbygd del kan sees som den snøfrie stripen på taket.

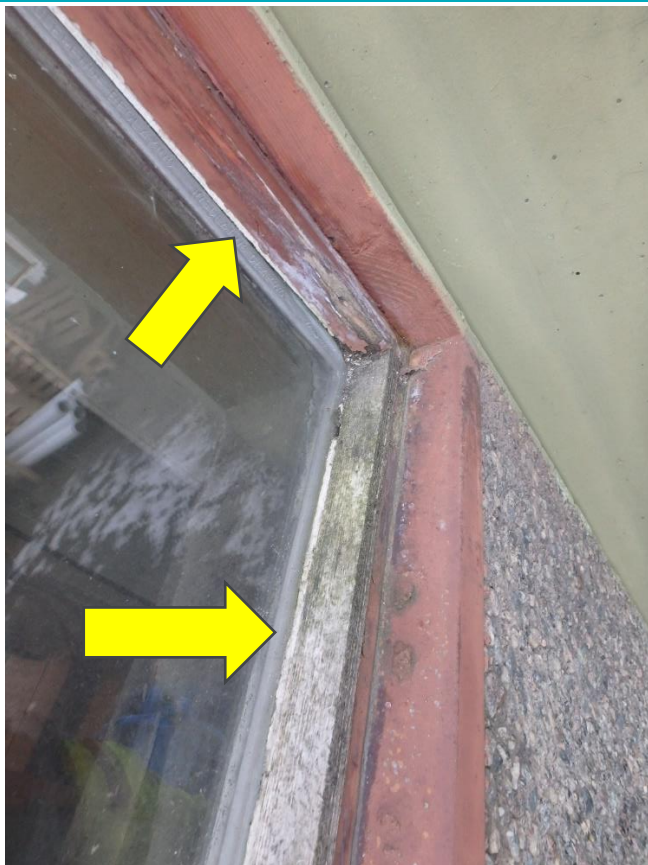
Materiale	Plassering	Mengde	Bilde
Kitt i thermopanevinduer	Nordfasade, vestre del	15 vinduer

Obs! I forbindelse med bygningsdeler som inneholder asbest kan det være asbestholdig støv på tilstøtende bygningsdeler. Dette kan ha stor betydning for gjennomføring av arbeidet og avfallshåndtering.

Fjerning av asbest krever asbestsanering av firma med godkjenning fra Arbeidstilsynet. Arbeidet må utføres iht. forskrift om utførelse av arbeid.

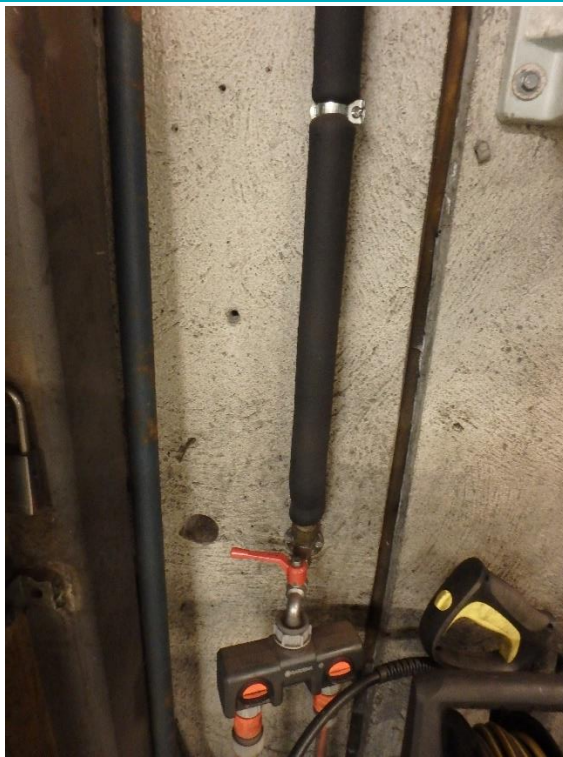
Materiale	Plassering	Mengde	Bilde
Cellegummiisolasjon	Garderobes mm.	ca. 100 lm.

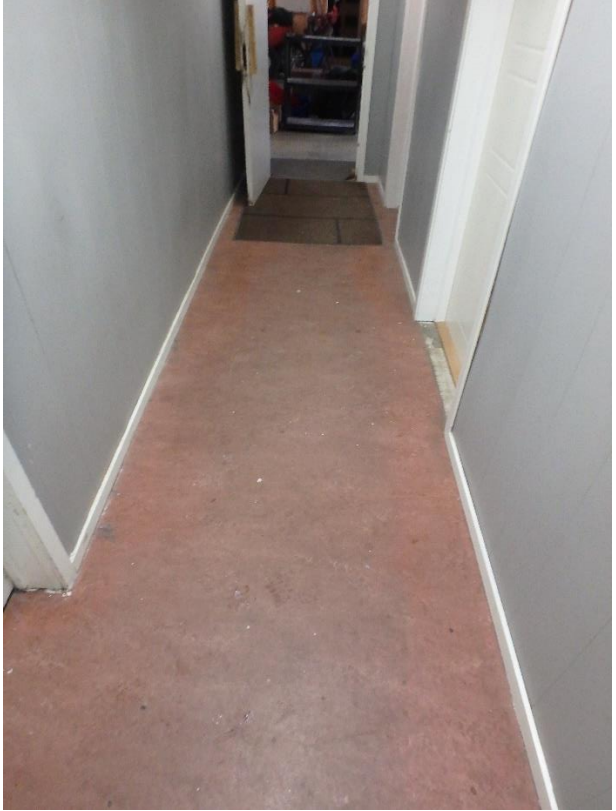
Materiale	Plassering	Mengde	Bilde
Vinylgulvbelegg	Kontor, spiserom, garderober, kontorer mm	ca. 300 m ²

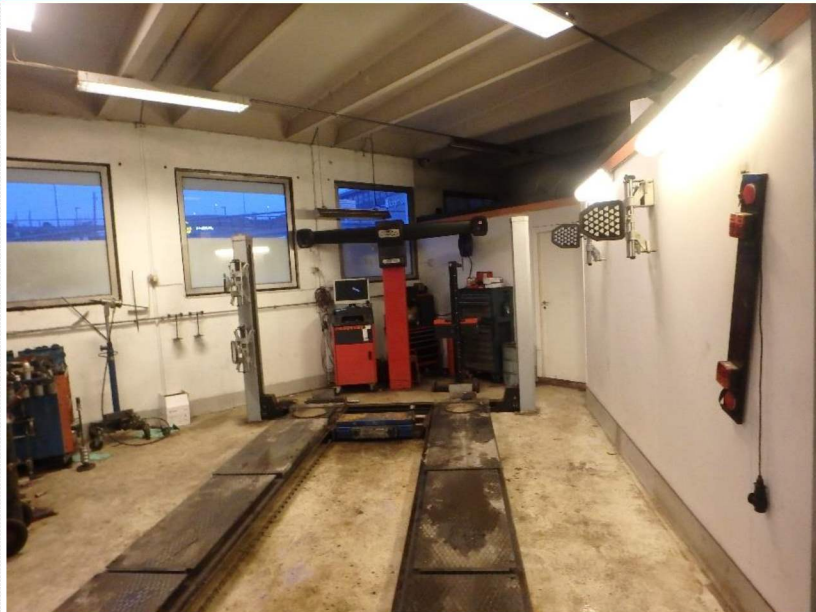
Isolerglassvinduer produsert fra 1975 (1980 for utenlandske) til 1990 klassifiseres som klorparafinholdige.

Plassering	Produksjonsår	Antall	Bilde
Bilverksted lengst øst: Nordfasade: 7 stk. Sydfasade: 5 stk.	1980	12 stk

Fremgangsmåten for miljøsanering av klorparafinholdige isolerglassvinduer og -balkongdører er som beskrevet under:

1. Vinduene tas hele ut av veggen.
2. Vanligvis settes vinduene stående på en trepall og spikres fast/til hverandre med trelekter på skrå. Dette for å gjøre opplasting og håndtering av vinduene under transport og på mottaket så enkelt som mulig.
3. Vinduene settes i container eller rett på lastebil.
4. Glasset må ikke knuse under uttak eller transport.
5. Leveres til godkjent avfallsmottak som klorparafinholdig isolerglassvindu.

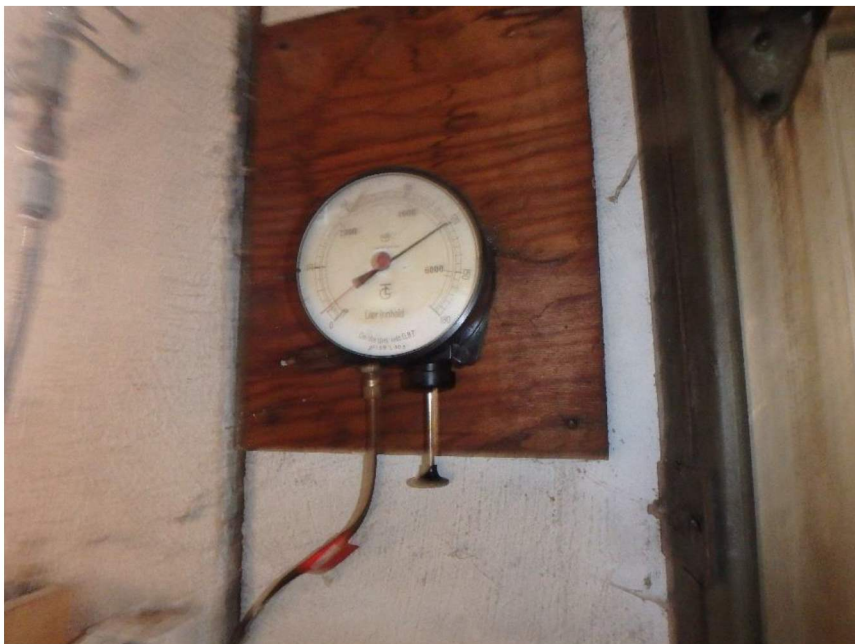
På sydsiden av bygget, utenfor kjøreporten til sprinklerfirmaet ligger det en nedgravd oljetank. Tanken er på 5500 liter. På befaringstidspunktet var det noen tusen liter olje igjen på tanken

Figur 1 Måleinstrumentet på veggen i sprinklerverkstedet viste at det på befaringstidspunktet (januar 2023) var mye olje igjen på oljetanken som er nedgravd ved sydfasaden.

OBS! Fjerning av tank utføres iht. forurensningsforskriften kap. 1. Det svært vanlig at grunnen rundt gamle oljetanker kan være forurenset av olje fra tanken. Dersom det ved fjerning av tanken er tegn til at det kan ha være søl eller lekkasje fra tanken må entreprenør være forberedt på å gjennomføre strakstiltak og det må utføres en miljøteknisk grunnundersøkelse og utarbeides en tiltaksplan for arbeidet med sanering av forurensningen.

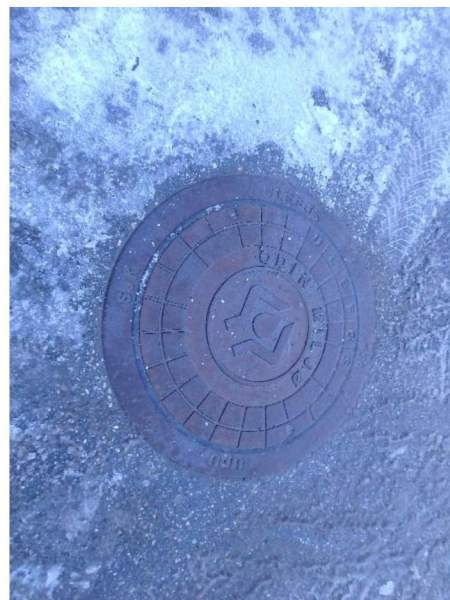
Figur 4 Oljeutskilleren ligger under lokk merket "Odin miljø"

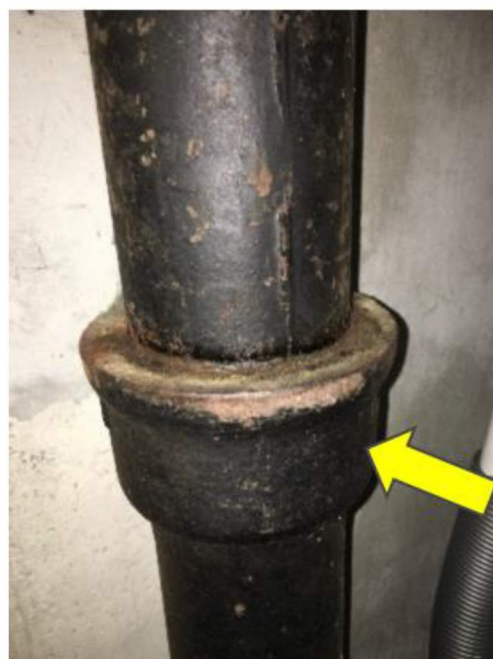
Frem til begynnelsen av 1970-årene ble det til avløpsvann og takvann i bygninger benyttet støpejernsrør. Slike rør ble fra fabrikken levert i ulike rørlengder, -vinkler og -dimensjoner. Rørene ble satt sammen på stedet. Rørlengdene hadde i den ene enden en muffe. Ved montering i bygningen satte man neste rørlengde ned i muffen på den forrige rørlengden. For å tette skjøtene mellom rørlengdene dyttet man først inn litt hamp eller asbestmasse rundt hele røret. Deretter ble skjøten fylt med flytende bly. Asbestmassen sitter altså under blyet; dvs. i vannets fallretning.

Om det er asbestmasse eller hamp i skjøten på slike rør er svært vanskelig å undersøke under en miljøkartlegging da det krever mye utstyr, kraft og dessuten ødelegger røret. Dersom det skal rives avløpsrør i støpejern anbefales entreprenøren å prøveta noen skjøter før oppstart, når vann og avløp er koblet fra, for å undersøke om rørskjøten inneholder asbest. Støpejernsrør er sprø, slik at det er mulig å slå i stykker skjøten med en slegge.

Figur 6 Gammelt avløpsrør av støpejern. Pilen viser plassering av eventuell asbestholdig tettemasse. Det er kun denne typen støpejernsrør vi kjenner til at det kan være brukt asbest i. Det er imidlertid ikke uvanlig at rørene er malt utenpå.

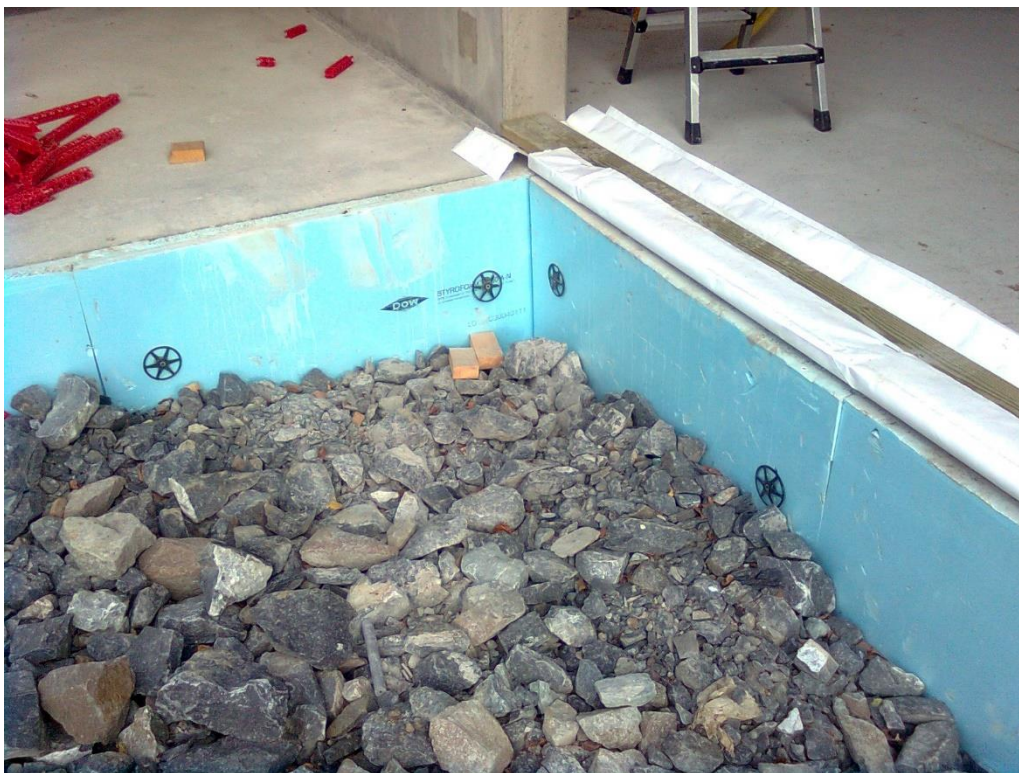
Den østligste delen av bygget er påbygd i 1980. Lengden av påbygget er 7 fasadefelter. Det kan være benyttet XPS-isolasjonsplater under bunnplaten. Slik plater fra før 2003 inneholder HKFK-gass og er farlig avfall. Platene kjennes enklest igjen på at de har kraftige farger som lyseblå, lysegrønn, rosa og svak oransje. Dersom man under rivingen oppdager slike plater må de sorteres ut, legges i egen container og leveres som farlig avfall. Dersom det ikke er lagt et glidesjikt, for eksempel en plastfolie, opp platene, så kan de være vanskelige å separere fra betongen. Avfallstoffnummeret er 7157, og EAL-koden *170603.

Figur 7 Eksempelbilde: XPS-plater brukt langsmed gulv på grunn.

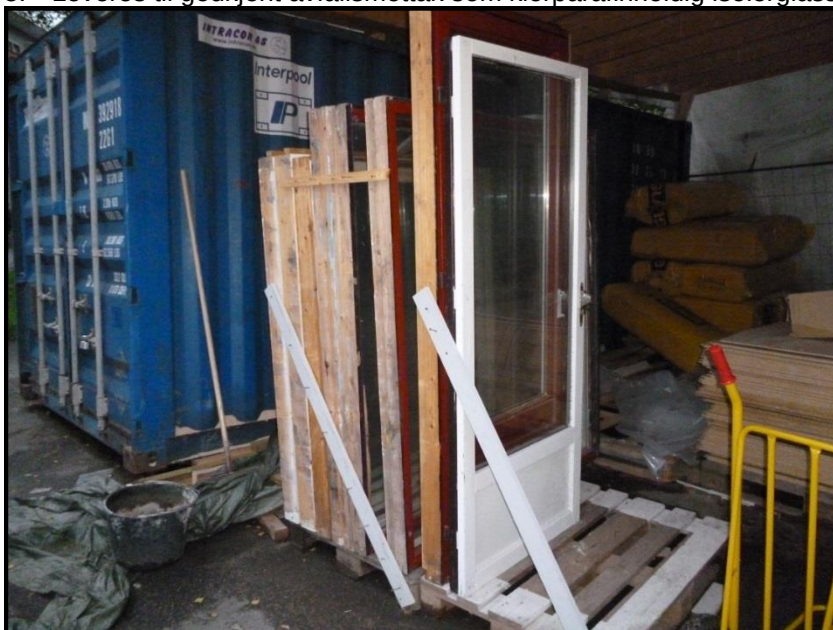
Figur 8: Slik kan vinduer og balkongdører klargjøres for transport.

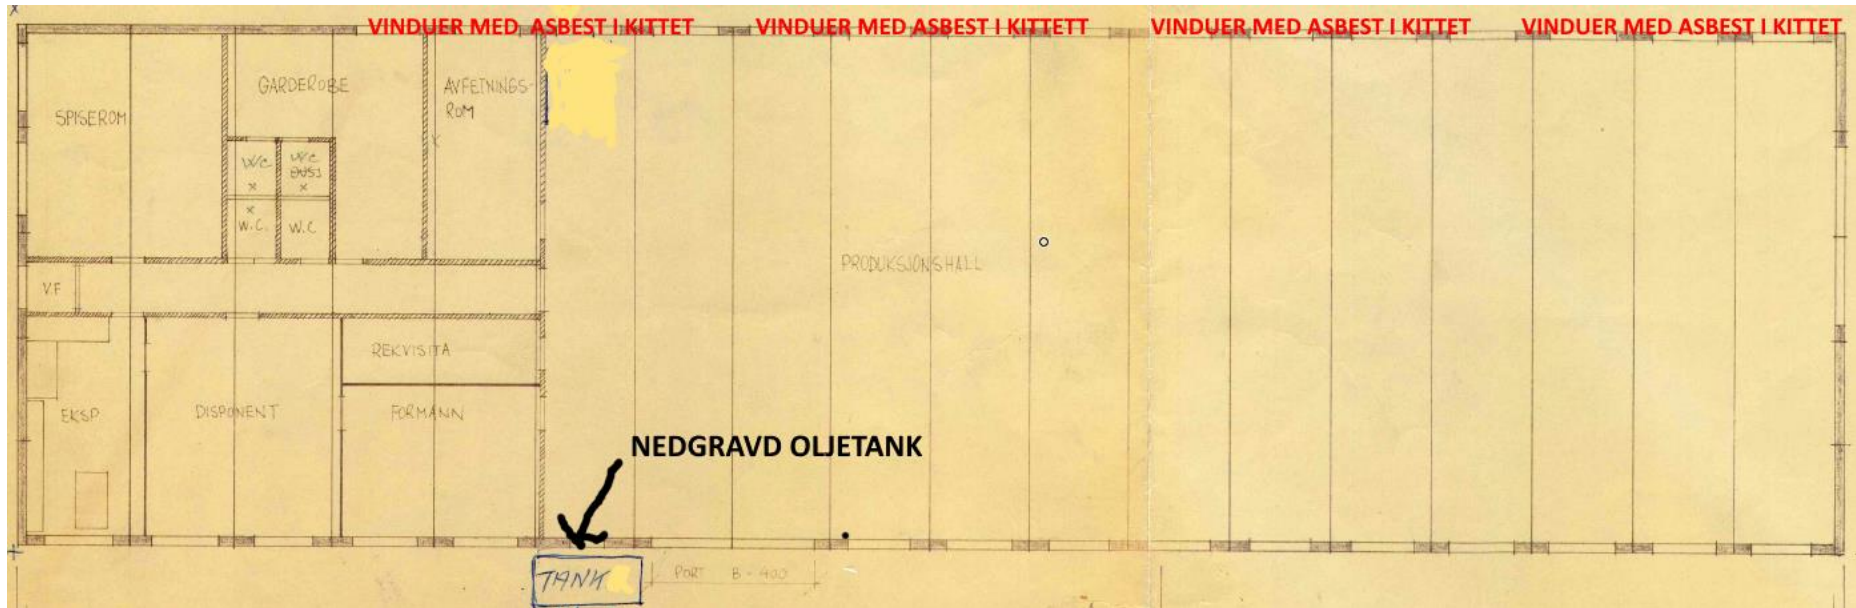
Vedlegg C Asbest- og oljeforekomster

Plantegningen viser ikke de 7 aksene som bygd på mot øst i 1980. Plantegningen viser kun opprinnerlig bygning fra 1969.
