**Skredfarevurdering for
gbnr. 144/1 mfl. ved
Furhovden, Alver
kommune**

Prosjektnr.:	Dokumentnr.:	Dokumenttittel:	
2021-12-394	-	Skredfarevurdering for gbnr. 144/1 mfl. ved Furhovden, Alver kommune	
Revisjon:	Beskrivelse:	Leveransedato:	
0	Godkjent rapport	09.02.2022	
Kontraktør:		Kontaktinformasjon:

Sunnfjord Geo Center AS har utført skredfarevurdering etter TEK17 og NVE veileder for et planområde ved Furhovden, Alver kommune. Det kartlagte området inkluderer gbnr. 144/1 mfl. Skredtypene løsmasseskred (jord- og flomskred), snøskred, sørpeskred og steinsprang/steinskred er vurdert. Det er i dag flere eksisterende bolighus innenfor det kartlagte området, og det er planer om å bygge flere bolighus. Bolighusene må oppfylle kravene til sikkerhetsklasse S2.

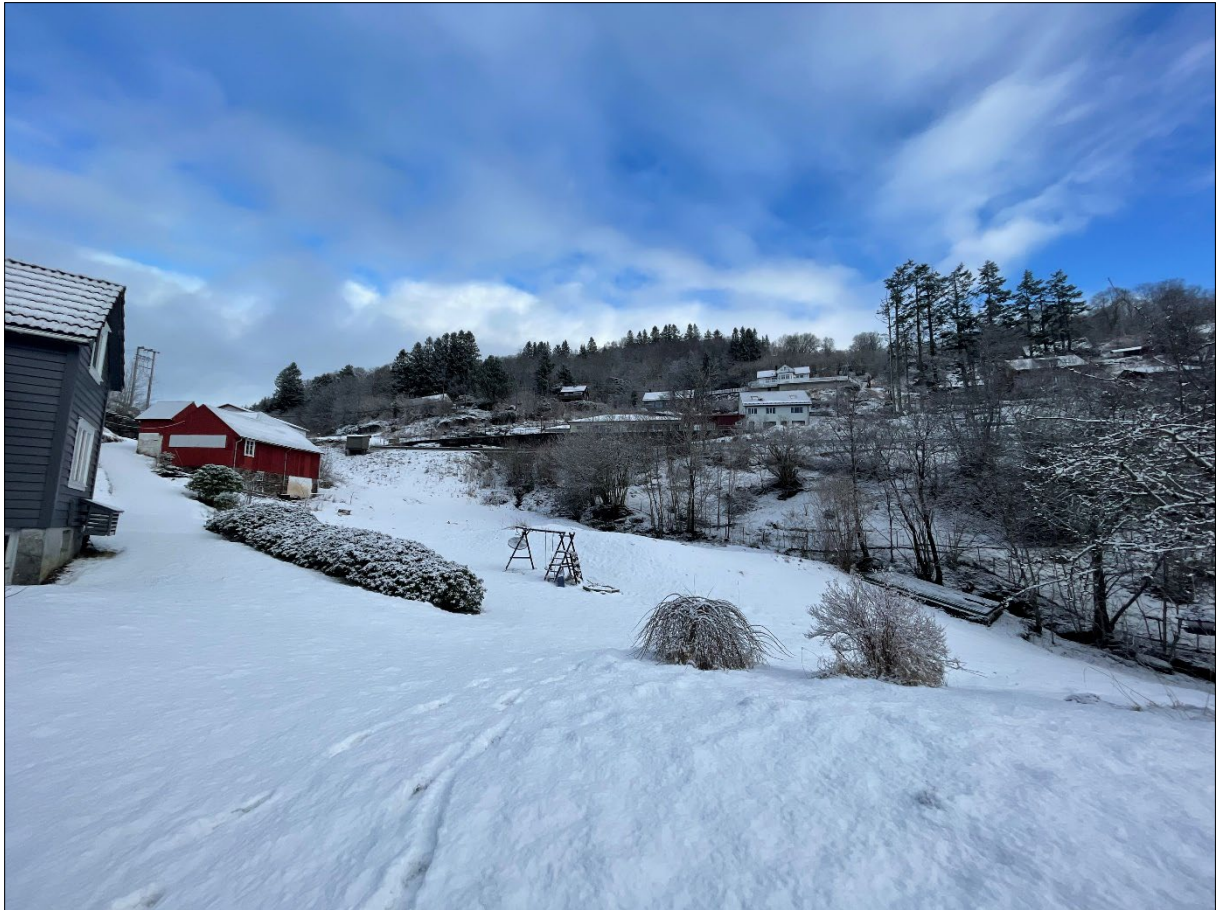
Figur 2: Oversiktsbilde som viser øvre del av kartlagt område, der det er planlagt nye bolighus. Bildet er tatt mot øst.

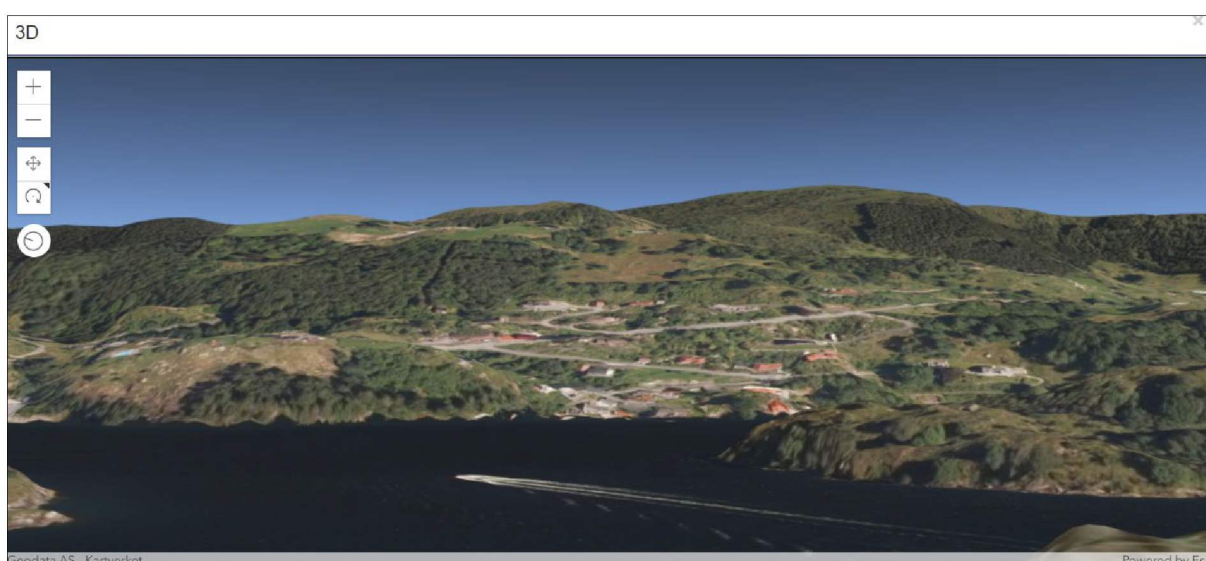
Figur 5: 3-D fremstilling fra flyfoto av Furhovden og områdene rundt. Bildet viser inn mot Furhovden retning øst. Hentet fra norgebilder.no

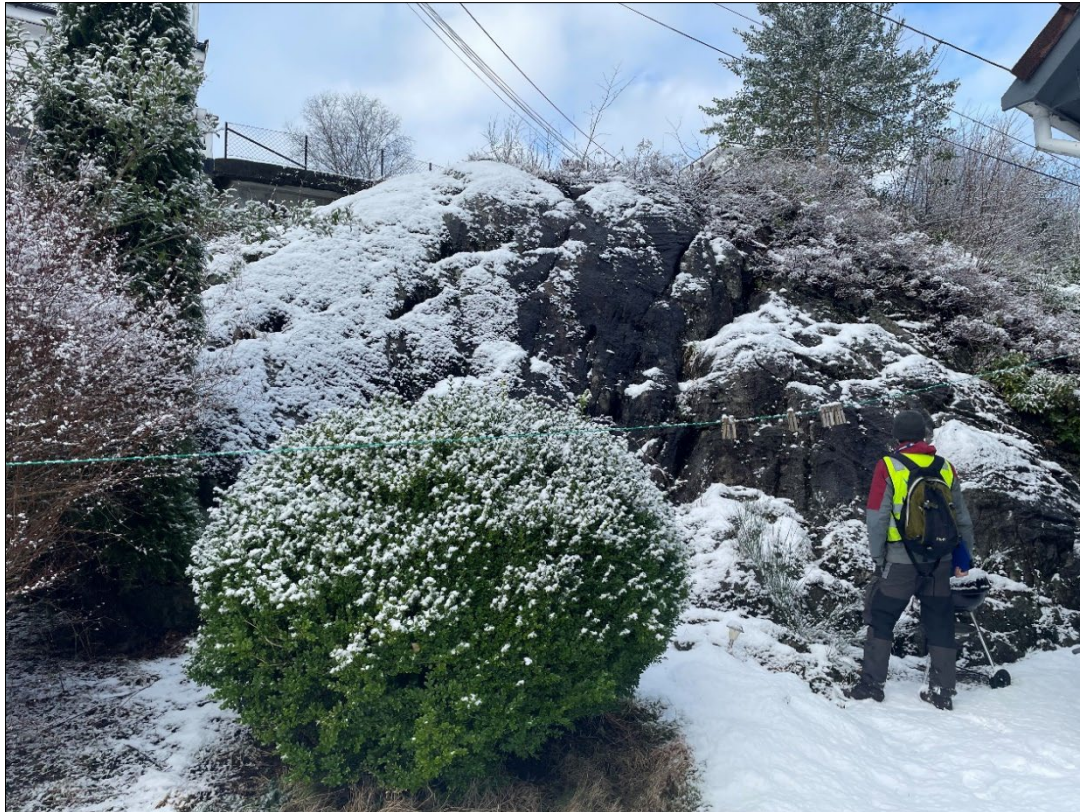
Figur 7: Menzonoritt fra midterste del av kartlagt område, i nærheten av skråningen ned mot sjøen. Fjellknausen fremstår som massiv med lite til ingen oppsprekking. Bildet er tatt mot nordvest.

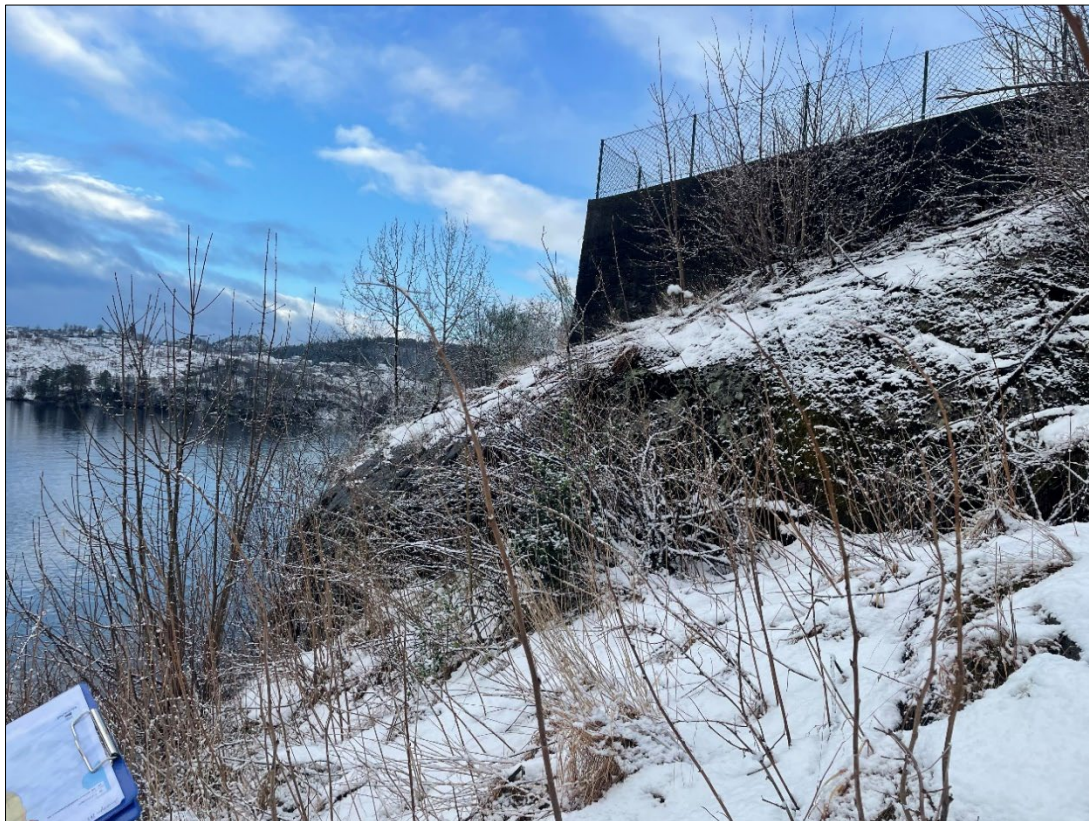
Skråningen ned mot sjøen i vestlige del av kartlagt område ble ikke befart til fots ut ifra sikkerhetsmessige årsaker. Observasjonene her er gjort fra toppen av skråningen der man ser ned mot sjøen. Det er en fjellhammer/fjellknaus lengst sørøst i denne skråningen. Ettersom observert fjell i dagen andre steder fremstår som massive uten tegn til oppsprekking, er det

Figur 8: Fjellhammer (menzonoritt) observert i øvre deler av skråningen i sørvestlige del av kartlagt område. Denne er kun registrert fra denne vinkelen, da det av sikkerhetsmessige grunner ikke går an å observere nærmere. Fjellknausen fremstår som massiv med lite til ingen oppsprekking. Bildet er tatt mot vest.

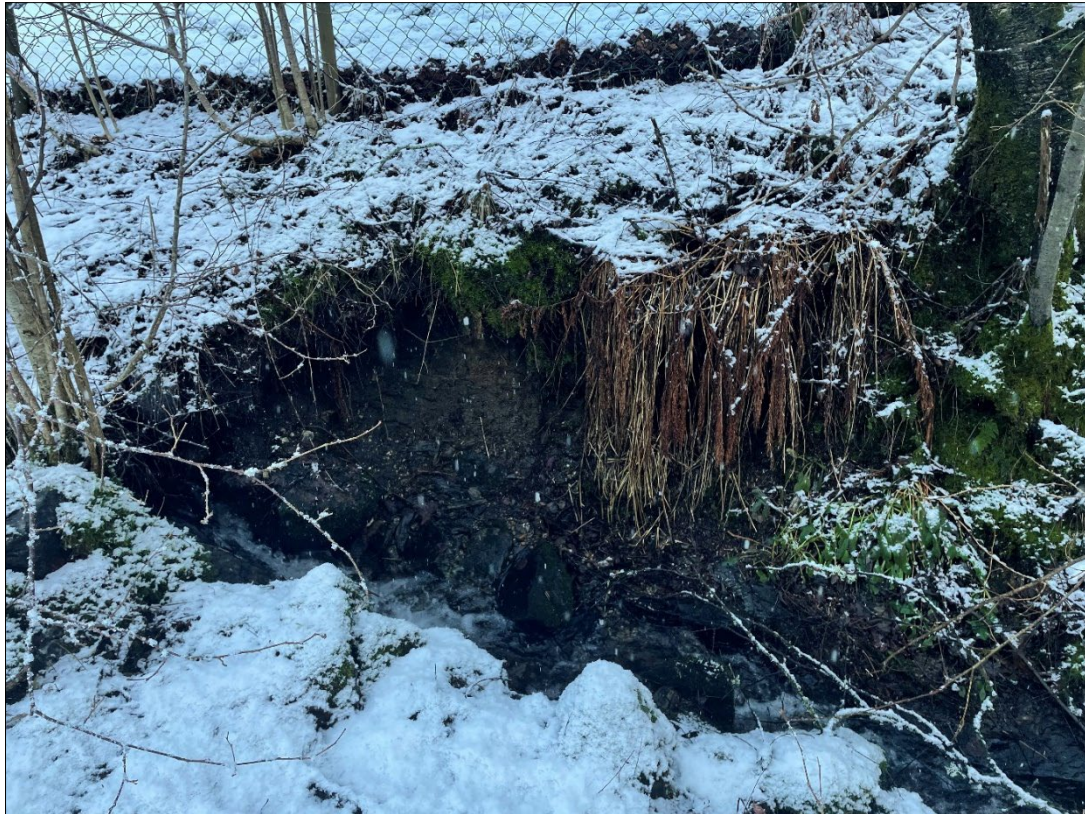
Beferingen viser at bekken langs østre grense til kartleggingsområdet renner i løsmasser med mektighet opp mot 1 m. Det er spor etter erosjon særlig i en yttersving langs løpet, men det er ikke observert spor etter skredhendelser. Bekkeløpet har hovedsakelig gradient på under 20° , og dermed lavt potensiale for å utløse jordskred. Erosjonsproblematikk er vurdert til å være relatert til flomhendelser og ikke jordskredhendelser, og det er ikke derfor ikke identifisert løsneområder for jordskred langs bekkeløpet.

Figur 10: Nærbilde av løsmasser observert ved bekken øst for kartleggingsområdet. Løsmassene består av organisk materiale og sand, samt enkelte blokker i selve bekkeløpet. Bildet er tatt mot øst.

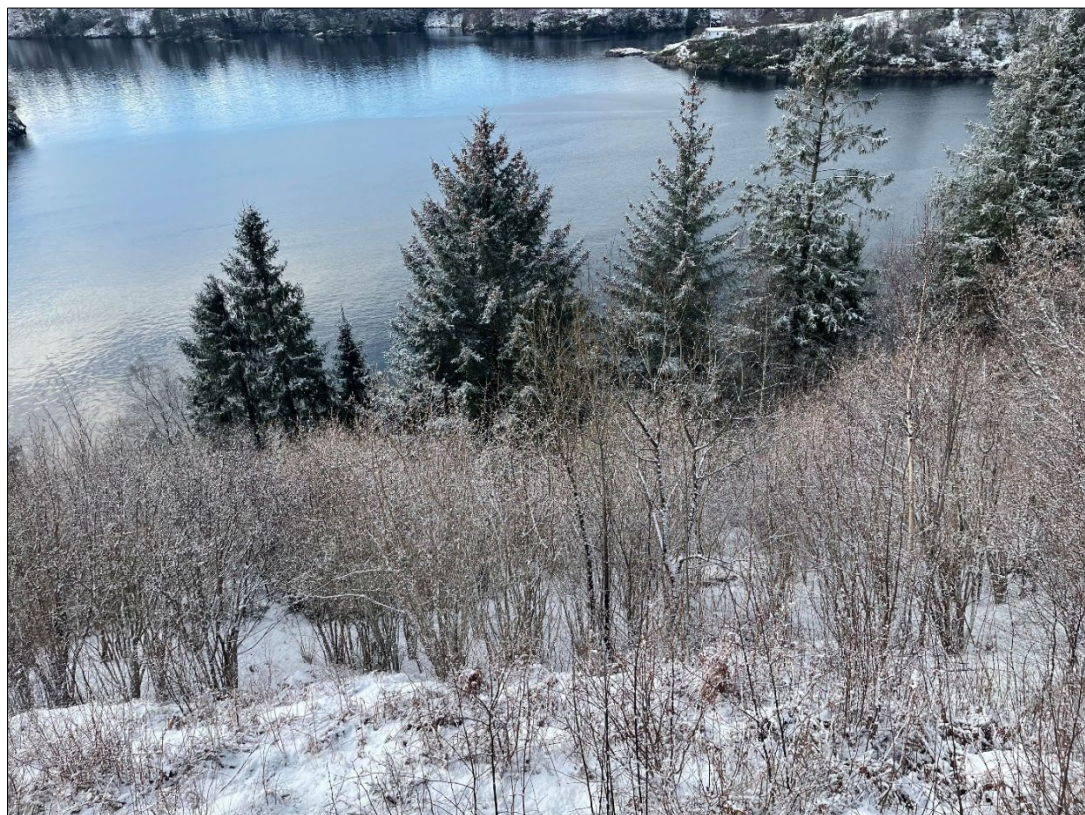
I skråningen ned mot Radsundet er det bratt nok til å utløse jordskred. Her består løsmassene av et tynt lag, anslått til 10 cm med organisk materiale over fast fjell. I tillegg er det observert enkelte partier med bart fjell i skråningen, noe som kan indikere at det har glidd ut løsmasser tidligere. Det er ingen konsentrerte dreneringsveier i skråningen, men det tynne løsmassedekket over glatt fjellparti er vurdert til å ligge ustabil. Sannsynligheten for utglidninger/jordskred med skadepotensiale er vurdert som mellom 1/100 og 1/1000 per år.

Figur 11: Bilde over løsmassene ned mot sjøen. Det er vekselvis området med bart fjell og tynt løsmassedekke av organisk materiale. Dette området er ikke observert nærmere av sikkerhetsmessige årsaker. Bildet er tatt mot vest.

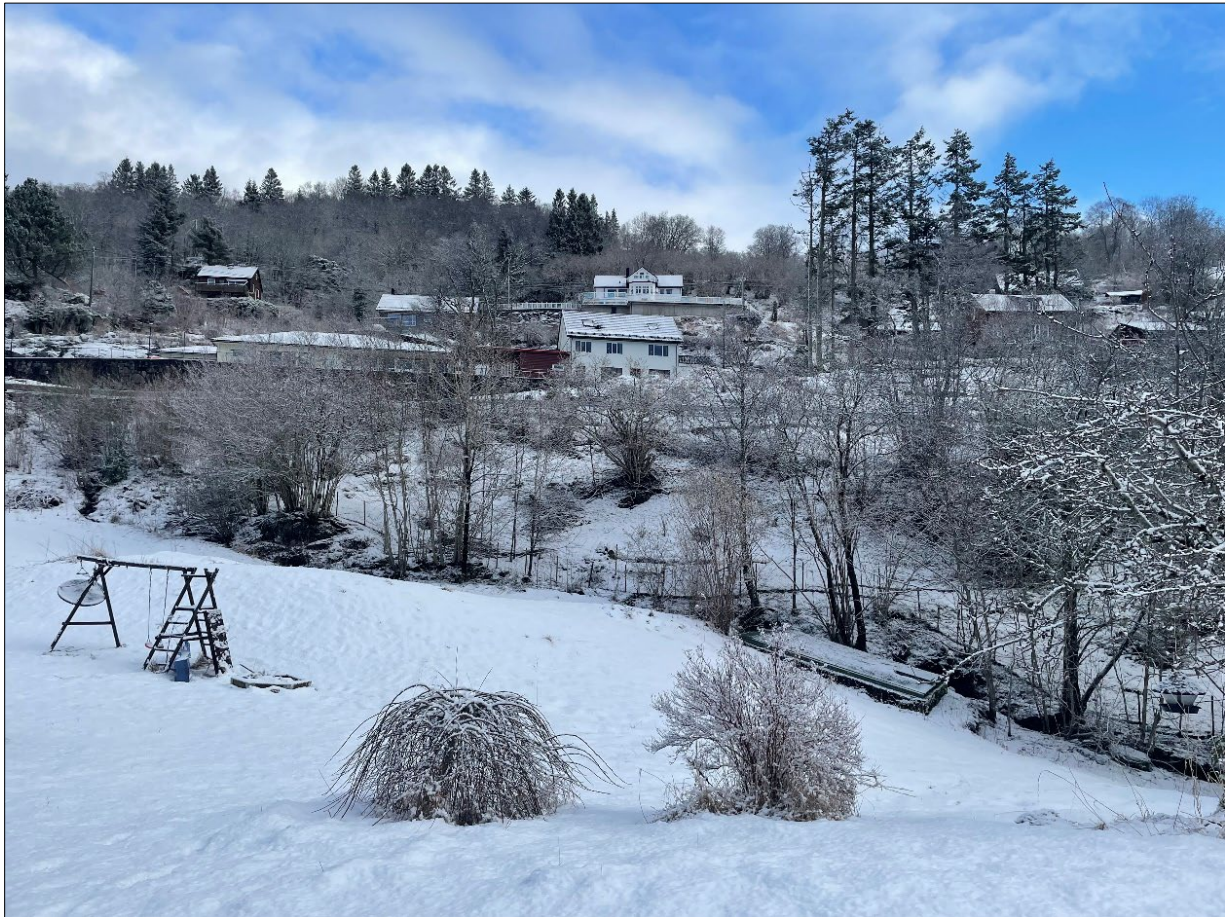
Det er bekke-/elveløp som er brattere enn 15° i påvirkningsområdet og som kan ha løsmasser i løpet. Det er registrert en liten bekk med to forgreininger under Skarsvegen øst for kartlagt område. Bekken samles i et bekkeløp 10 m nedenfor veien, og renner i ett løp gjennom resten av kartlagt område (Figur 12).

Figur 12: Oversiktsbilde over bekken som renner like øst for kartlagt område. Ved veien øverst i bildet har bekken to forgreininger, som etter noen meter samles i en forgreining. Bildet er tatt mot øst.

Skredfarevurderingen viser bekkeløpet har lavt relieff og at det er potensiale for at det kan flomme over ved kraftige nedbørshendinger. SGC anbefaler at det blir gjort utbedring av bekkeløpet dersom det skal bygges boliger tett på bekken.

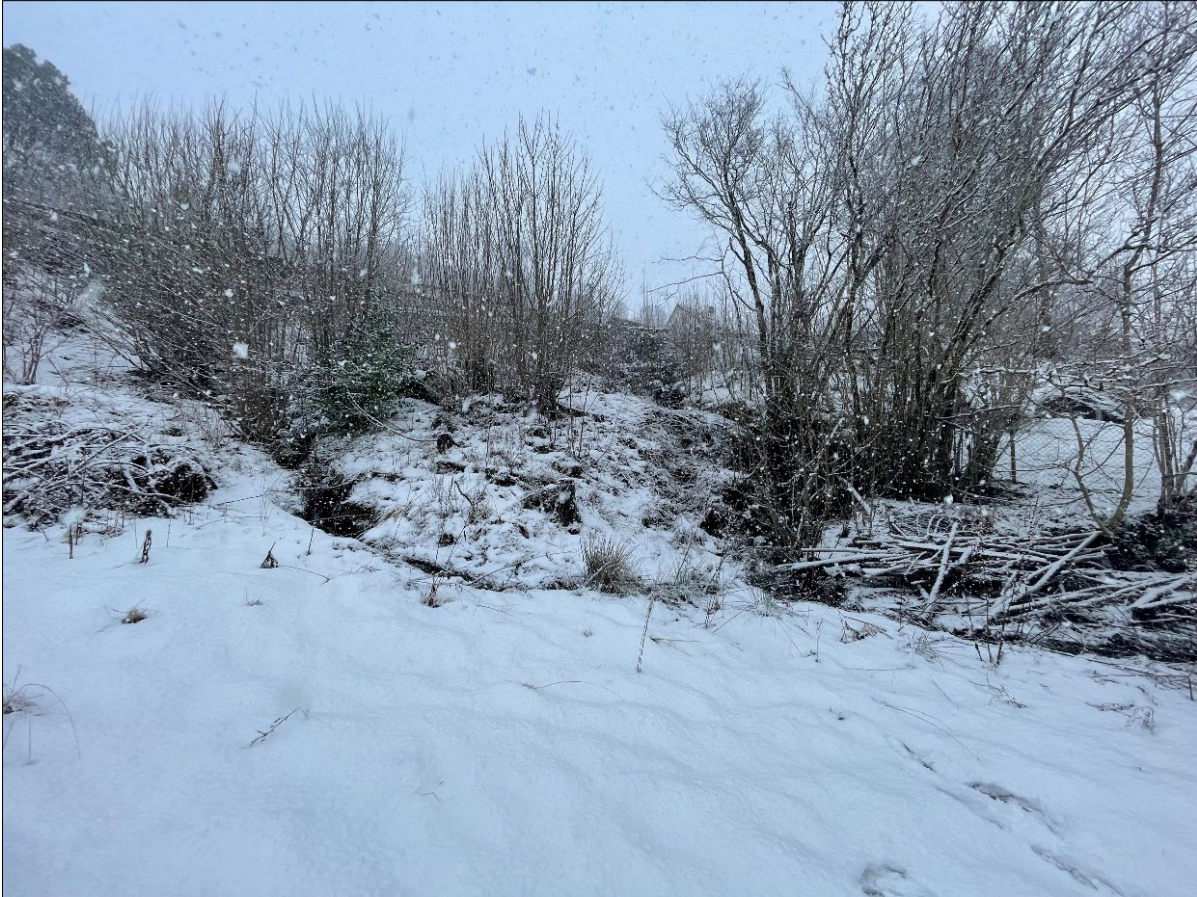
renner bekkene på fast fjell og blokker, som trolig stammer fra vegbyggingen. Lenger nedover langs bekkeløpet renner bekken i løsmasser med mektighet opp mot 1 m. Likt som for jordskred er det vurdert at bekken kan erodere og flomme over enkelte steder, men det er ikke identifisert løsneområder for flomskred, hovedsakelig på grunn av lav terrenggradient. Erosjon og overflomming blir vurdert som flomproblematikk og ikke flomskred. Det anbefales at det blir gjort utbedring av bekkeløp før utbygging.

Figur 13: Nærbilde som tydeligere viser de to forgreiningene av bekken og hvordan de møtes i en sving. I denne svingen er det relativt tynt løsmassedekke, og lav elvekant, med potensiale til å flomme over ved mye nedbør. der det trolig vil flomme over ved mye nedbør. Bildet er tatt mot øst.

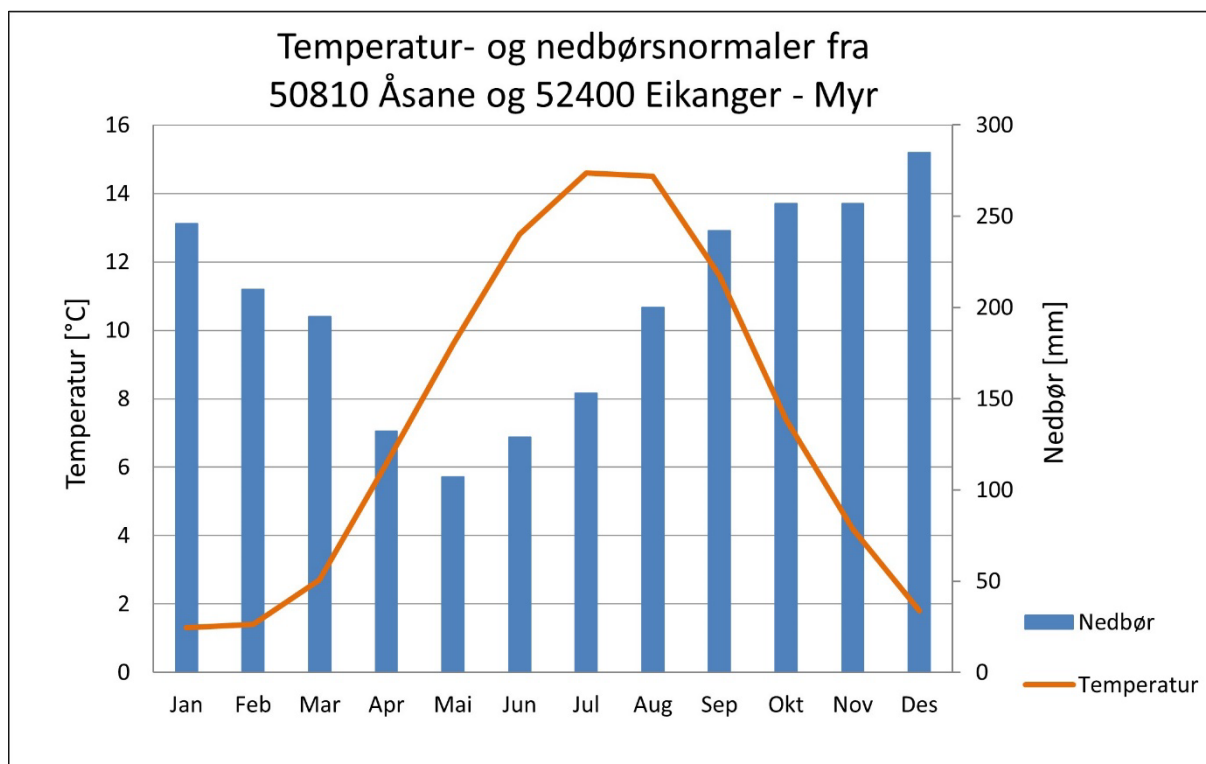
Figur 17: Temperatur- og nedbørnormaler fra Meteorologisk institutt. Verdiene er hentet fra stasjon 50810 Åsane (90 moh) og stasjon 52400 Eikanger - Myr (72 moh.).
