# Lerøy Vest AS

## Miljøundersøkelser type B, Bjørsvik 2

## November 2019

| Informasjon oppdragsgiver | | | |
|---|---|---|---|
| Tittel: | B-undersøkelse på oppdrettslokalitet Bjørsvik 2. | | |

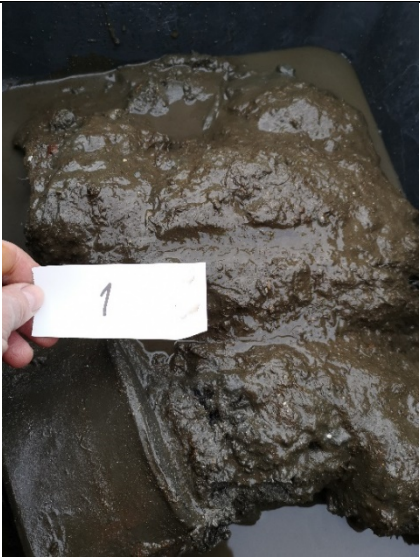
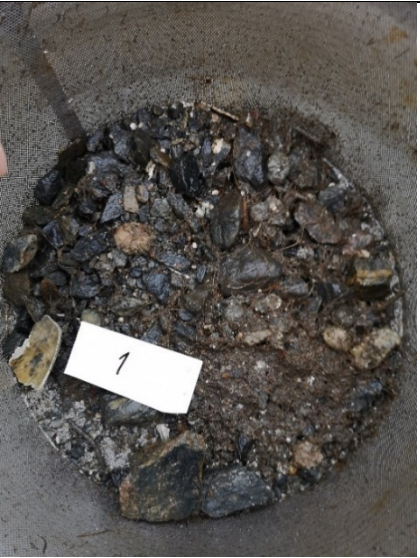
| St 1 | A photograph of a grab sample labeled '1' before sieving. The sample is a large, irregular mass of dark, wet sediment, likely mud or silt, submerged in water. A hand is visible holding a white label with the number '1'. | A photograph of the residue from grab sample St 1 after sieving through a 1mm sieve. The residue consists of dark, angular particles and small stones, contained within a sieve. A white label with the number '1' is placed next to the residue. |

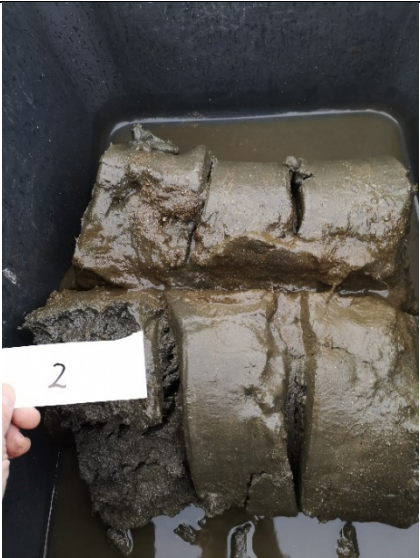
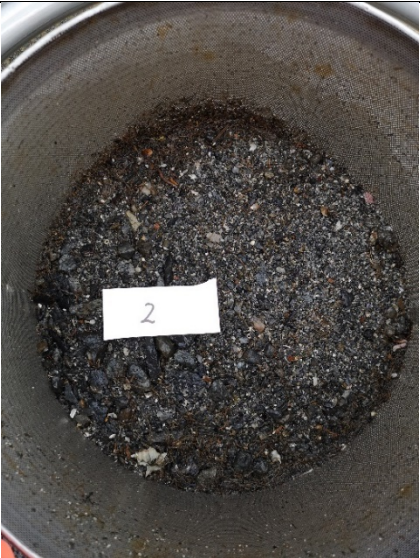
| St 2 | A photograph of a grab sample labeled '2' before sieving. The sample is a large, irregular mass of dark, wet sediment, likely mud or silt, submerged in water. A hand is visible holding a white label with the number '2'. | A photograph of the residue from grab sample St 2 after sieving through a 1mm sieve. The residue is a fine, dark, granular material, likely silt or clay, contained within a sieve. A white label with the number '2' is placed next to the residue. |

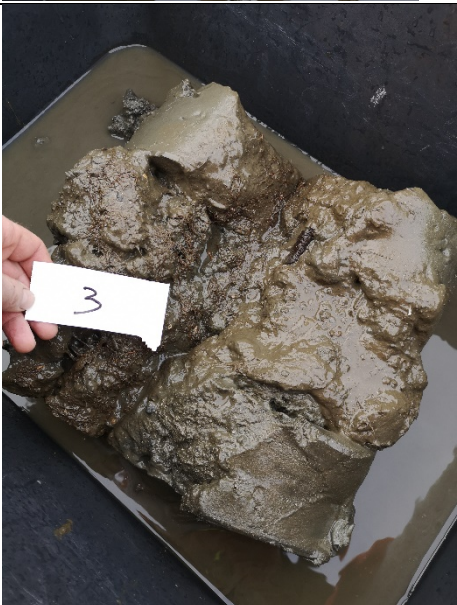
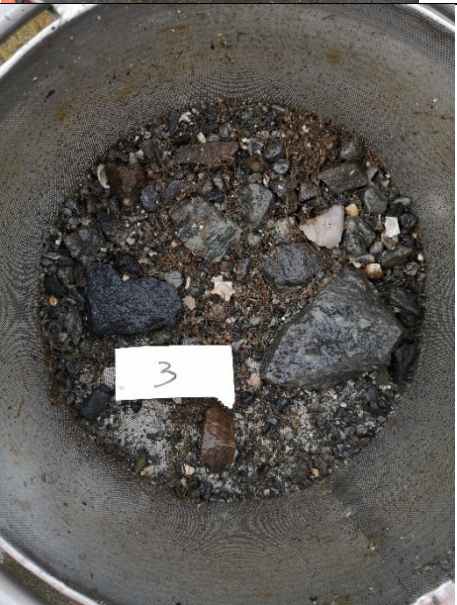
| St 3 | A photograph of a grab sample labeled '3' before sieving. The sample is a large, irregular mass of dark, wet sediment, likely mud or silt, submerged in water. A hand is visible holding a white label with the number '3'. | A photograph of the residue from grab sample St 3 after sieving through a 1mm sieve. The residue consists of dark, angular particles and small stones, contained within a sieve. A white label with the number '3' is placed next to the residue. |

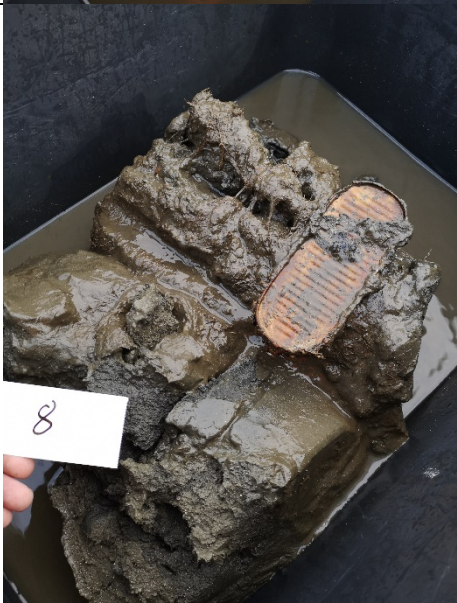
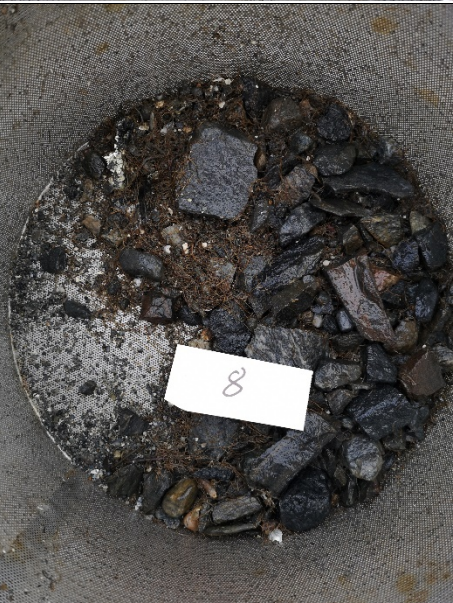
| St 8 | | |

| Prøvepunkt | 1 | 2 | 3 | 4 | 5 | 6 | 7 | 8 | 9 | 10 |
|---|---|---|---|---|---|---|---|---|---|---|
| Kommentar | <p>St 8 &amp; 9: Hermetikkbokser. Trolig fra en tidligere hermetikkfabrikk som har drevet inne i Bjørsvik. Sedimentet på stasjonene var i all hovedsak en blanding av sand, silt, leire og grus/stein. Prøvetakingen gikk relativt greit selv om det var noe stein i sedimentet. Det var store mengder børstemark på samtlige stasjoner. Pigghuder på alle stasjoner untatt 2, 6 og 9. Det ble funnet levende skjell på stasjon 5, 8 og 10.</p> | | | | | | | | | |
